» Übersicht

Auftrags-Nr: 1002040693
Besichtigt am: 21.07.2025 12:51
Berichts-Nr: 8846541
FIN: WAUZZZF55RN005695

» Fahrzeugdaten

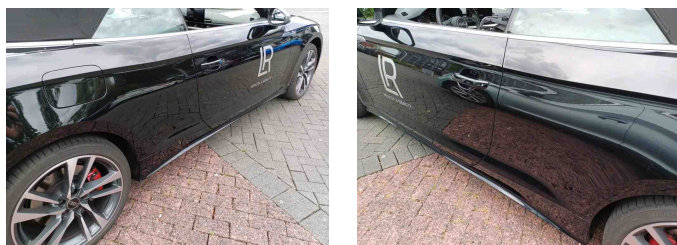
3 - Karosserie - Beklebt / beschriftet - Beschriftung entfernen

Nr	Bauteil	Schadensbeschreibung	Reparaturempfehlung
1	Kotflügel vorne links	Instandsetzung nicht sach-/fachgerecht	Lackieren
2	Vorbereitungszeit Metall-Lackierung	Lack Vorbereitung	Ausführen
3	Karosserie	Beklebt / beschriftet	Beschriftung entfernen
