| Typ/Modell | A3 40 TFSle | HU (Bericht lag vor) | 06/2027 |
| Fahrgestellnummer | WAUZZZGYXNA087188 | Leistung / Hubraum | 110 kW / 1.395 ccm |

Zustandsbericht

Besichtigungsdatum: 19.06.2026
Protokollnummer: 46054160
Anlieferungsdatum: 19.06.2026

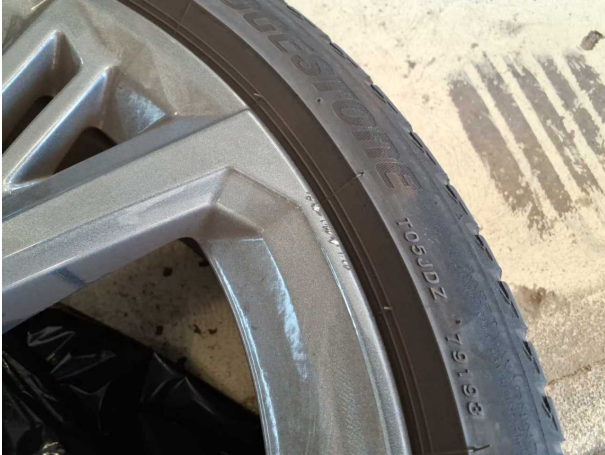
| Nr. | Bauteilgruppe | Beschreibung |
|---|---|--|
| 1 | 2.Radsatz | 1 Leichtmetallfelge - verkratzt / verschürft - Wertminderung |

Beschädigung #1: 2.Radsatz: 1 Leichtmetallfelge - verkratzt / verschürft - Wertminderung

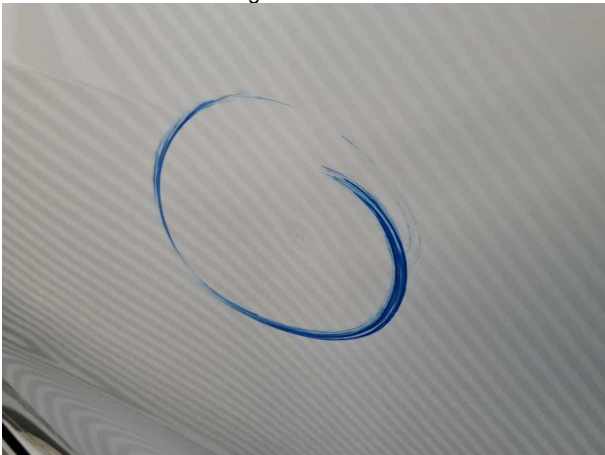
| Nr. | Bauteilgruppe | Beschreibung |
|---|---|--|
| 2 | Tür hinten rechts | Tür - verkratzt / verschürft - Smart Repair |

Beschädigung #2: Tür hinten rechts: Tür - verkratzt / versch...
- Smart Repair

Beschädigung #2: Tür hinten rechts: Tür - verkratzt / verschürft -
Smart Repair

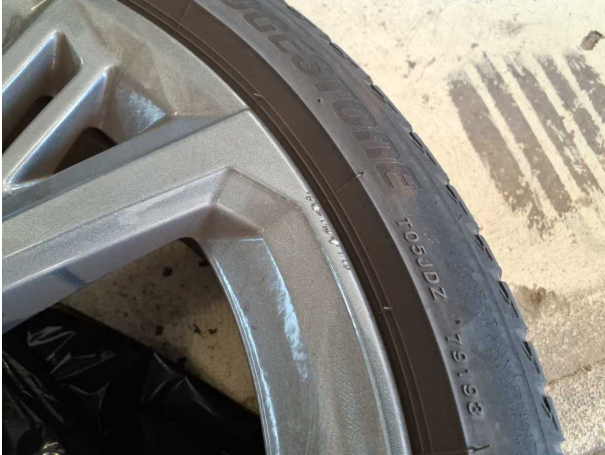
| No. | Component group | Description |
|---|---|--|
| 1 | 2nd wheel set | 1 alloy rim - Scratched - Loss in value |

Damage #1: 2nd wheel set: 1 alloy rim - Scratched - Loss in value

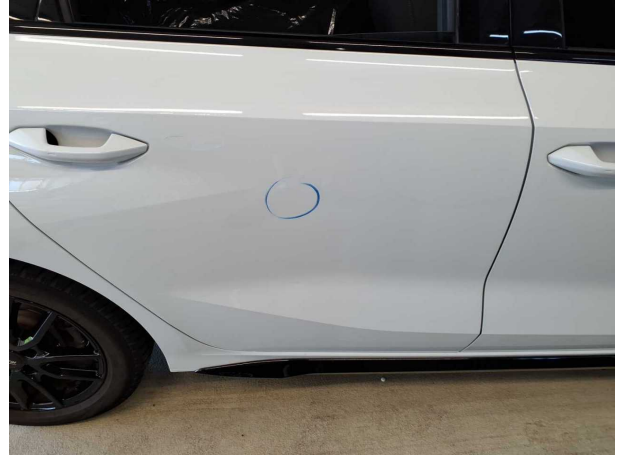
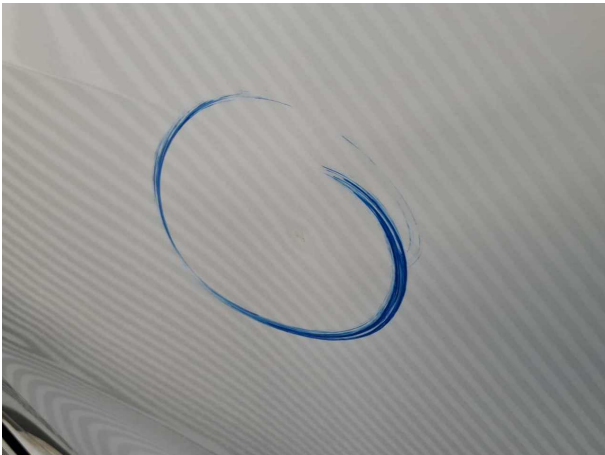
| No. | Component group | Description |
|---|---|--|
| 2 | Door - rear right side | Door - Scratched - Smart repair |

Damage #2: Door - rear right side: Door - Scratched - Smart repair
