## Fahrzeugbeschreibung

**Wartungsreport**

## Zustandsbericht

#### Volkswagen Passat Variant (CB5)(03.2019->2024) GTE

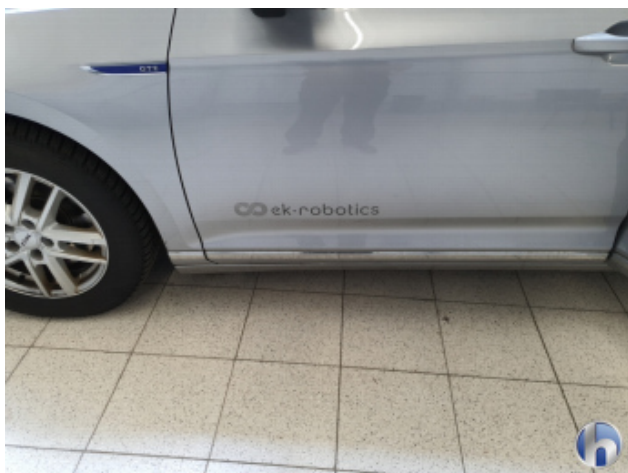
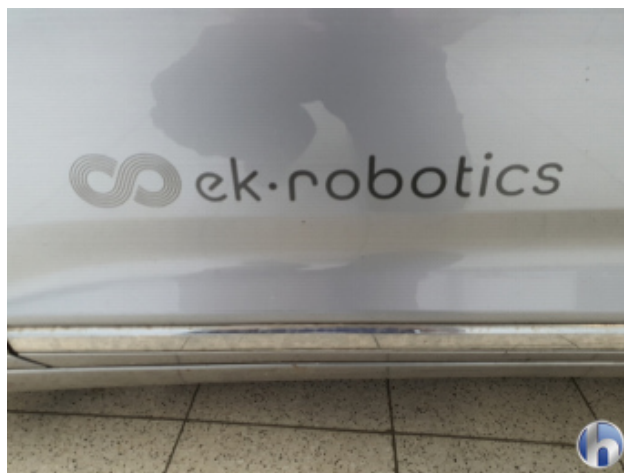
| | Bauteil | Schaden | Rep.-Art |
|---|---|---|---|
| 1. | Tür Vorne - Links | Beklebt | Entkleben / Reinigen |

1. Tür Vorne - Links  
Beklebt - Entkleben / Reinigen

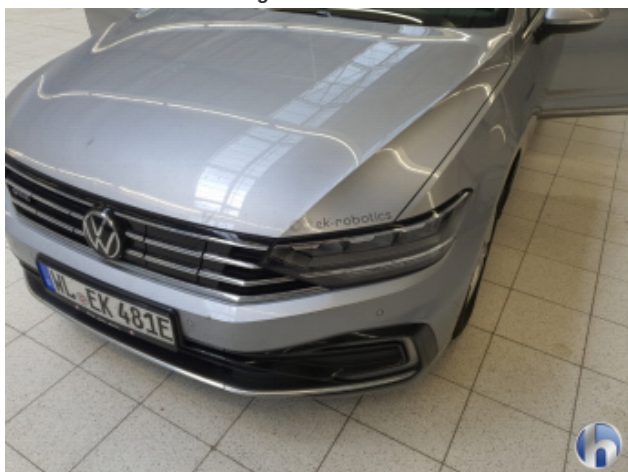
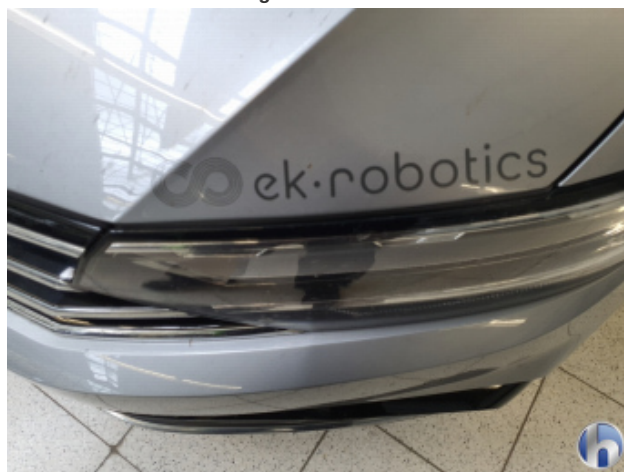
| | Bauteil | Schaden | Rep.-Art |
|---|---|---|---|
| 2. | Motorhaube | Beklebt | Entkleben / Reinigen |

2. Motorhaube  
Beklebt - Entkleben / Reinigen

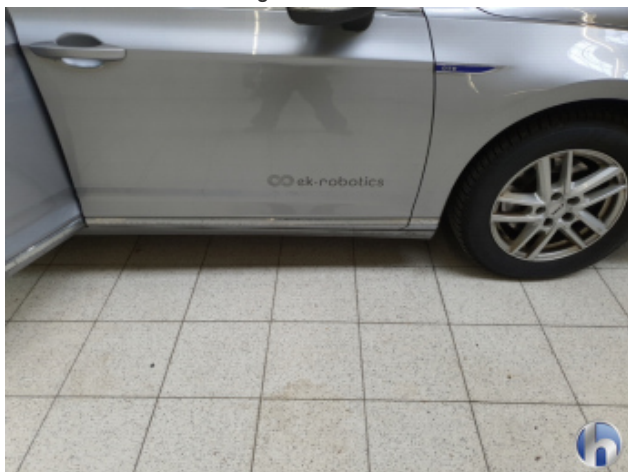
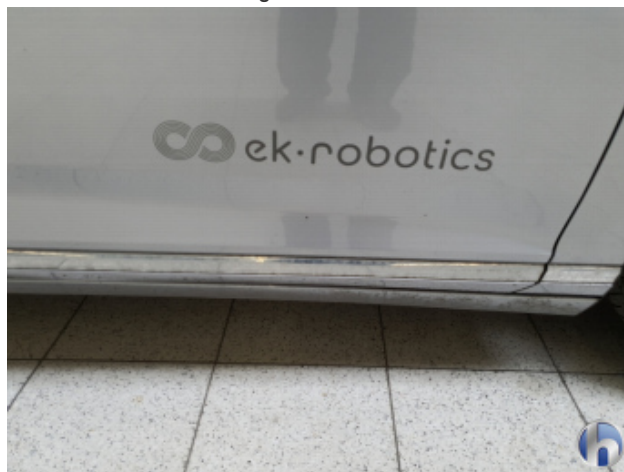
| | Bauteil | Schaden | Rep.-Art |
|---|---|---|---|
| 3. | Tür Vorne - Rechts | Beklebt | Entkleben / Reinigen |

3. Tür Vorne - Rechts  
Beklebt - Entkleben / Reinigen

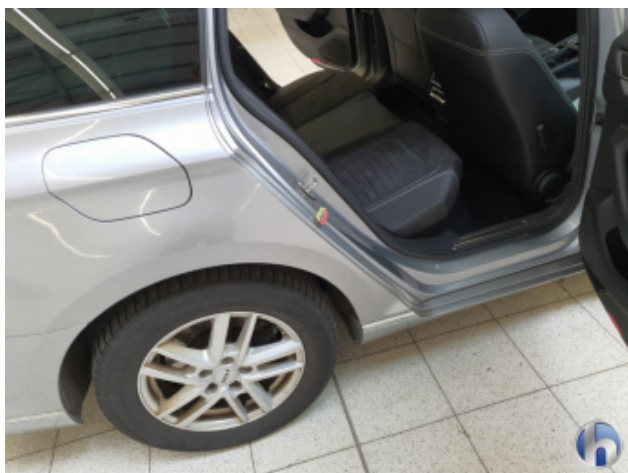
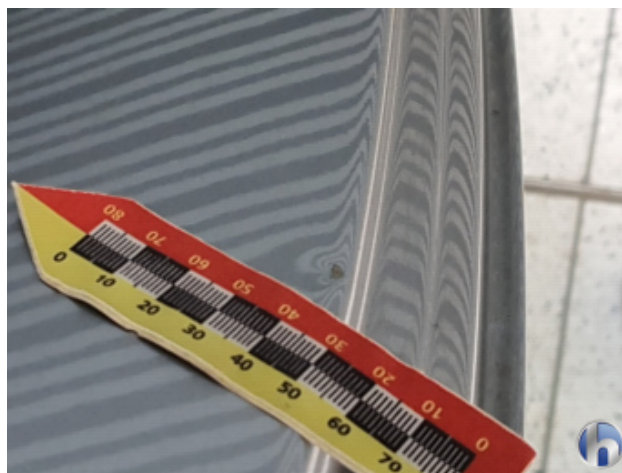
| | Bauteil | Schaden | Rep.-Art |
|---|---|---|---|
| 4. | Türeinstieg Vorne - Rechts | 1 Delle | Smart Repair |

4. Türeinstieg Vorne - Rechts  
1 Delle - Smart Repair

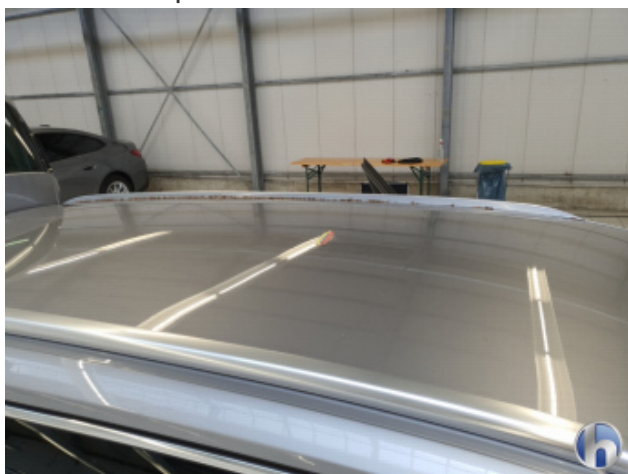
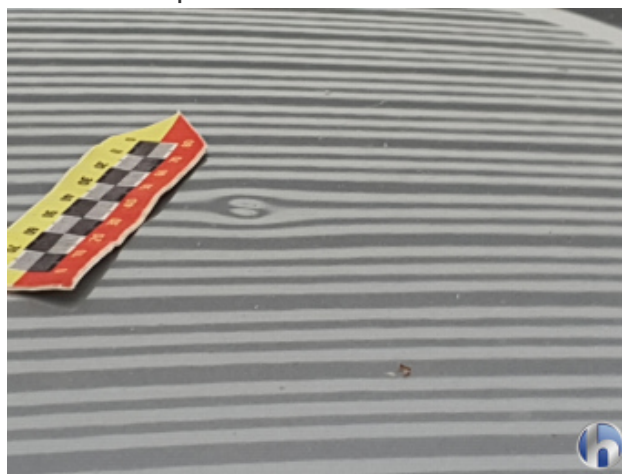
| | Bauteil | Schaden | Rep.-Art |
|---|---|---|---|
| 5. | Dach | 1 Delle | Sanft Instandsetzen |

5. Dach  
1 Delle - Sanft Instandsetzen

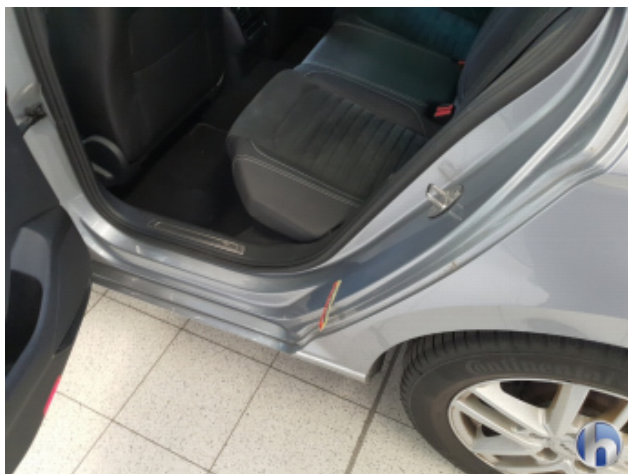
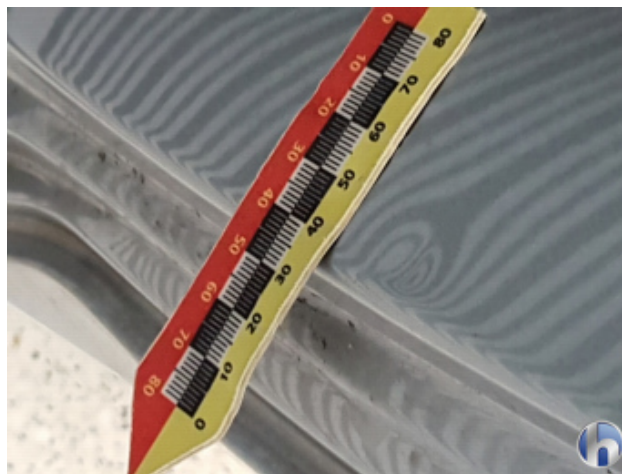
| | Bauteil | Schaden | Rep.-Art |
|---|---|---|---|
| 6. | Türeinstieg Hinten - Links | 1 Delle | Sanft Instandsetzen |

6. Türeinstieg Hinten - Links  
1 Delle - Sanft Instandsetzen

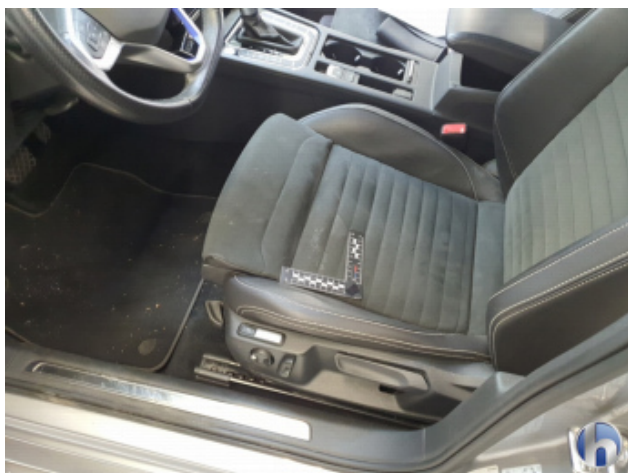
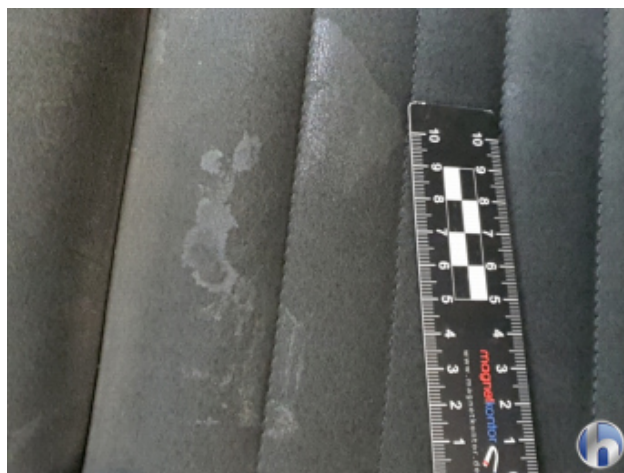
| | Bauteil | Schaden | Rep.-Art |
|---|---|---|---|
| 7. | Sitz - Vorne - Links: Kissen | Fleck | Reinigen |

7. Sitz - Vorne - Links: Kissen  
**Fleck - Reinigen**

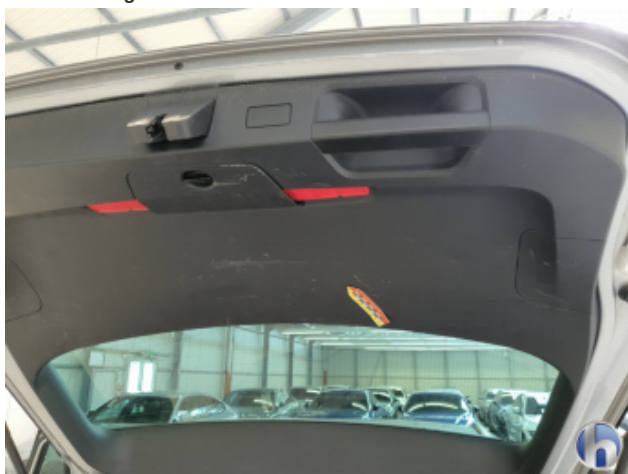
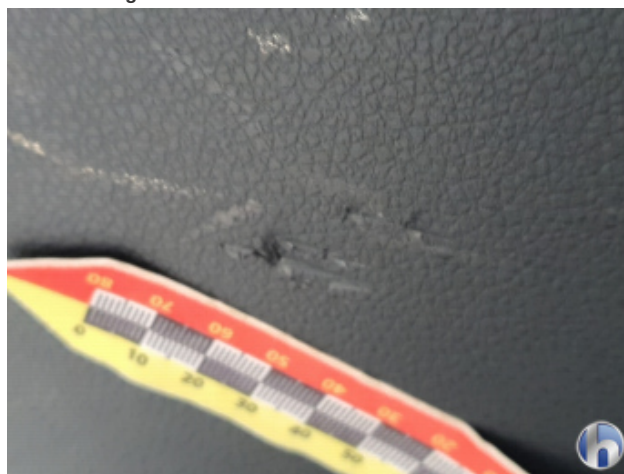
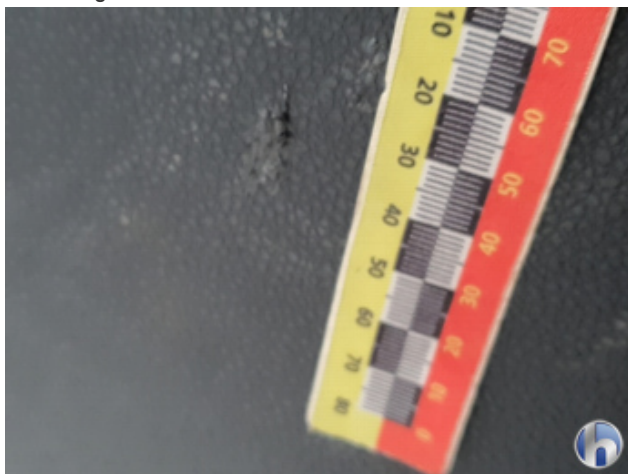
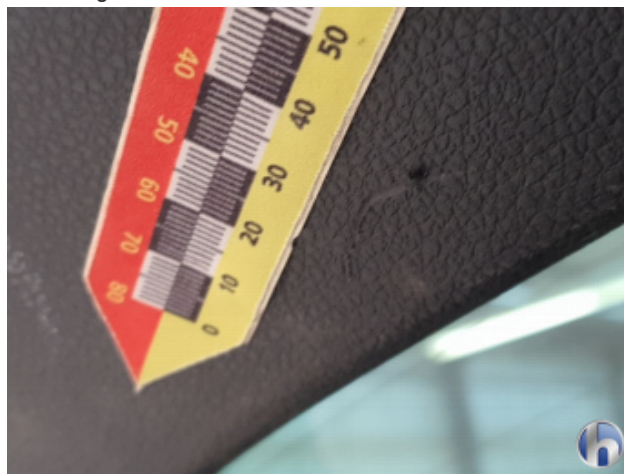
| | Bauteil | Schaden | Rep.-Art |
|---|---|---|---|
| 8. | Heckdeckelverkleidung | Beschädigt | Erneuern |

8. Heckdeckelverkleidung  
**Beschädigt - Erneuern**
