## Angaben zum Fahrzeug

## Zustandsbericht

Besichtigungsdatum: 22.06.2026  
**Protokollnummer: 46130531**  
Erstellt durch: Markus Böttcher  
Besichtigt durch: Tobias Eichler

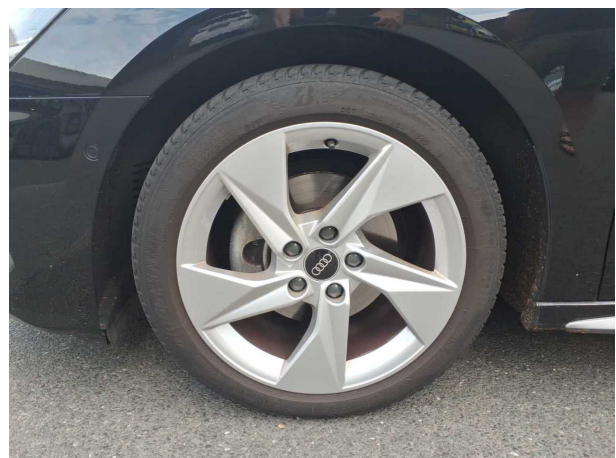
**Abbildung 6:** Montierte Bereifung

| Achse | Reifengröße | Hersteller | Reifentyp | Profiltiefe | Verktgl. | Zul. |
|---|---|---|---|---|---|---|
| 1 | 225/45 R17 91Y | Bridgestone | Sommerreifen | 4mm - 4mm | i.O. | i.O. |
| 2 | 225/45 R17 91Y | Bridgestone | Sommerreifen | 5mm - 4mm | i.O. | i.O. |

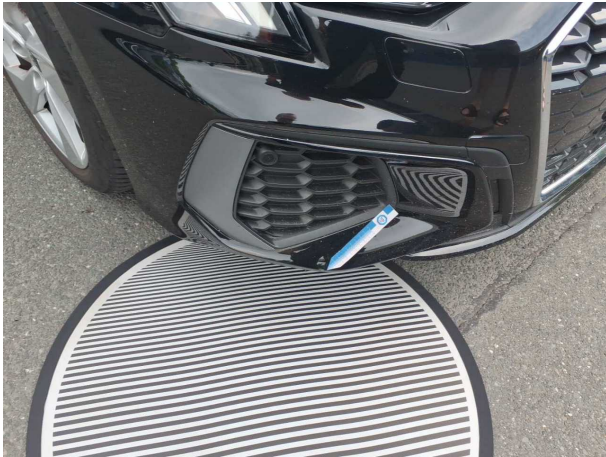
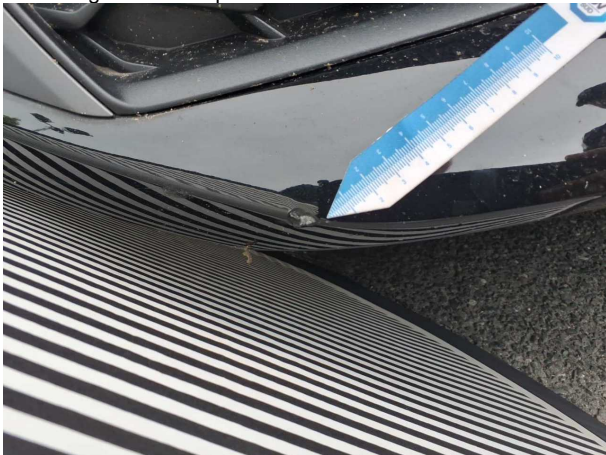
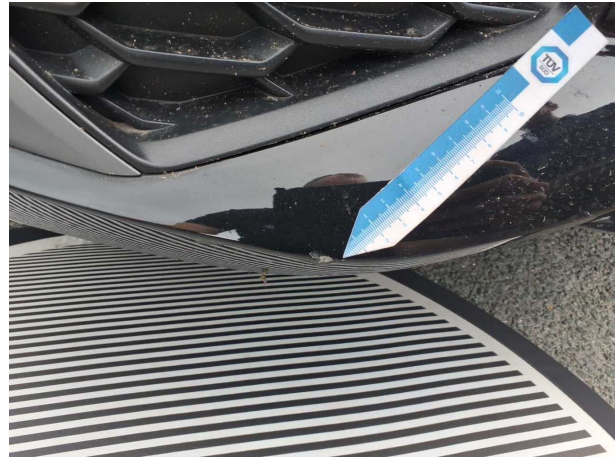
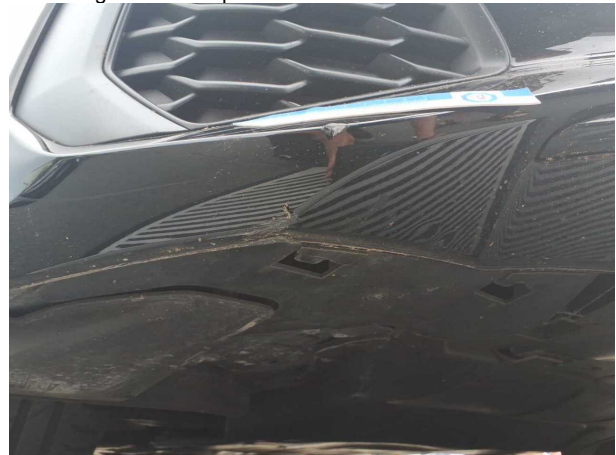
| Nr. | Bauteilgruppe | Beschreibung |
|---|---|---|
| 1 | Stoßfänger vorn | Stoßfänger vorn - beschädigt - Smart Repair |

**Beschädigung #1:** Stossfänger vorn: Stossfänger vorn - beschädigt - Smart Repair

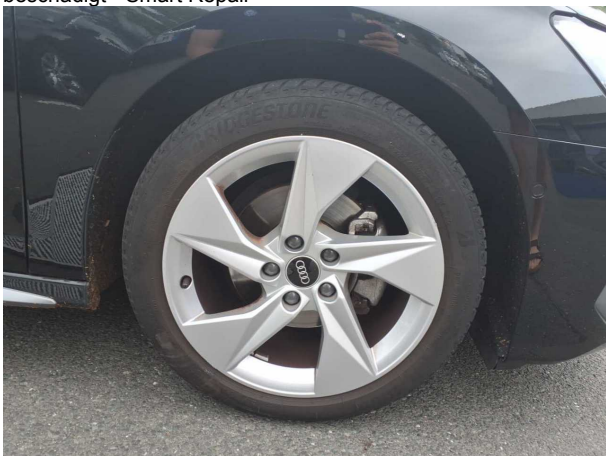
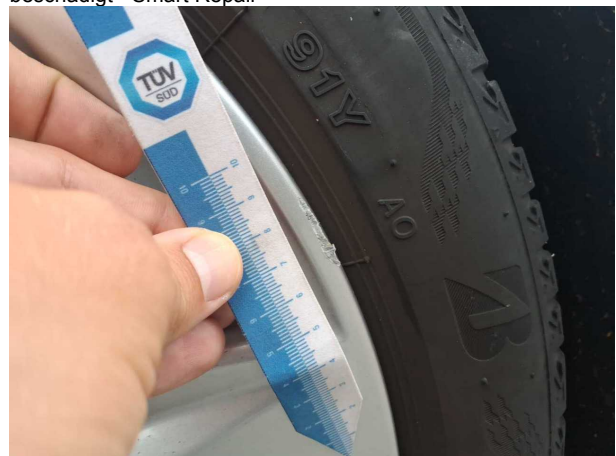
| Nr. | Bauteilgruppe | Beschreibung |
|---|---|---|
| 2 | Rad/Reifen | Leichtmetallfelge vorn rechts (Materialabrieb) - verkratzt / verschürft - erneuern |

**Beschädigung #2:** Rad/Reifen: Leichtmetallfelge vorn rechts (Materialabrieb) - verkratzt / verschürft - erneuern

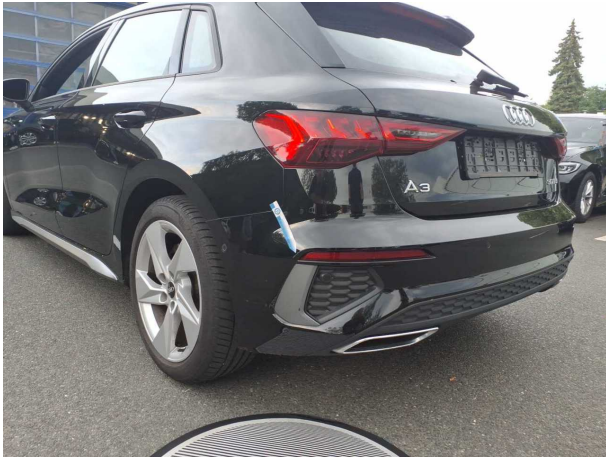
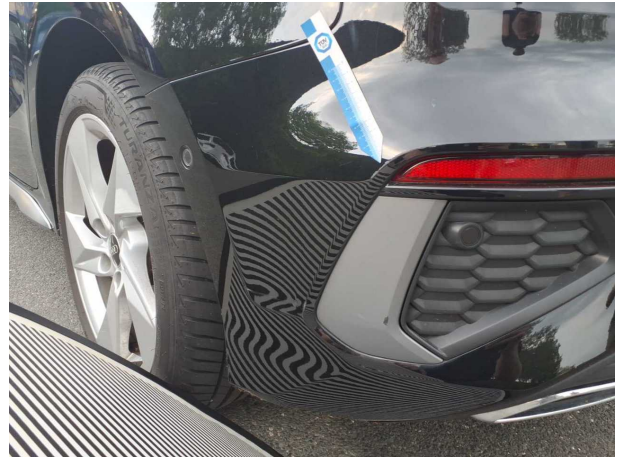
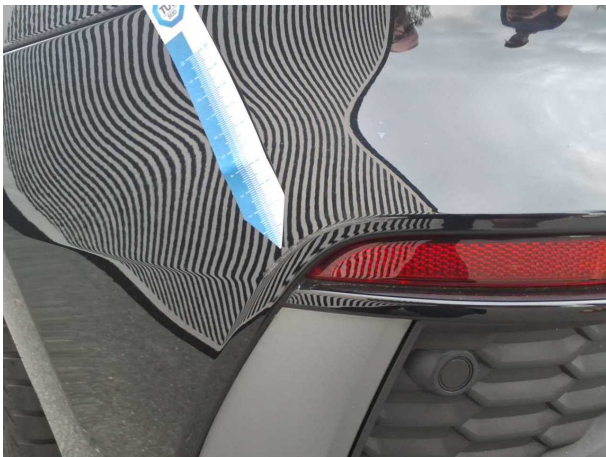
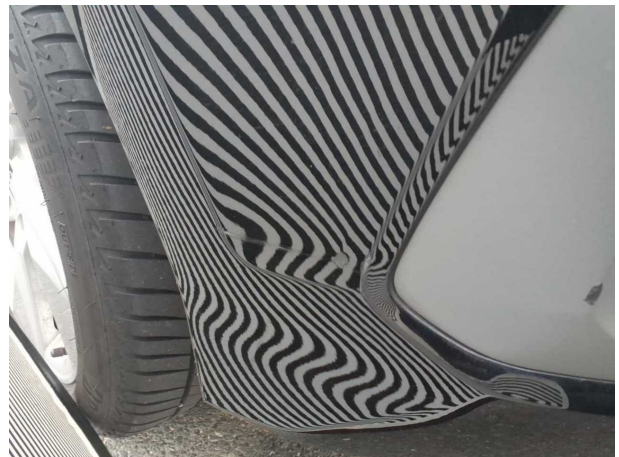
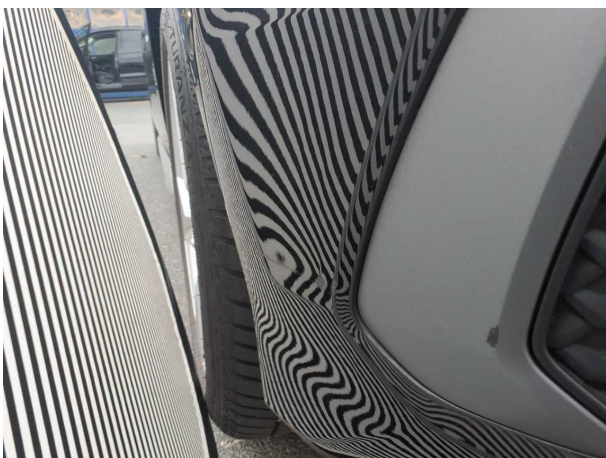
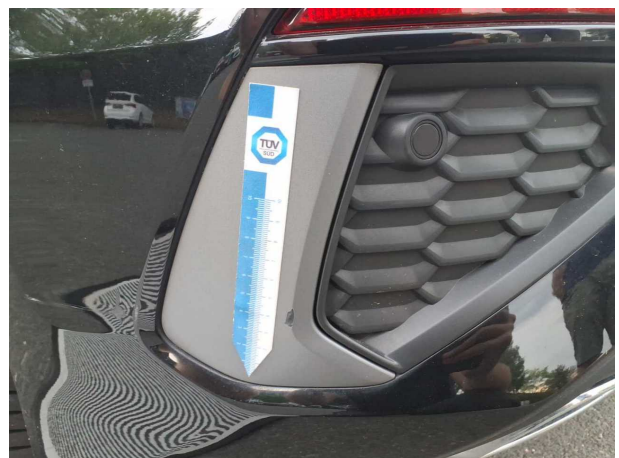
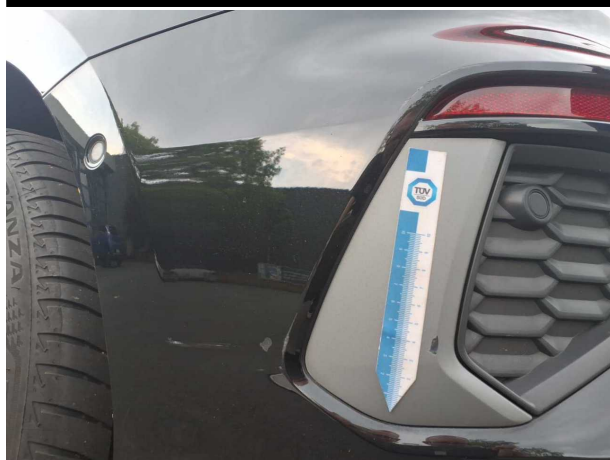
| Nr. | Schadenort |
|---|---|
| 1 | Heck |

Unfall 1: Heck

**Unfall 1: Heck**
