**Fahrzeug:** HYUNDAI IONIQ 5 63kWh 125 kW Heckantrieb Sports Utility Vehicle 5-türig 0 ccm 170 PS / 125 KW Elektrisch Automatik

## Zustandsbericht

| Berichtsnummer : | 0000000934498-DE968 | | |

#### Hyundai Ioniq 5 (05.2021->) Basis Elektro

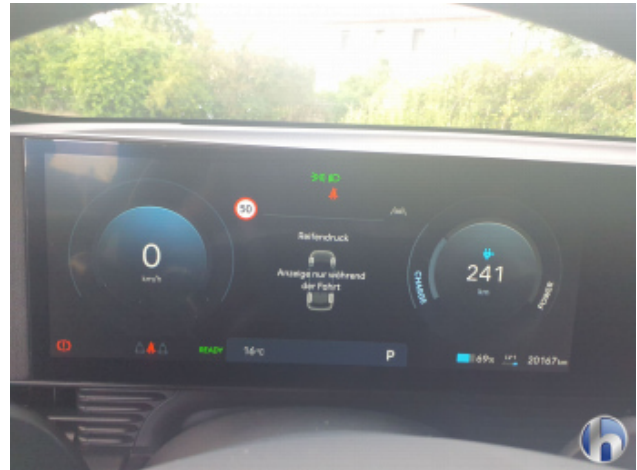
Kilometerstand

| Fahrzeug-Ident.-Nr.: | KMHKM81B2SU306796 | Laufleistung abgelesen: | 20167 km |

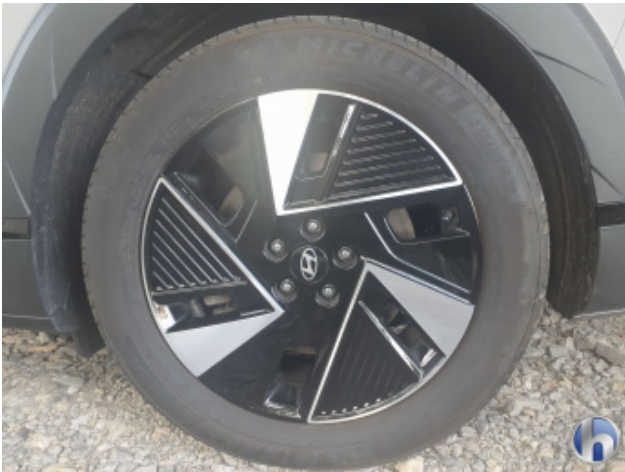
Felgen

| Reifenart / Felgentyp: | Sommerreifen | Aluminium original |

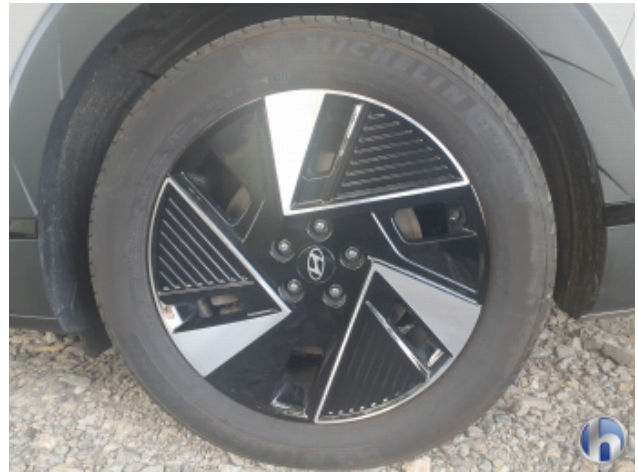
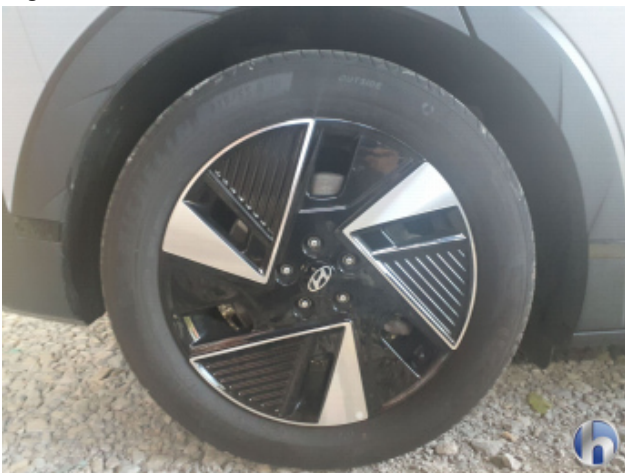
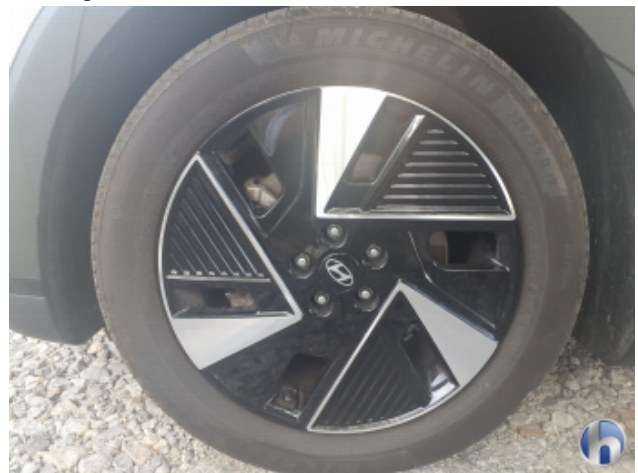
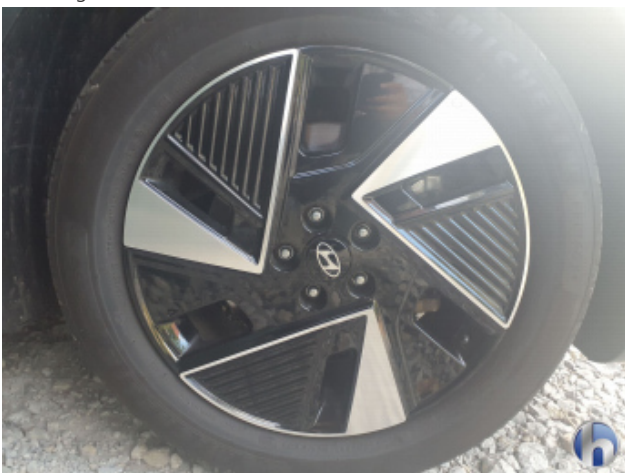
Bereifung

| Reifenart / Felgentyp: | Sommerreifen | Aluminium original |
|---|---|---|
| 1. Achse - links / Zust. | Michelin | 235/55/R19/-- 2 mm |
| 1. Achse - rechts / Zust. | Michelin | 235/55/R19/-- 2 mm |
| 2. Achse - links / Zust. | Michelin | 235/55/R19/-- 2 mm |
| 2. Achse - rechts / Zust. | Michelin | 235/55/R19/-- 2 mm |

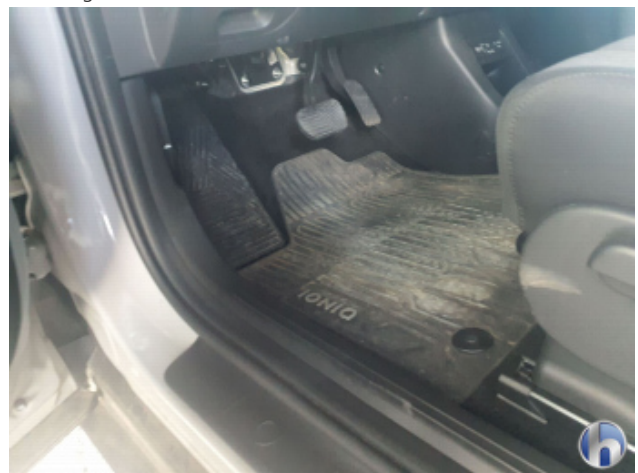
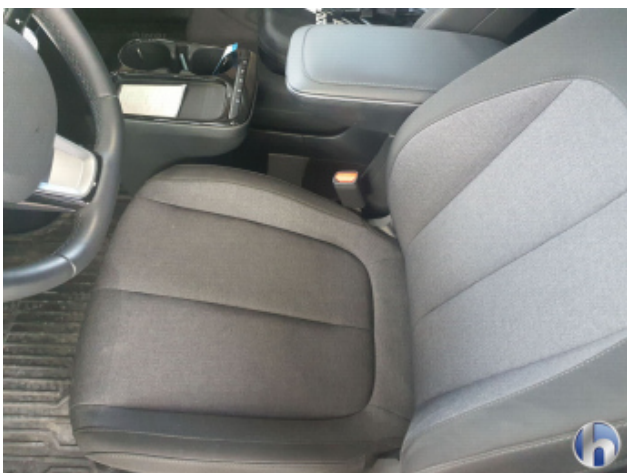
| | Bauteil | Schaden | Rep.-Art |
|---|---|---|---|
| 1. | Sitz Innenraum links vorne | Verschmutzt | Reinigen |

1. Sitz Innenraum links vorne  
**Verschmutzt - Reinigen**
