Zustandsbericht

Protokollnummer: 45913906
Auftrags-Nr / Referenz: 52092431_1
Besichtigungsdatum: 31.03.2026

Hersteller / Modell	Tesla Model S Long Range		
Kennzeichen		Fahrgestellnummer	5YJSA7E5XPF503565
Erstzulassung	28.03.2023	Laufleistung (abgelesen)	48.815 km
HSN/TSN	1480 / ABH 00004	Kraftstoffart / Zylinder	Elektro / 0
Fahrzeugart	PKW Limousine	Antriebsart	Allradantrieb
Schadstoffklasse	2017/1151;WLTP;reine Elektr...	Getriebe / Anzahl Gänge	Direktantrieb
Farbe	Schwarz Uni	Besichtigungszustand	ausreichend
Leistung / Hubraum	218 kW / 0 ccm	Nächste HU	03/2026
Wartungsheft / Nachweis	digitaler Nachweis / vollständig	Restlauf bis Service	
Letzte Wartung		Polsterart	Leder
Vorschaden	Keine Feststellbar	Polsterfarbe	Schwarz
Nachlackierung	Keine Feststellbar	zul. Gesamtgewicht	2.534 kg
Dokumente	ZB vorhanden	Anzahl Halter	unbekannt
Schlüssel soll/list	2/2	Anzahl Sitze / Türen	5 / 5
Vertragsnummer	52092431_1	Re-Import	Nein

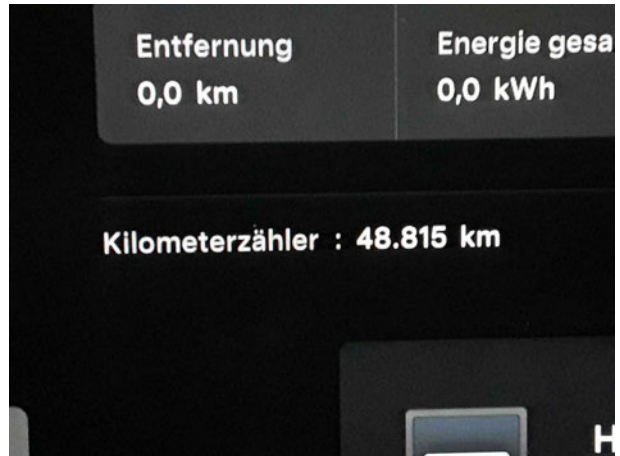
Abbildung 10: Laufleistung

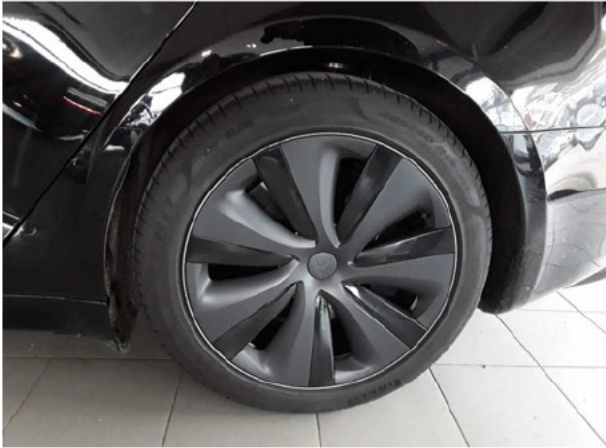
Achse	Reifengröße	Reifentyp	Hersteller	Profiltiefe	Verkehrstauglichkeit
1	255/45 R19 104Y	Sommerreifen auf Leichtmetall	Pirelli	4mm / 4mm	i.O.
2	285/40 R19 107Y	Sommerreifen auf Leichtmetall	Pirelli	5mm / 5mm	i.O.

Abbildung 13: Montierte Bereifung

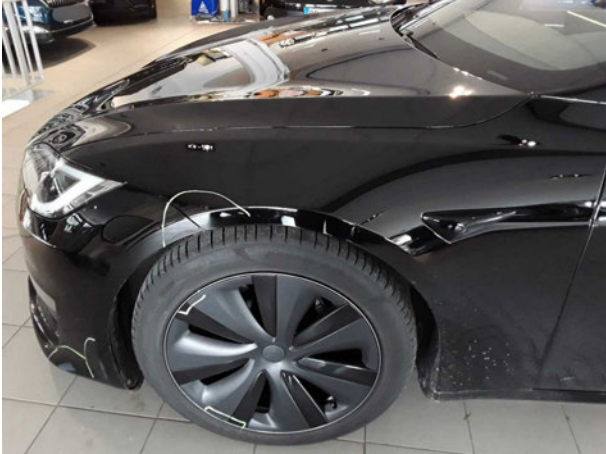
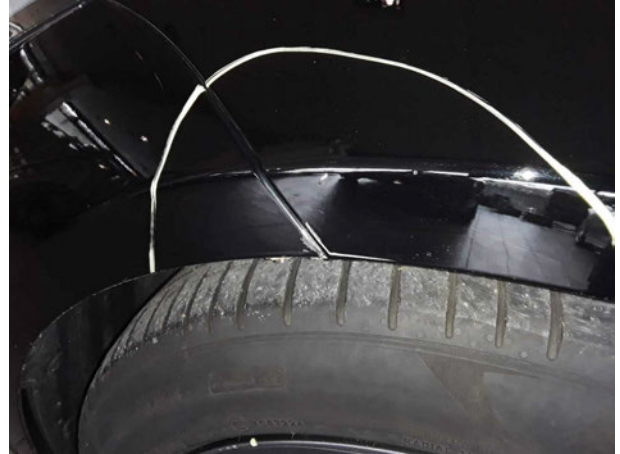
Beschädigung #2: Kotflügel links: Kotflügel links - verkratzt / verschü...
- Smart Repair

Beschädigung #2: Kotflügel links: Kotflügel links - verkratzt /
verschürft - Smart Repair

Nr.	Bauteilgruppe	Beschreibung
1	Sonstiges	Hauptuntersuchung - fällig - durchführen
2	Kotflügel links	Kotflügel links - verkratzt / verschürft - Smart Repair
3	Rad/Reifen	Leichtmetallfelge hinten links - verkratzt / verschürft - Wertminderung
4	Rad/Reifen	Leichtmetallfelge hinten rechts - verkratzt / verschürft - Wertminderung
5	Rad/Reifen	Leichtmetallfelge vorn links - verkratzt / verschürft - Wertminderung
6	Schweller links	Verkleidung - verkratzt / verschürft - Smart Repair
7	Lenkanlage	Lenkradummantelung - gebrochen / gerissen - erneuern
8	Stoßfänger vorn	Stoßfänger vorn - verkratzt / verschürft - instandsetzen und lackieren

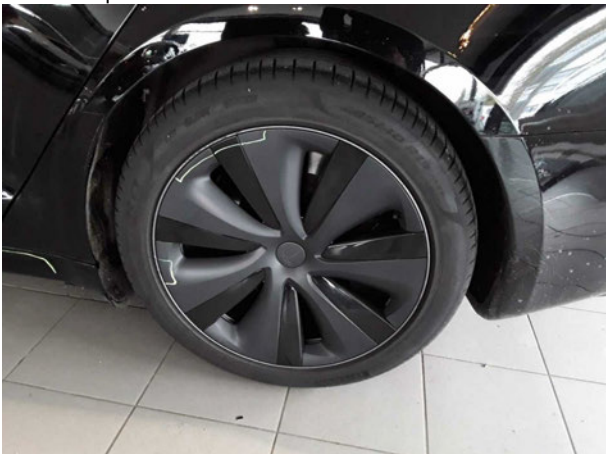
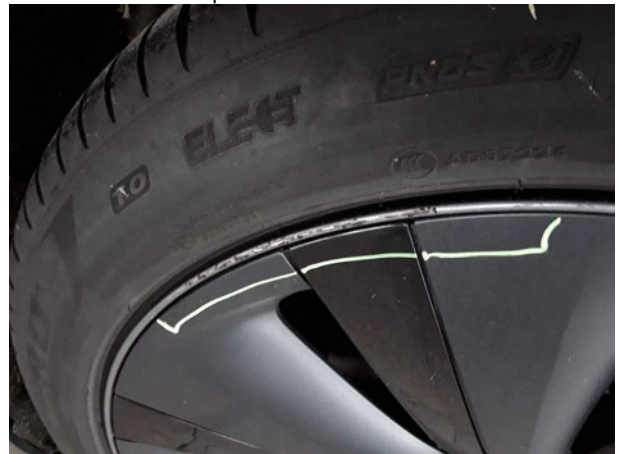
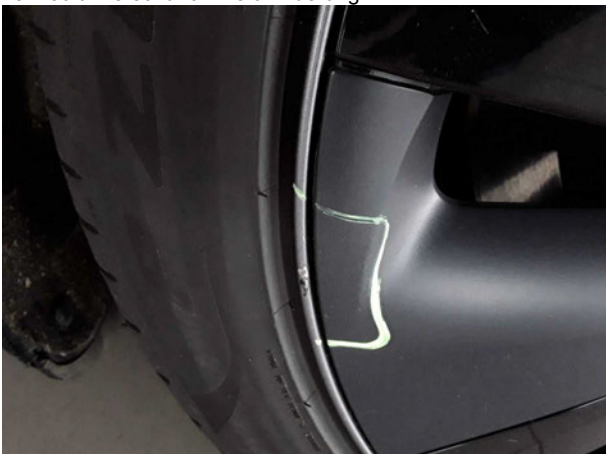
Beschädigung #3: Rad/Reifen: Leichtmetallfelge hinten links -
verkratzt / verschürft - Wertminderung

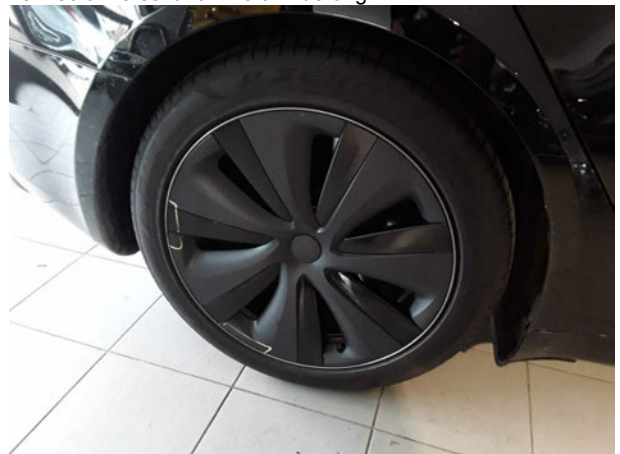
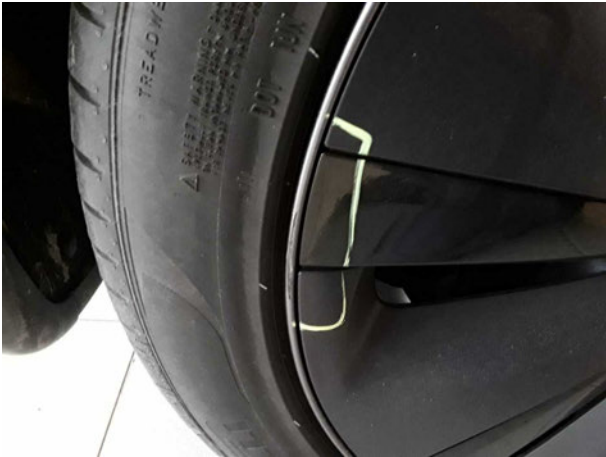
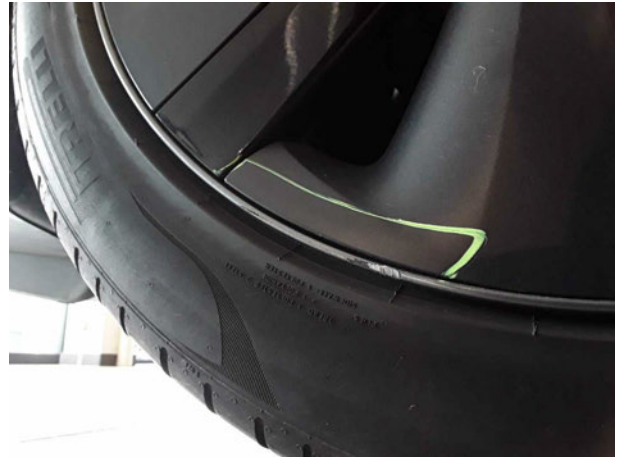
Beschädigung #4: Rad/Reifen: Leichtmetallfelge hinten rechts -
verkratzt / verschürft - Wertminderung

Beschädigung #4: Rad/Reifen: Leichtmetallfelge hinten rechts - verkratzt / verschürft - Wertminderung

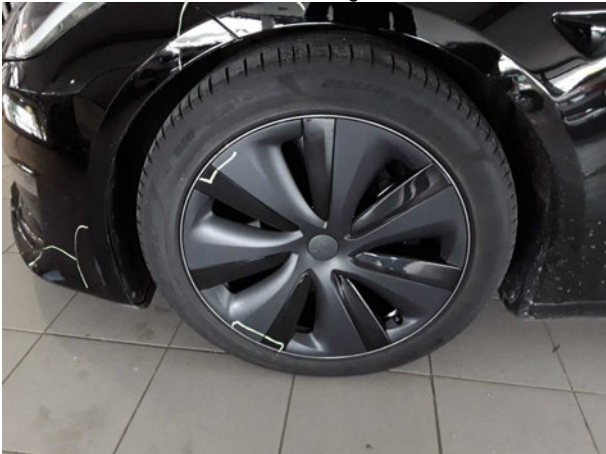
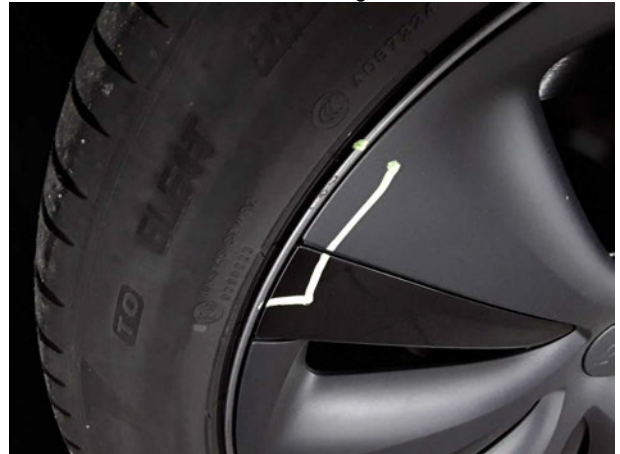
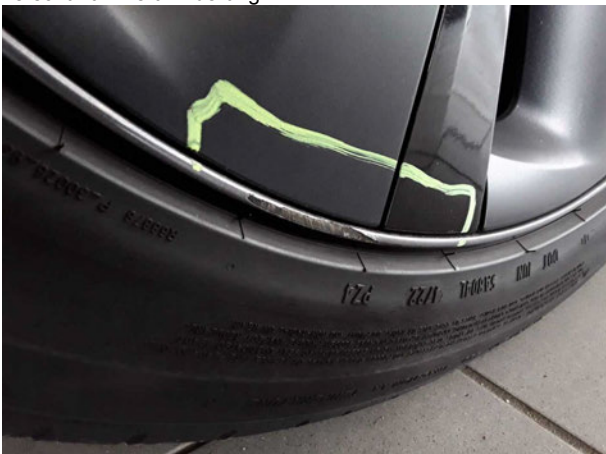
Beschädigung #5: Rad/Reifen: Leichtmetallfelge vorn links - verkratzt... verschürft - Wertminderung

Beschädigung #5: Rad/Reifen: Leichtmetallfelge vorn links - verkratzt / verschürft - Wertminderung

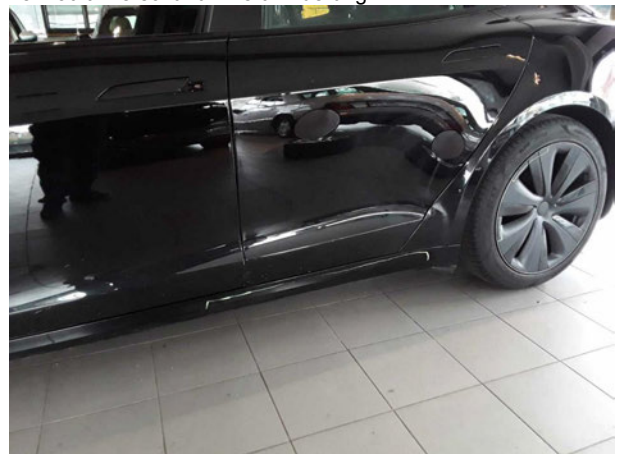
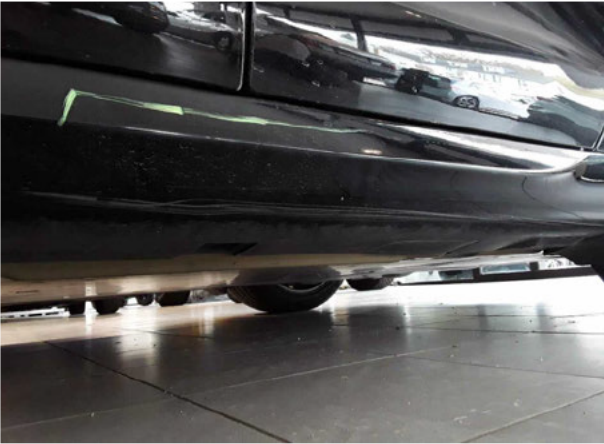
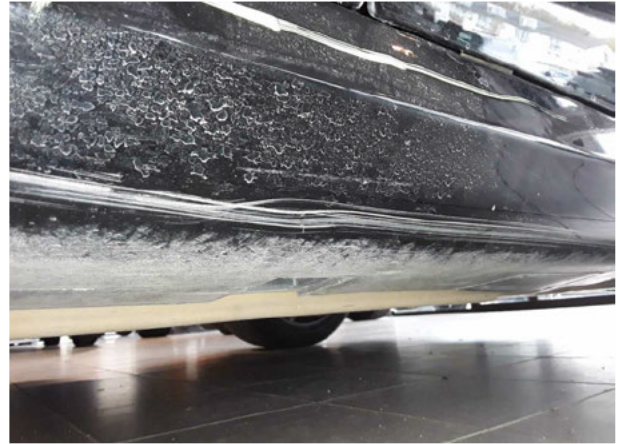
Beschädigung #6: Schweller links: Verkleidung - verkratzt / verschürft - Smart Repair

Beschädigung #6: Schweller links: Verkleidung - verkratzt / verschürft...
Smart Repair

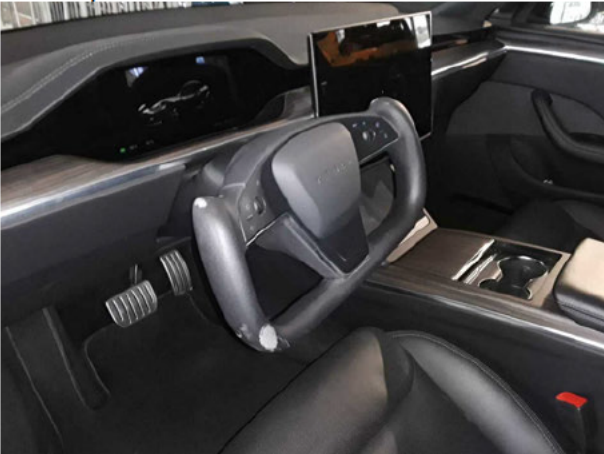
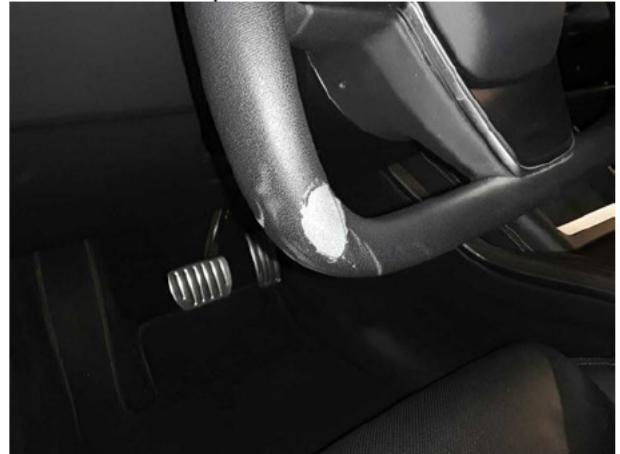
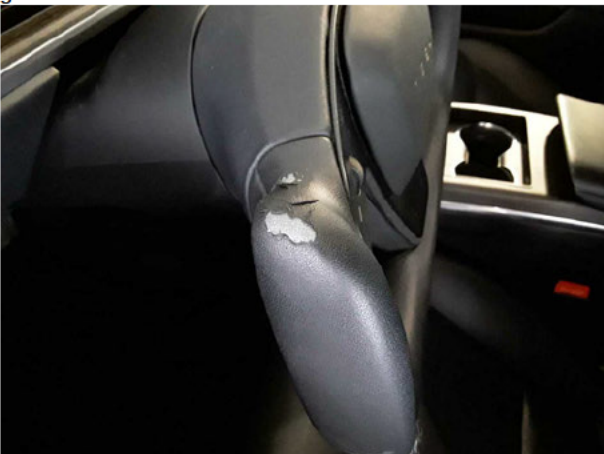
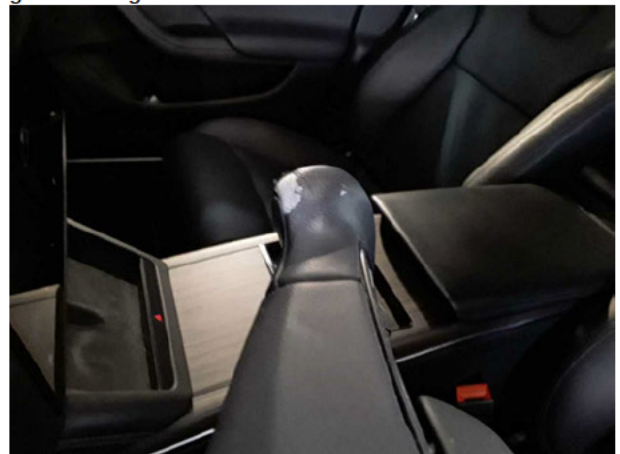
Beschädigung #7: Lenkanlage: Lenkradummantelung - gebrochen / gerissen - erneuern

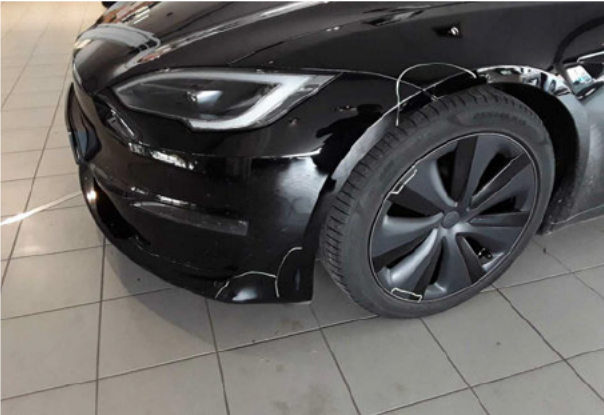
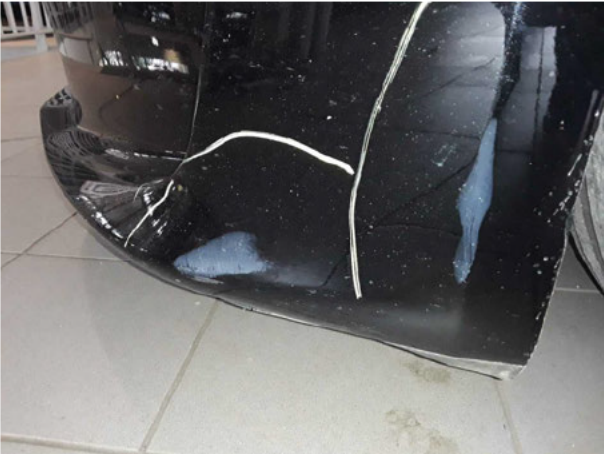
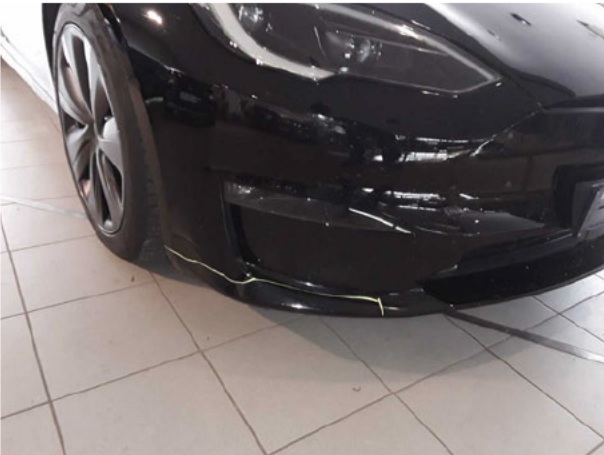
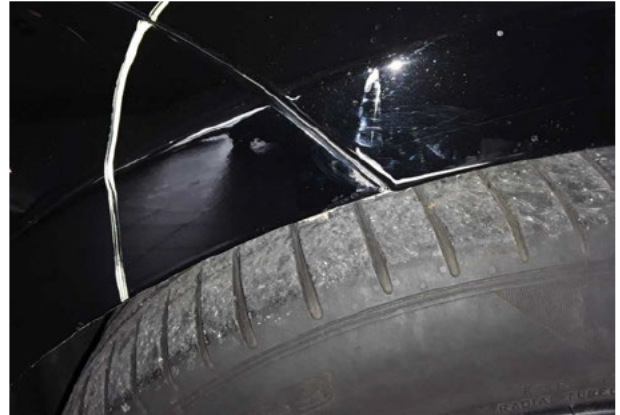
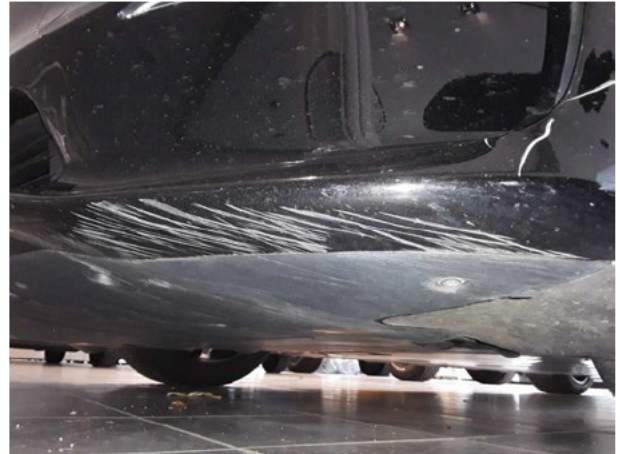
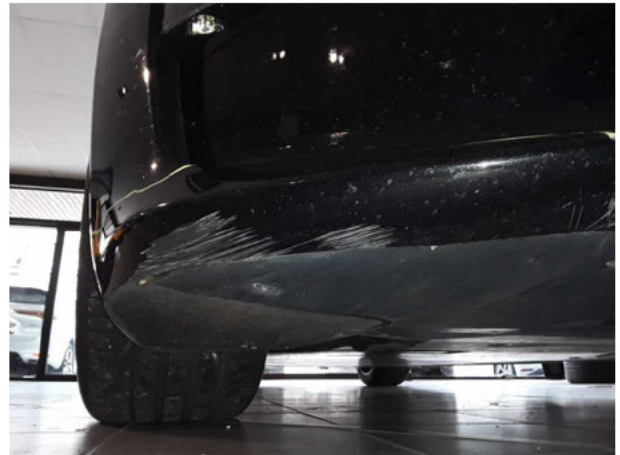
Beschädigung #8: Stossfänger vorn: Stossfänger vorn - verkratzt / verschürft - instandsetzen und lackieren
