**Fahrzeugbeschreibung**

**Fahrzeug:** RENAULT Kangoo Rapid Blue dCi 95 Extra Maxi Kasten-Lieferwagen 4-türig 1461 ccm  
95 PS / 70 KW Diesel 5-Gang Manuell

## INFORMATIONEN ZUM BESICHTIGUNGSORT

Rücknahmezentrum München-Lochhausen DEKRA Automobil GmbH  
Lochhausener Str. 207  
81249 München

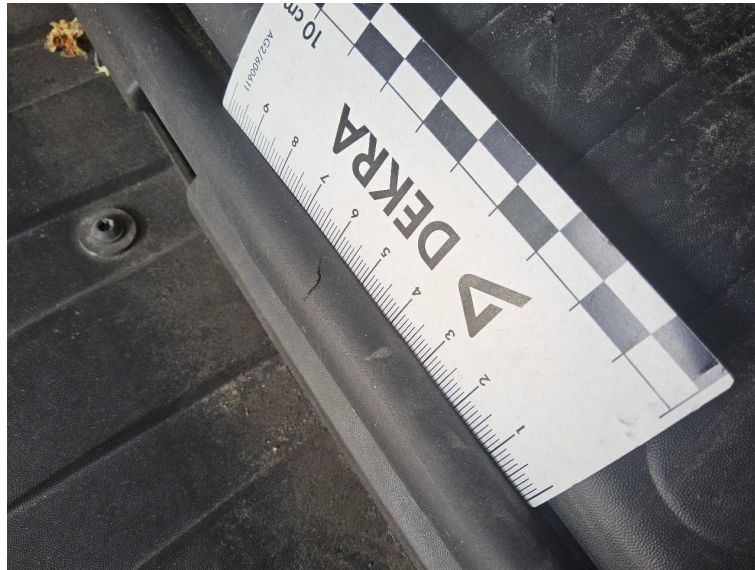
| <i>Teil</i> | <i>Schadenart</i> | <i>Schadentyp</i> | <i>Technischer Einfluss</i> | <i>Optischer Einfluss</i> | <i>Maßnahme</i> |
|---|---|---|---|---|---|
| Heckklappe - Dichtung Heckklappe<br>(Bild 7) | gerissen | | | | erneuern |

Lage: Außen  
Bereich: Heckklappe  
Teil: Dichtung Heckklappe  
Schadenart: gerissen  
Schadentyp:  
Bemerkungen:

erneuern

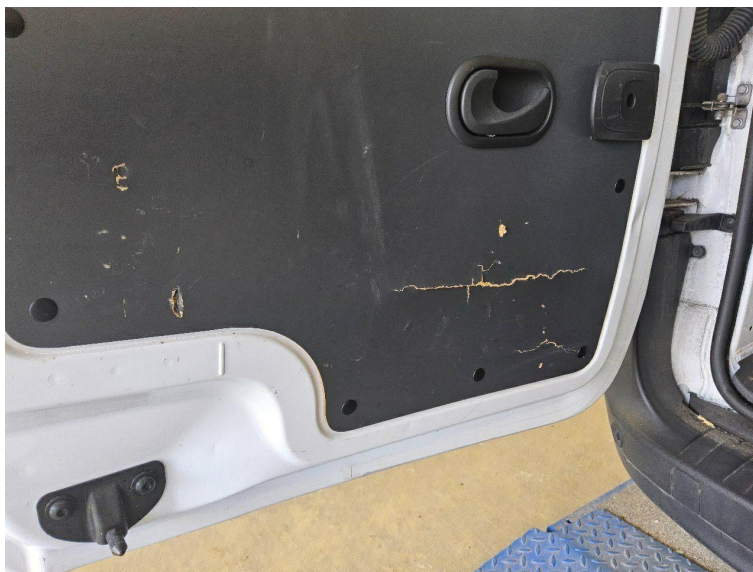
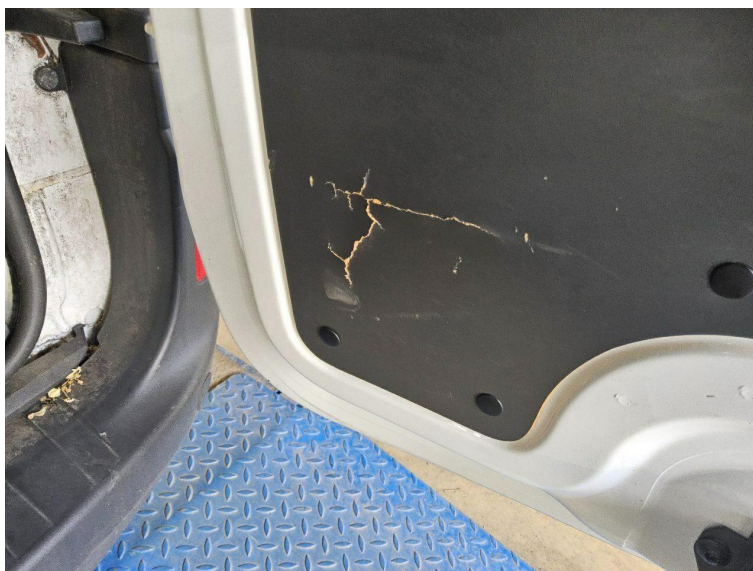
| <i>Teil</i> | <i>Schadenart</i> | <i>Schadentyp</i> | <i>Technischer Einfluss</i> | <i>Optischer Einfluss</i> | <i>Maßnahme</i> |
|---|---|---|---|---|---|
| Verkleidung Heckklappe<br>(Bild 4, 6) | gerissen | | | | erneuern |

Lage: Innen  
Bereich: Verkleidung Heckklappe  
Teil:  
Schadenart: gerissen  
Schadentyp:  
Bemerkungen:

Technischer Einfluss:  
Optischer Einfluss:  
Maßnahme: erneuern

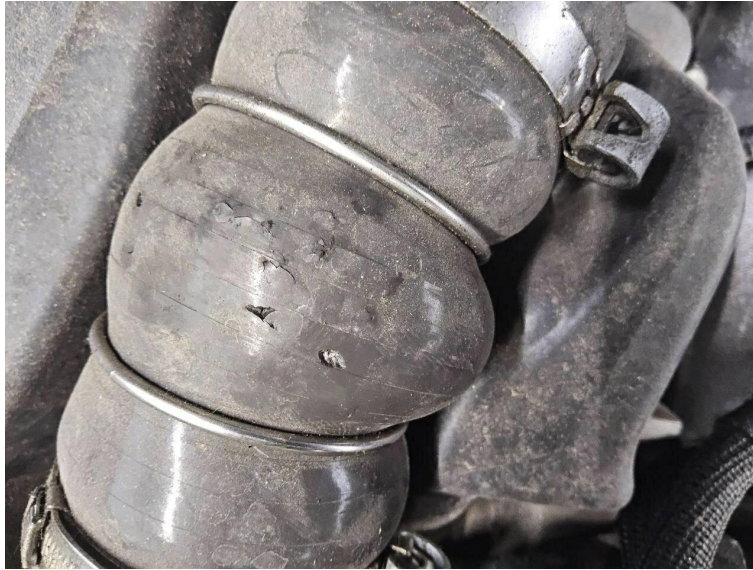
| <i>Teil</i> | <i>Schadenart</i> | <i>Schadentyp</i> | <i>Technischer Einfluss</i> | <i>Optischer Einfluss</i> | <i>Maßnahme</i> |
|---|---|---|---|---|---|
| Motorraum - Leitung<br>(Bild 3) | Tierverbiss | | | | erneuern |

| Bereich: | Motorraum | Optischer Einfluss: | |
| Teil: | Leitung | Maßnahme: | erneuern |
| Schadenart: | Tierverbiss | | |

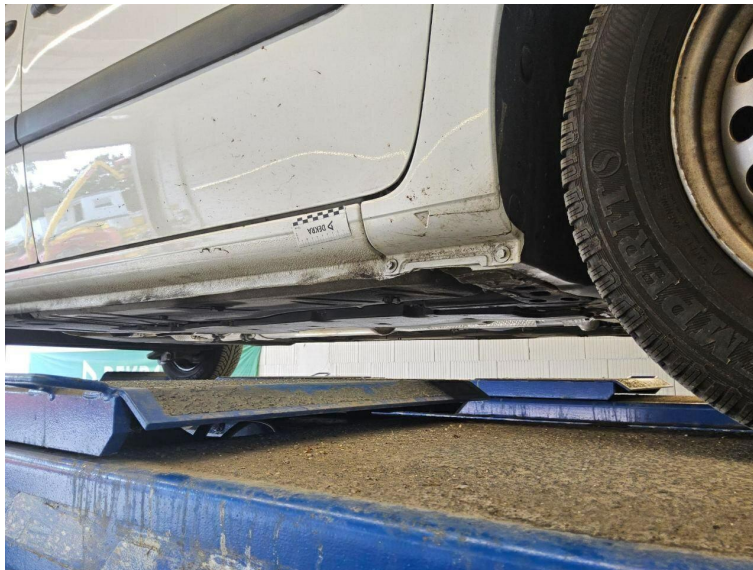
| <i>Teil</i> | <i>Schadenart</i> | <i>Schadentyp</i> | <i>Technischer Einfluss</i> | <i>Optischer Einfluss</i> | <i>Maßnahme</i> |
|---|---|---|---|---|---|
| Seitenschweller links<br>(Bild 2) | verformt | | | | instandsetzen und lackieren mit Lackaufbau |

| Bereich: | Seitenschweller links | Optischer Einfluss: | |
| Schadenart: | verformt | | |

| Teil: | | Maßnahme: | instandsetzen und lackieren mit Lackaufbau |

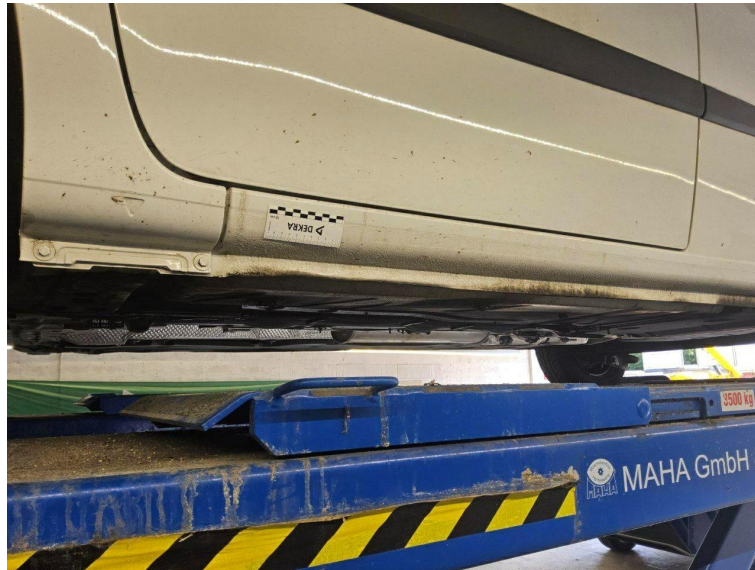
| <i>Teil</i> | <i>Schadenart</i> | <i>Schadentyp</i> | <i>Technischer Einfluss</i> | <i>Optischer Einfluss</i> | <i>Maßnahme</i> |
|---|---|---|---|---|---|
| Seitenschweller rechts<br>(Bild 1) | verformt | | | | instandsetzen und lackieren mit Lackaufbau |

Lage: Außen  
Bereich: Seitenschweller rechts  
Teil:  
Schadenart: verformt  
Schadentyp:  
Bemerkungen:

Technischer Einfluss:  
Optischer Einfluss:  
Maßnahme: instandsetzen und lackieren mit Lackaufbau

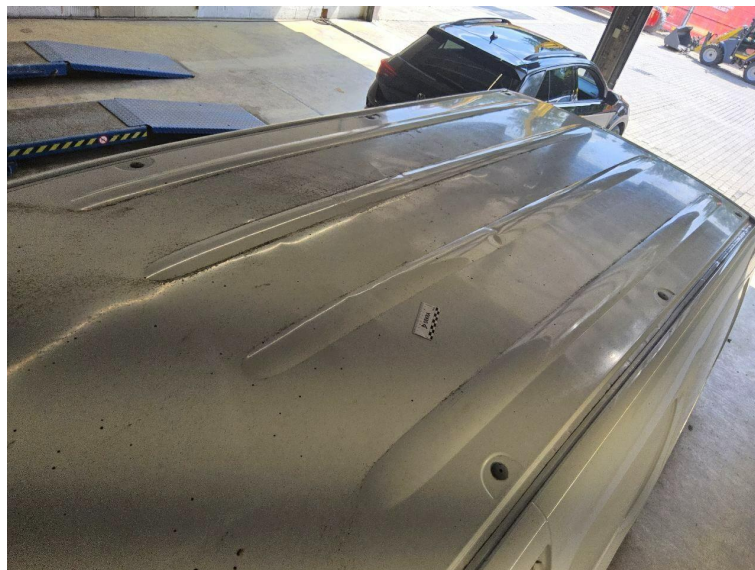
| <i>Teil</i> | <i>Schadenart</i> | <i>Schadentyp</i> | <i>Technischer Einfluss</i> | <i>Optischer Einfluss</i> | <i>Maßnahme</i> |
|---|---|---|---|---|---|
| Dach<br>(Bild 9) | deformiert | | | | s. Gutachten |

Lage: Außen  
Bereich: Dach  
Teil:  
Schadenart: deformiert  
Schadentyp:  
Bemerkungen:

Technischer Einfluss:  
Optischer Einfluss:  
Maßnahme: s. Gutachten

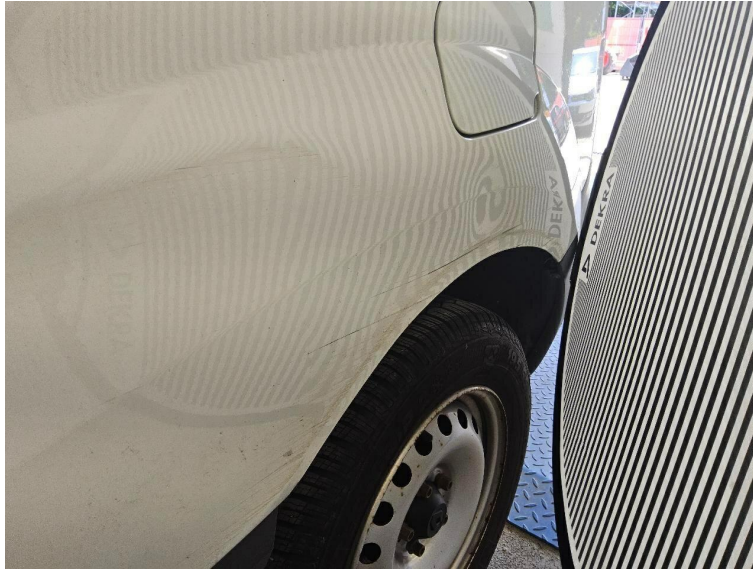
| <i>Teil</i> | <i>Schadenart</i> | <i>Schadentyp</i> | <i>Technischer Einfluss</i> | <i>Optischer Einfluss</i> | <i>Maßnahme</i> |
|---|---|---|---|---|---|
| Fahrzeug - div. links<br>(Bild 8) | Anfahr / Unfallschaden | | | | s. Gutachten |

Lage: Außen  
Bereich: Fahrzeug  
Teil: div. links  
Schadenart: Anfahr / Unfallschaden  
Schadentyp:  
Bemerkungen:

Technischer Einfluss:  
Optischer Einfluss:  
Maßnahme: s. Gutachten

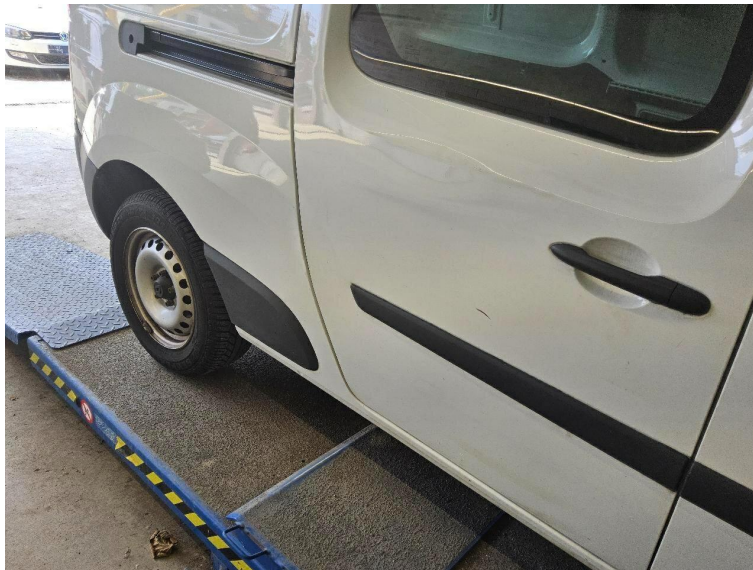
| <i>Teil</i> | <i>Schadenart</i> | <i>Schadentyp</i> | <i>Technischer Einfluss</i> | <i>Optischer Einfluss</i> | <i>Maßnahme</i> |
|---|---|---|---|---|---|
| Fahrzeug - div. rechts<br>(Bild 5) | Anfahr / Unfallschaden | | | | s. Gutachten |

Lage: Außen  
Bereich: Fahrzeug  
Teil: div. rechts  
Schadenart: Anfahr / Unfallschaden  
Schadentyp:  
Bemerkungen:

Technischer Einfluss:  
Optischer Einfluss:  
Maßnahme: s. Gutachten
