Zustandsbericht

Kunde :	Allane SE	Amtl. Kennzeichen :	LÜN-LG 3E
Berichtsnummer :	000000920974-DE613		
Referenznummer:	31162497

Polestar 2 (05.2020->) Standard Range Single

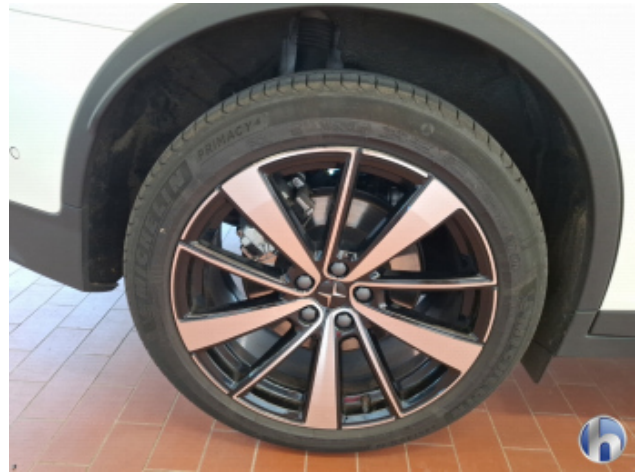
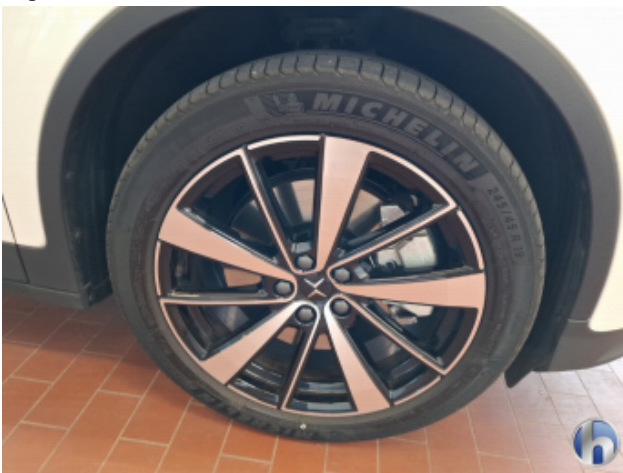
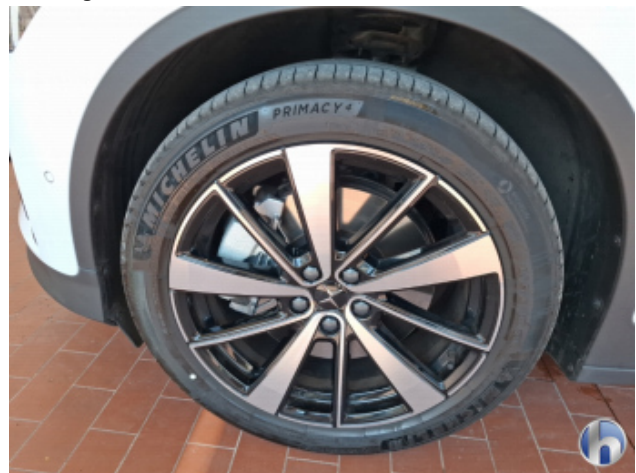
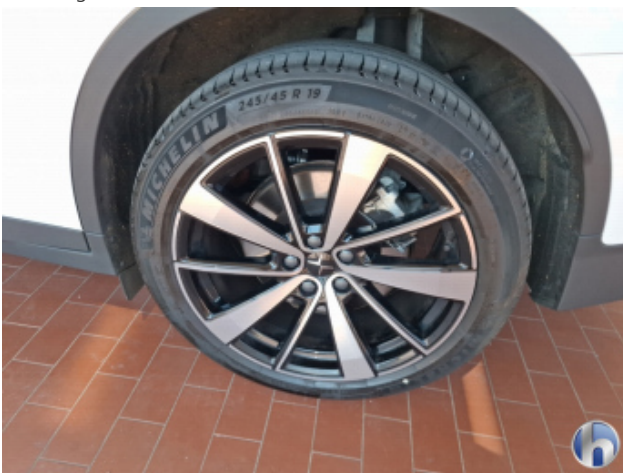
Montierte Bereifung		
Reifenart / Felgentyp:	Sommerreifen	Aluminium original
1. Achse - links / Zust.	Michelin	245/45/R19/102V 5 mm
1. Achse - rechts / Zust.	Michelin	245/45/R19/102V 5 mm
2. Achse - links / Zust.	Michelin	245/45/R19/102V 5 mm
2. Achse - rechts / Zust.	Michelin	245/45/R19/102V 5 mm
Verkehrssicherheit:	Verkehrssicher
