0.2.1. Handelsbezeichnung: GLA 200

Kd.Nr.	: 1005834	Kennzeichen	: BO QY6525
Nachname, Vorname	: Beuchert, Manfred	Im Namen von	: Athletic Sport Sponsoring GmbH
FIN	: W1N4N8HB7SJ732722	Bevollm. Person	: -
Fahrzeug	: Mercedes Benz GLA 5-trg. Edition Progressive Line (MC) + Autom.+ Winterkompl.-Räder	Rückkauf	: LG
Kilometerstand	: 12177	Leasing	: Mobility Concept GmbH (selbst)
Zulassungsdatum	: 31.03.2025	Autohändler	: CAT Germany GmbH & Co. KG
Datum der Rückgabe	: 05.05.2026	Gutachter	: Patrick Junker

Bewertungsorganisation : SZU GmbH - KFZ-Gutachten

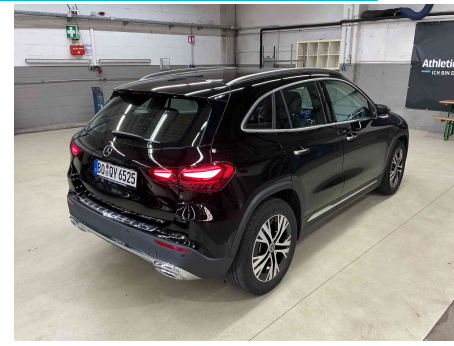
Fahrzeugübersicht hinten rechts

Beschädigung, Reparaturverfahren	Bauteil	Kosten
Kratzer, Smart-repair	Tür (hinten rechts)	120€

Vorne links	OK
Vorne rechts	OK
Hinten links	Ok
Hinten rechts	Beschädigungen vorhanden

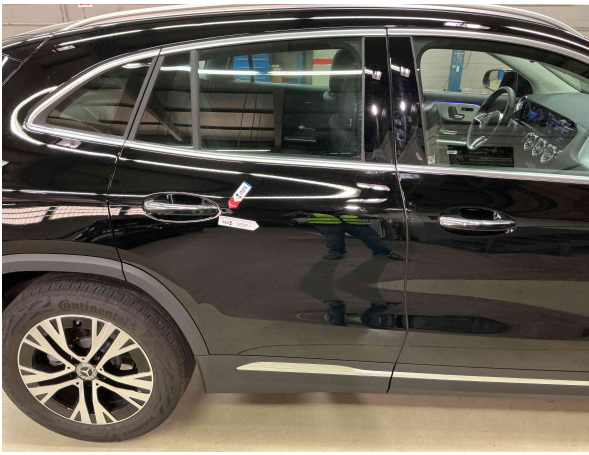
Tur hinten rechts Kratzer Smart-repair 120€ Tur hinten rechts Kratzer Smart-repair 120€
