| Hersteller | Opel | Restlauf bis Service | 10 Monat(e) |
| Typ/Modell | CORSA | HU (Bericht lag vor) | 05/2027 |

## Zustandsbericht

Besichtigungsdatum: 18.06.2026  
**Protokollnummer: 46099499**  
Erstellt durch: Markus Böttcher  
Besichtigt durch: Baumgartner

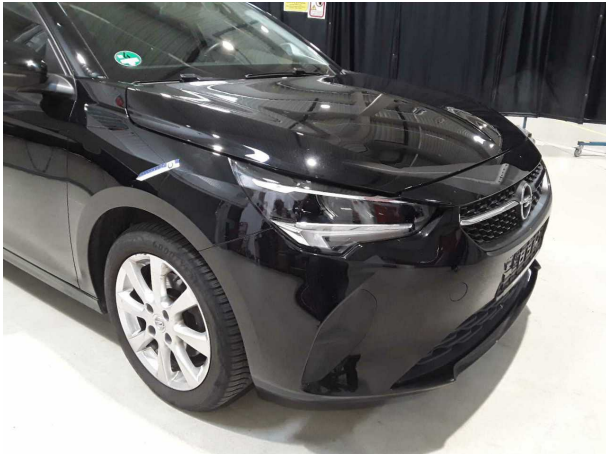
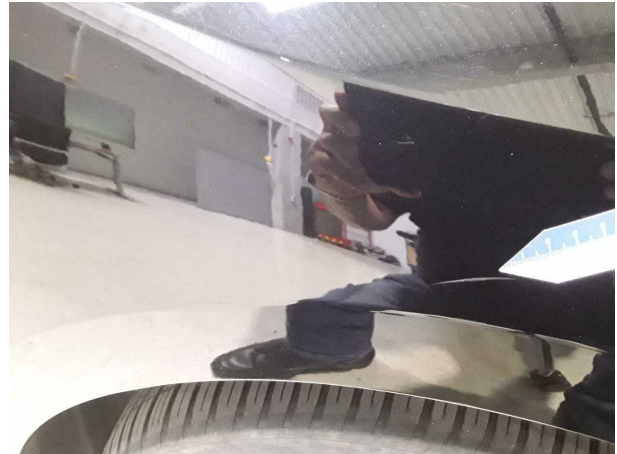
| Nr. | Bauteilgruppe | Beschreibung |
|---|---|---|
| 1 | Kotflügel rechts | Kotflügel rechts - Kratzer - Smart Repair |

**Beschädigung #1:** Kotflügel rechts: Kotflügel rechts - Kratzer - Smart Repair

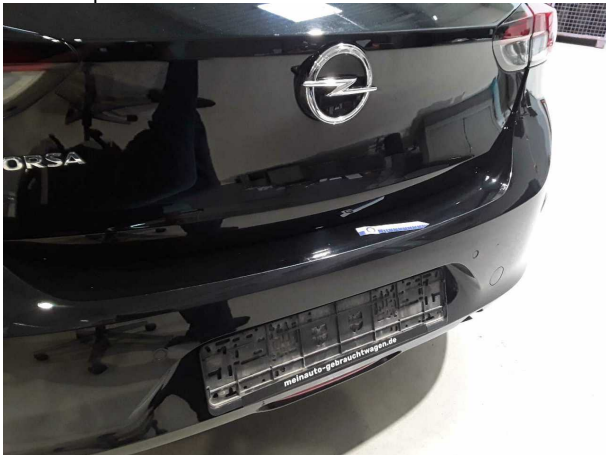
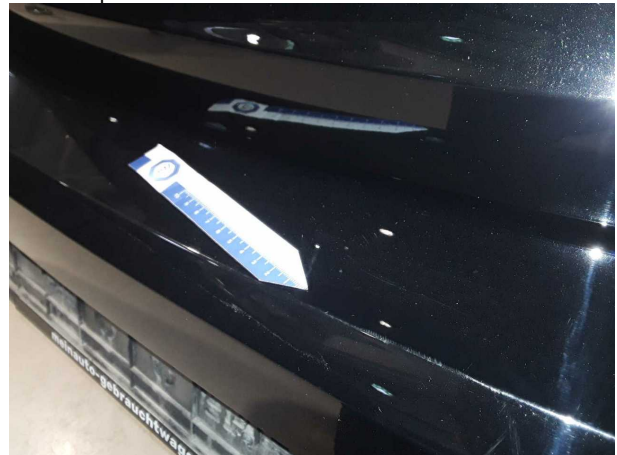
| Nr. | Bauteilgruppe | Beschreibung |
|---|---|---|
| 2 | Stoßfänger hinten | Stoßfänger hinten - Kratzer - Smart Repair |

**Beschädigung #2:** Stossfänger hinten: Stossfänger hinten - Kratzer - Smart Repair

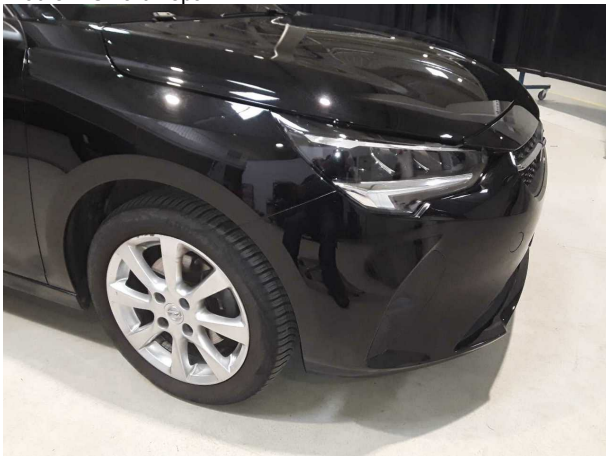
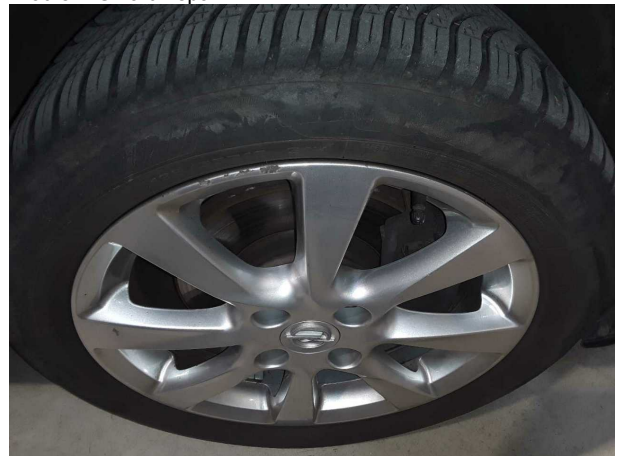
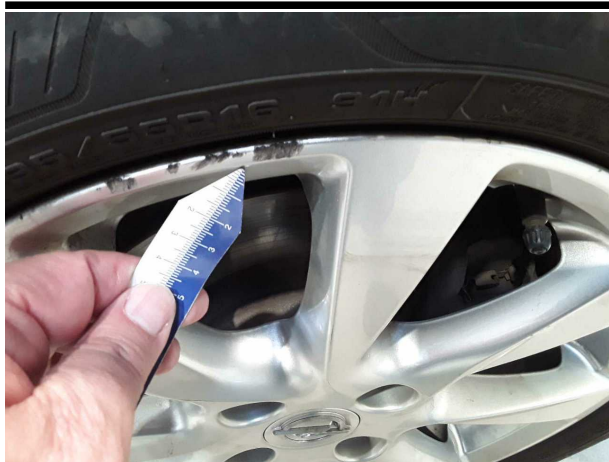
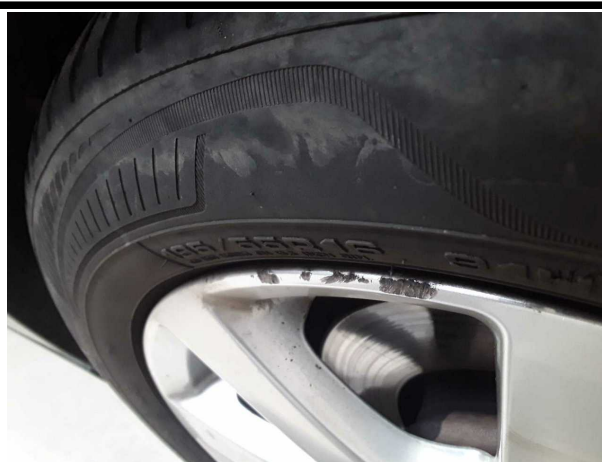
| Nr. | Bauteilgruppe | Beschreibung |
|---|---|---|
| 3 | Rad/Reifen | Leichtmetallfelge vorn rechts (Materialabrieb) - verkratzt / verschürft - erneuern |

**Beschädigung #3:** Rad/Reifen: Leichtmetallfelge vorn rechts (Materialabrieb) - verkratzt / verschürft - erneuern

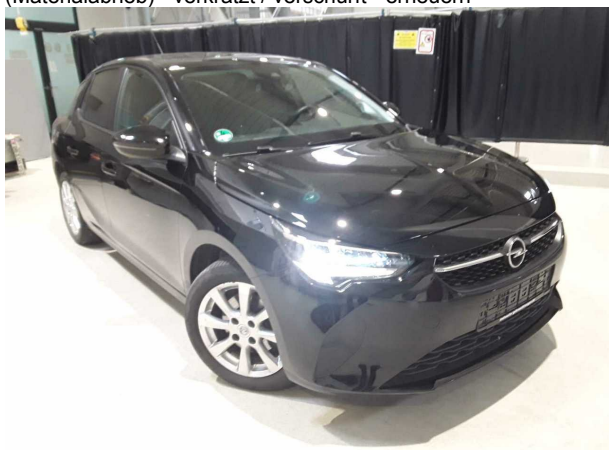
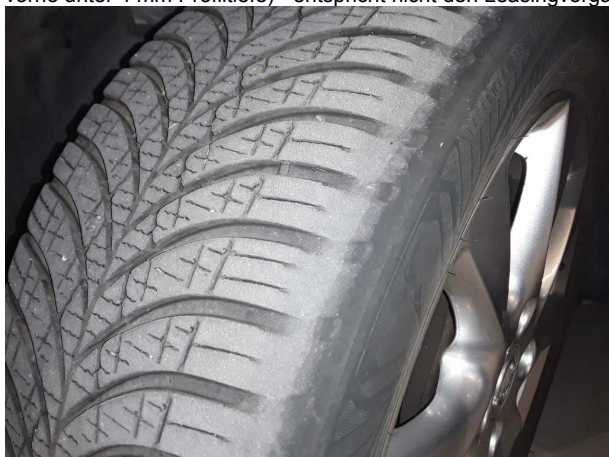
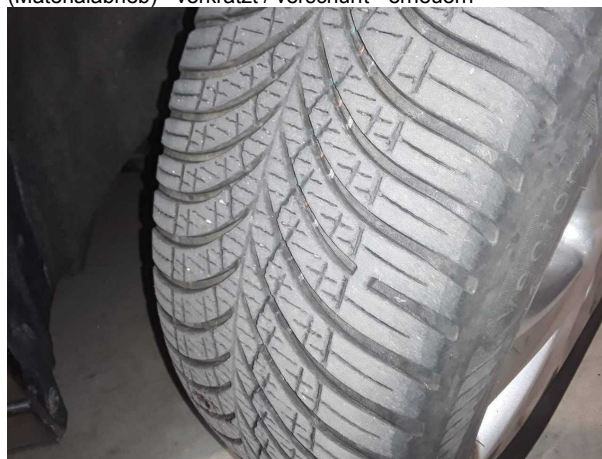
| Nr. | Bauteilgruppe | Beschreibung |
|---|---|---|
| 4 | Rad/Reifen | Reifen vorn (2 x Ganzjahresreifen vorne unter 4 mm Profiltiefe) - entspricht nicht den Leasingvorgaben - erneuern |

| Achse | Reifengröße | Hersteller | Reifentyp | Profiltiefe | Verktgl. | Zul. |
|---|---|---|---|---|---|---|
| 1 | 195/55 R16 91H | Goodyear | Ganzjahresreifen | 3mm - 3mm | n.i.O. | i.O. |

**Beschädigung #4:** Rad/Reifen: Reifen vorn (2 x Ganzjahresreifen vorne unter 4 mm Profiltiefe) - entspricht nicht den Leasingvorgab...

**Beschädigung #4:** Rad/Reifen: Reifen vorn (2 x Ganzjahresreifen vorne unter 4 mm Profiltiefe) - entspricht nic...

Der Verschleißzustand sowie evtl. Schäden an der Bereifung sind wertmäßig berücksichtigt.
