Zustandsbericht

Kunde :	Allane SE HCBE	Amtl. Kennzeichen :	HD-ZA 3000
Berichtsnummer :	0000000921948-DE968		
Referenznummer:	31160300

Kia Sportage (NQ5)(2021->) Spirit 4WD

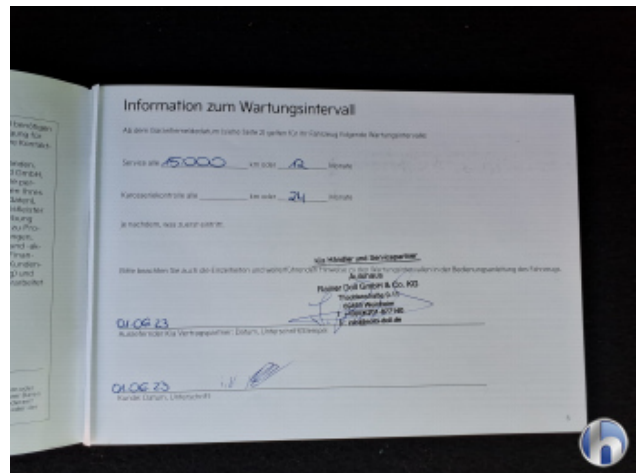
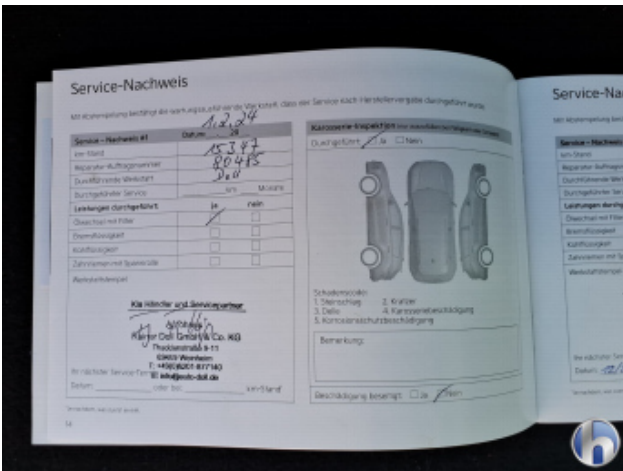
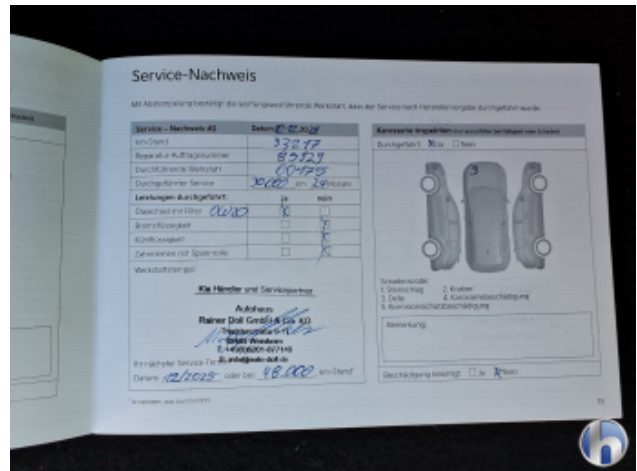
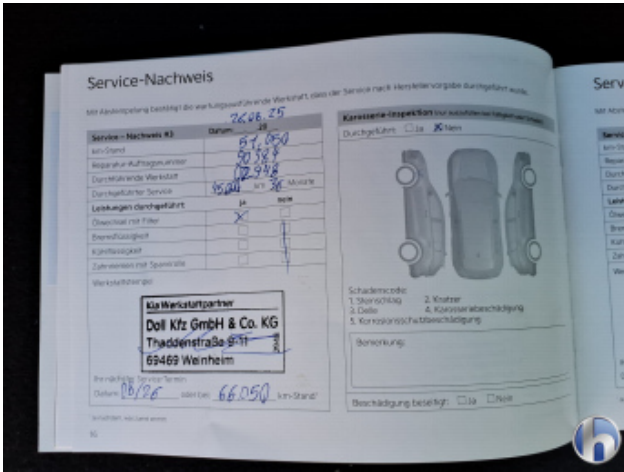
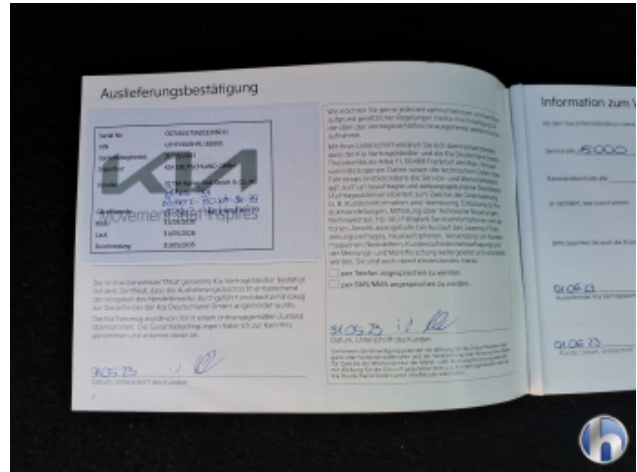
Hinweis: *Serviceintervall nach Herstellervorgaben überzogen (12 Monate / 15.000 km) Wartung fällig.
Kostenerweiterung durch Verlust der Herstellergarantie möglich.

Serviceheft/Nachweis

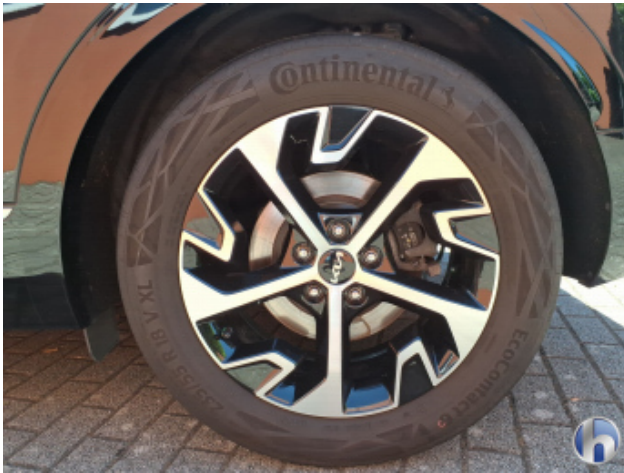
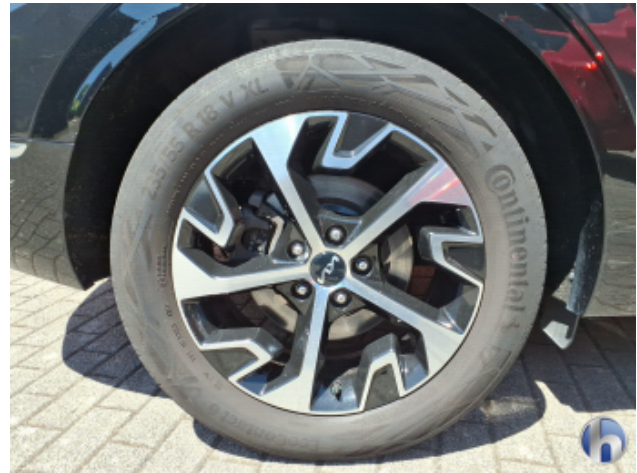
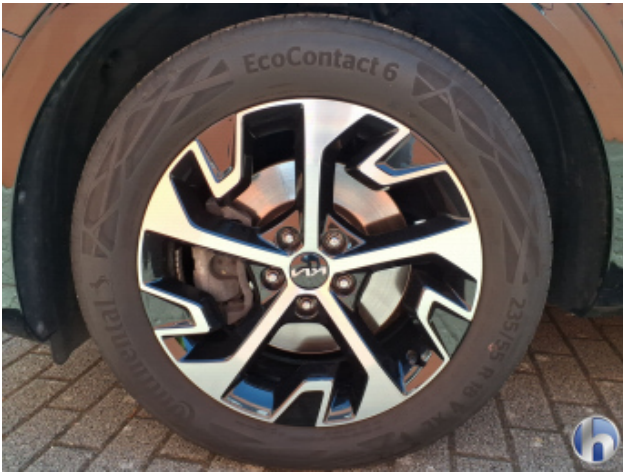
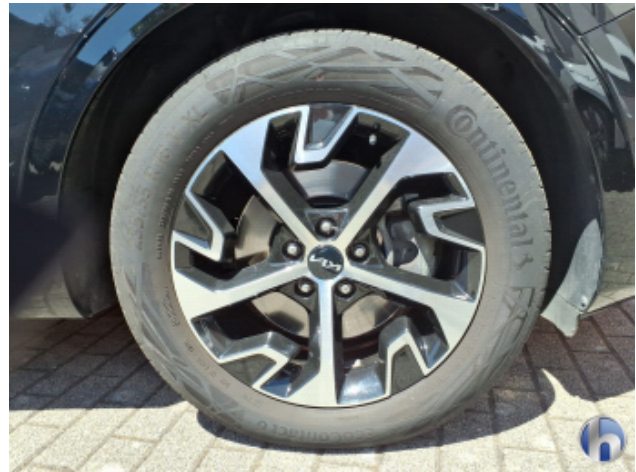
Montierte Bereifung		
Reifenart / Felgentyp:	Sommerreifen	Aluminium original
1. Achse - links / Zust.	Continental	235/55/R18/-V 3 mm
1. Achse - rechts / Zust.	Continental	235/55/R18/-V 3 mm
2. Achse - links / Zust.	Continental	235/55/R18/-V 3 mm
2. Achse - rechts / Zust.	Continental	235/55/R18/-V 3 mm
Verkehrssicherheit:	Verkehrssicher

Bereifung

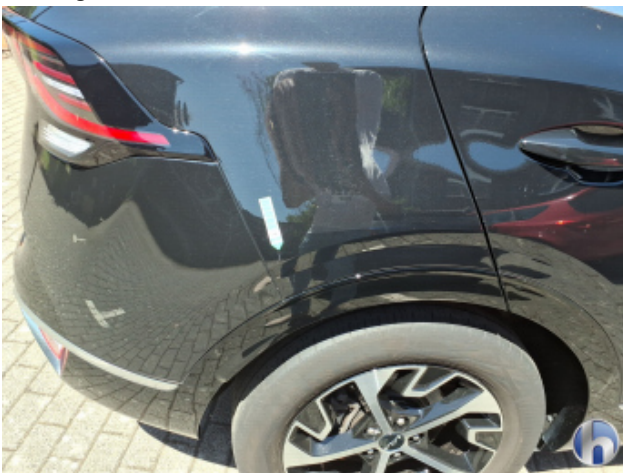
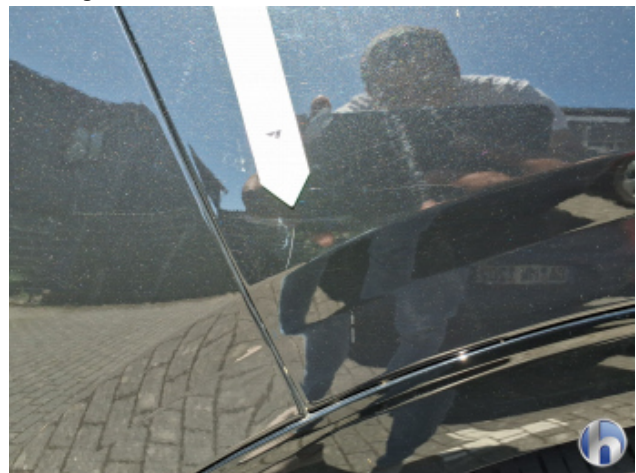
1. Seitenwand - Hinten - Rechts
Kratzer - Smart Repair

Bauteil	Schaden	Rep.-Art
1.	Seitenwand - Hinten - Rechts	Kratzer	Smart Repair
2.	Stoßfänger Hinten	Gebrauchsspuren	Ohne Reparatur
3.	Windschutzscheibe	Gebrauchsspuren	Ohne Reparatur

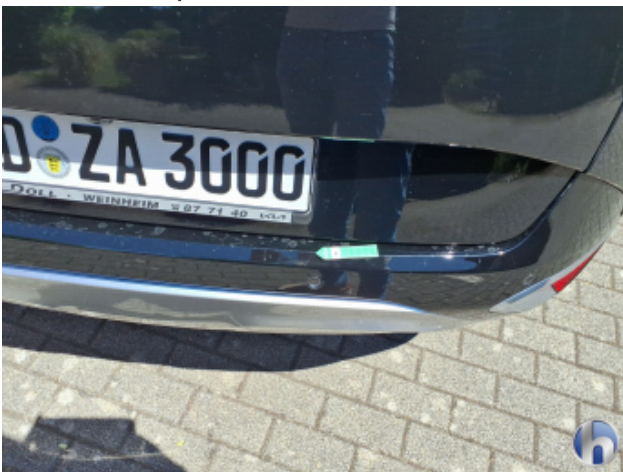
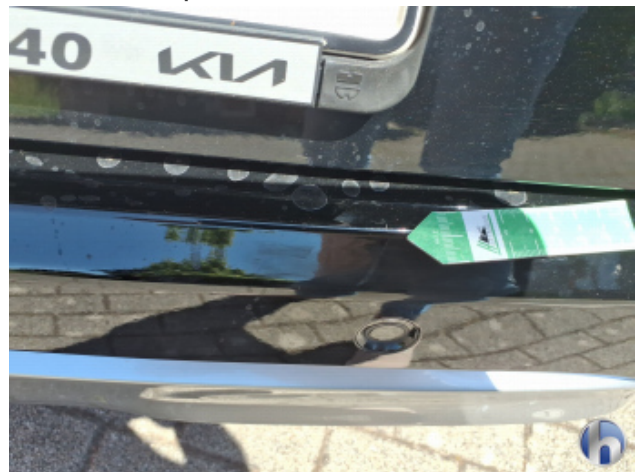
2. Stoßfänger Hinten
Gebrauchsspuren - Ohne Reparatur

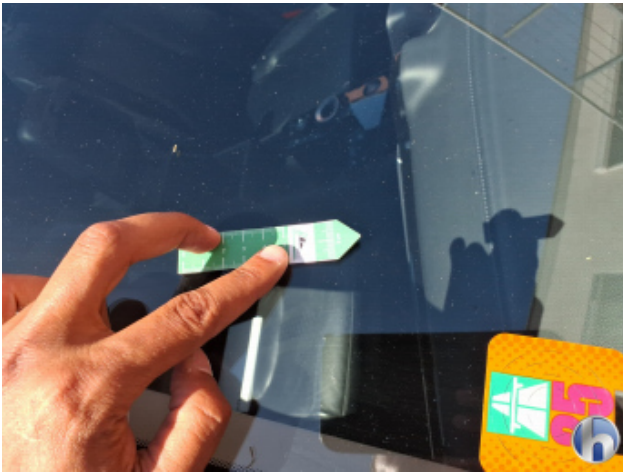
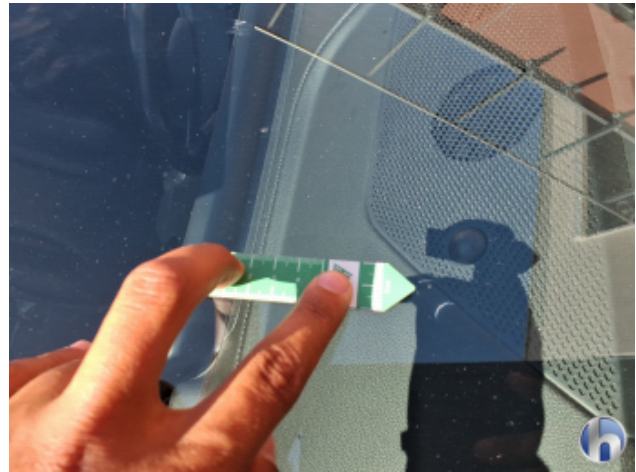
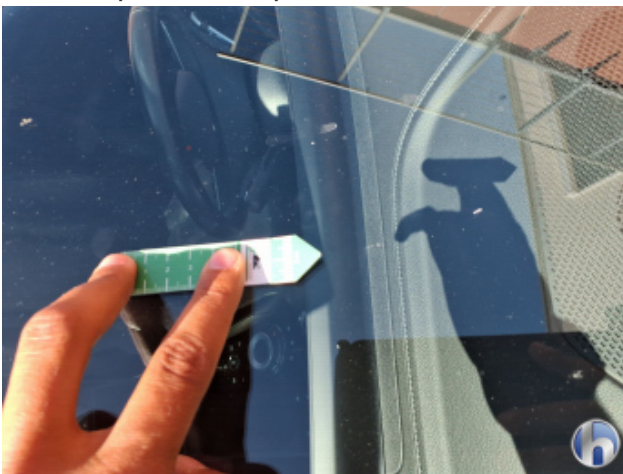
3. Windschutzscheibe
Gebrauchsspuren - Ohne Reparatur

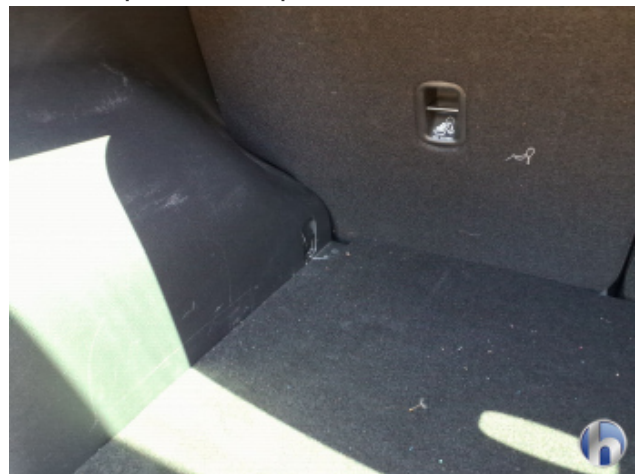
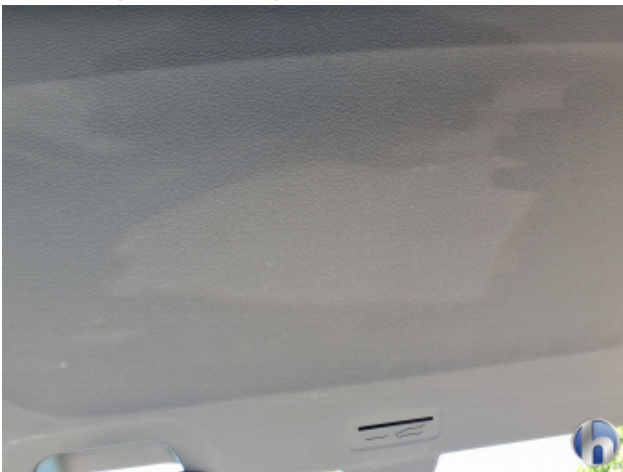
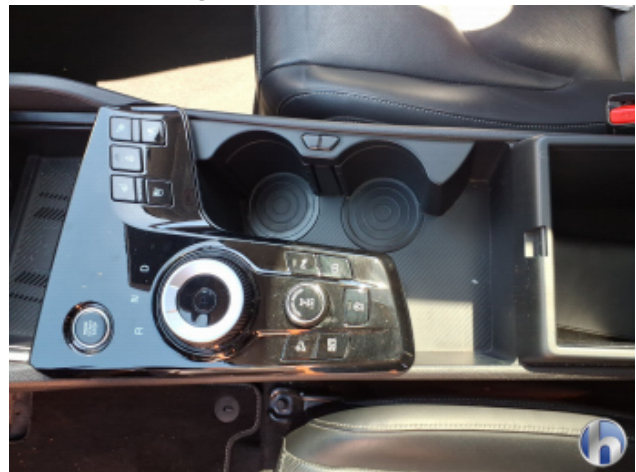
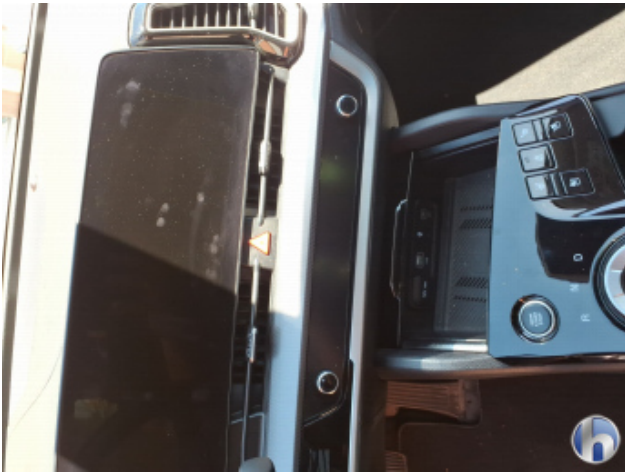
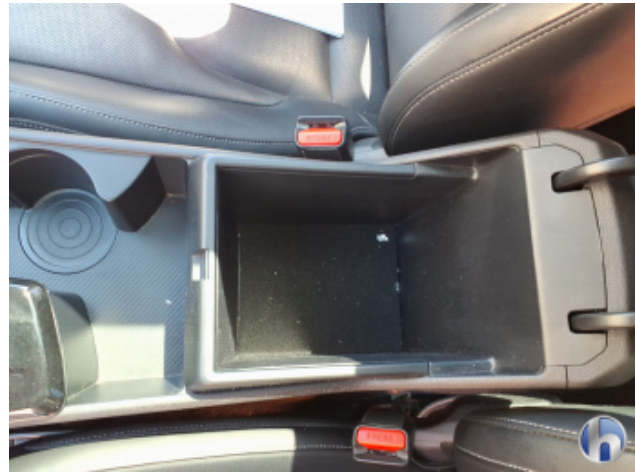
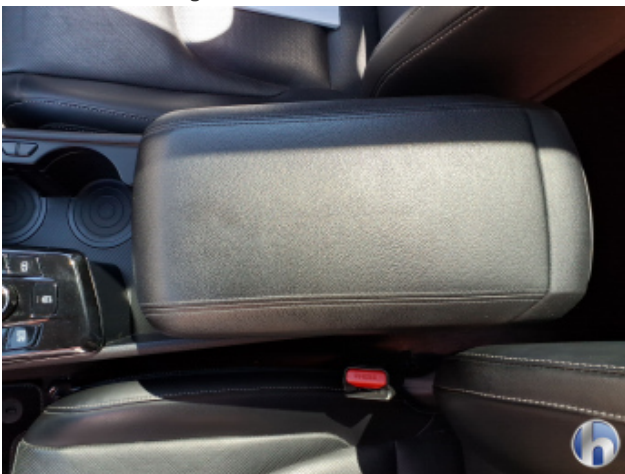
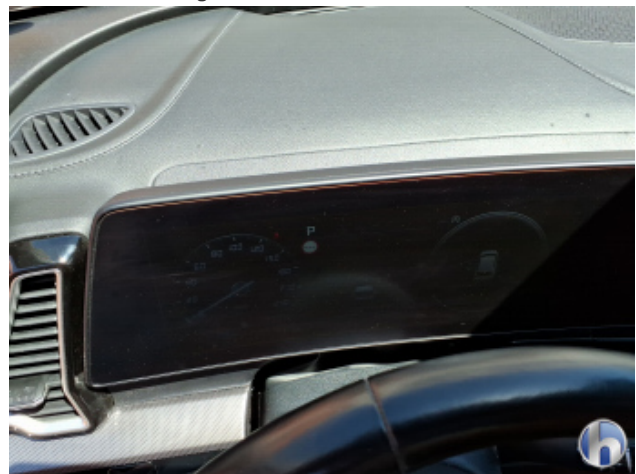
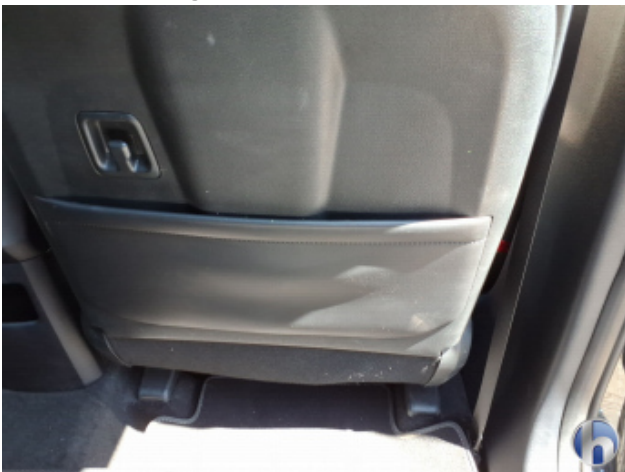
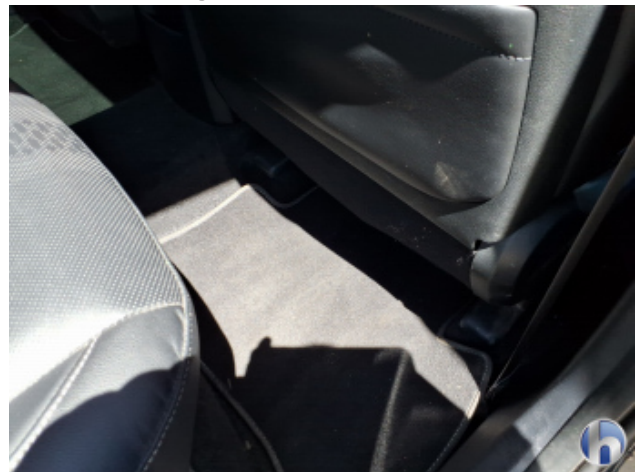
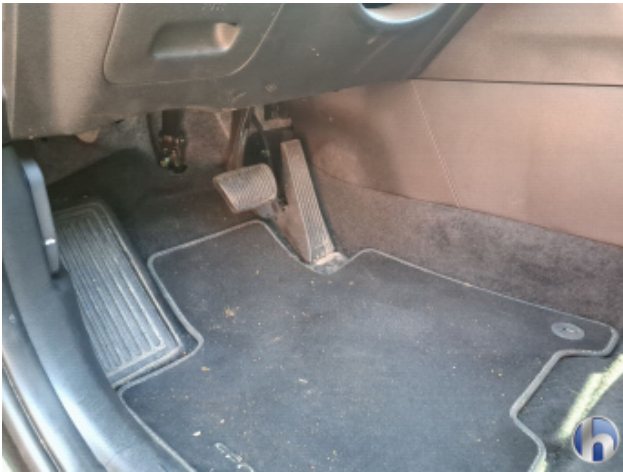
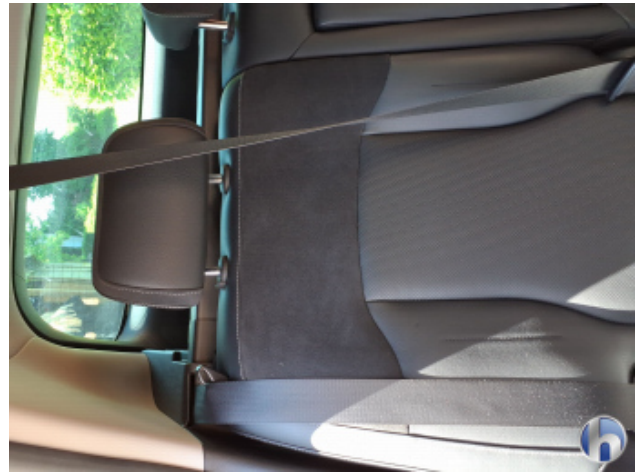
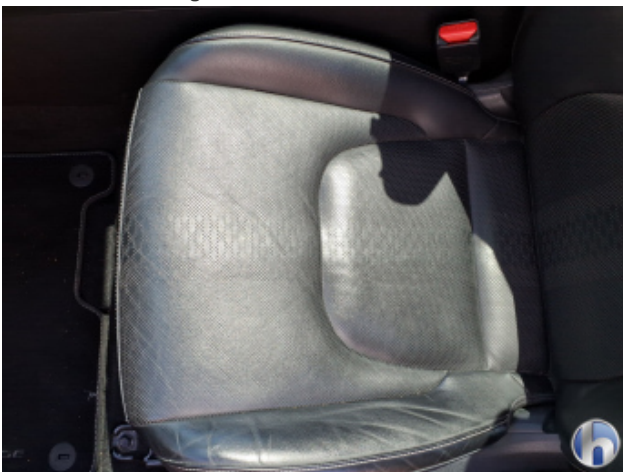
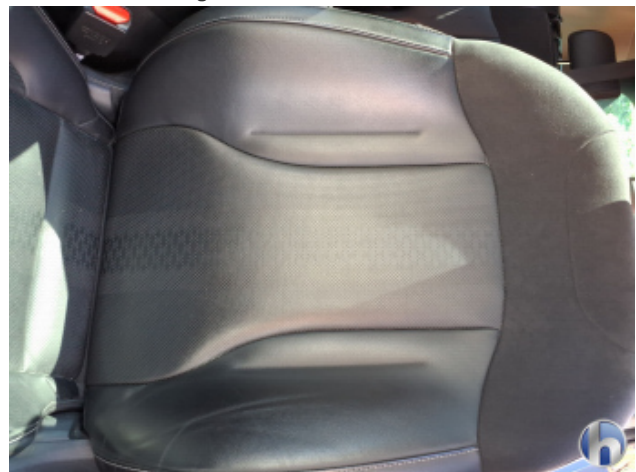
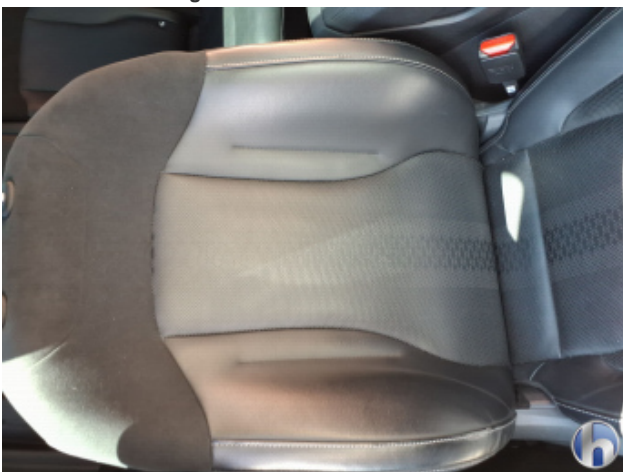
5. Innenraum
Verschmutzt - Reinigen

Bauteil	Schaden	Rep.-Art
4.	Wartung über 2833 km überzogen. Kostenerweiterung durch Verlust der Herstellergarantie möglich.	Nicht Gepflegt	
5.	Innenraum	Verschmutzt	Reinigen
