## Bewertungsgutachten

PA HH328

TMAJB812DNJ098434

| Typ / Verkaufsbezeichnung | Tucson (NX)(12.2020->) / Tucson 1.6 T-GDI N Line Plug-In Hybrid 4WD (E6d) |

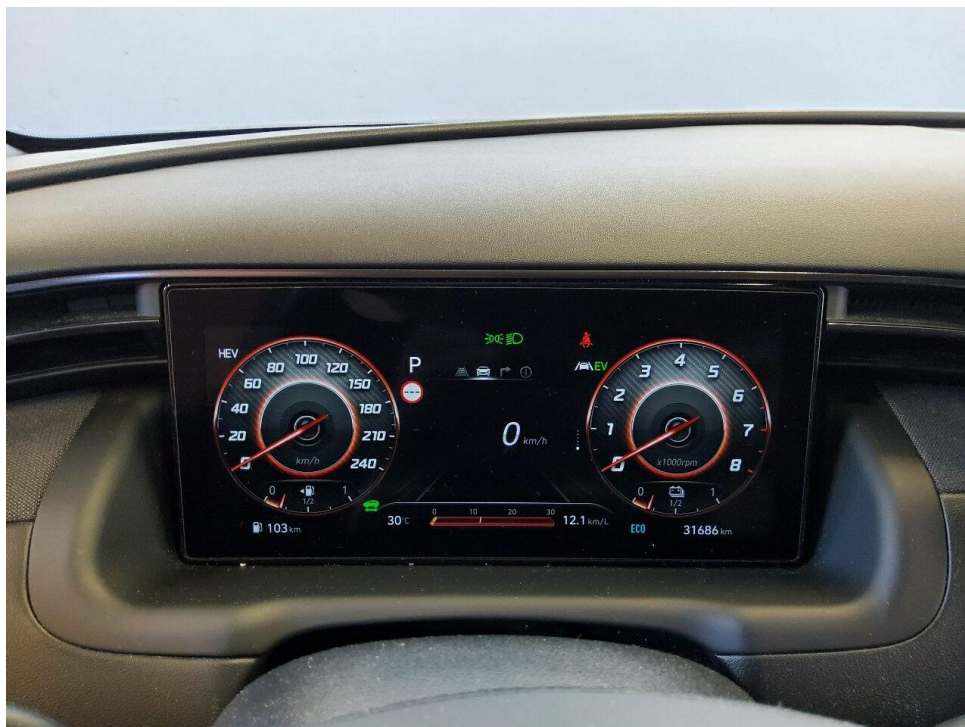
Bild 4 : Kombiinstrument (betriebsbereit) mit Km-Stand

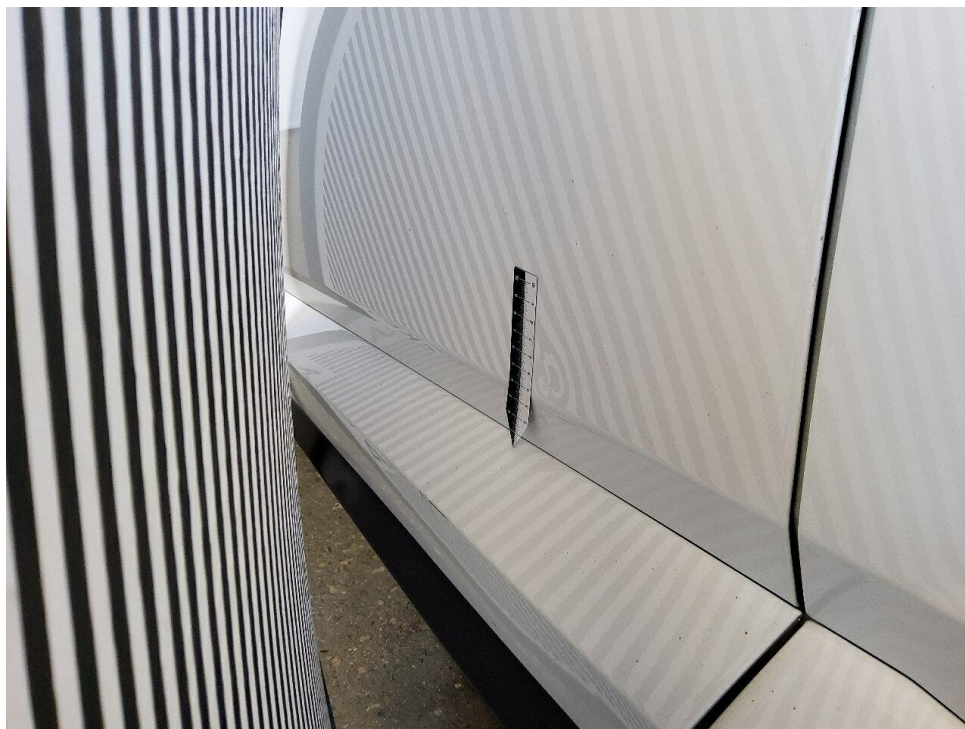
Tür vorne links, eingedellt, drücken (Bild 7); Seitenteil hinten rechts, scharfkantig eingedellt, instandsetzen (Bild 8);

Bild 7 : Tür vorne links, eingedellt

| Bezeichnung des Schadens / Rep.-Weg | Rep.Kost<br>brutto | Anrechn. | Minderwert<br>brutto | |
|---|---|---|---|---|
| 1. Tür vorne links, eingedellt, drücken (Bild 7) | 100 | 100 | -100,00 | |

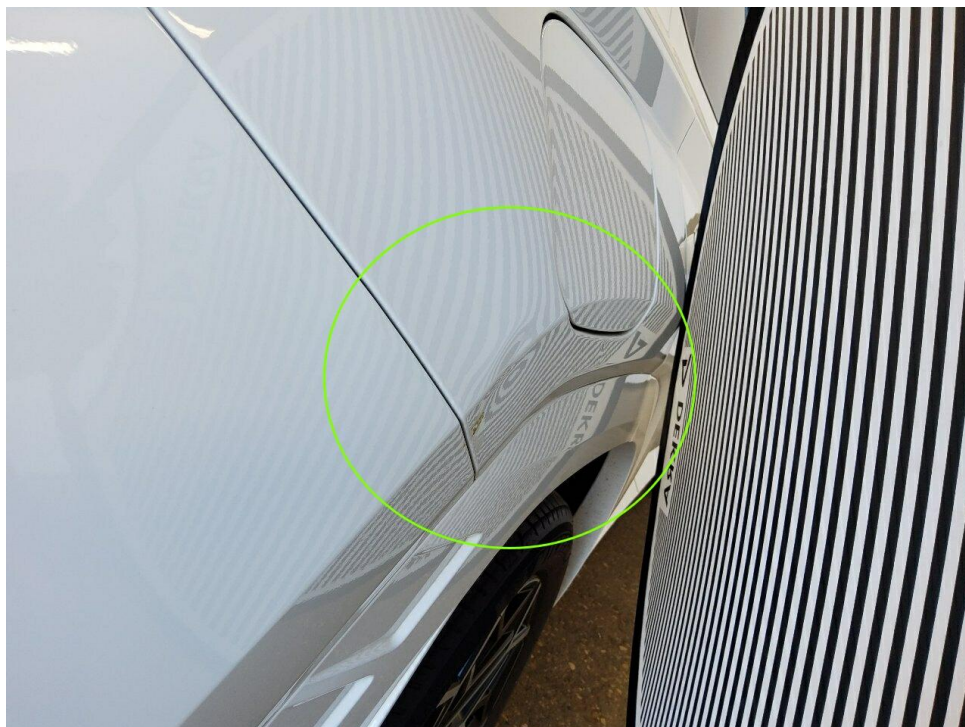
Bild 8 : Seitenteil hinten rechts, scharfkantig eingedellt

| Bezeichnung des Schadens / Rep.-Weg | Rep.Kost<br>brutto | Anrechn. | Minderwert<br>brutto | |
|---|---|---|---|---|
| 2. Seitenteil hinten rechts, scharfkantig<br>eingedellt, instandsetzen (Bild 8) | 570 | 100 | -570,00 | |
