| Type / Model | 530e | Main inspection (Report not on hand) | 05/2027 |

## Zustandsbericht

**Inspection location**  
SAP Walldorf  
69190 Walldorf

Inspection date: 19 Jun 2026  
**Protocol number: 46055106**  
Delivery date: 19 Jun 2026

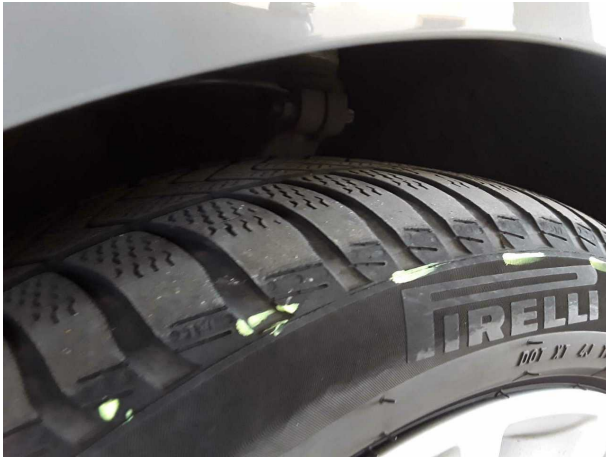
| No. | Component group | Description |
|---|---|---|
| 2 | Wheel / tyres | Tyre - front (außen abgefahren) - Worn - No deduction |

**Damage #2:** Wheel / tyres: Tyre - front (außen abgefahren) - Wor...  
No deduction

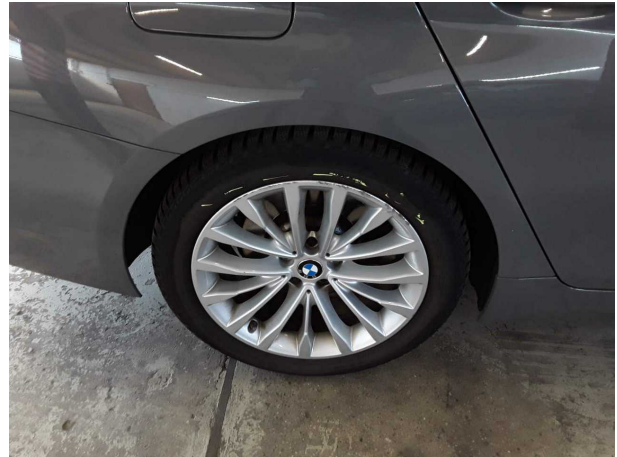
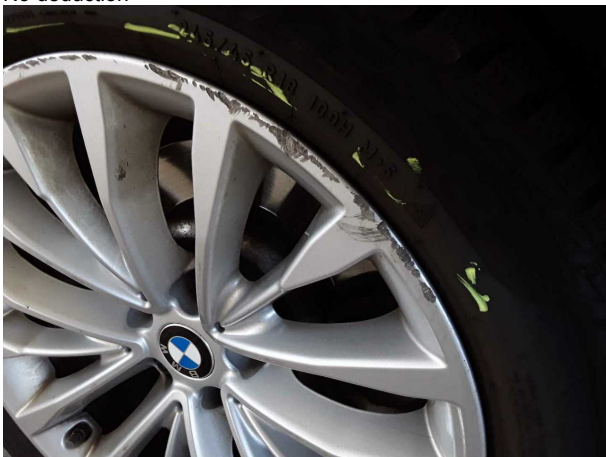
| No. | Component group | Description |
|---|---|---|
| 3 | Wheel / tyres | Alloy rim - rear right side - Scratched - No deduction |

**Damage #3:** Wheel / tyres: Alloy rim - rear right side -  
Scratched - No deduction

**Damage #3:** Wheel / tyres: Alloy rim - rear right side - Scratched -  
No deduction

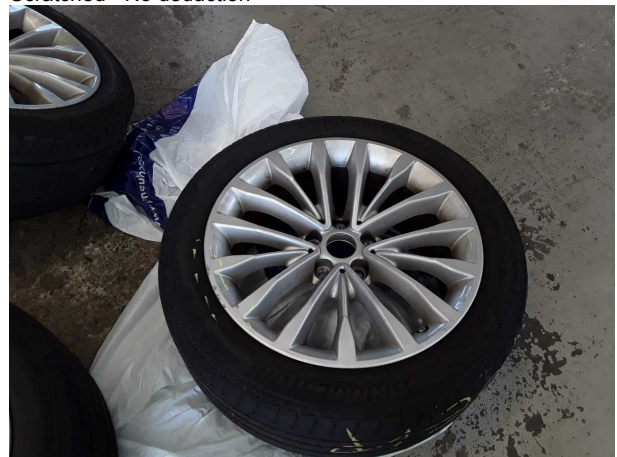
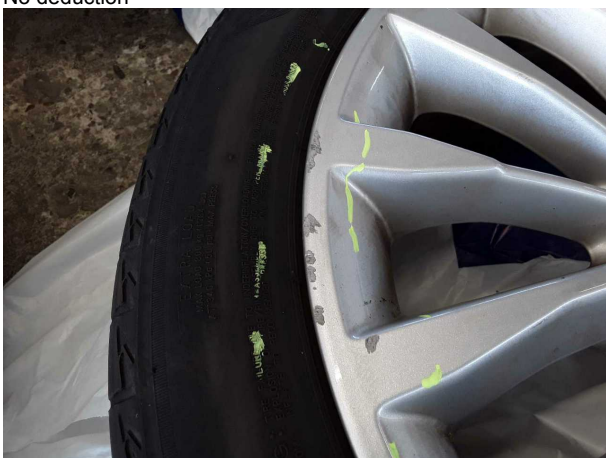
| No. | Component group | Description |
|---|---|---|
| 4 | 2nd wheel set | 1 alloy rim - Scratched - Loss in value |

**Damage #4:** 2nd wheel set: 1 alloy rim - Scratched - Loss in  
value

**Damage #4:** 2nd wheel set: 1 alloy rim - Scratched - Loss in value

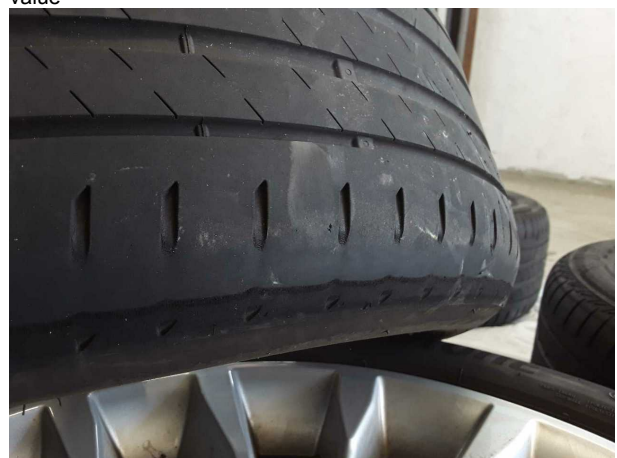
| No. | Component group | Description |
|---|---|---|
| 5 | Measurement | Undercarriage - Malposition - Set / adjust |

**Damage #5:** Measurement: Undercarriage - Malposition - Set /  
adjust

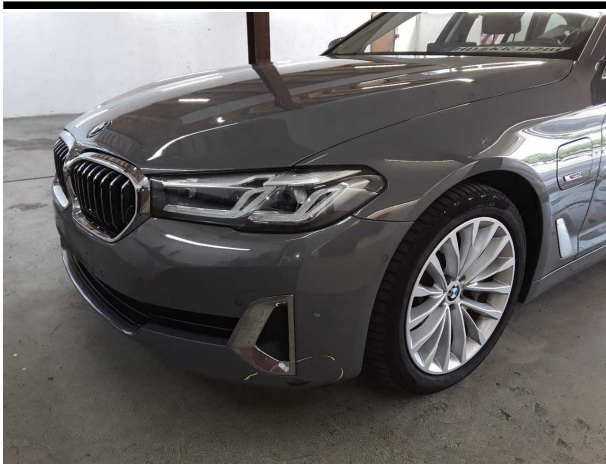
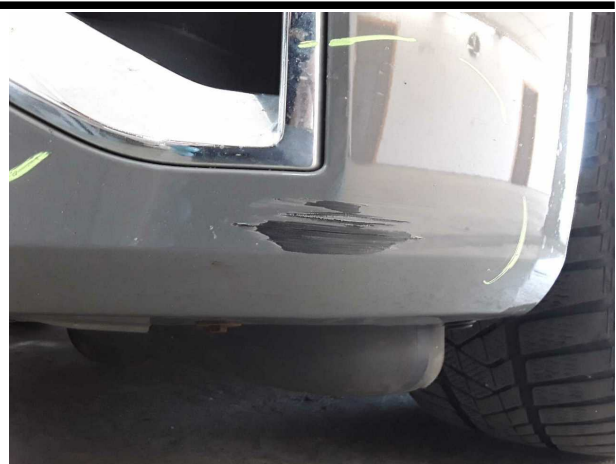
| No. | Component group | Description |
|---|---|---|
| 6 | Front bumper | Front bumper - Scratched - Smart repair |

**Damage #6:** Front bumper: Front bumper - Scratched - Smart repair

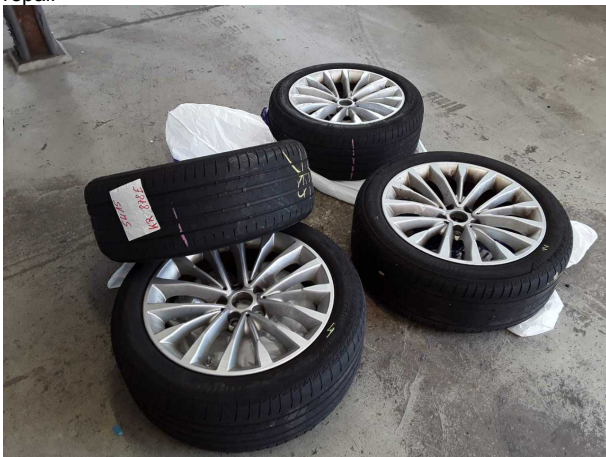
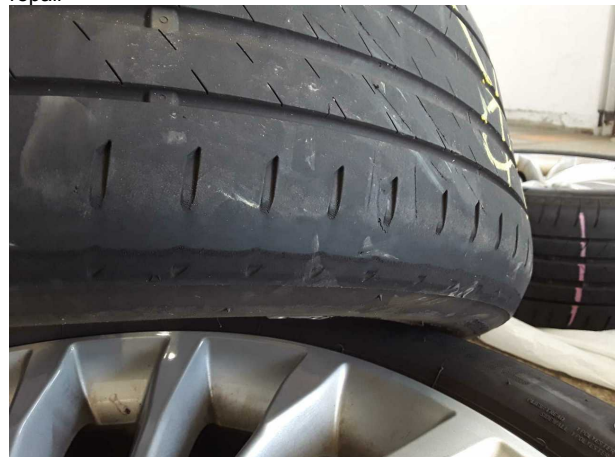
| No. | Component group | Description |
|---|---|---|
| 7 | 2nd wheel set | Tyres - complete set (innen abgefahren) - Worn - Replace |

| Axle | Tyre size | Manufacturer | Type of tyre | Tread depth | Roadworthy | Permissibility |
|---|---|---|---|---|---|---|
| 2 | 245/45 R18 100Y | Bridgestone | Summer tyres | 3mm - 3mm | Not o.k. | |

**Damage #7:** 2nd wheel set: Tyres - complete set (innen abgefahren) - Worn - Replace

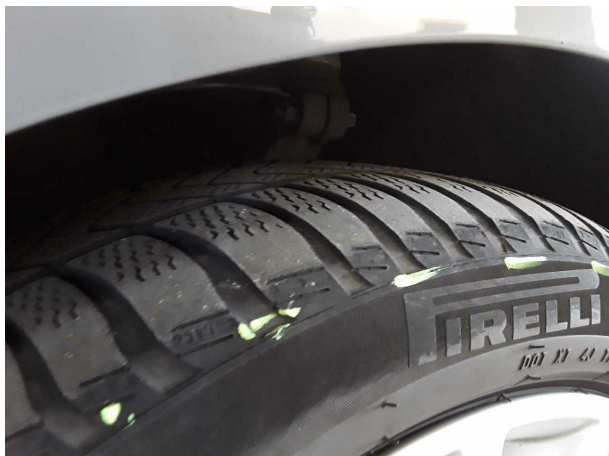
| Nr. | Bauteilgruppe | Beschreibung |
|---|---|---|
| 2 | Rad/Reifen | Reifen vorn (außen abgefahren) - verschlissen - kein Abzug |

**Beschädigung #2:** Rad/Reifen: Reifen vorn (außen abgefahren) - verschlissen - kein Abzug

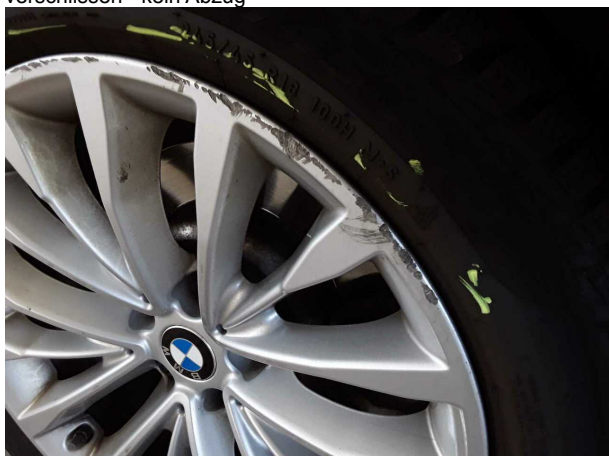
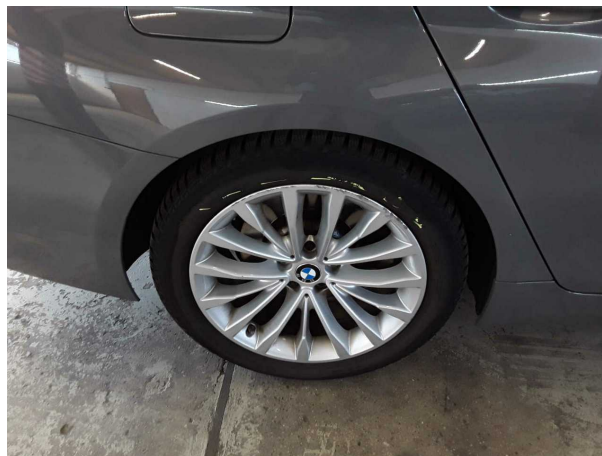
| Nr. | Bauteilgruppe | Beschreibung |
|---|---|---|
| 3 | Rad/Reifen | Leichtmetallfelge hinten rechts - verkratzt / verschürft - kein Abzug |

**Beschädigung #3:** Rad/Reifen: Leichtmetallfelge hinten rechts - verkratzt / verschürft - kein Abzug

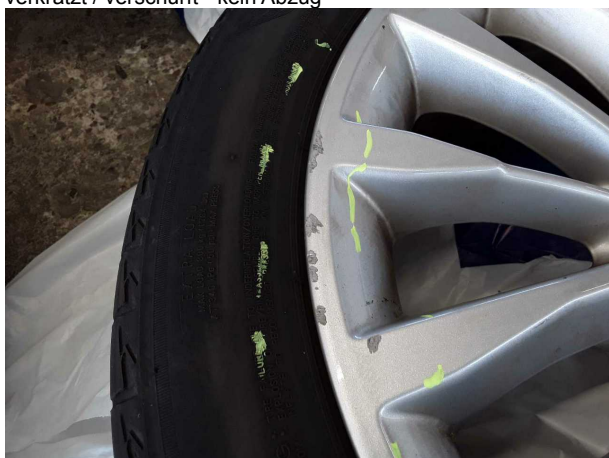
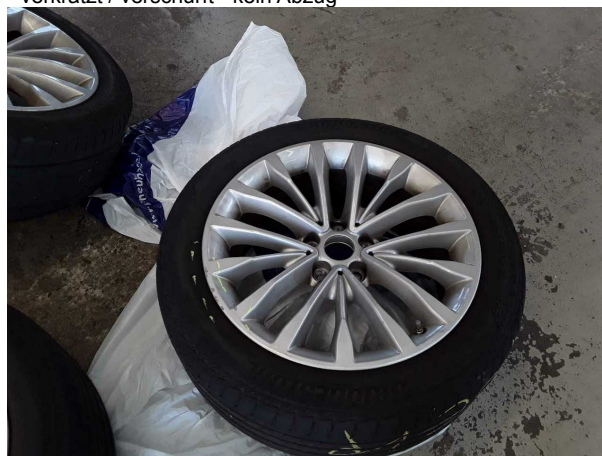
| Nr. | Bauteilgruppe | Beschreibung |
|---|---|---|
| 4 | 2.Radsatz | 1 Leichtmetallfelge - verkratzt / verschürft - Wertminderung |

**Beschädigung #4:** 2.Radsatz: 1 Leichtmetallfelge - verkratzt / verschürft - Wertminderung

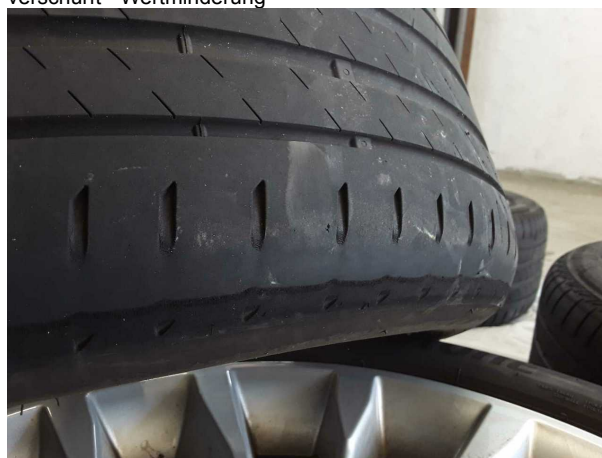
| Nr. | Bauteilgruppe | Beschreibung |
|---|---|---|
| 5 | Vermessung | Fahrwerk - Fehlstellung - einstellen/justieren |

**Beschädigung #5:** Vermessung: Fahrwerk - Fehlstellung - einstellen/justieren

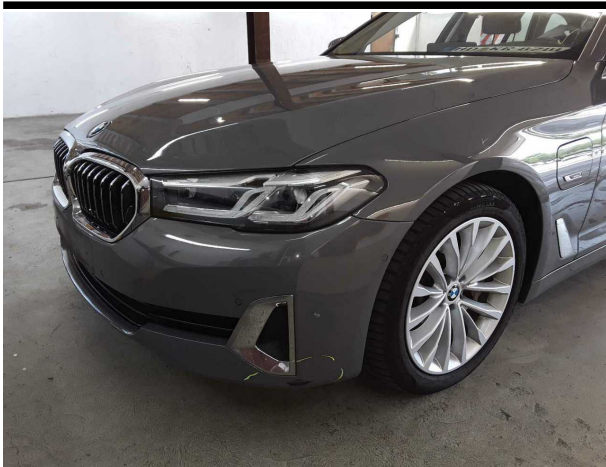
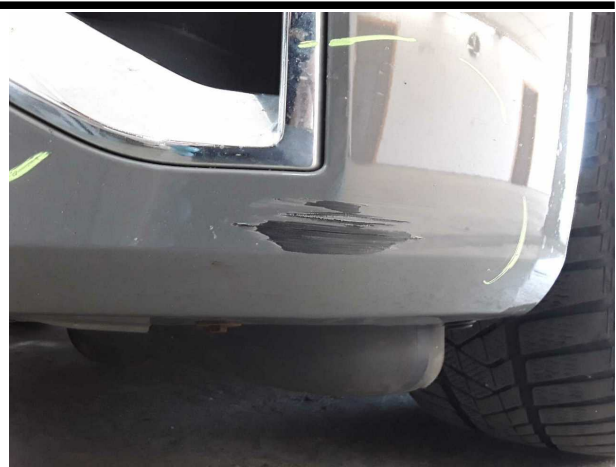
| Nr. | Bauteilgruppe | Beschreibung |
|---|---|---|
| 6 | Stoßfänger vorn | Stoßfänger vorn - verkratzt / verschürft - Smart Repair |

**Beschädigung #6:** Stossfänger vorn: Stossfänger vorn - verkratzt / verschürft - Smart Repair

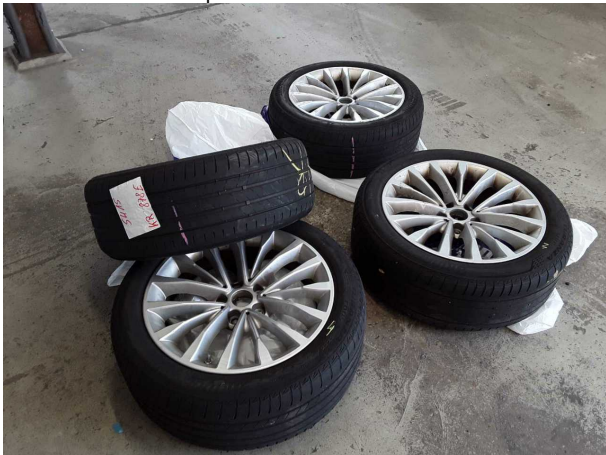
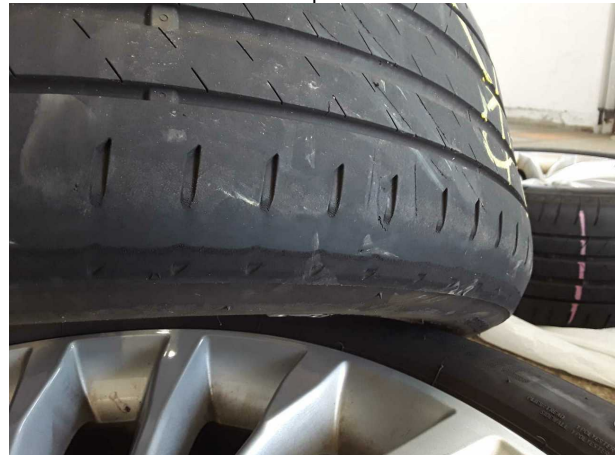
| Nr. | Bauteilgruppe | Beschreibung |
|---|---|---|
| 7 | 2.Radsatz | Reifensatz komplett (innen abgefahren) - verschlissen - erneuern |

**Beschädigung #7:** 2.Radsatz: Reifensatz komplett (innen abgefahren) - verschlissen - erneuern
