## Zustandsbericht

| Berichtsnummer : | 0000000932106-DE968 | | |

#### Hyundai Kona (OS)(2017->) Select Elektro 2WD

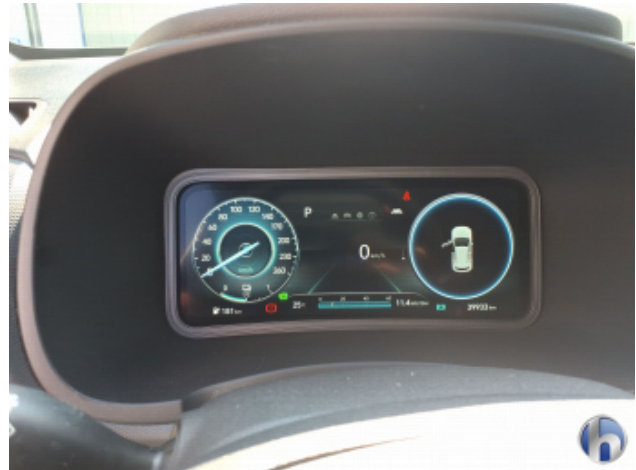
Kilometerstand

| Fahrzeug-Ident.-Nr.: | TMAK281HFNJ063154 | Laufleistung abgelesen: | 39933 km |

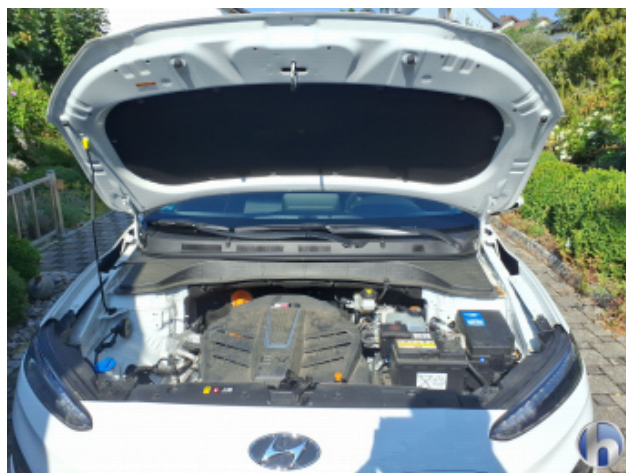
Motorraum

| Durchgeführte Technikprüfung | |
|---|---|
| <b>Motorlauf:</b> | Die Überprüfung des Motorlaufs war nur eingeschränkt möglich. Dabei wurden keine akustischen bzw. visuellen Auffälligkeiten festgestellt. |

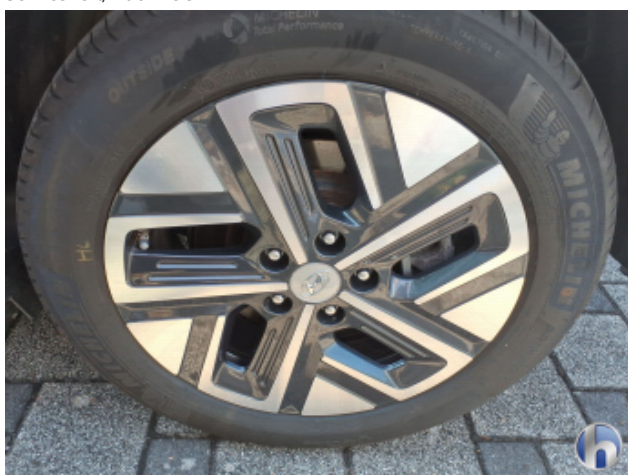
Felgen

| Reifenart / Felgentyp: | Sommerreifen | Aluminium original |

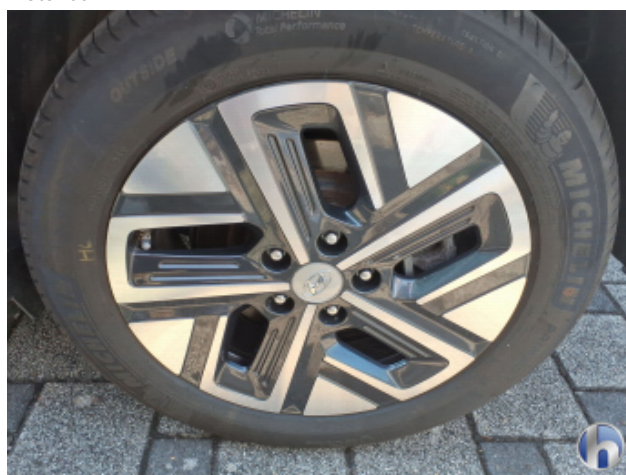
Bereifung

| Reifenart / Felgentyp: | Sommerreifen | Aluminium original |
|---|---|---|
| 1. Achse - links / Zust. | Michelin | 215/55/R17/-- 6 mm |

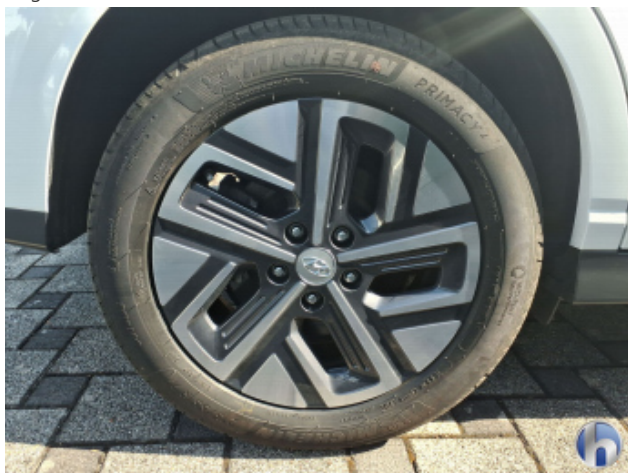
Bereifung

| Reifenart / Felgentyp: | Sommerreifen | Aluminium original |
|---|---|---|
| 1. Achse - rechts / Zust. | Michelin | 215/55/R17/-- 6 mm |

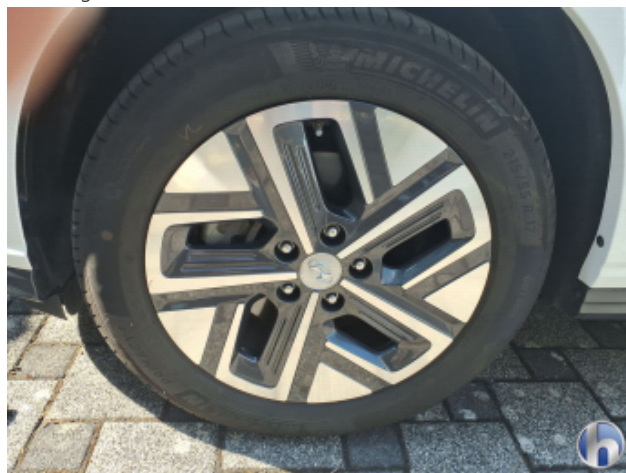
Bereifung

| Reifenart / Felgentyp: | Sommerreifen | Aluminium original |
|---|---|---|
| 2. Achse - links / Zust. | Michelin | 215/55/R17/-- 6 mm |

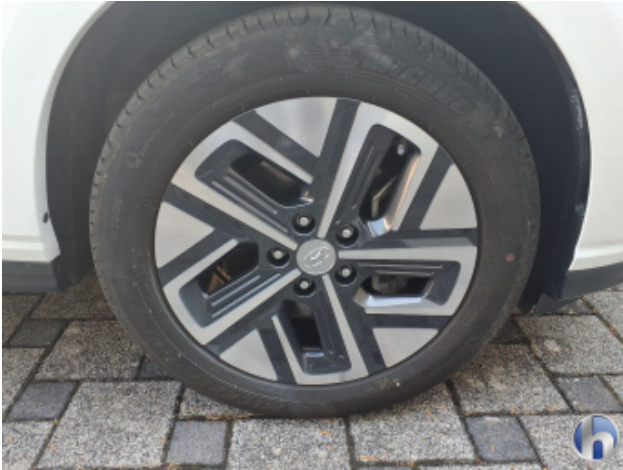
Bereifung

| Reifenart / Felgentyp: | Sommerreifen | Aluminium original |
|---|---|---|
| 2. Achse - rechts / Zust. | Michelin | 215/55/R17/-- 6 mm |
