## Zustandsbericht

<b>Kunde :</b>	<b>Allane SE HCBE</b>	<b>Amtl. Kennzeichen :</b>	<b>NOH-J 384</b>
<b>Berichtsnummer :</b>	<b>000000923773-DE968</b>		
<b>Referenznummer:</b>	<b>31189022</b>

#### Hyundai Kona (OS)(2017->) Prime Elektro 2WD

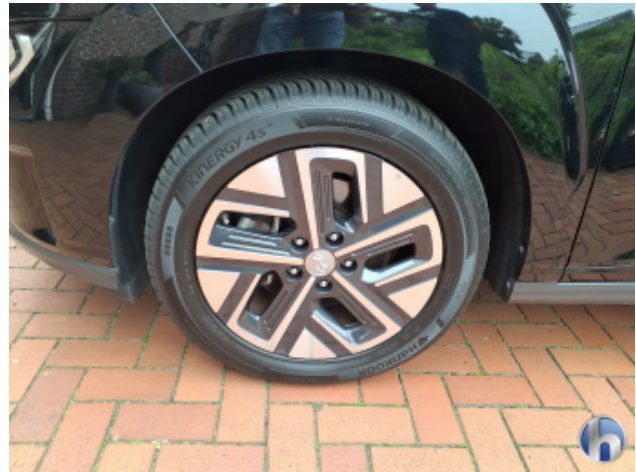
Felgen

<b>Montierte Bereifung</b>		
Reifenart / Felgentyp:	<b>Allwetterreifen</b>	<b>Aluminium original</b>
1. Achse - links / Zust.	<b>Hankook</b>	<b>215/55/ZR17/-- 8 mm</b>
1. Achse - rechts / Zust.	<b>Hankook</b>	<b>215/55/ZR17/-- 8 mm</b>
2. Achse - links / Zust.	<b>Hankook</b>	<b>215/55/ZR17/-- 8 mm</b>
2. Achse - rechts / Zust.	<b>Hankook</b>	<b>215/55/ZR17/-- 8 mm</b>
Verkehrssicherheit:	<b>Verkehrssicher</b>

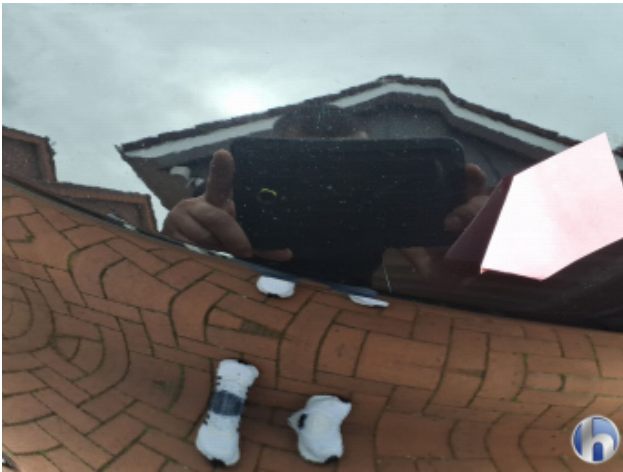
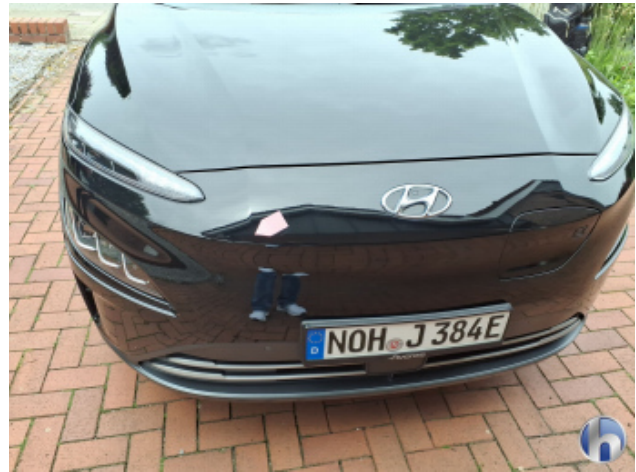
1. Stoßfänger Vorne  
Kratzer - Smart Repair

<b>Karosserie außen</b>		
	<b>Bauteil</b>	<b>Schaden</b>	<b>Rep.-Art</b>
1.	Stoßfänger Vorne	Kratzer	Smart Repair
2.	Schweller - Links	Kratzer	Smart Repair
3.	Stoßfänger Hinten	Kratzer	Smart Repair
4.	Tür Vorne - Rechts	Gebrauchsspuren	Ohne Reparatur
5.	Tür Vorne - Links	Gebrauchsspuren	Ohne Reparatur

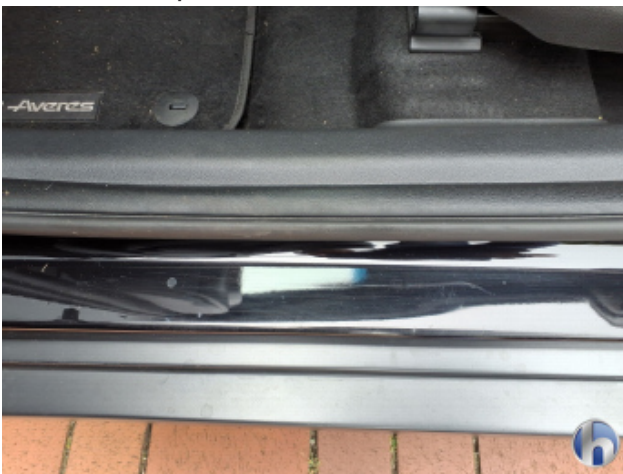
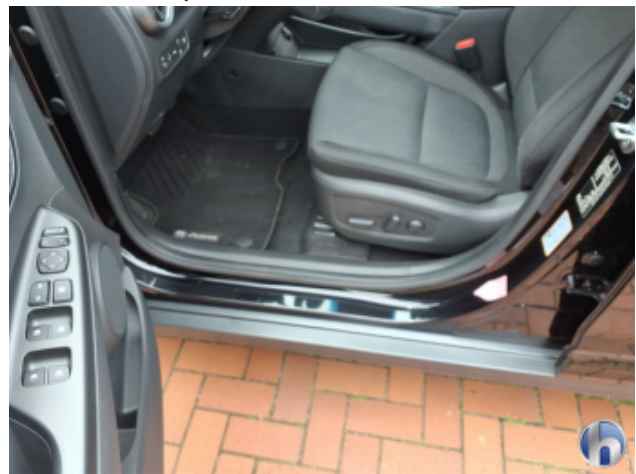
2. Schweller - Links  
Kratzer - Smart Repair

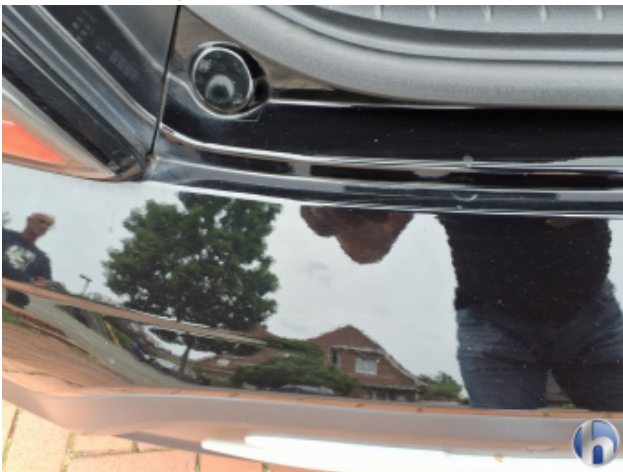
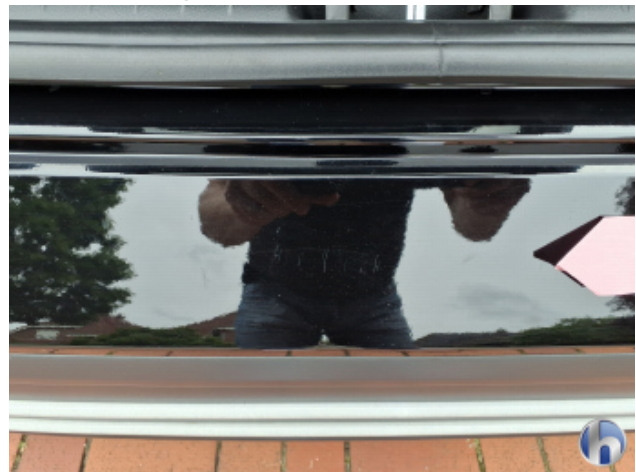
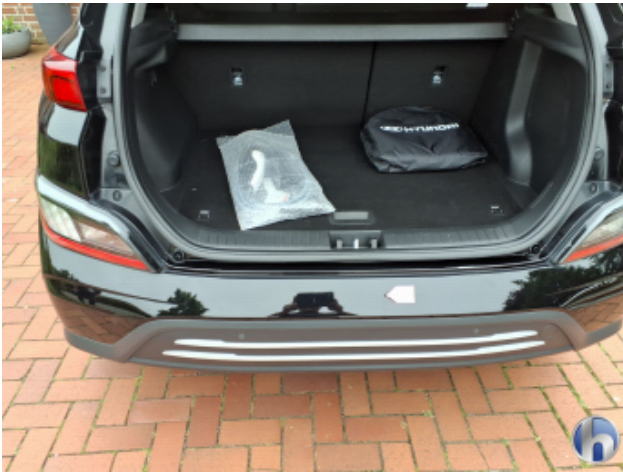
3. Stoßfänger Hinten  
Kratzer - Smart Repair

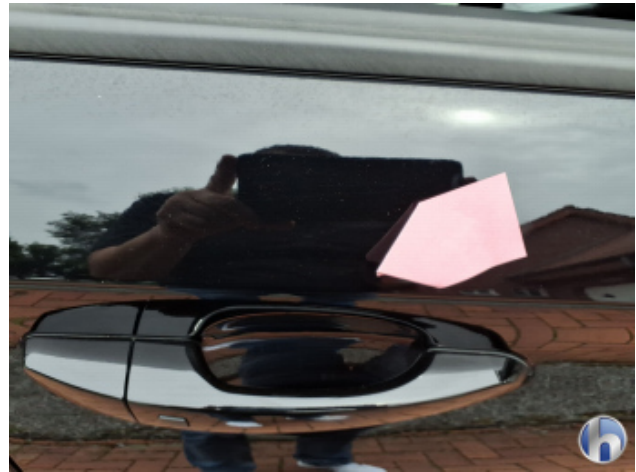
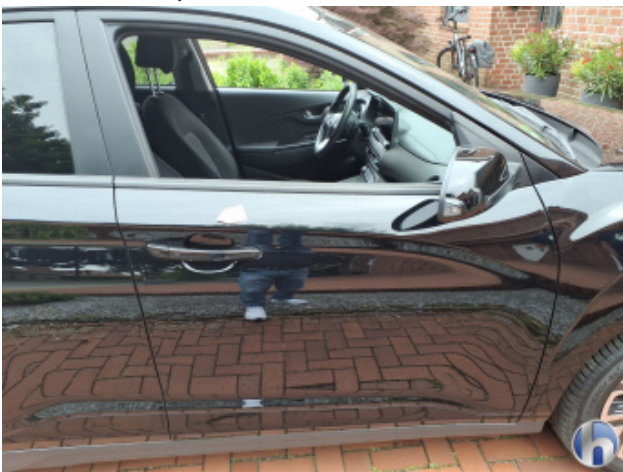
4. Tür Vorne - Rechts  
Gebrauchsspuren - Ohne Reparatur

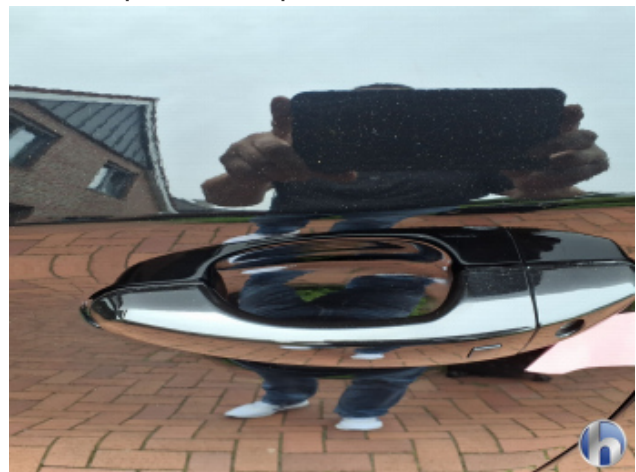
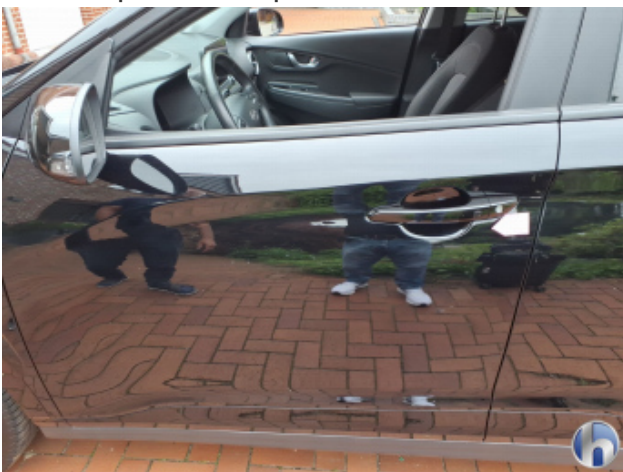
5. Tür Vorne - Links  
Gebrauchsspuren - Ohne Reparatur

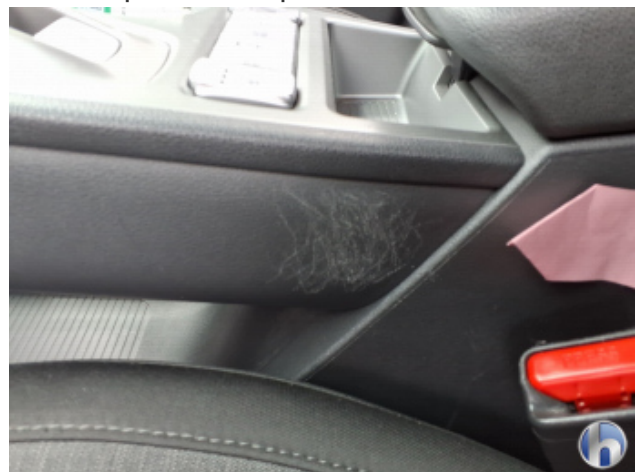
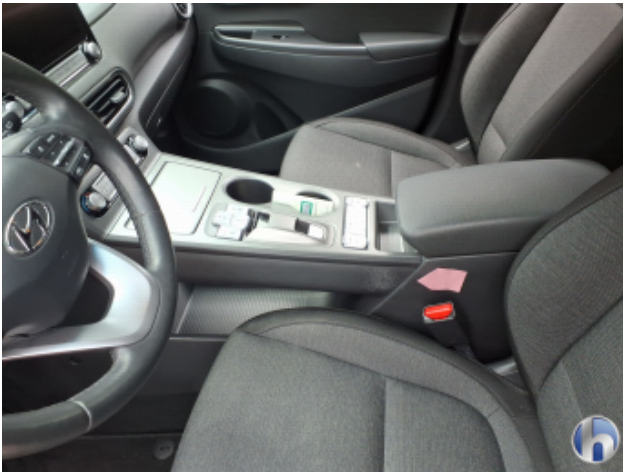
6. Mittelkonsole Innenraum vorne mitte  
Kratzer - Smart Repair

<b>Sonstiges</b>		
	<b>Bauteil</b>	<b>Schaden</b>	<b>Rep.-Art</b>
6.	Mittelkonsole Innenraum vorne mitte	Kratzer	Smart Repair

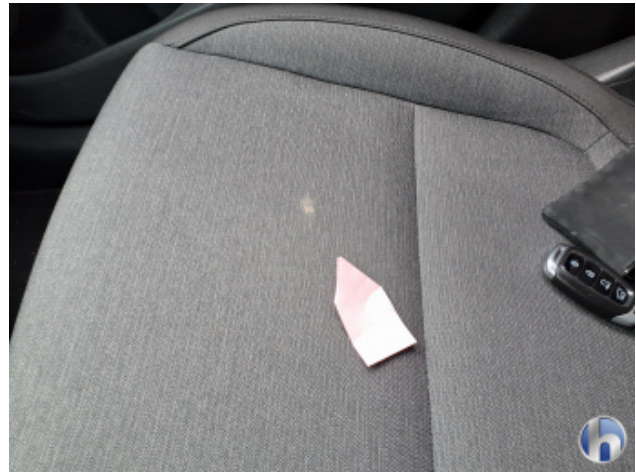
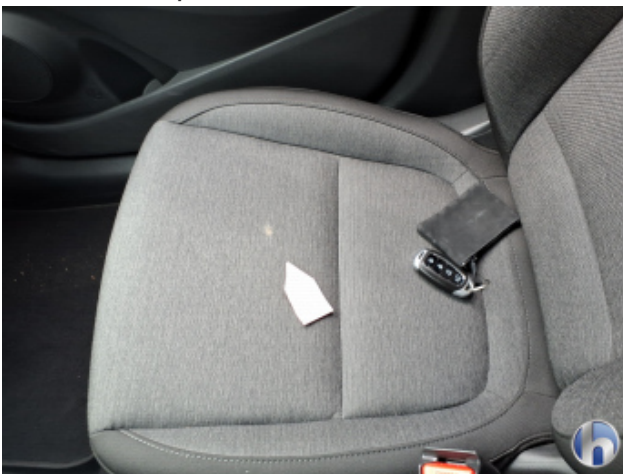
7. Sitz Innenraum rechts vorne  
Verschmutzt - Reinigen

7.	Sitz Innenraum rechts vorne	Verschmutzt	Reinigen
8.	Bordwerkzeug	Fehlt
