WF0FXXWPMHPM20221

## Zustandsbericht

Inspection date: 29 Apr 2026  
**Protocol number: 45201983**  
Delivery date: 29 Apr 2026

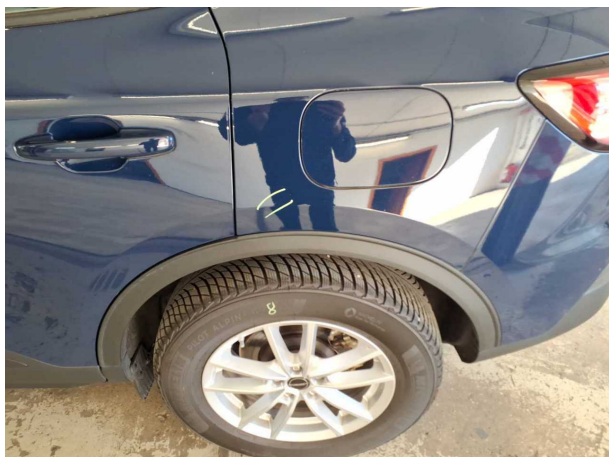
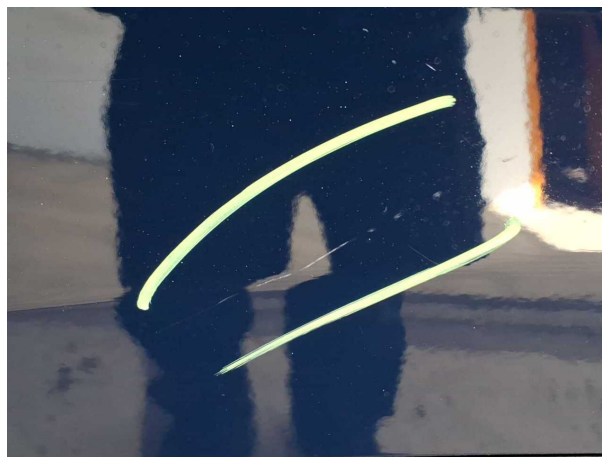
| No. | Component group | Description |
|---|---|---|
| 2 | Side panel - rear left side | Side panel - Scratched - Cover / polish |

**Damage #2:** Side panel - rear left side: Side panel - Scratched - Cover / polish

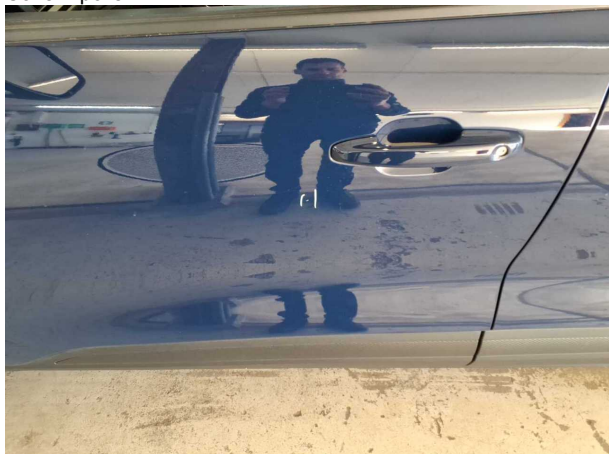
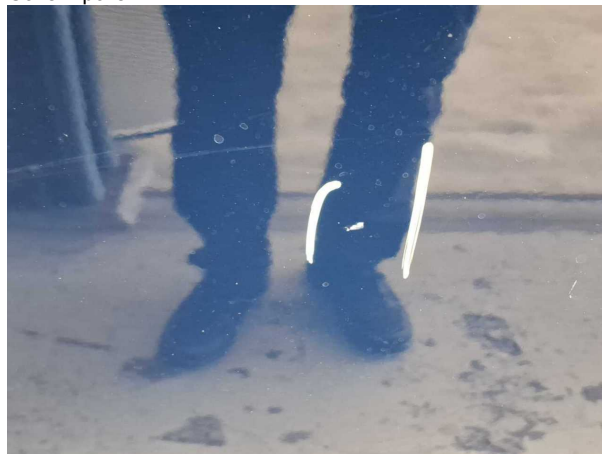
| No. | Component group | Description |
|---|---|---|
| 3 | Door - front left side | Door - Scratched - Cover / polish |

**Damage #3:** Door - front left side: Door - Scratched - Cover / polish

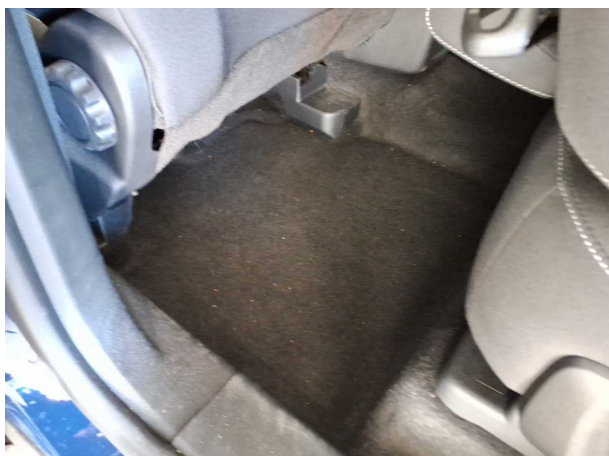
| No. | Component group | Description |
|---|---|---|
| 4 | Trim / covers | Floor mats (Fehlt) - Replace |

**Damage #4:** Trim / covers: Floor mats (Fehlt) - Replace

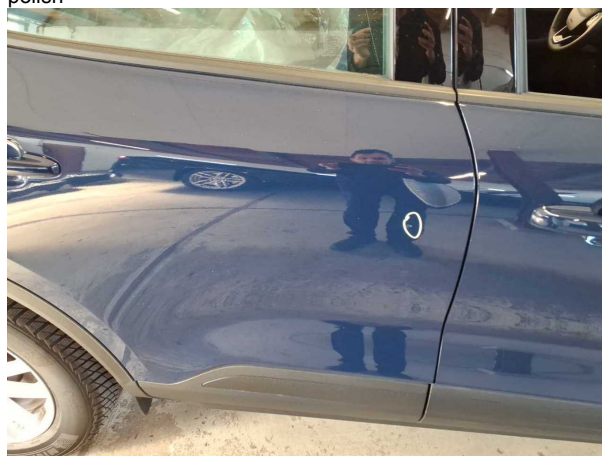
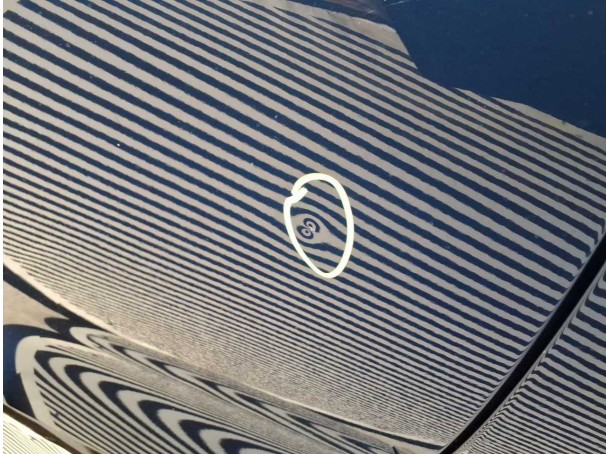
| No. | Component group | Description |
|---|---|---|
| 6 | Door - rear right side | Door - Dent / paintcoat damage - Repair and paint |

**Damage #6:** Door - rear right side: Door - Dent / paintcoat damage - Repair and paint

**Damage #6:** Door - rear right side: Door - Dent / paintcoat damage  
- Repair and paint

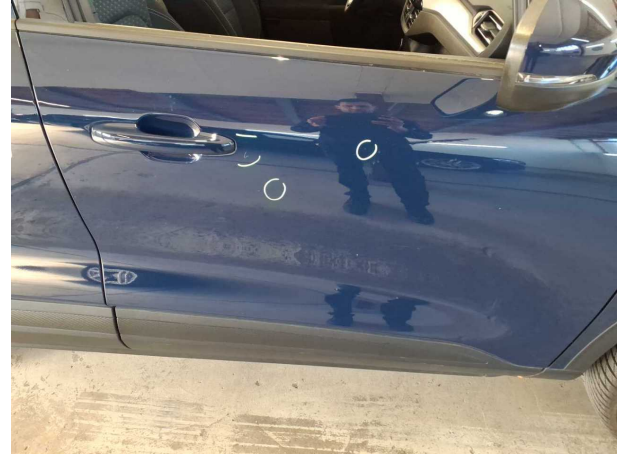
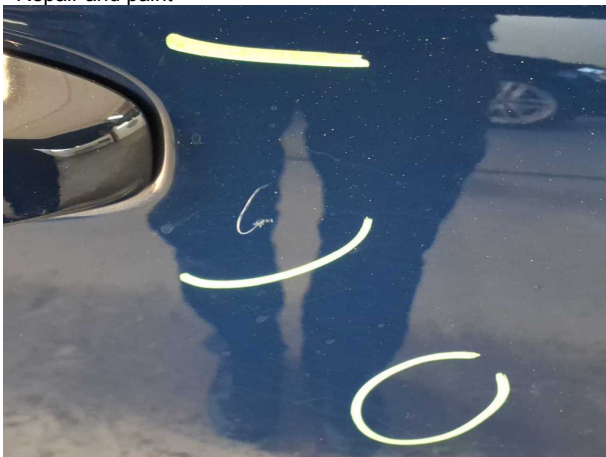
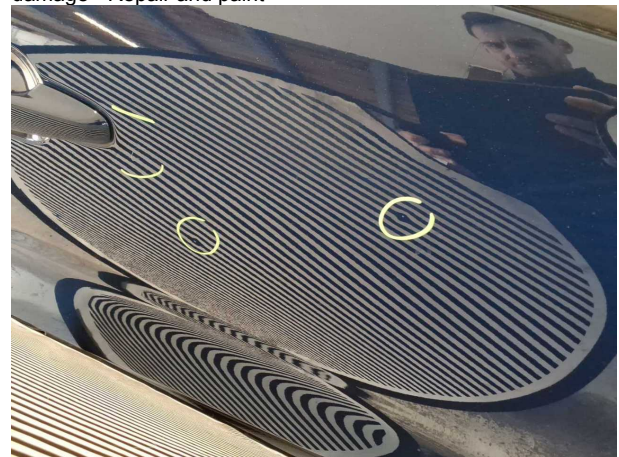
| No. | Component group | Description |
|---|---|---|
| 7 | Door - front right side | Door - Dent / paintcoat damage - Repair and paint |

**Damage #7:** Door - front right side: Door - Dent / paintcoat damage  
- Repair and paint

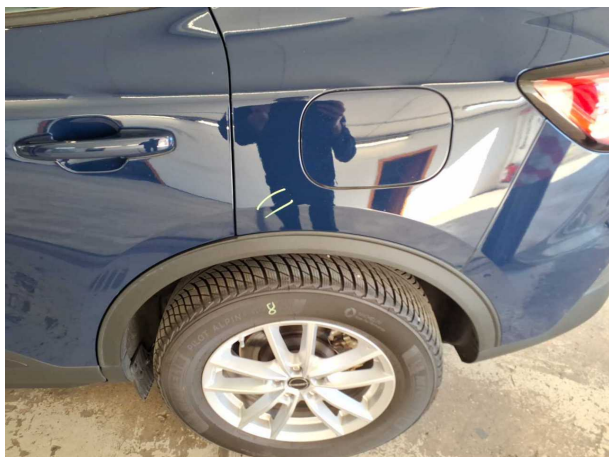
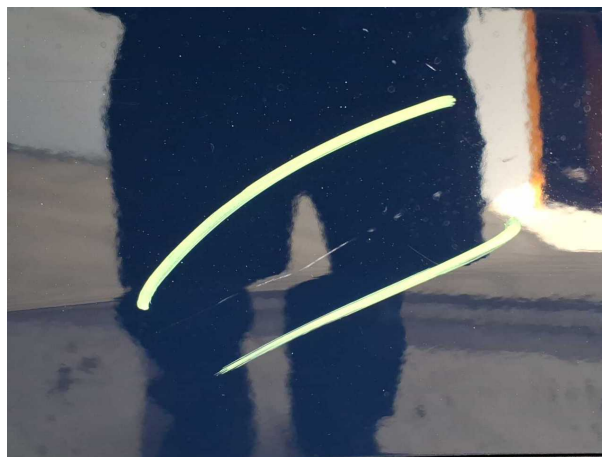
| Nr. | Bauteilgruppe | Beschreibung |
|---|---|---|
| 2 | Seitenwand links | Seitenwand - verkratzt / verschürft - auslegen / polieren |

**Beschädigung #2:** Seitenwand links: Seitenwand - verkratzt / verschürft - auslegen / polieren

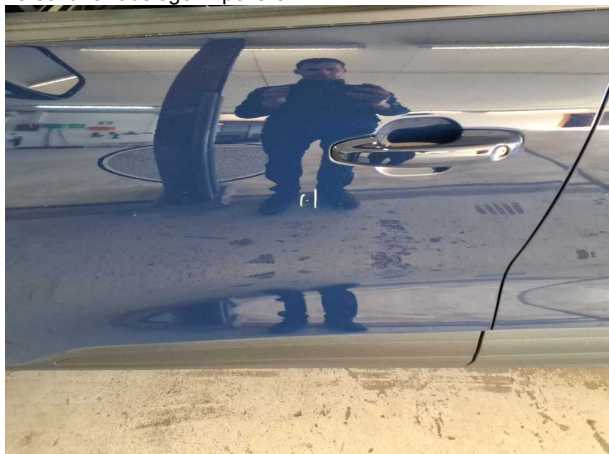
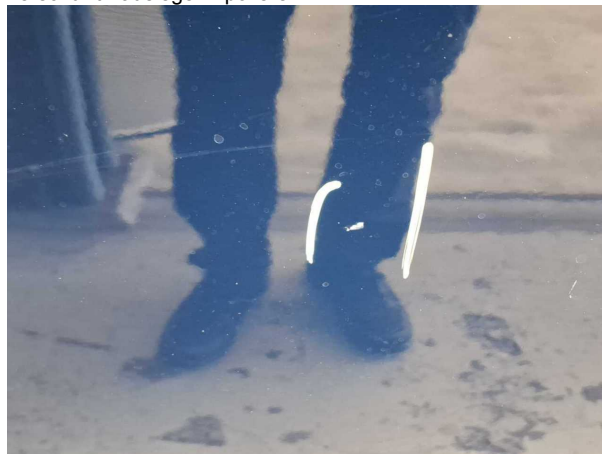
| Nr. | Bauteilgruppe | Beschreibung |
|---|---|---|
| 3 | Tür vorn links | Tür - verkratzt / verschürft - auslegen / polieren |

**Beschädigung #3:** Tür vorn links: Tür - verkratzt / verschürft - auslegen / polieren

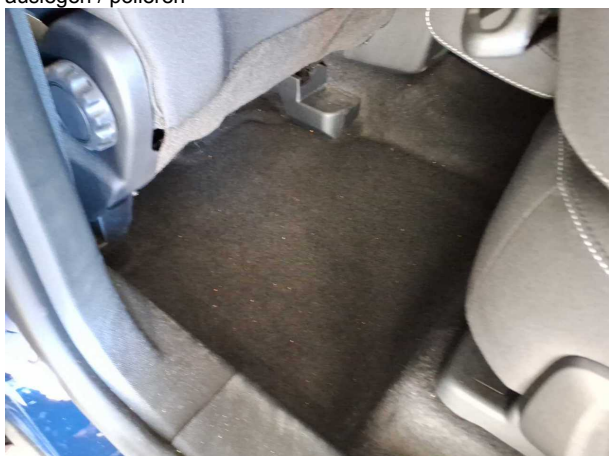
| Nr. | Bauteilgruppe | Beschreibung |
|---|---|---|
| 4 | Verkleidungen/Abdeckungen | Fußmatten (fehlt) - erneuern |

**Beschädigung #4:** Verkleidungen/Abdeckungen: Fußmatten (Fehlt) - erneuern

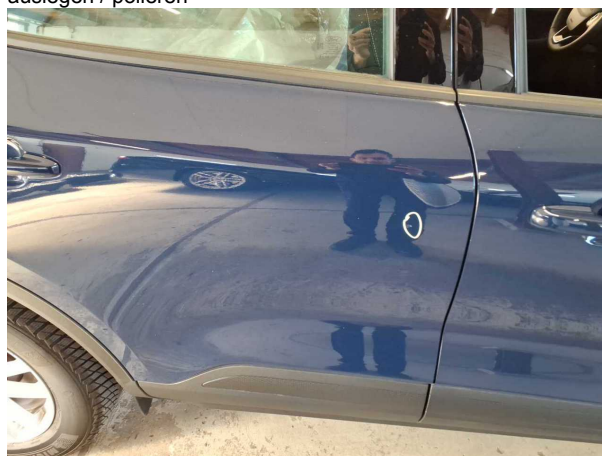
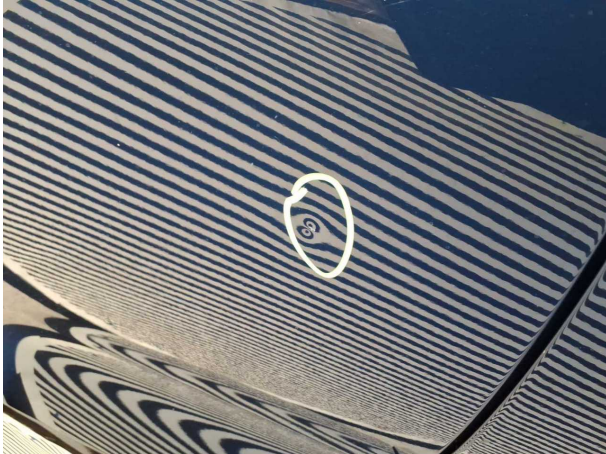
| Nr. | Bauteilgruppe | Beschreibung |
|---|---|---|
| 6 | Tür hinten rechts | Tür - Delle / Lackschaden - instandsetzen und lackieren |

**Beschädigung #6:** Tür hinten rechts: Tür - Delle / Lackschad... - instandsetzen und lackieren

**Beschädigung #6:** Tür hinten rechts: Tür - Delle / Lackschaden - instandsetzen und lackieren

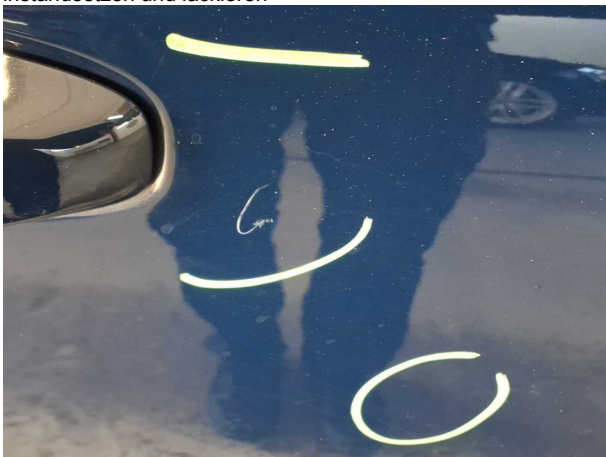
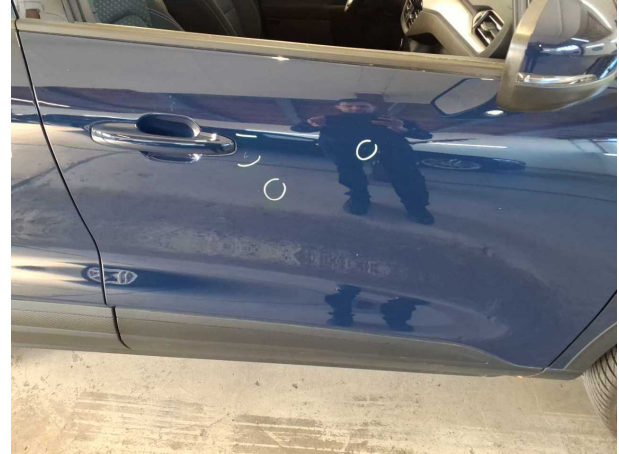
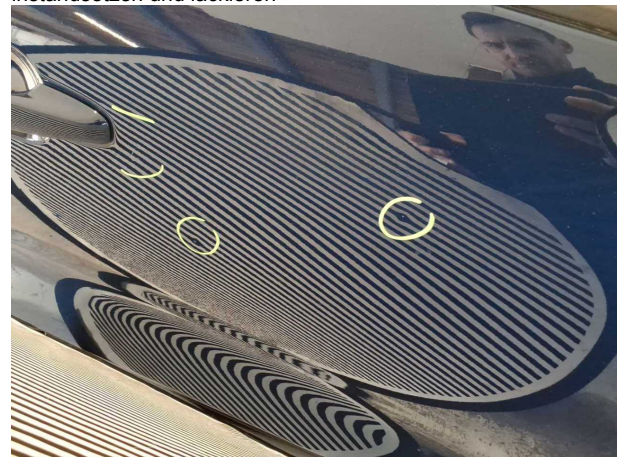
| Nr. | Bauteilgruppe | Beschreibung |
|---|---|---|
| 7 | Tür vorn rechts | Tür - Delle / Lackschaden - instandsetzen und lackieren |

**Beschädigung #7:** Tür vorn rechts: Tür - Delle / Lackschaden - instandsetzen und lackieren
