Zustandsbericht

Protokollnummer: 44052292
 Auftrags-Nr / Referenz: 52417069_1
 Besichtigungsdatum: 06.02.2026

Hersteller / Modell	Volvo XC90 B5 D AWD Plus Bright		
Kennzeichen	LG-R 9696	Fahrgestellnummer	YV1LFK2V5R1205847
Erstzulassung	08.02.2024	Laufleistung (abgelesen)	39.596 km
HSN/TSN	9101 / BPR 00103	Kraftstoffart / Zylinder	Hybr.Diesel/E / 4
Fahrzeugart	Geländewagen	Antriebsart	Allradantrieb
Schadstoffklasse	EURO6;WLTP;AP;PI/CI; M, N1 I	Getriebe / Anzahl Gänge	Automatik
Farbe	Blau Metallic	Besichtigungszustand	bedingt: Licht/Nässe/Schmutz
Leistung / Hubraum	173 kW / 1.969 ccm	Nächste HU	02/2027
Wartungsheft / Nachweis	vorhanden / vollständig	Restlauf bis Service	344 Tag(e)
Letzte Wartung	01/2026 bei 39.144 km	Polsterart	Leder
Vorschaden	Feststellbar	Polsterfarbe	Schwarz
Nachlackierung	Feststellbar	zul. Gesamtgewicht	2.840 kg
Dokumente	ZB vorhanden	Anzahl Halter	unbekannt
Schlüssel soll/ist	2/2	Anzahl Sitze / Türen	7 / 5
Vertragsnummer	52417069_1	Re-Import	Nein

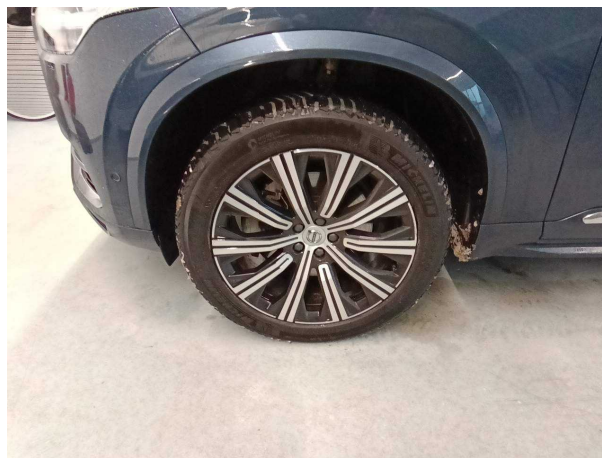
Abbildung 14: Montierte Bereifung

Achse	Reifengröße	Reifentyp	Hersteller	Profiltiefe	Verkehrstauglichkeit
1	275/45 R20 110H	Ganzjahresreifen auf Leichtmetall	Michelin	4mm / 4mm	i.O.
2	275/45 R20 110H	Ganzjahresreifen auf Leichtmetall	Michelin	5mm / 5mm	i.O.

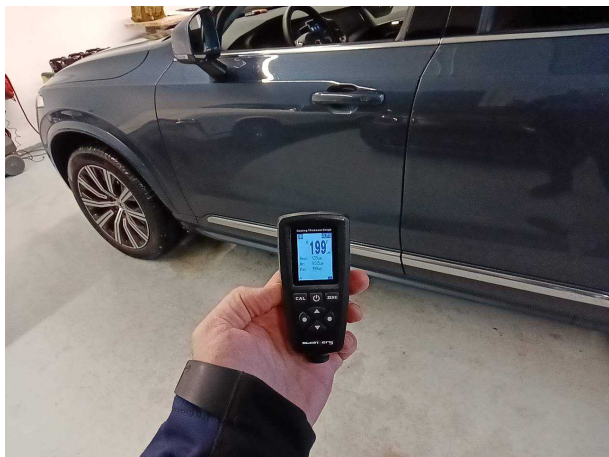
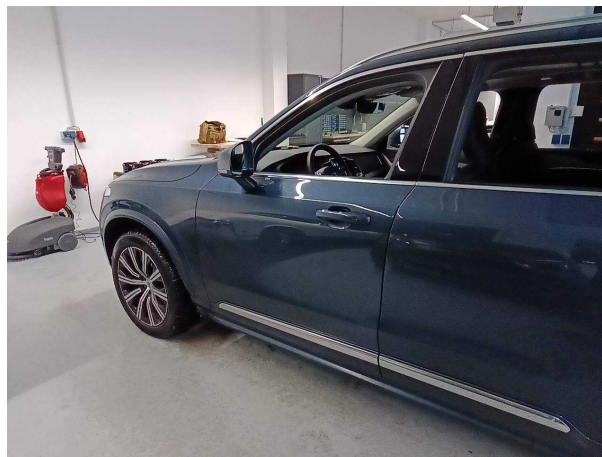
Nacklackierung 1: Tür vorne links

Nr.	Ort	Wertminderung
1	Tür vorne links, fachgerecht ausgeführt, Reparaturrechnung nicht vorhanden
