# Übereinstimmungsbescheinigung

# MOBILITY CONCEPT

LVV Nr 480603  
Hersteller Mercedes-Benz  
Model A-Class  
Variante Progressive Line A 180  
Listenpreis 38.490,00  
VIN W1K3F8EB6SJ498194  
Erstzulassungsdatum 13.3.2025  
Kennzeichen BO-QY 6064

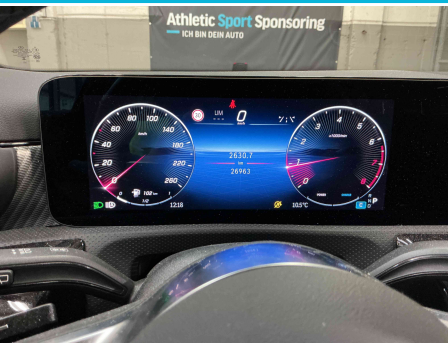
Kilometerstand

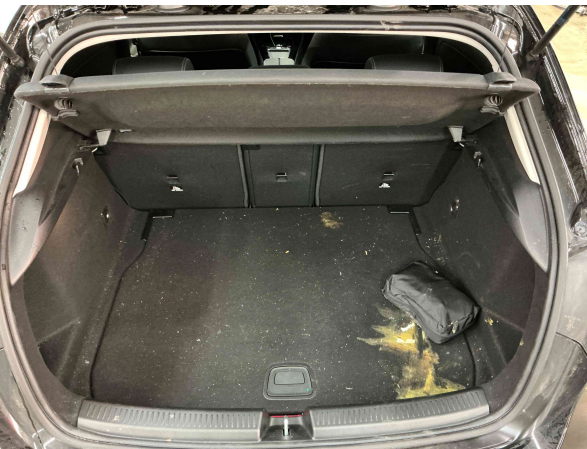
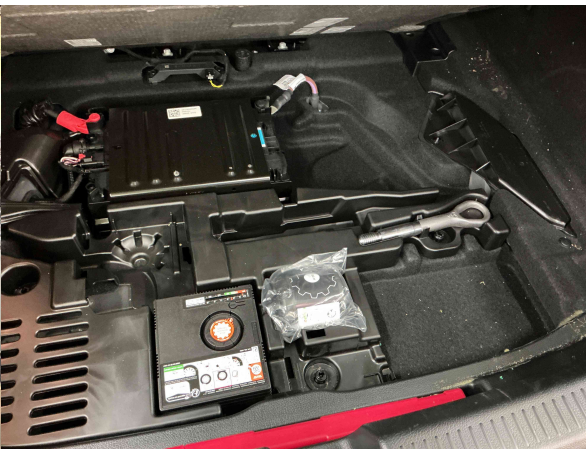
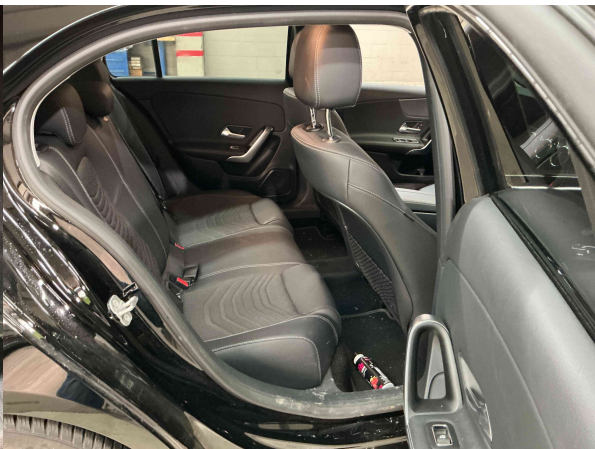
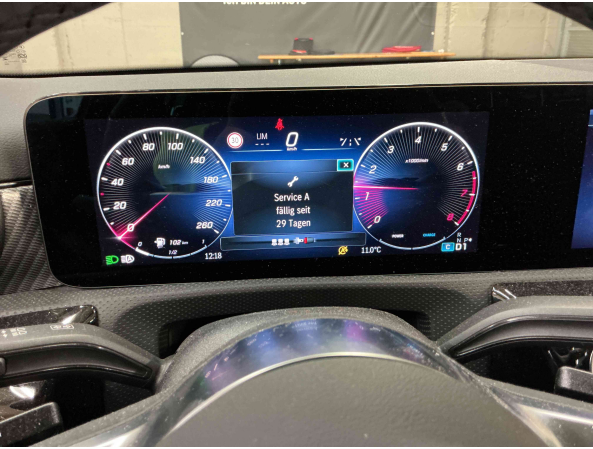
| Fällige Inspektion | Ja |

Inspektion fällig

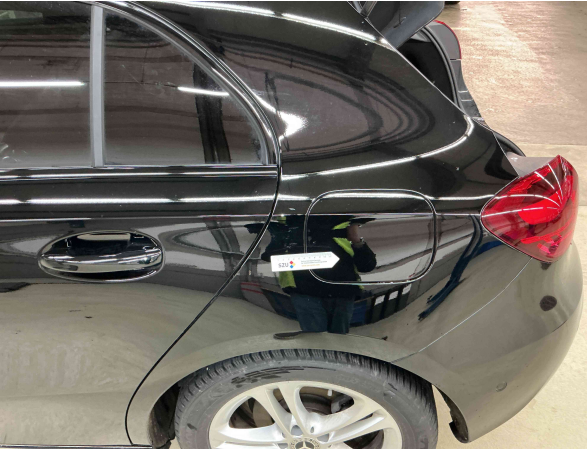
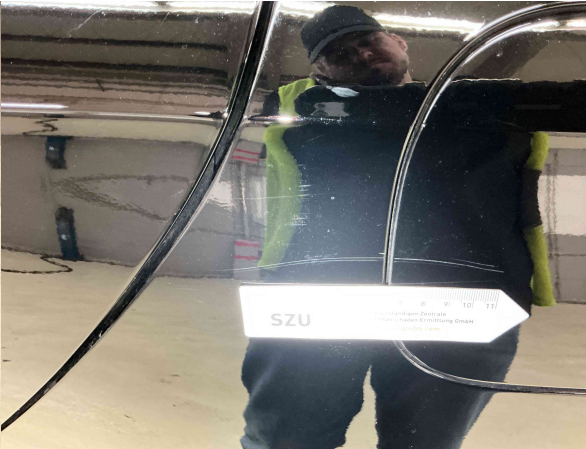
| Beschädigung, Reparaturverfahren | Bauteil | Kosten |
|---|---|---|
| Kratzer, Smart-repair | Tür (hinten links) | 85€ |

Tur hinten links Kratzer Smart-repair 85€

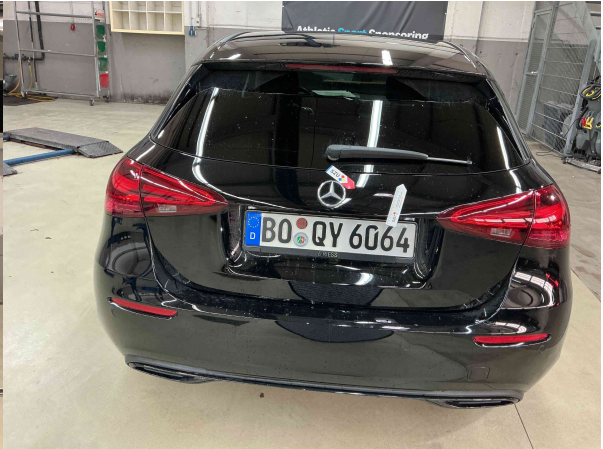
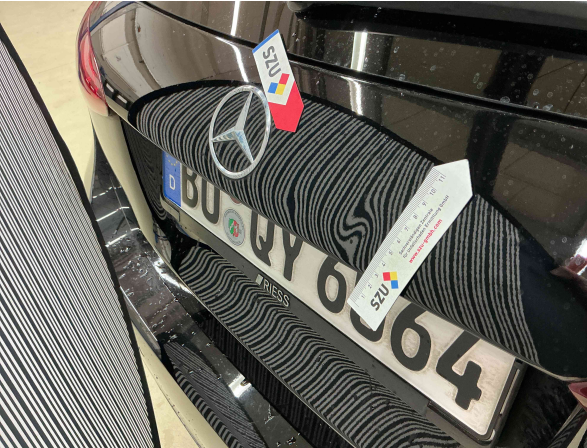
| Art der Beschädigung | Bauteil(e) |
|---|---|
| Sonstiges | Heckklappe |

| Türen | | Nebelscheinwerfer | | Stoßfänger | |
|---|---|---|---|---|---|
| Heckklappe | Beschädigungen vorhanden | Dach | OK | | |

Heckklappe Verformung Reparatur €

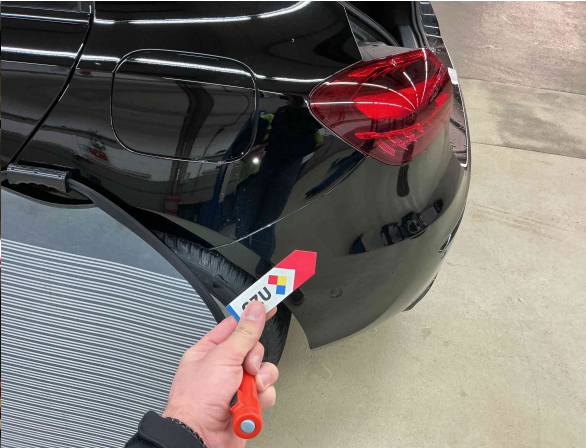
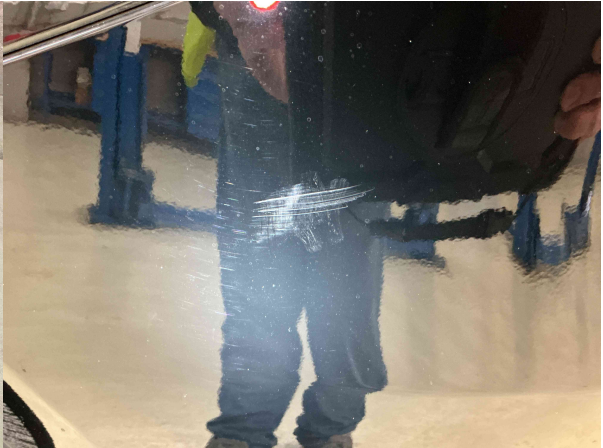
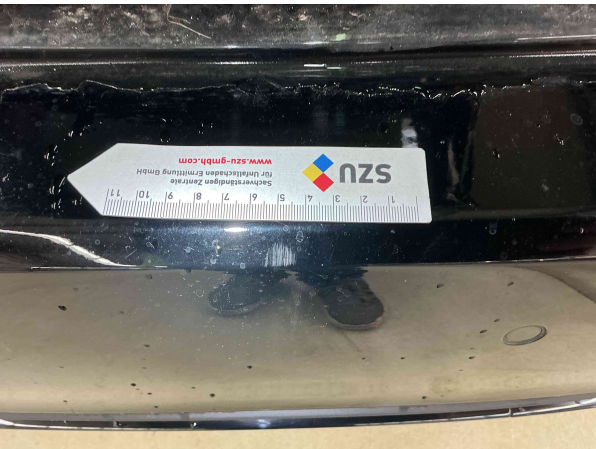
| Beschädigung, Reparaturverfahren | Bauteil | Kosten |
|---|---|---|
| Kratzer, Vollständige Lackierung | Stoßfänger (hinten) | 300€ |

Stossfanger hinten Kratzer  
Vollständige Lackierung 300€

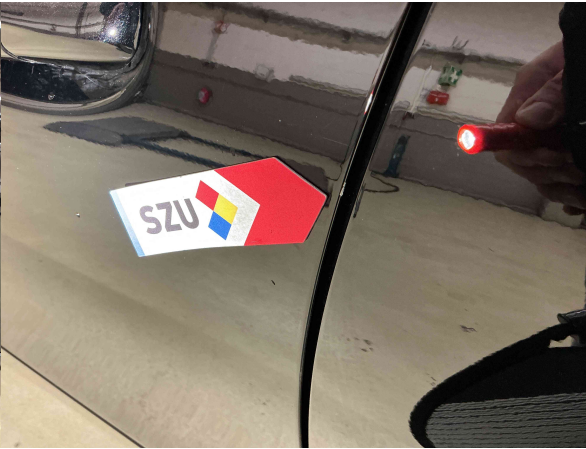
Tur vorne links

| Türen | | Nebelscheinwerfer | | Stoßfänger | |
|---|---|---|---|---|---|
| Vorne links | Gebrauchsspuren | Links | Nicht installiert | Front | OK |

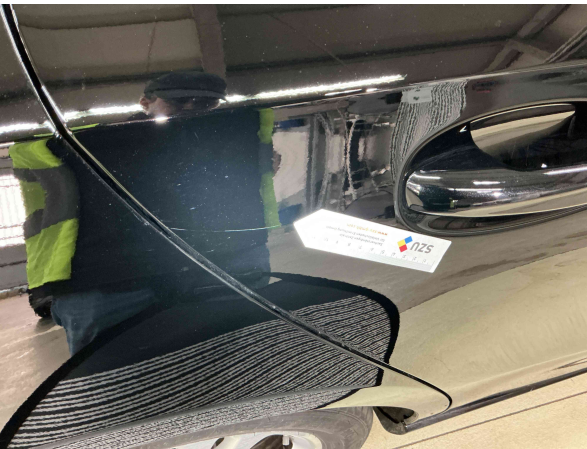
Tur hinten rechts

| Türen | | Nebelscheinwerfer | | Stoßfänger | |
|---|---|---|---|---|---|
| Hinten rechts | Gebrauchsspuren | | | | |

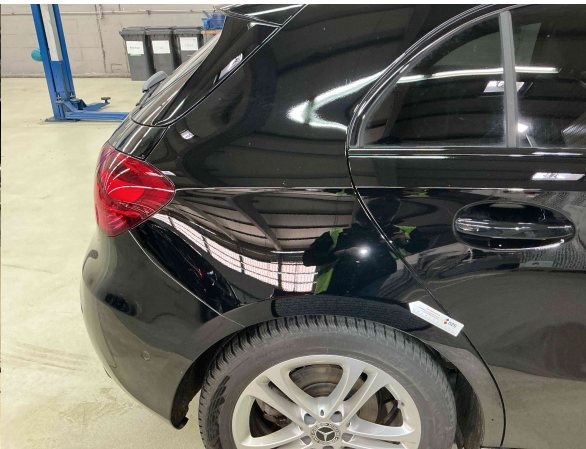
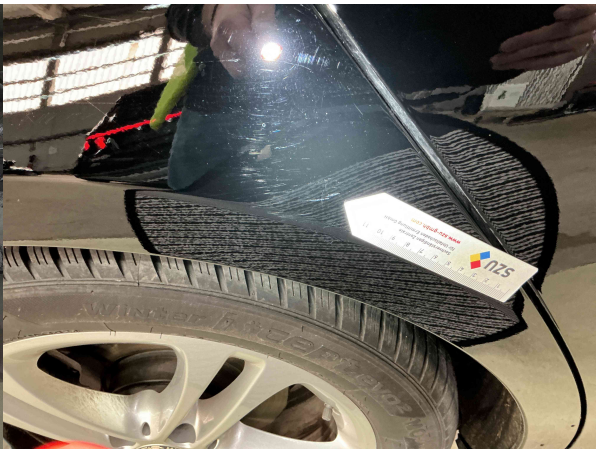
Seitenwand rechts

| Türen | | Nebelscheinwerfer | | Stoßfänger | |
|---|---|---|---|---|---|
| Motorraum | OK | Rechts | Gebrauchsspuren | | |
