LVV Nr 437275
Hersteller Ford
Model Focus
Variante ST Line 1.5 EcoBlue
Listenpreis 19.705,04
VIN WF0PXXGCHPME18108
Erstzulassungsdatum 1.1.2022
Kennzeichen OHV NV999

Zustandsbericht / Minderwertgutachten

Erstzulassung	27.01.2022	Letzte Zulassung	05.05.2023
Fahrzeugart	PKW	Hersteller	FORD
Typ / Verkaufsbez.	Focus Turnier 1.5 EcoBlue Start-Stopp-System ST-LINE	Aufbauart	Kombi
Türen	5	Sitzplätze	5
Fahrzeug-Ident.-Nr.	WF0PXXGCHPME18108	HSN / TSN	8566 / BPV
Schlüssel-Nr.	10216938	Km-Stand abgelesen	44469
Nächste HU §29 StVZO	02 / 2027	Energiequelle / Kraftstoff	Diesel
Zylinderanzahl	4 / Reihenmotor	Leistung (kW)	88
Hubraum (ccm)	1499	Schadstoffklasse:	EURO6;WLTP;AP;PI/CI; M, N1 I
Antriebsart	Frontantrieb	Getriebe / Gänge	Schaltgetriebe / 6
Felgen	Leichtmetall	Farbe	Schwarz / Uni
Polster / Farbe	Stoff / Schwarz

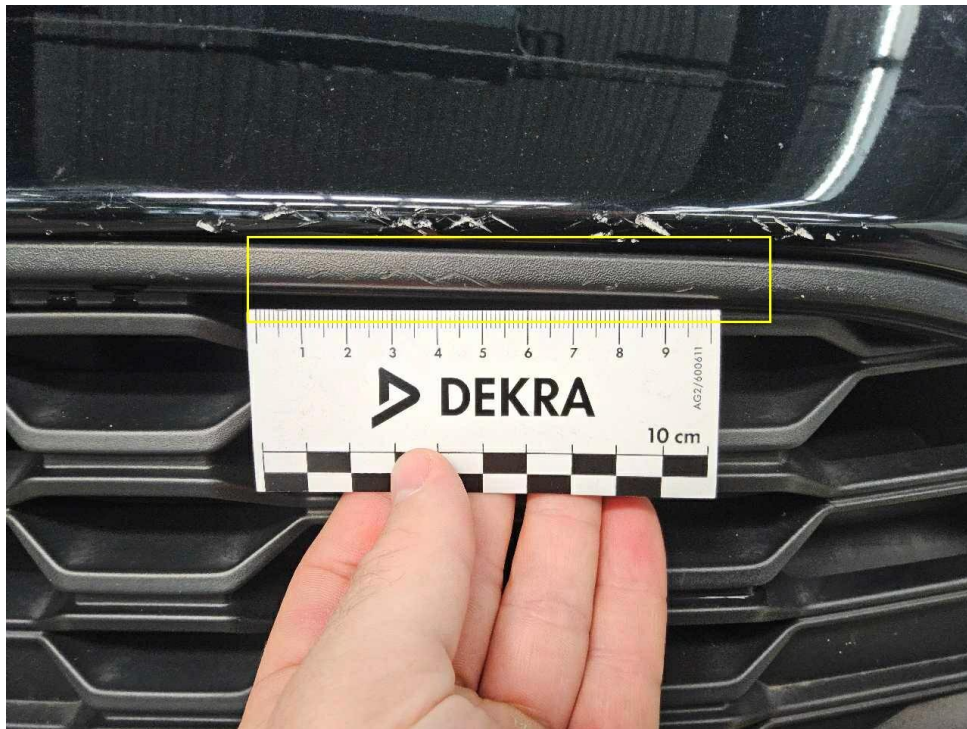
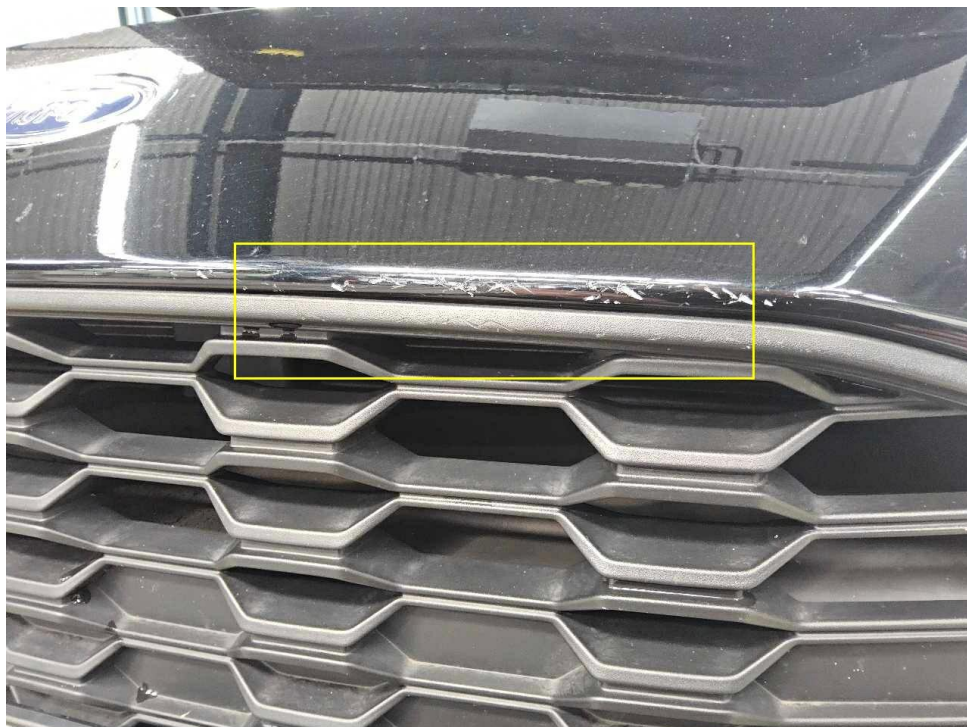
Bild 12 : Kühlergrill, verschrammt und eingekerbt

Bild 13 : Kühlergrill, verschrammt und eingekerbt

1. Nicht reparierter Unfallschaden hinten links, Seitenwand deformiert, Stoßfänger verschrammt und eingekerbt, instandsetzen (Bild 14, 15, 16, 17, 18)
2. Kühlergrill, verschrammt und eingekerbt, erneuern (Bild 12, 13)
3. Stoßfänger vorne Lackierung, verschrammt, lackieren mit Lackaufbau (Bild 25, 26, 27)
4. Seitenteil hinten rechts, eingedellt, instandsetzen und lackieren mit Lackaufbau (Bild 19, 20)
5. Seitenschweller rechts Schwellerblende, zerkratzt, lackieren mit Lackaufbau (Bild 21)

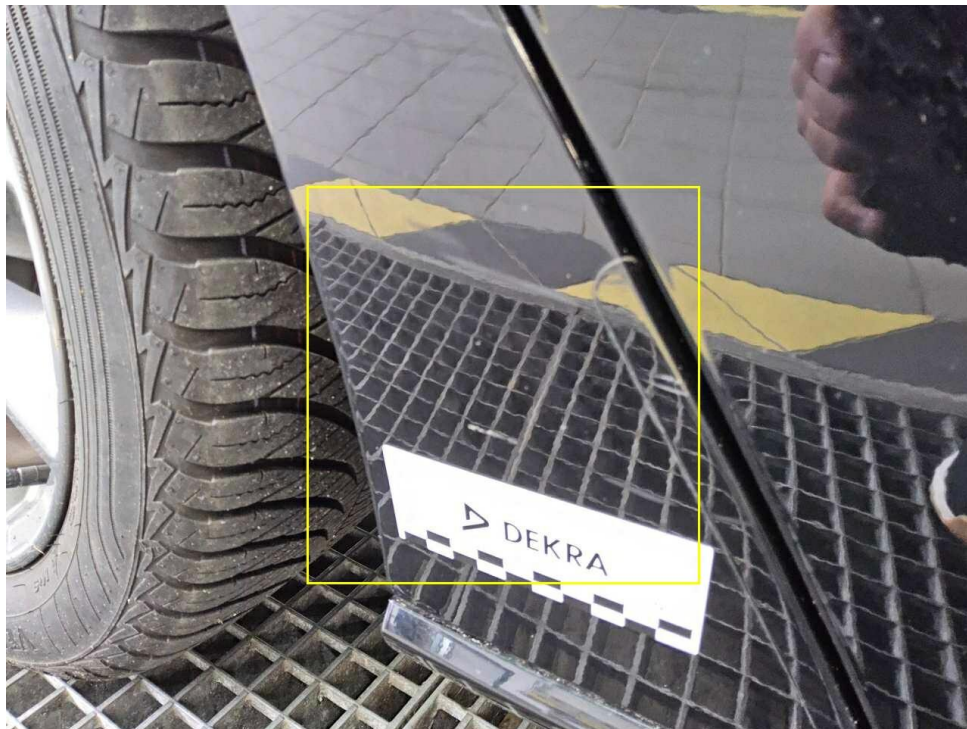
Bild 19 : Seitenteil hinten rechts, eingedellt, instandsetzen und lackieren mit Lackaufbau

Bild 20 : Seitenteil hinten rechts, eingedellt, instandsetzen und lackieren mit Lackaufbau

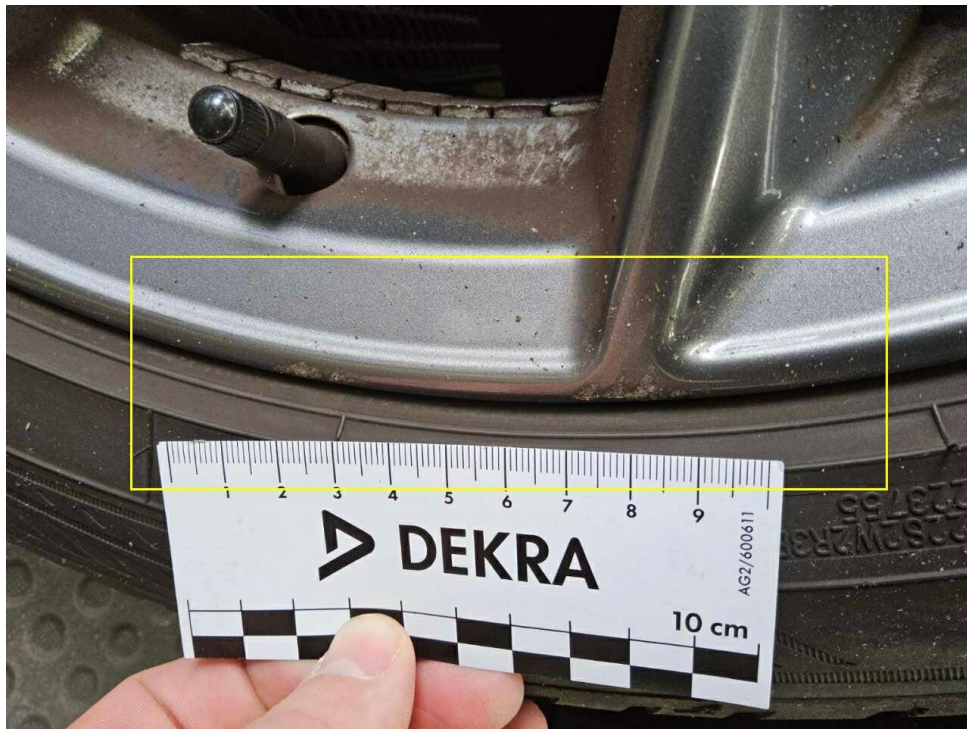
Bild 22 : Felge vorne rechts Lackierung, zerkratzt, Gebrauchsspur

Gebrauchsspur (Bild 23)
Felge vorne rechts Lackierung, zerkratzt,
Gebrauchsspur (Bild 22)

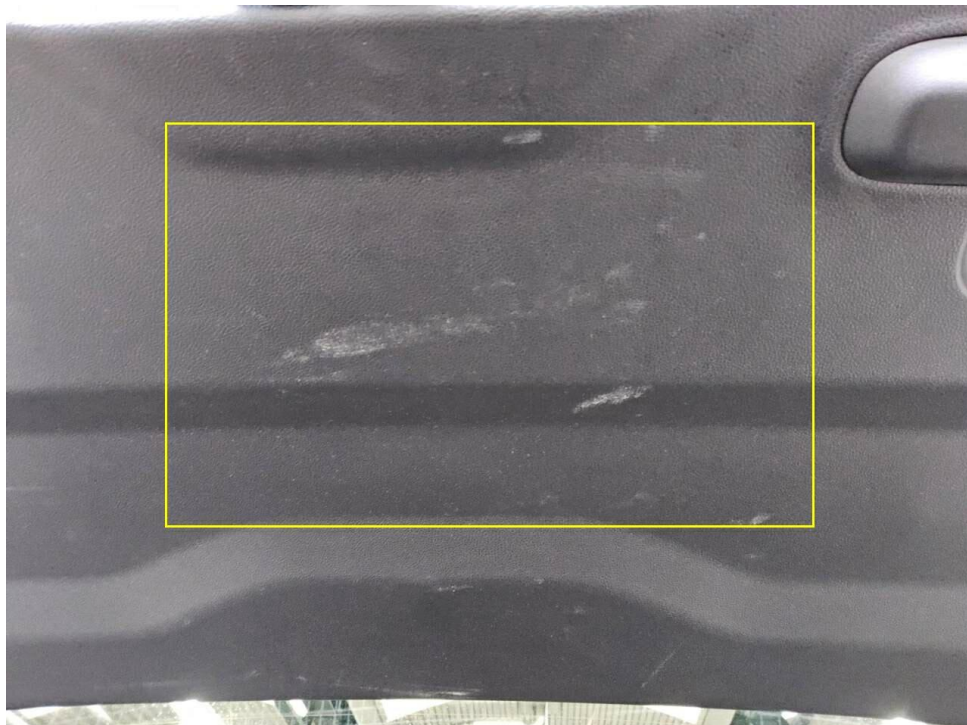
Bild 23 : Verkleidung Heckklappe, zerkratzt, Gebrauchsspur

Tür vorne links Türkante, Lackabplatzer, Gebrauchsspur (Bild 24)
Verkleidung Heckklappe, zerkratzt,

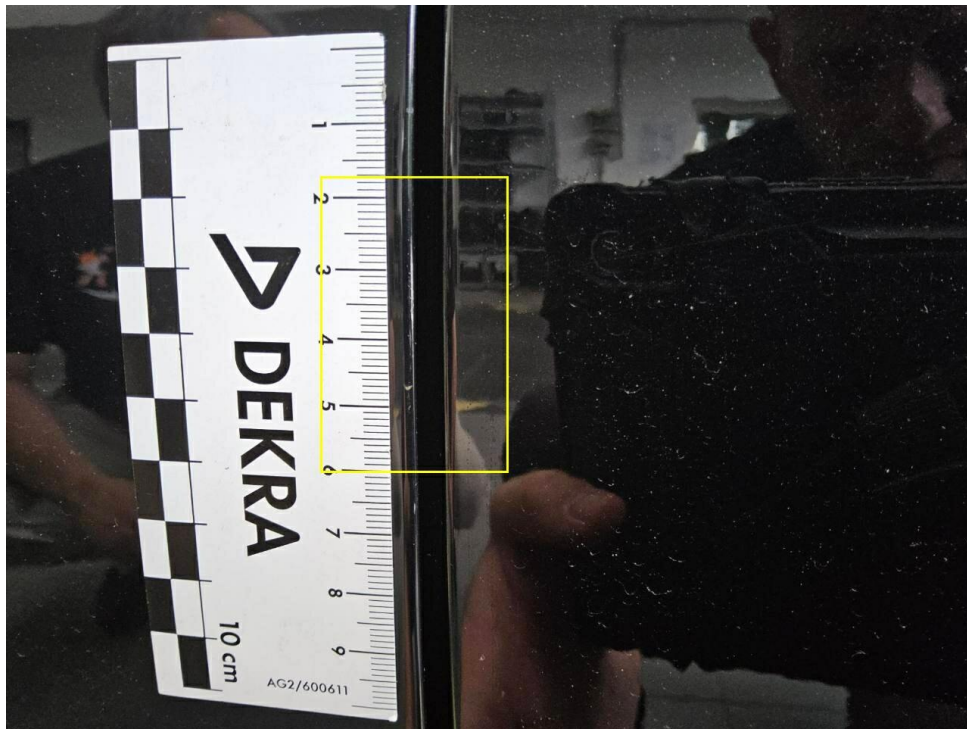
Bild 24 : Tür vorne links Türkante, Lackabplatzer, Gebrauchsspur

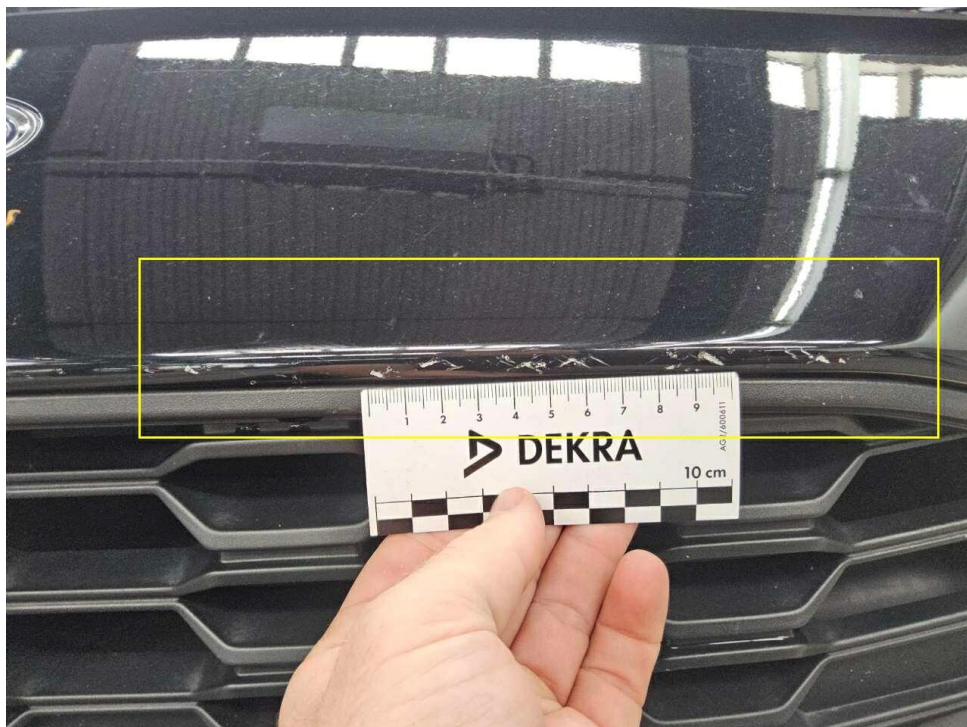
Bild 25 : Stoßfänger vorne Lackierung, verschrämmt, lackieren mit Lackaufbau

Bild 26 : Stoßfänger vorne Lackierung, verschrammt, lackieren mit Lackaufbau

Bild 27 : Stoßfänger vorne Lackierung, verschrammt, lackieren mit Lackaufbau
