| <b>Fahrzeug:</b> | <b>VOLVO V90 T6 AWD Recharge Essential Auto Kombi5-türig 1969 ccm 350 PS / 257 KW</b><br><b>Elektrisch 8-Gang Automatik</b> | | |

## Zustandsbericht/Minderwertgutachten-Leasing

**LU D800E**

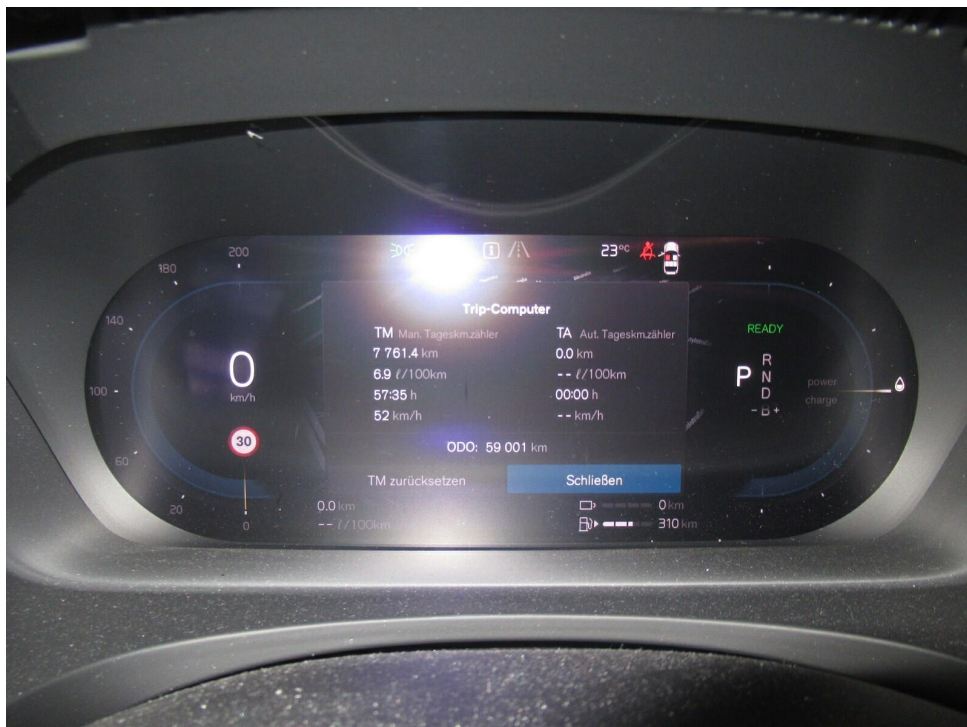
Bild 4 : Kombiinstrument (betriebsbereit) mit Km-Stand

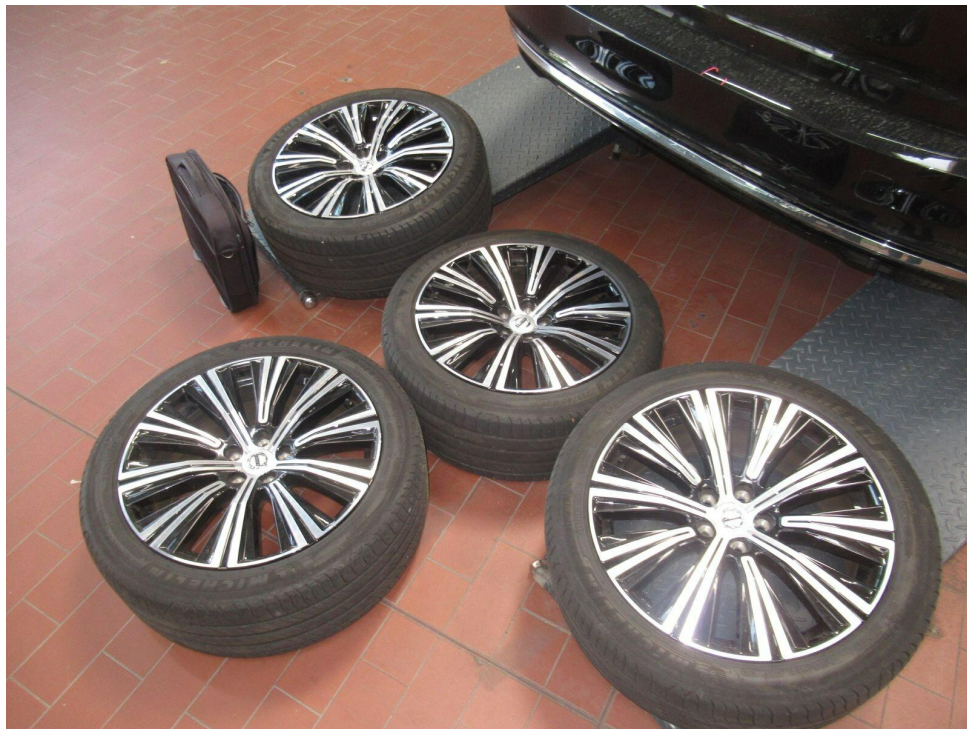
Bild 6 : Zusätzlicher Radsatz (Profil erkennbar)

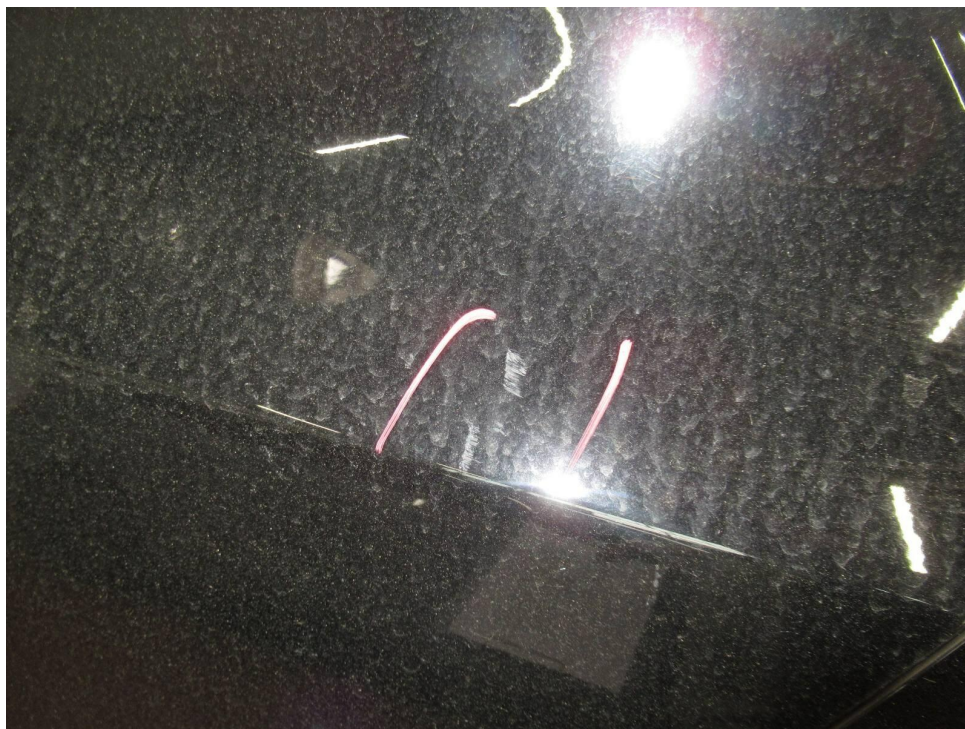
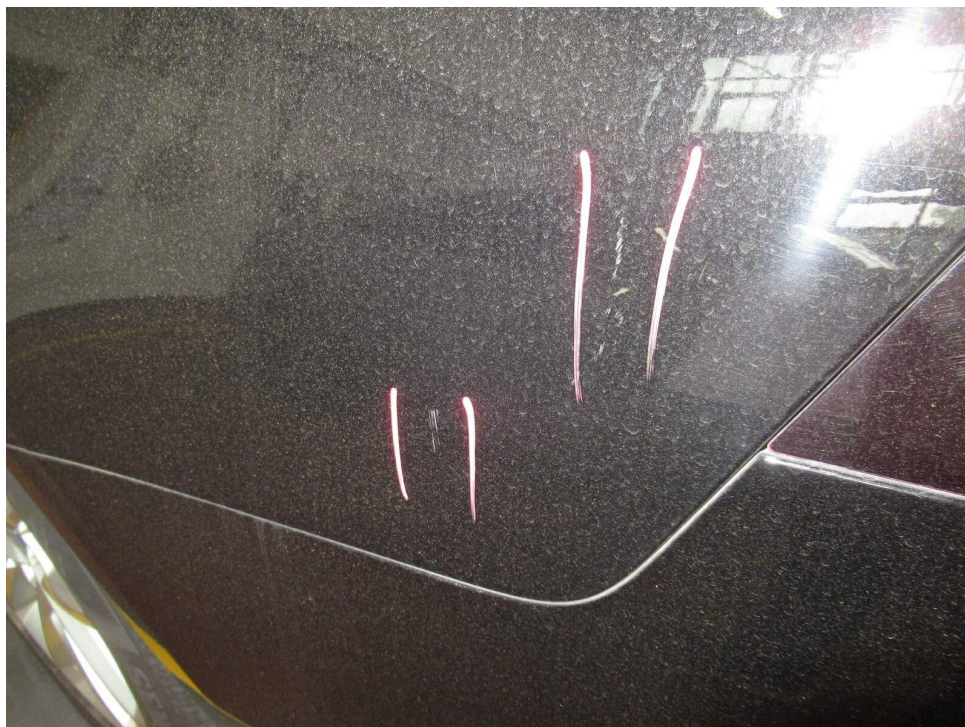
Bild 11 : Seitenwand links zerkratzt

Bild 12 : Seitenwand links zerkratzt

Bild 13 : Seitenwand links zerkratzt

| Bezeichnung des Schadens / Rep.-Weg | Rep.Kost<br>netto | brutto | Anrechn. | Minderwert in EUR<br>netto | brutto |
|---|---|---|---|---|---|
| 5. Seitenwand links zerkratzt, lackieren<br>mit Lackaufbau (Bild 11, 12, 13) | 378,99 | 451 | 65 | -246,22 | -293 |

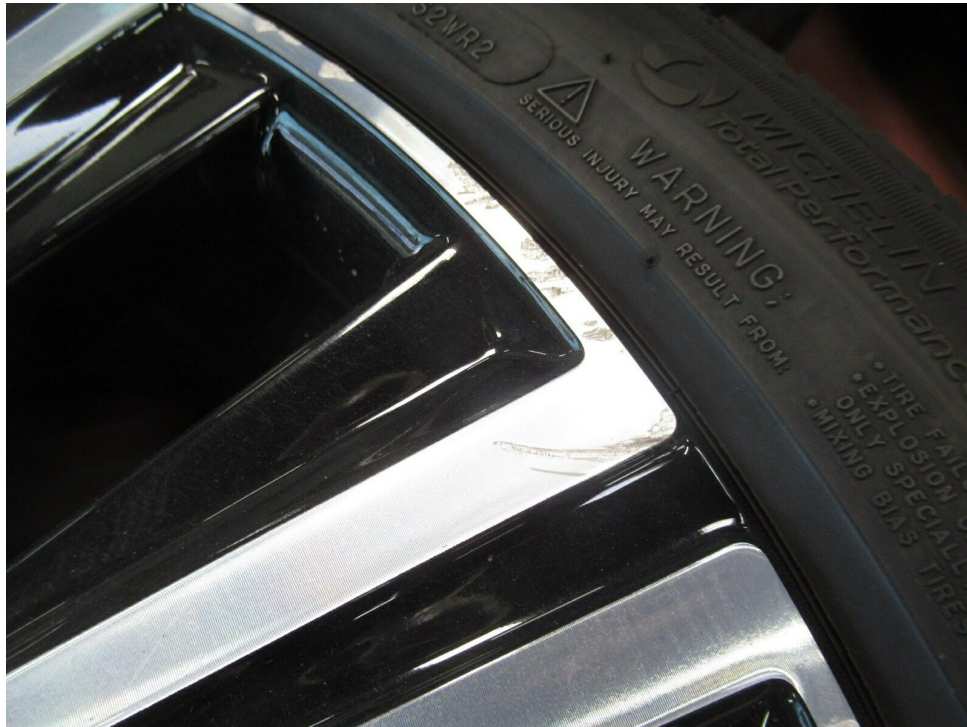
Bild 14 : Felge Sommerradsatz vorne links verschrammt

Bild 15 : Felge Sommerradsatz vorne links verschrammt

| Bezeichnung des Schadens / Rep.-Weg | Rep.Kost<br>netto | brutto | Anrechn. | Minderwert in EUR<br>netto | brutto |
|---|---|---|---|---|---|
| 6. Felge Sommerradsatz vorne links<br>verschrammt, erneuern (Bild 14, 15) | 805,04 | 958 | 65 | -523,53 | -623 |
