**Auftrags-Nr:** 1002393287  
**Besichtigt am:** 10.04.2026 13:53  
**Berichts-Nr:** 10404126  
**FIN:** WVVZZZ3HZME504017

# Zustandsbericht

- Protokoll der Fahrzeugbewertung -

Berichts-Nr: 10404126  
vom: 11.04.2026

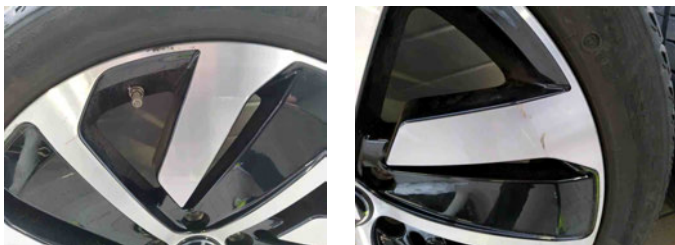
| Nr | Bauteil | Schadensbeschreibung | Reparaturempfehlung |
|---|---|---|---|
| 1 | Alufelge glanzgedreht hinten rechts | Kratzer | Optische Wertminderung |

1 - Alufelge glanzgedreht hinten rechts - Kratzer - Optische Wertminderung

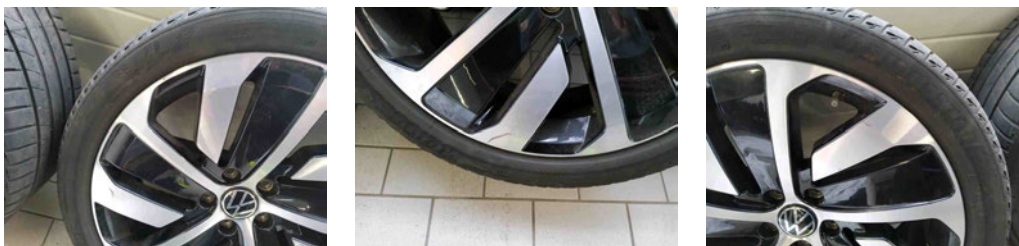
| Nr | Bauteil | Schadensbeschreibung | Reparaturempfehlung |
|---|---|---|---|
| 2 | Alufelge glanzgedreht vorne rechts | Kratzer | Optische Wertminderung |

2 - Alufelge glanzgedreht vorne rechts - Kratzer - Optische Wertminderung

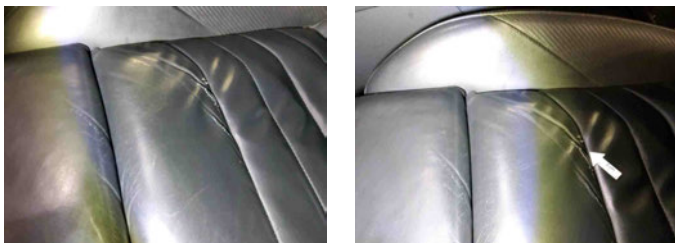
| Nr | Bauteil | Schadensbeschreibung | Reparaturempfehlung |
|---|---|---|---|
| 3 | Sitzbezug vorne links | Beschädigt | Smart Repair Leder |

3 - Sitzbezug vorne links - Beschädigt - Smart Repair Leder

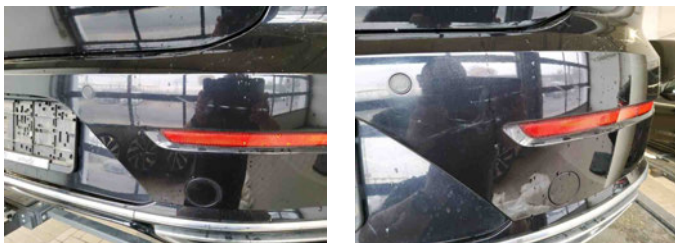
| Nr | Bauteil | Schadensbeschreibung | Reparaturempfehlung |
|---|---|---|---|
| 4 | Stoßfänger hinten | Kratzer | Smart Repair |

4 - Stoßfänger hinten - Kratzer - Smart Repair
