ÜBEREINSTIMMUNGSBESCHEINIGUNG

# Zustandsbericht / Minderwertgutachten

| Typ / Verkaufsbez. | 6 Kombi SKYACTIV-G 194 | Aufbauart | Kombi |

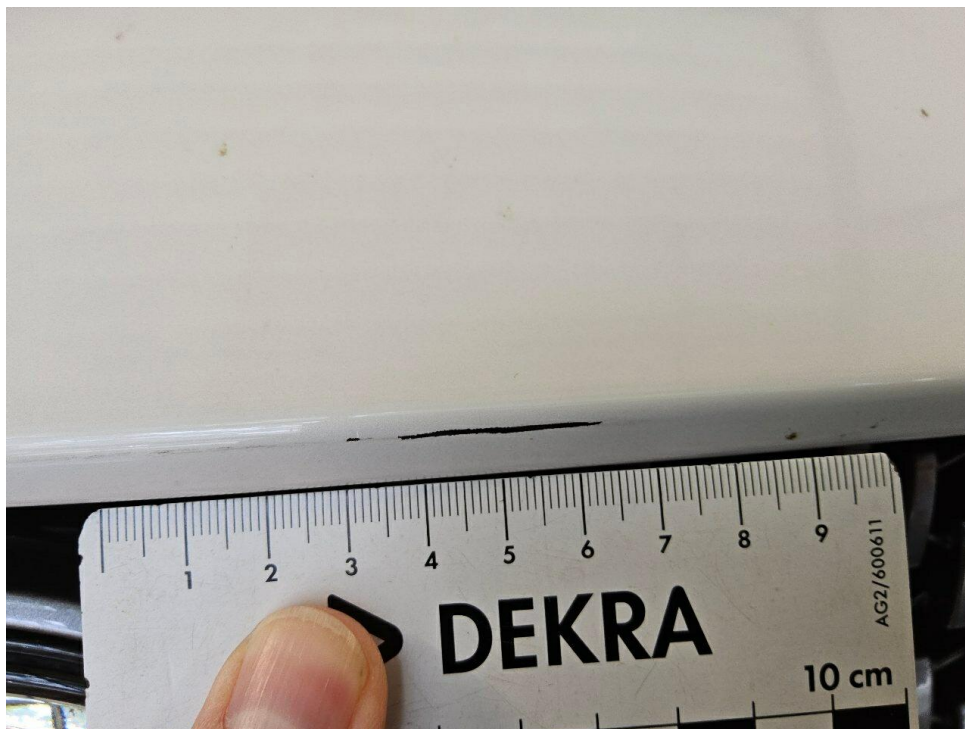
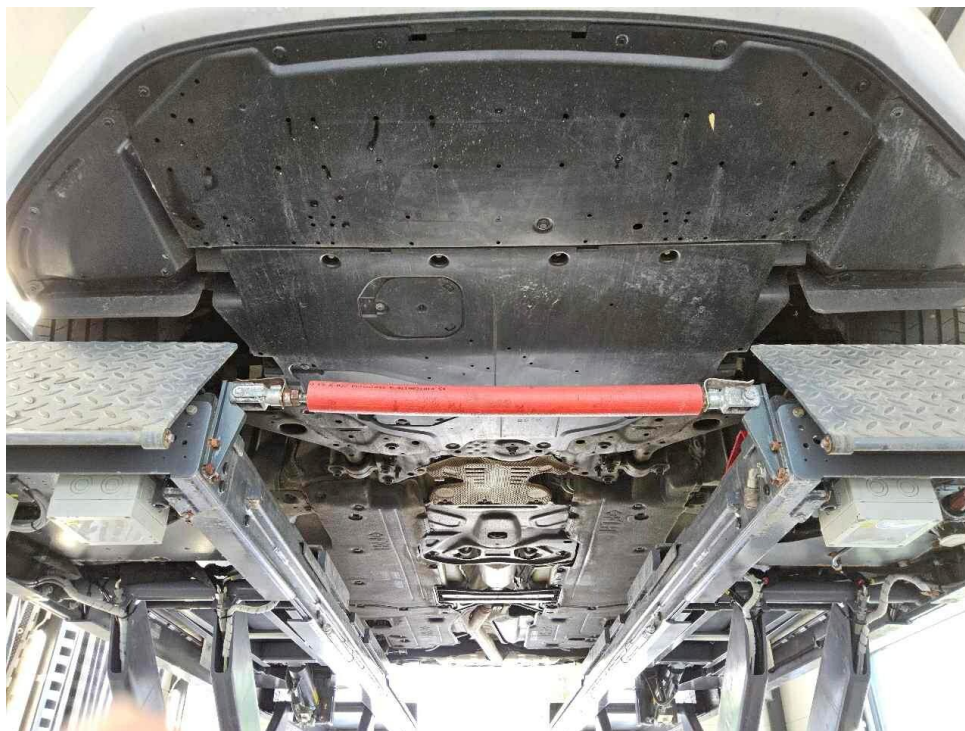
Bild 1 : Stoßfänger vorne zerkratzt

Bild 2 : Stoßfänger vorne zerkratzt

1. Stoßfänger vorne zerkratzt, smart repair (Bild 1, 2)

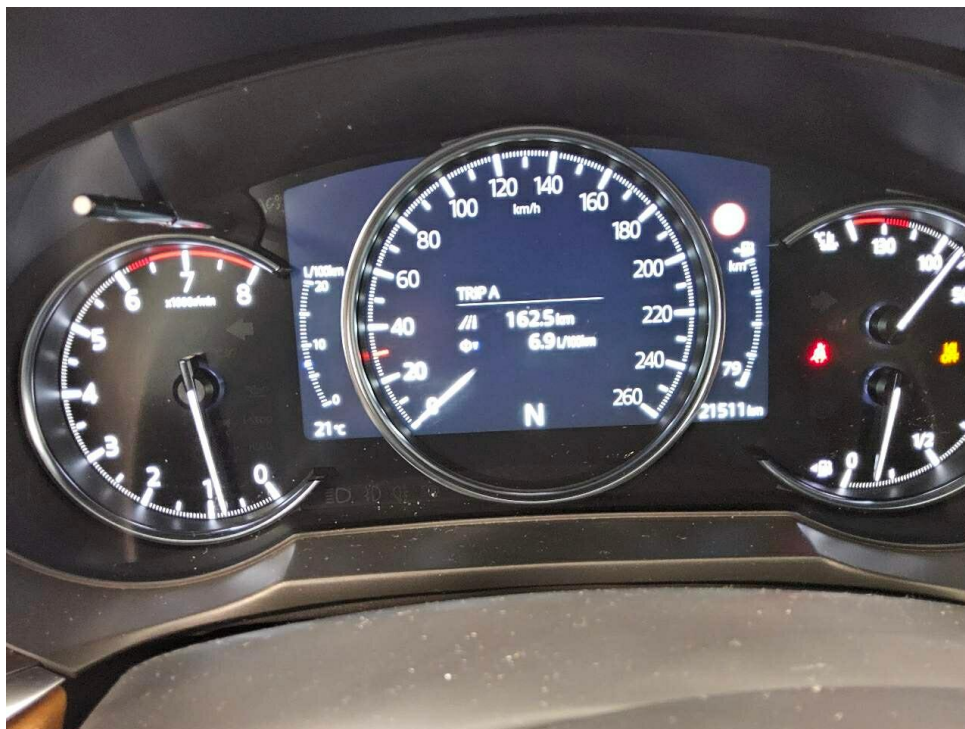
Bild 3 : Kombiinstrument (betriebsbereit) mit Km-Stand
