## Zustandsbericht

| Berichtsnummer : | 0000000936757-DE968 | | |

#### Hyundai Ioniq 5 (05.2021->) Basis Elektro

| Fahrzeug-Ident.-Nr.: | KMHKM81BFPU164385 | Laufleistung abgelesen: | 51415 km |

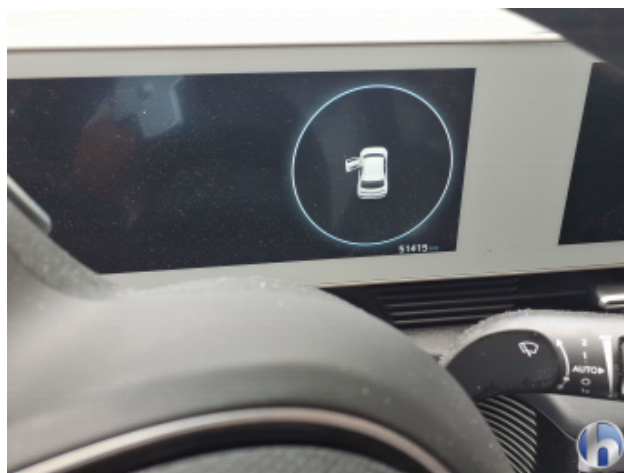
Kilometerstand

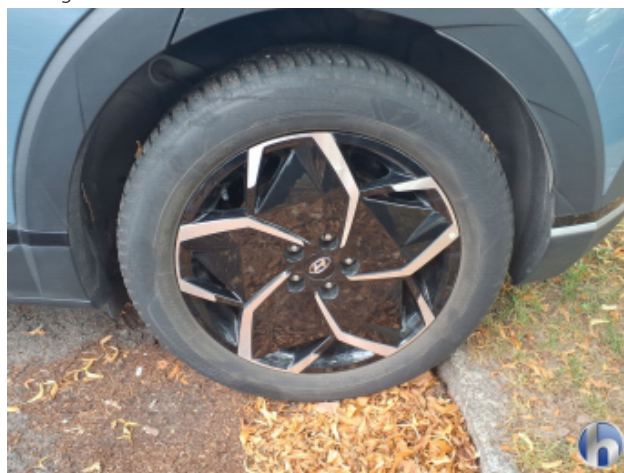
Felgen

| Montierte Bereifung | | |
|---|---|---|
| Reifenart / Felgentyp: | Allwetterreifen | Aluminium |
| 2. Achse - links / Zust. | | 235/55/R19/ 4 mm |
| 2. Achse - rechts / Zust. | | 235/55/R19/ 4 mm |
| 1. Achse - links / Zust. | | 235/55/R19/ 4 mm |
| 1. Achse - rechts / Zust. | | 235/55/R19/ 4 mm |

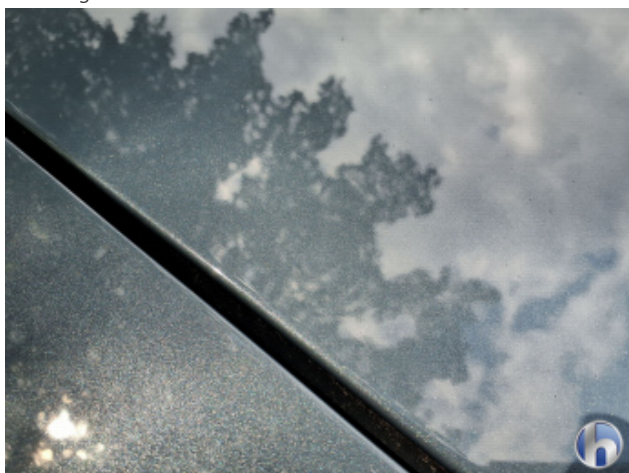
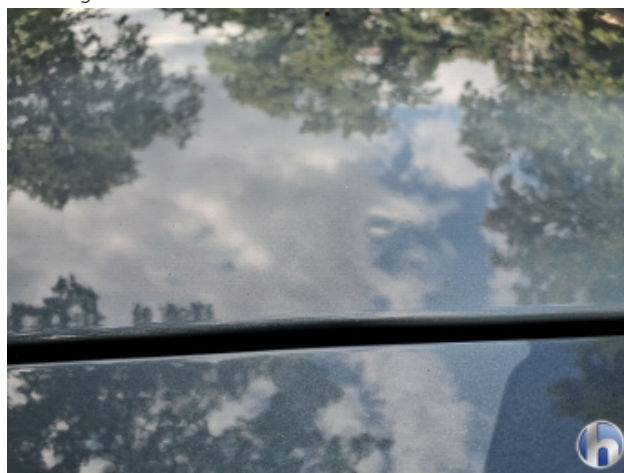
| | <b>Karosserie außen</b> | | |
|---|---|---|---|
| 1. | Dach | Verdellt | Sanft Instandsetzen |

1. Dach  
Verdellt - Sanft Instandsetzen

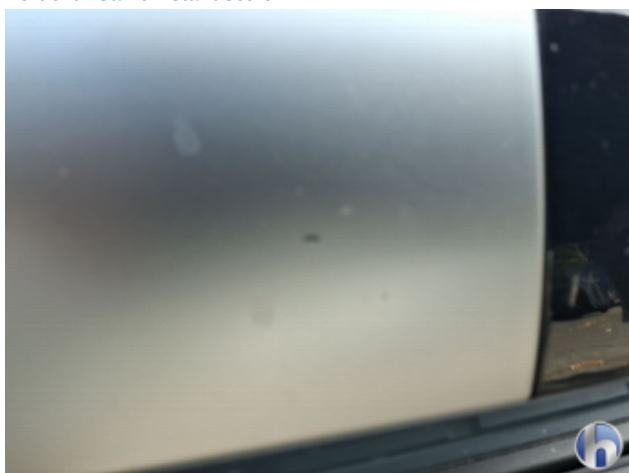
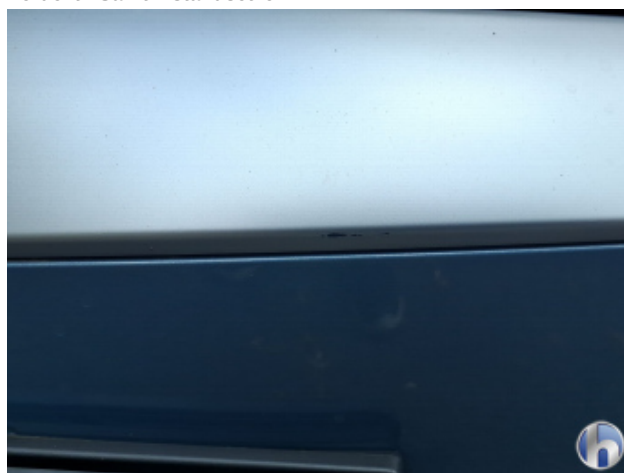
| | <b>Karosserie außen</b> | | |
|---|---|---|---|
| 2. | Stoßfänger Vorne | Kratzer | Smart Repair |

2. Stoßfänger Vorne  
Kratzer - Smart Repair

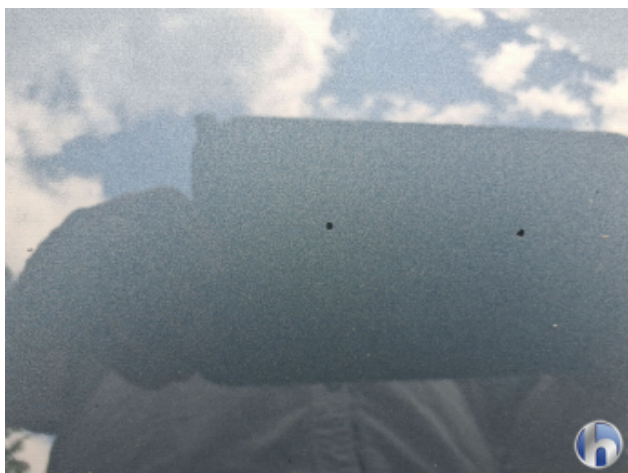
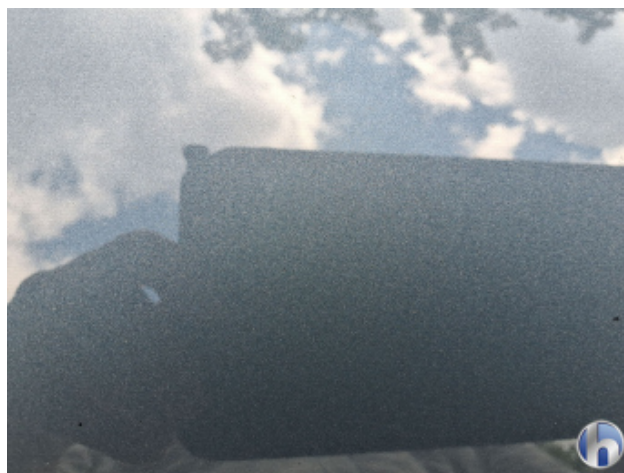
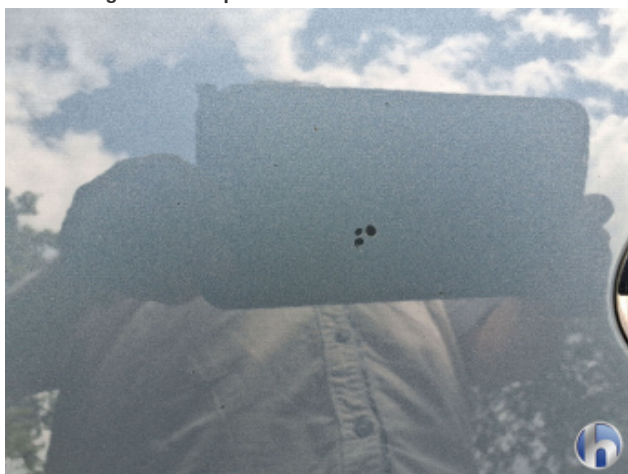
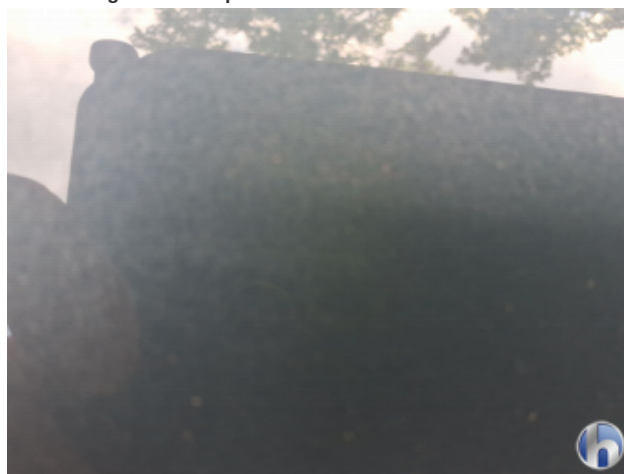
| | <b>Karosserie außen</b> | | |
|---|---|---|---|
| 3. | Motorhaube | Steinschlag | Smart Repair |

3. Motorhaube  
Steinschlag - Smart Repair

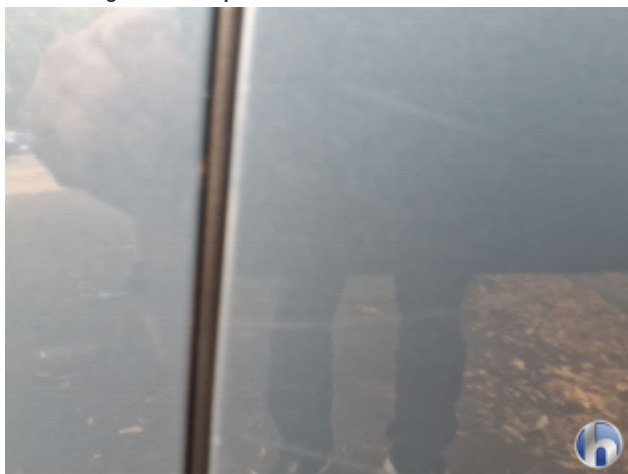
| | <b>Karosserie außen</b> | | |
|---|---|---|---|
| 4. | Tür Vorne - Rechts | Kratzer | Smart Repair |

4. Tür Vorne - Rechts  
Kratzer - Smart Repair

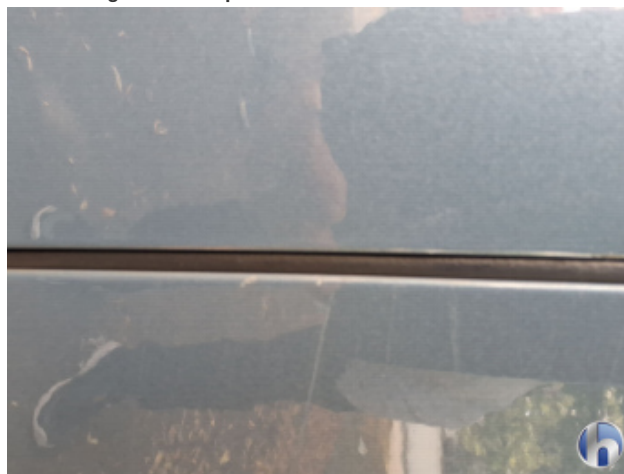
| | <b>Karosserie außen</b> | | |
|---|---|---|---|
| 5. | Tür Hinten - Rechts | Kratzer | Smart Repair |

5. Tür Hinten - Rechts  
Kratzer - Smart Repair

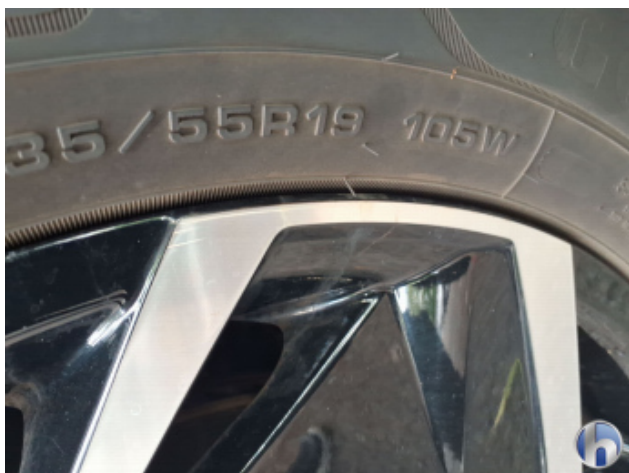
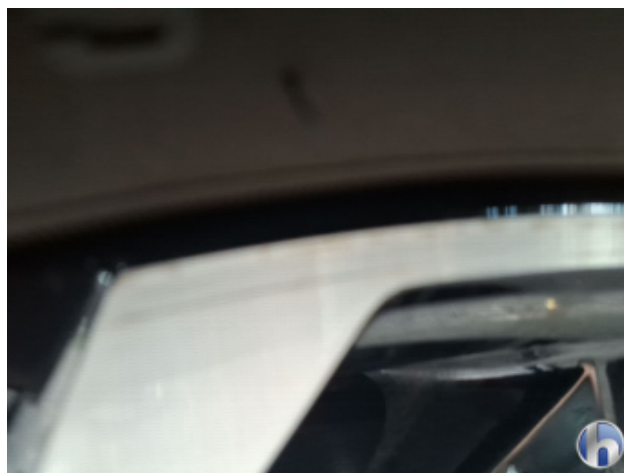
| | <b>Karosserie außen</b> | | |
|---|---|---|---|
| 6. | Felge Vorne - Links | Kratzer | Smart Repair |

6. Felge Vorne - Links  
Kratzer - Smart Repair

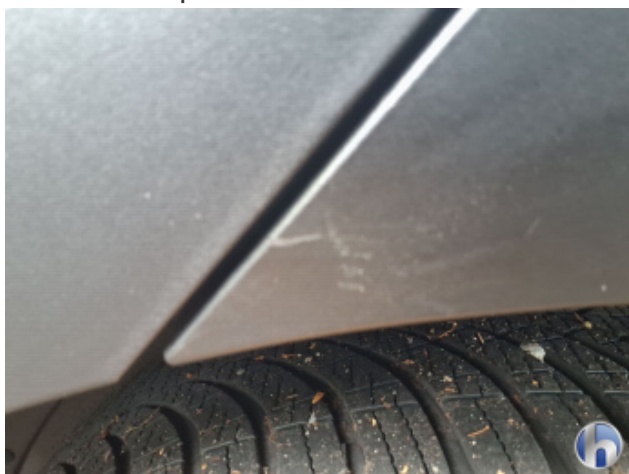
| 7. | Seitenwand - Hinten - Rechts | Kratzer | Smart Repair |

7. Seitenwand - Hinten - Rechts  
Kratzer - Smart Repair

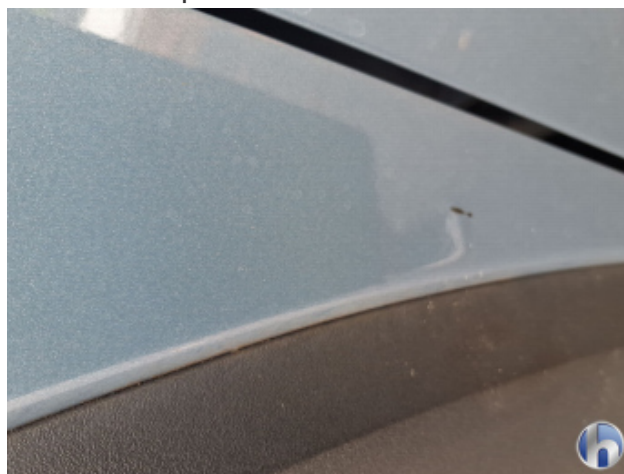
| 8. | Kotflügel Vorne - Links | Kratzer | Smart Repair |

8. Kotflügel Vorne - Links  
Kratzer - Smart Repair

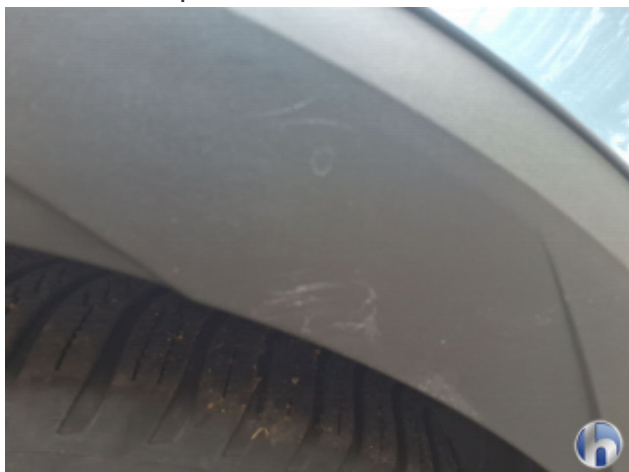
| 9. | Kotflügel Vorne - Rechts | Kratzer | Smart Repair |

9. Kotflügel Vorne - Rechts  
Kratzer - Smart Repair

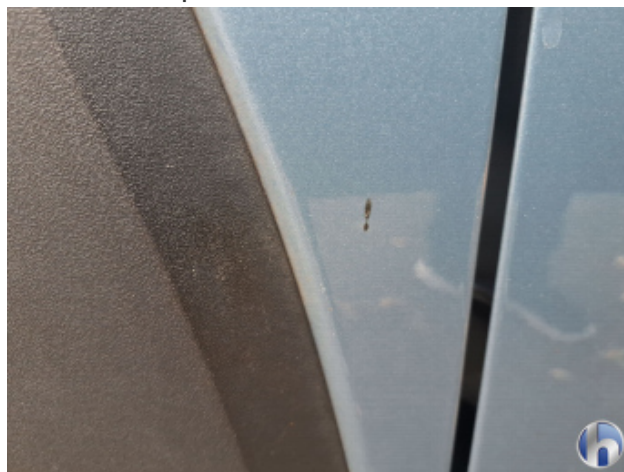
| 10. | Kotflügel Vorne - Rechts | Steinschlag | Smart Repair |

10. Kotflügel Vorne - Rechts  
Steinschlag - Smart Repair

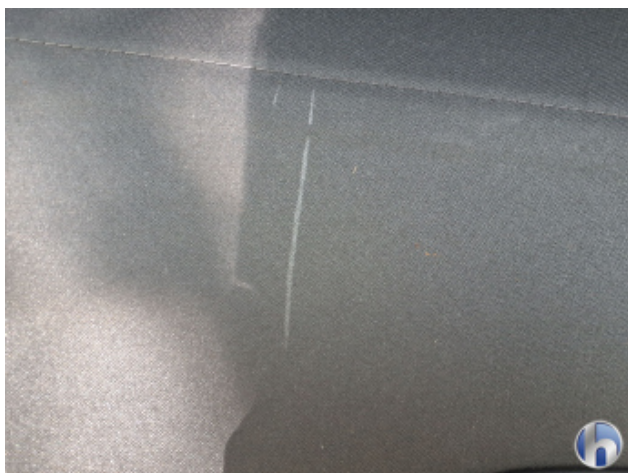
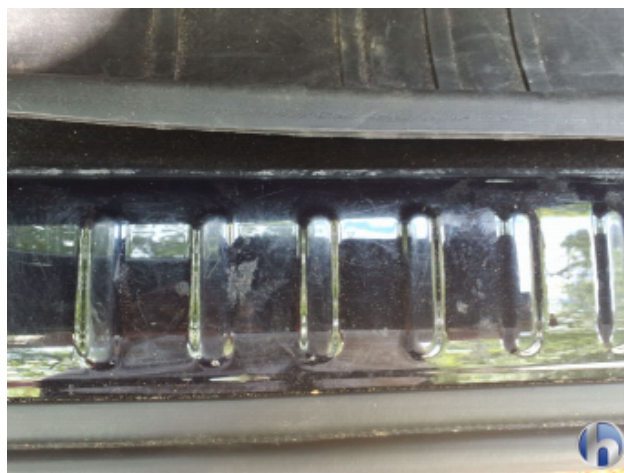
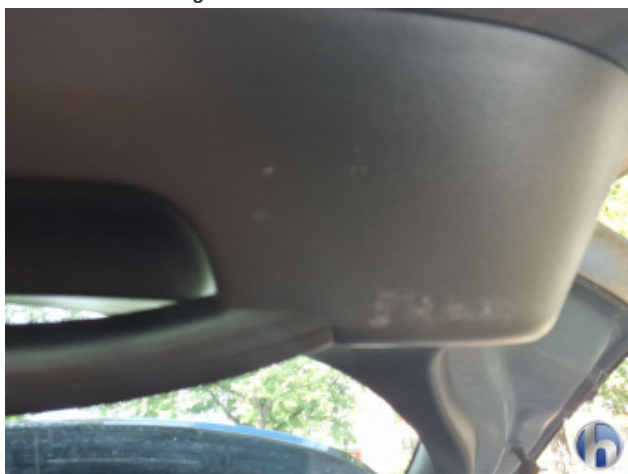
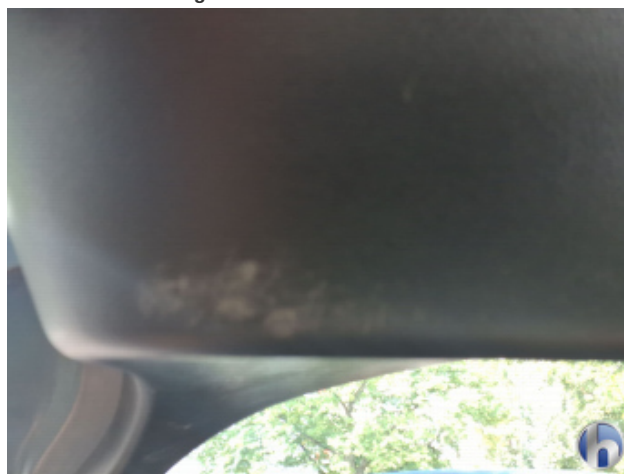
| | <b>Bauteil</b> | <b>Schaden</b> | <b>Rep.-Art</b> |
|---|---|---|---|
| 11. | Innenraum | Verschmutzt | Reinigen |

11. Innenraum  
Verschmutzt - Reinigen

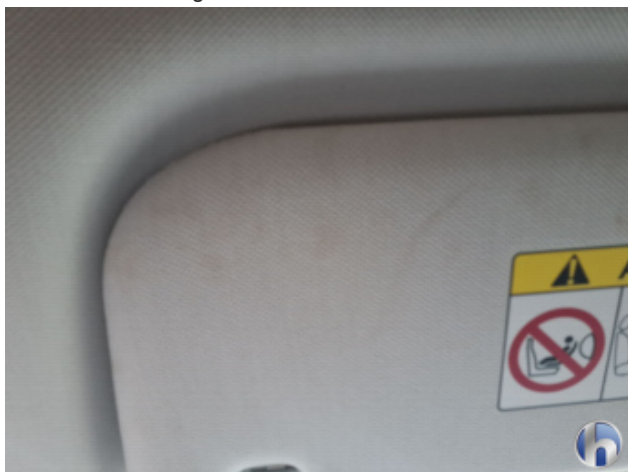
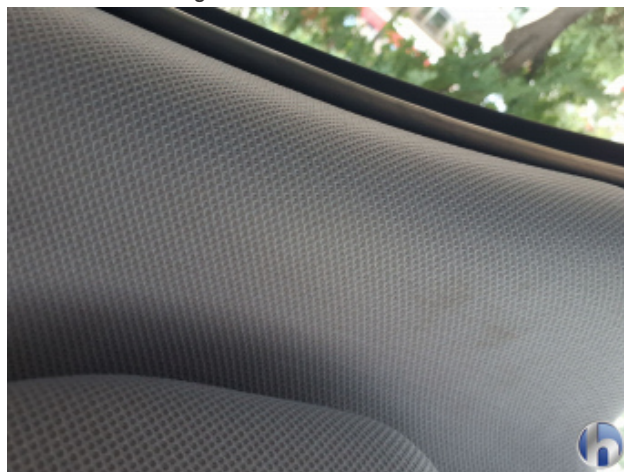
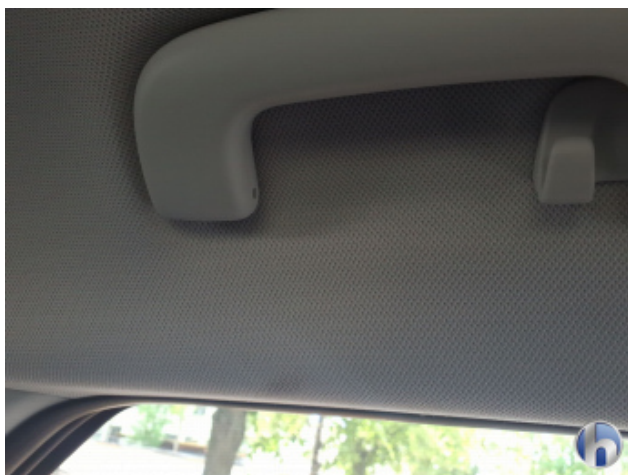
| | <b>Bauteil</b> | <b>Schaden</b> | <b>Rep.-Art</b> |
|---|---|---|---|
| 12. | Dachhimmel | Verschmutzt | Reinigen |

12. Dachhimmel  
Verschmutzt - Reinigen

12. Dachhimmel  
**Verschmutzt - Reinigen**

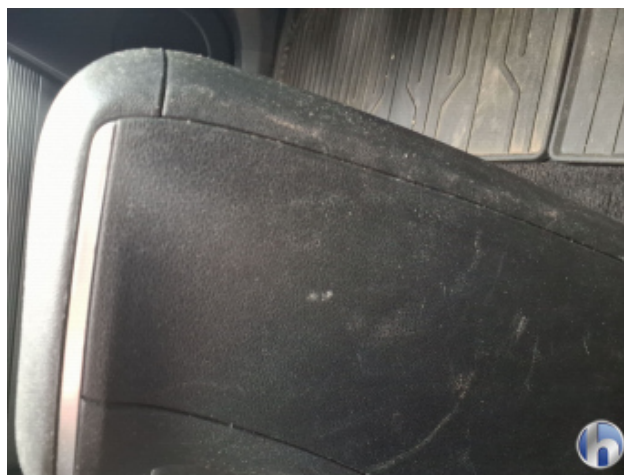
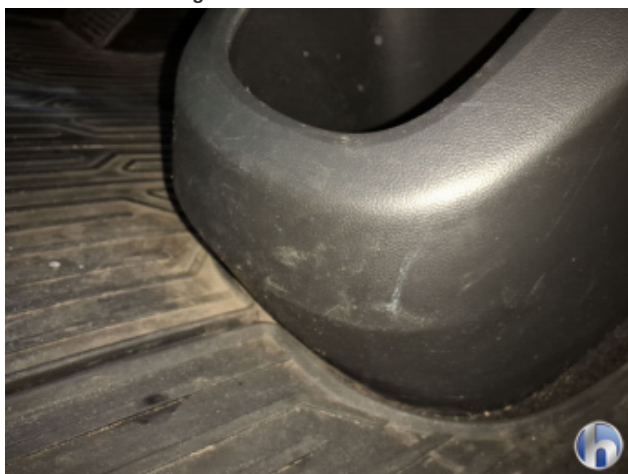
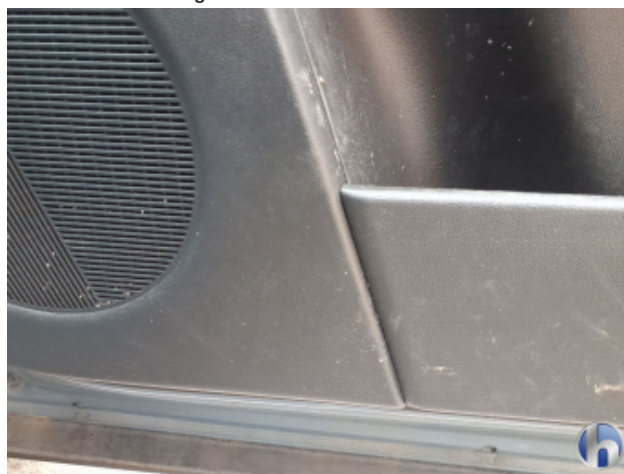
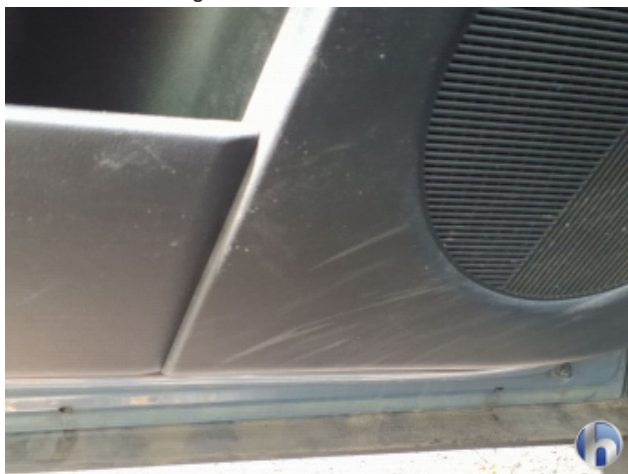
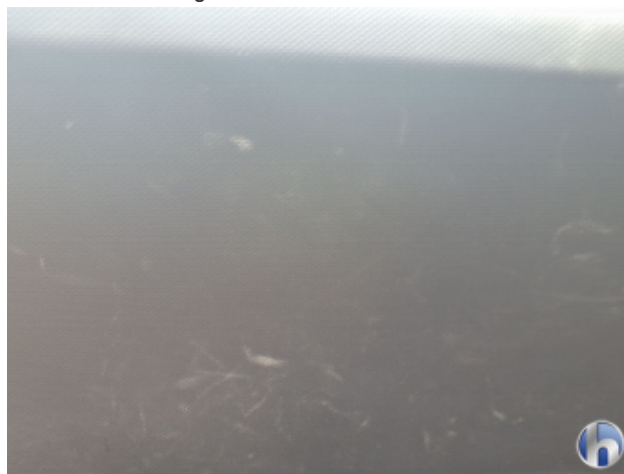
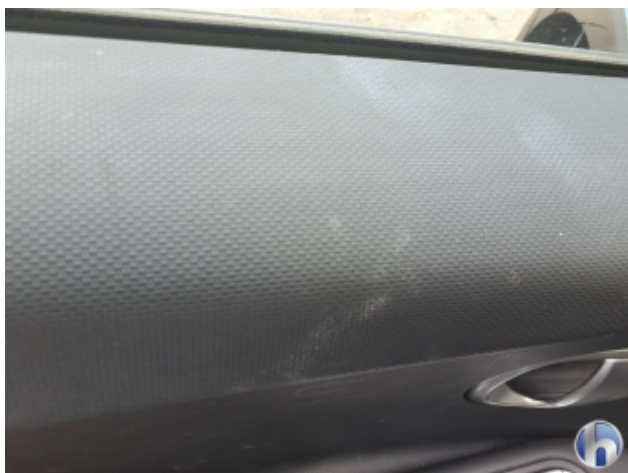
| | <b>Bauteil</b> | <b>Schaden</b> | <b>Rep.-Art</b> |
|---|---|---|---|
| 13. | Verkleidung | Verschmutzt | Reinigen |

13. Verkleidung  
**Verschmutzt - Reinigen**

13. Verkleidung  
Verschmutzt - Reinigen

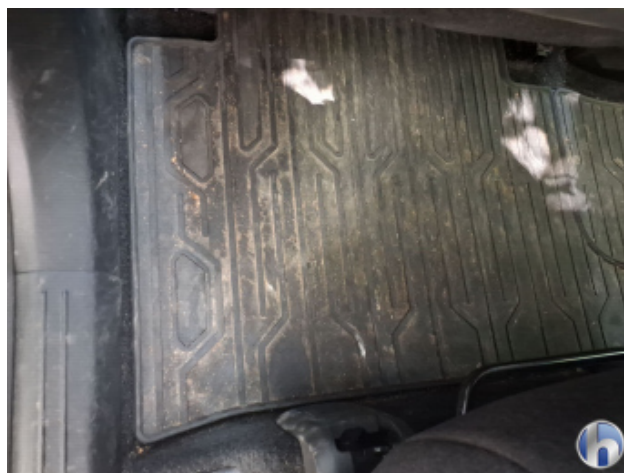
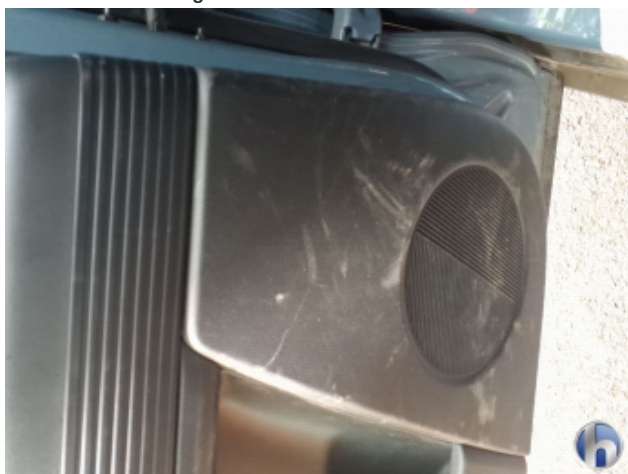
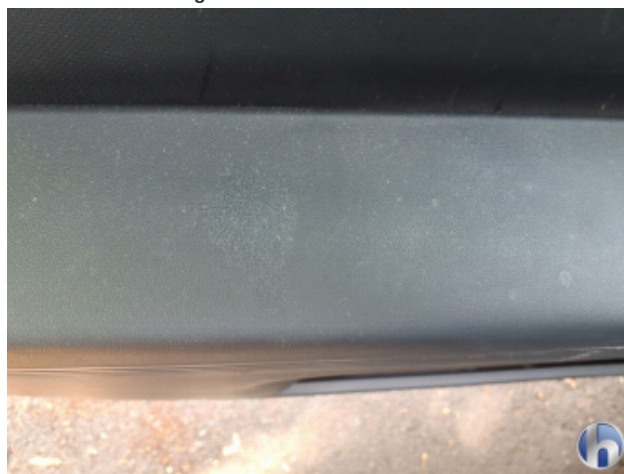
| | <b>Bauteil</b> | <b>Schaden</b> | <b>Rep.-Art</b> |
|---|---|---|---|
| 14. | Fußraum Innenraum rechts dritte | Verschmutzt | Reinigen |

14. Fußraum Innenraum rechts dritte  
Verschmutzt - Reinigen

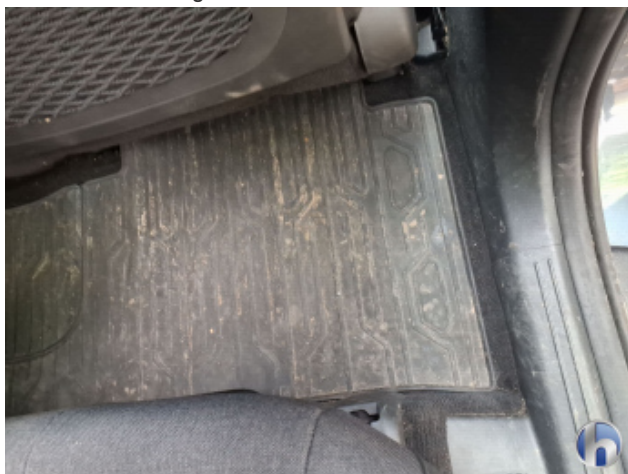
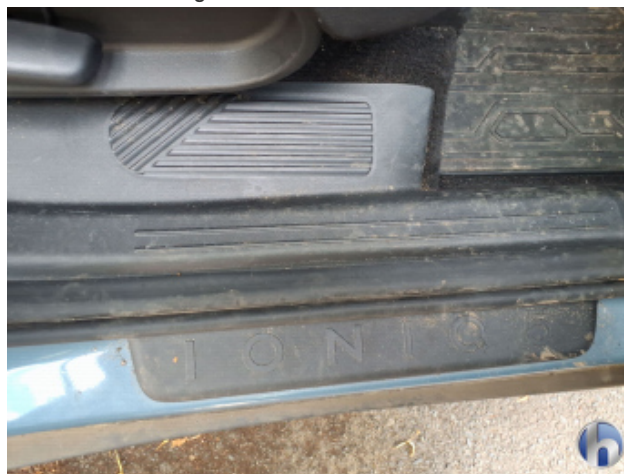
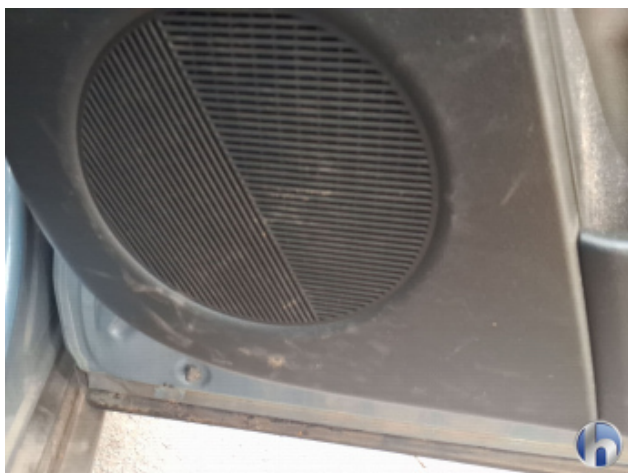
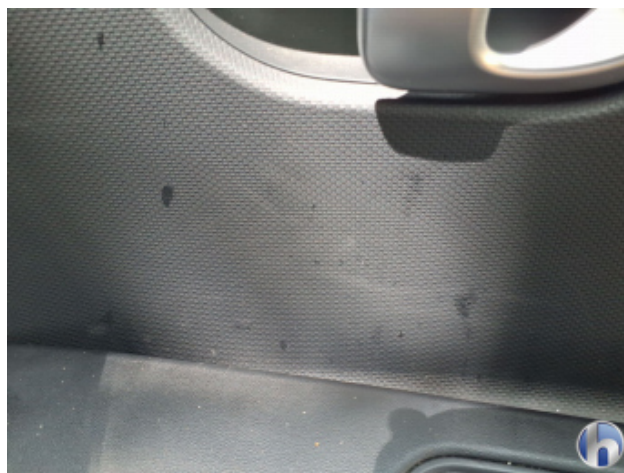
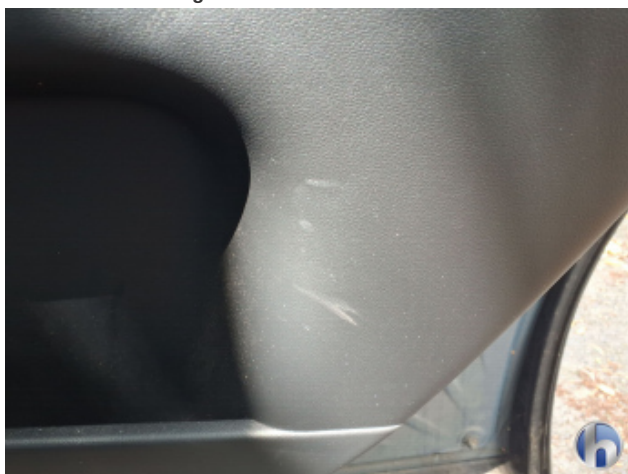
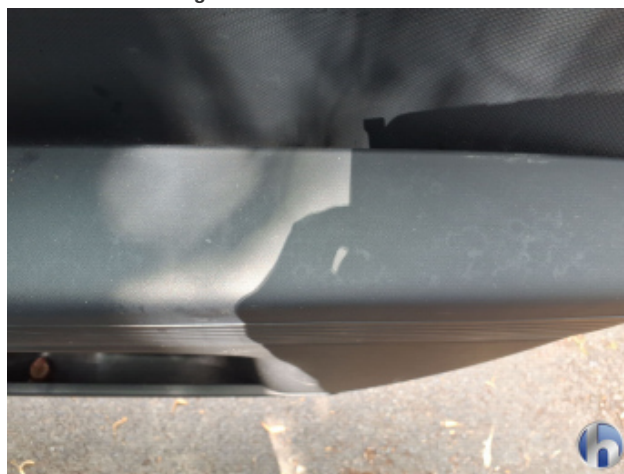
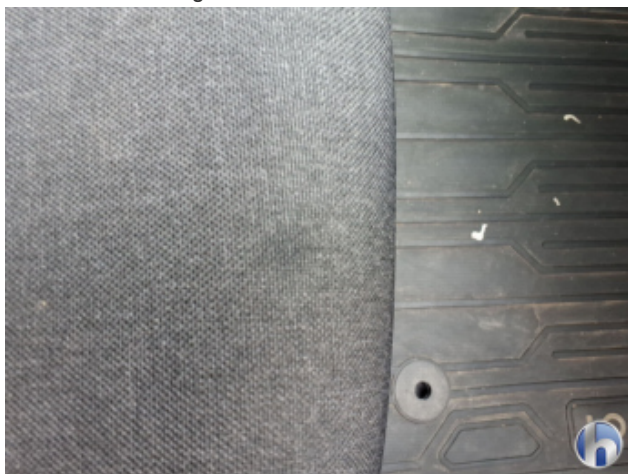
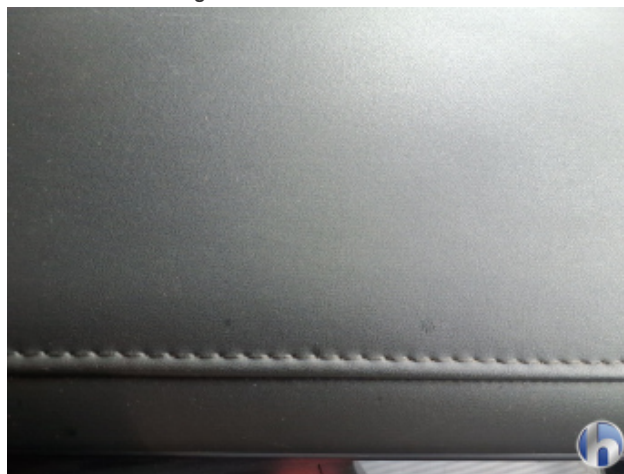
| | <b>Bauteil</b> | <b>Schaden</b> | <b>Rep.-Art</b> |
|---|---|---|---|
| 15. | Sitz Innenraum rechts vorne | Verschmutzt | Reinigen |

15. Sitz Innenraum rechts vorne  
Verschmutzt - Reinigen

15. Sitz Innenraum rechts vorne  
**Verschmutzt - Reinigen**
