## Bewertungsgutachten

**HB PM562**

**U5YPV81HDNL020553**

| Typ / Verkaufsbezeichnung | NQ5e / Sportage 1.6 T-GDI AWD Plug-in Hybrid Basis |

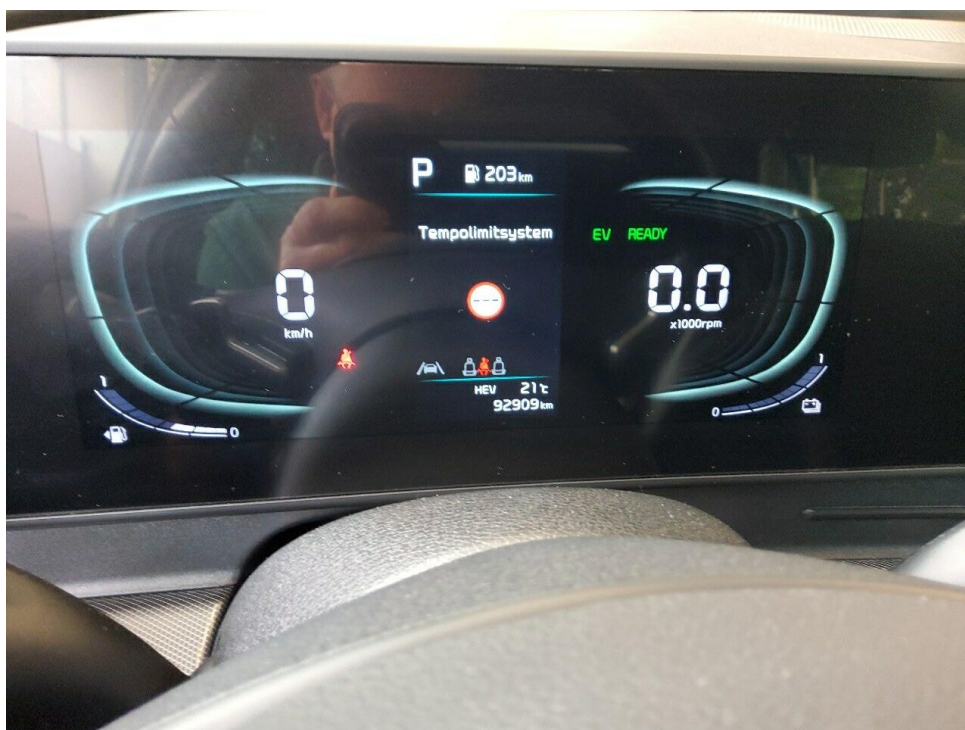
Bild 4 : Kombiinstrument (betriebsbereit) mit Km-Stand

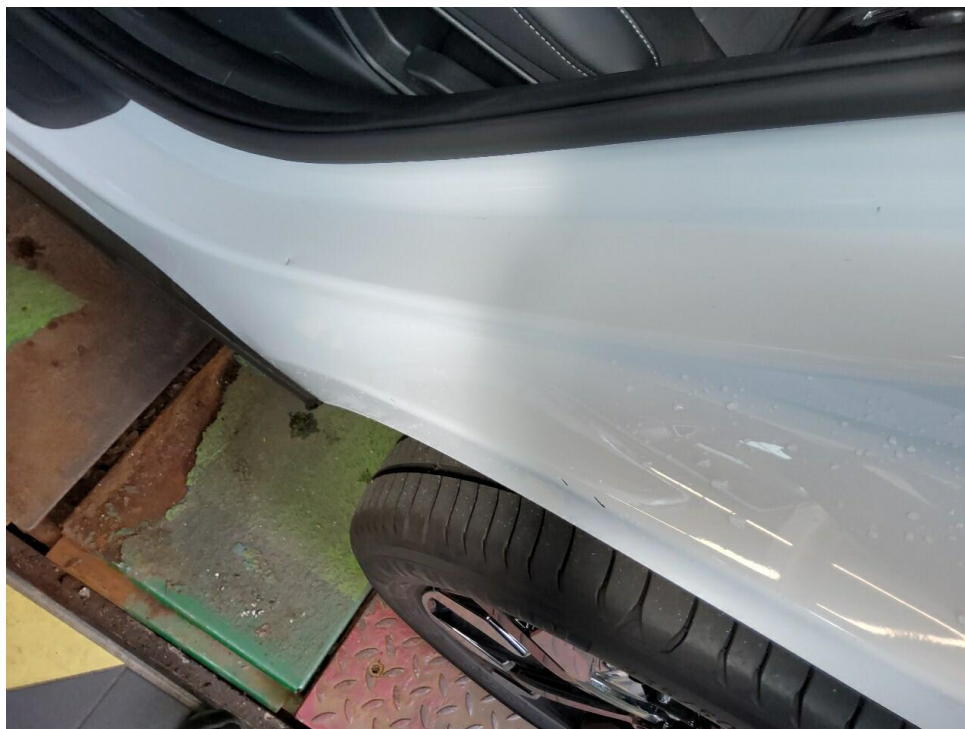
Bild 7 : Türeinstieg hinten links Kratzer

| Bezeichnung des Schadens / Rep.-Weg | Rep.Kost<br>brutto | Anrechn. | Minderwert<br>brutto |
|---|---|---|---|
| 1. Türeinstieg hinten links Kratzer, smart repair (Bild 7) | 200 | voll | -200 |

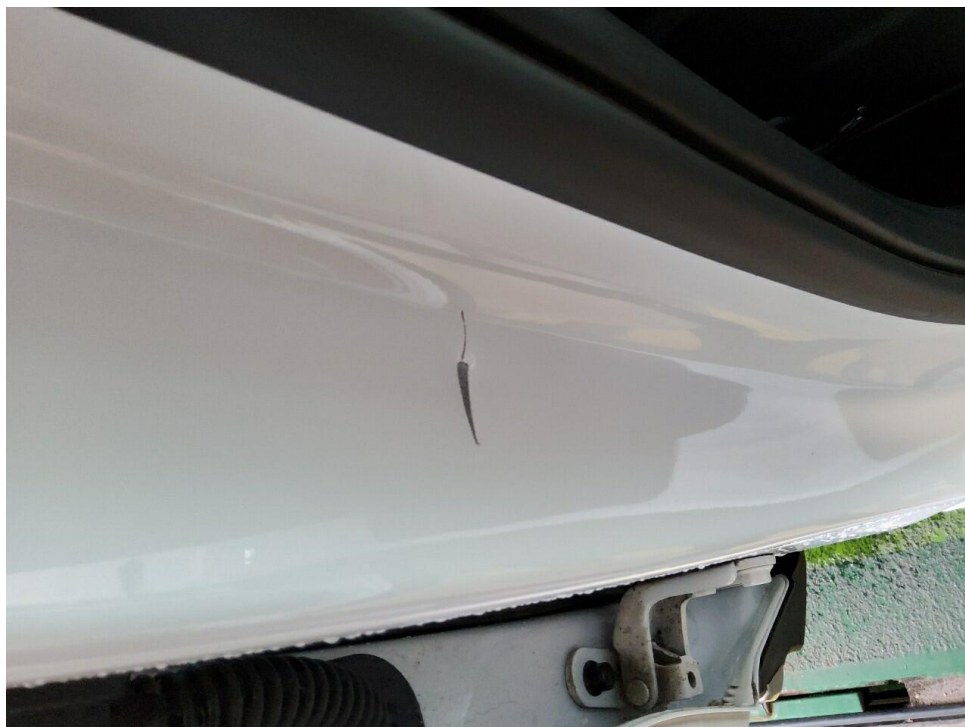
Bild 8 : Türeinstieg vorne rechts Beschädigt

| Bezeichnung des Schadens / Rep.-Weg | Rep.Kost<br>brutto | Anrechn. | Minderwert<br>brutto |
|---|---|---|---|
| 2. Türeinstieg vorne rechts Beschädigt, (Bild 8) | 250 | voll | -250 |

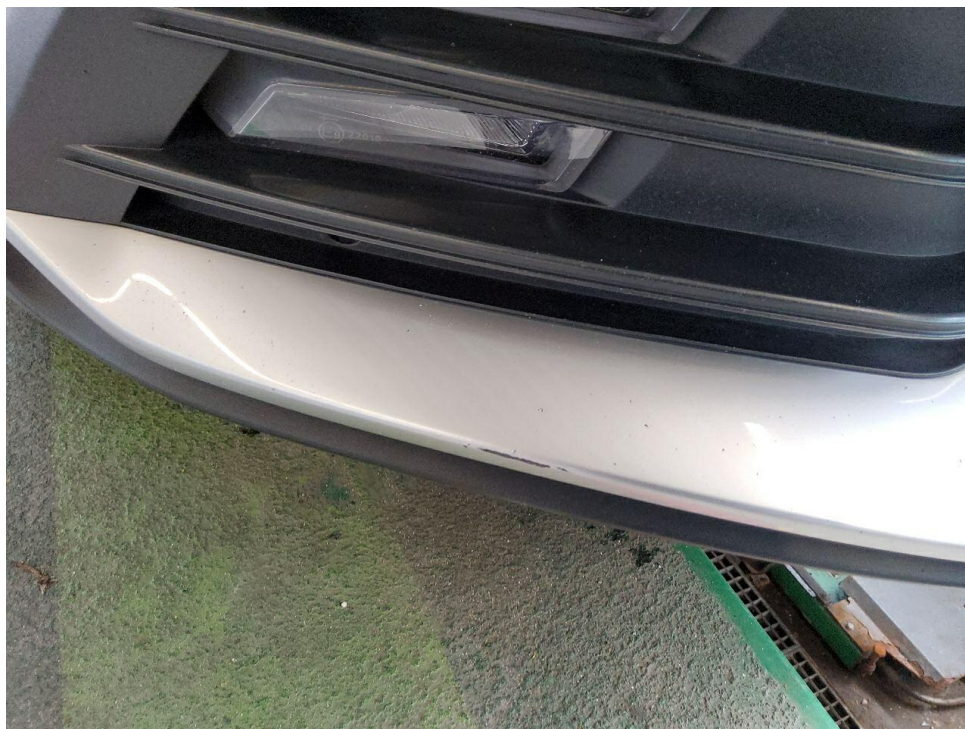
Bild 9 : Stoßfänger vorne Kratzer

| Bezeichnung des Schadens / Rep.-Weg | Rep.Kost<br>brutto | Anrechn. | Minderwert<br>brutto |
|---|---|---|---|
| 3. Stoßfänger vorne Kratzer, smart repair (Bild 9) | 150 | voll | -150 |

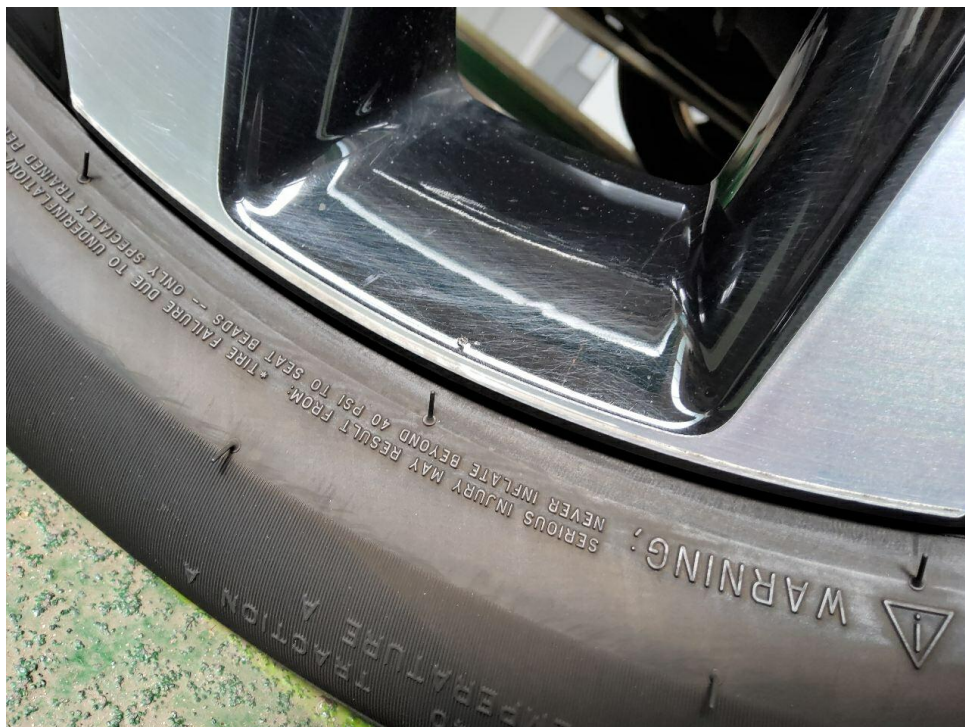
Bild 10 : Felge vorne links Kratzer

| Bezeichnung des Schadens / Rep.-Weg | Rep.Kost<br>brutto | Anrechn. | Minderwert<br>brutto |
|---|---|---|---|
| 4. Felge vorne links Kratzer, erneuern (Bild 10) | 652 | anteilig | -265 |

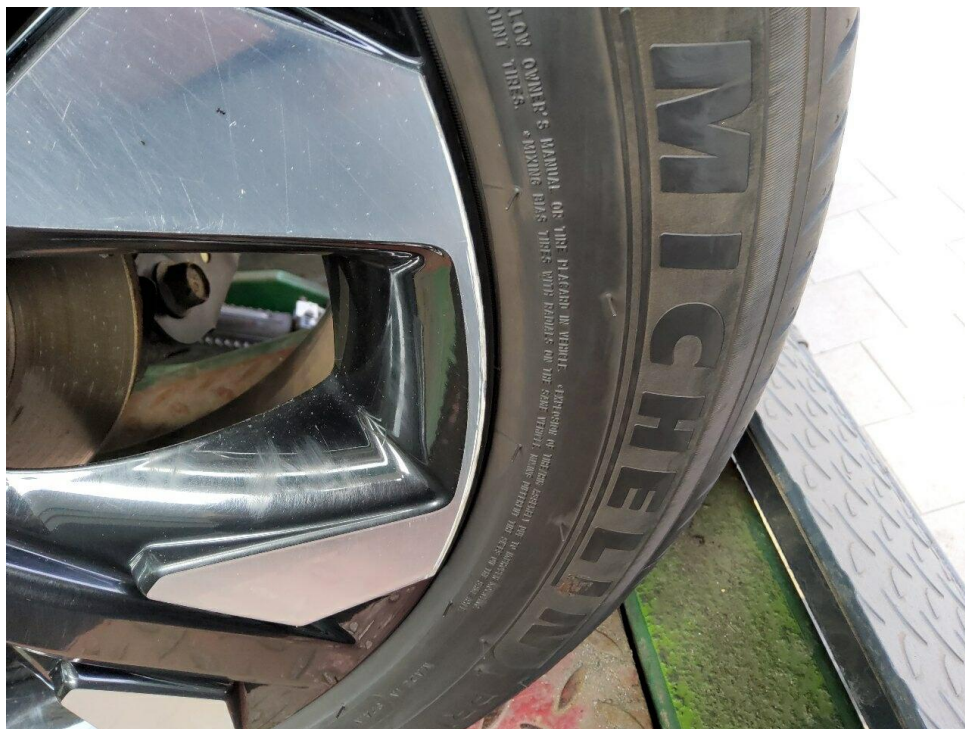
Bild 11 : Felge hinten links Kratzer

| Bezeichnung des Schadens / Rep.-Weg | Rep.Kost<br>brutto | Anrechn. | Minderwert<br>brutto |
|---|---|---|---|
| 5. Felge hinten links Kratzer, erneuern (Bild 11) | 652 | anteilig | -265 |

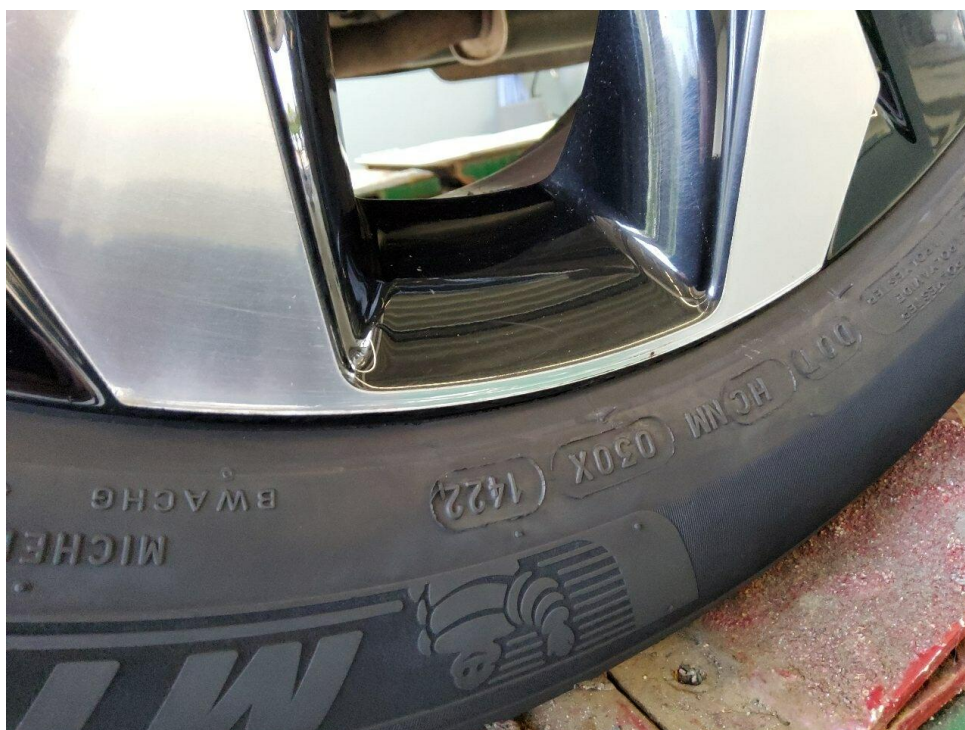
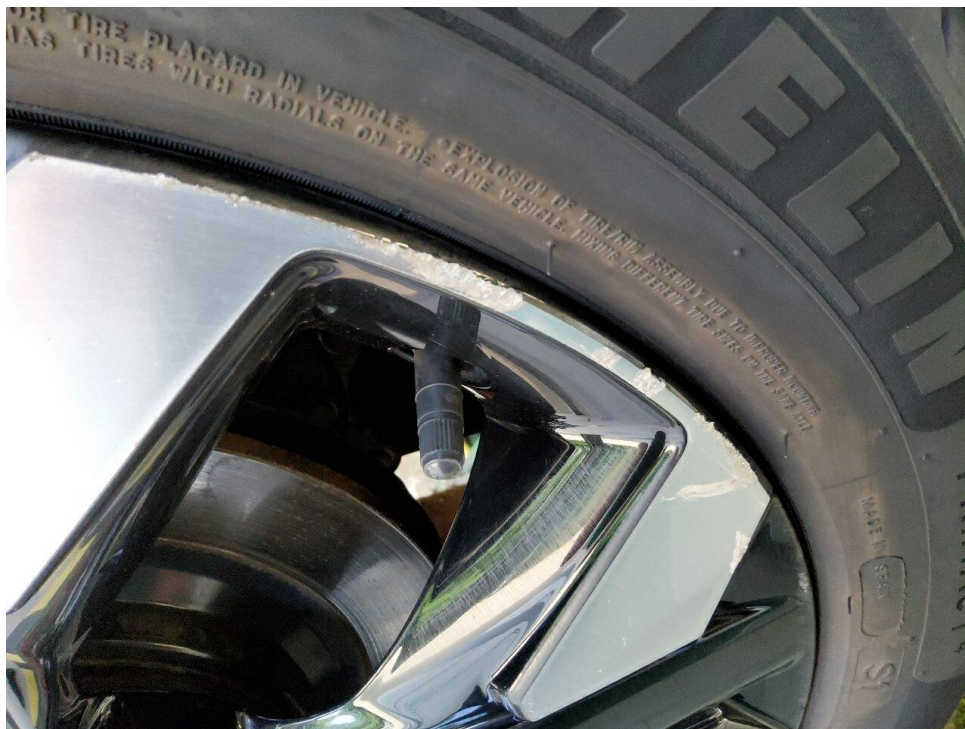
Bild 12 : Felge hinten rechts Kratzer

Bild 13 : Felge hinten rechts Kratzer

| Bezeichnung des Schadens / Rep.-Weg | Rep.Kost<br>brutto | Anrechn. | Minderwert<br>brutto |
|---|---|---|---|
| 6. Felge hinten rechts Kratzer, erneuern (Bild 12, 13) | 652 | anteilig | -265 |

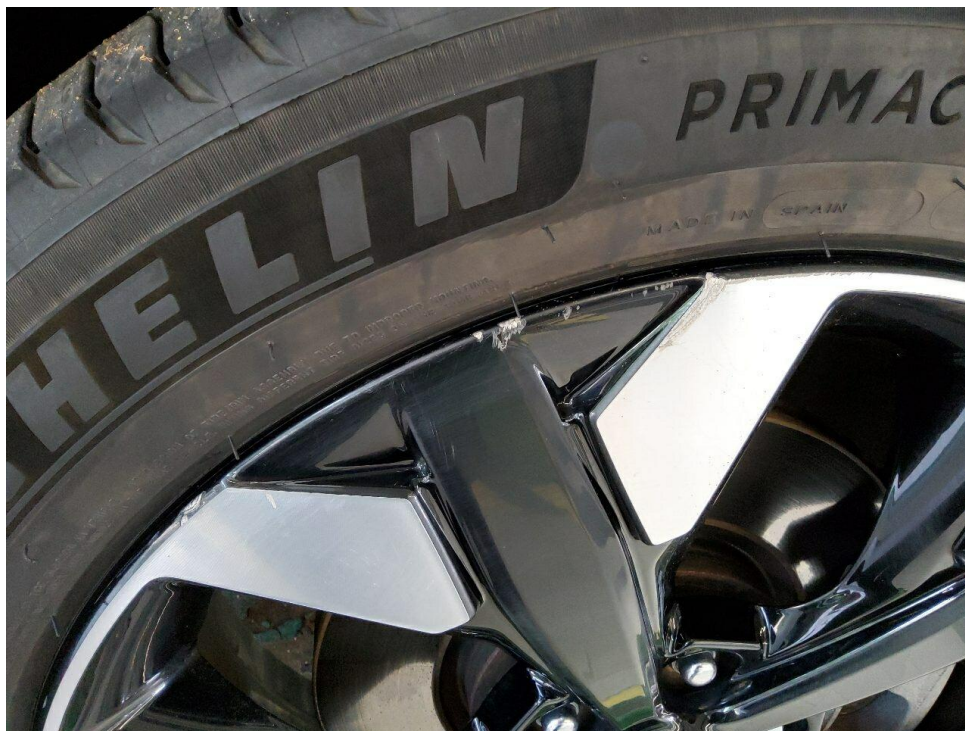
Bild 14 : Felge vorne rechts Kratzer

| Bezeichnung des Schadens / Rep.-Weg | Rep.Kost<br>brutto | Anrechn. | Minderwert<br>brutto |
|---|---|---|---|
| 7. Felge vorne rechts Kratzer, erneuern (Bild 14) | 652 | anteilig | -265 |

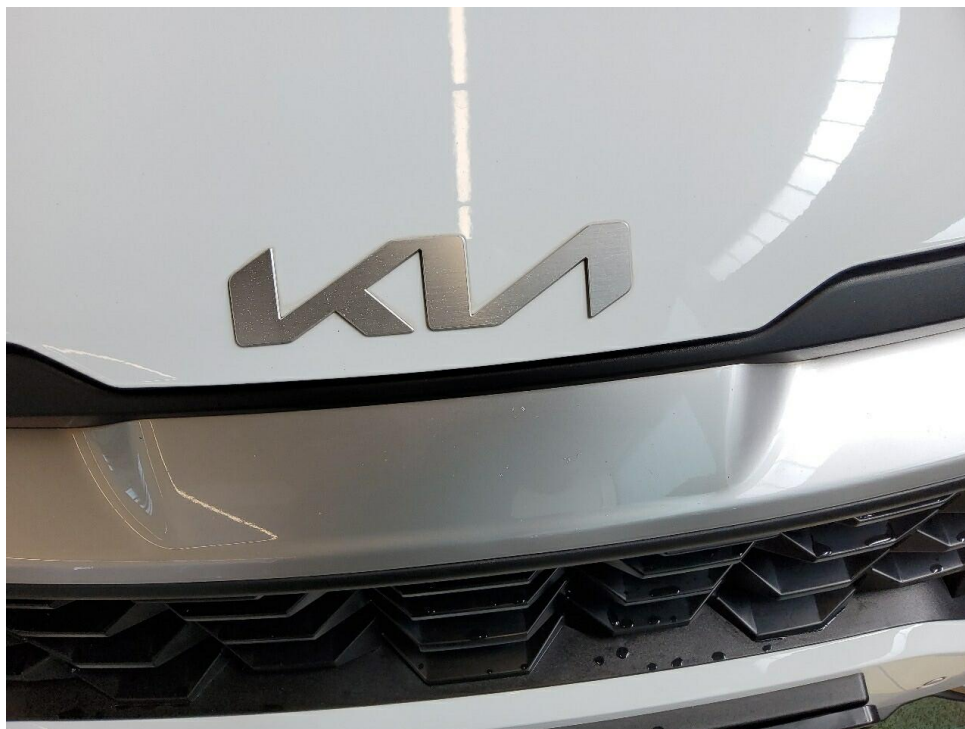
Frontbereich Steinschlag, (Bild 15)

Bild 15 : Frontbereich Steinschlag

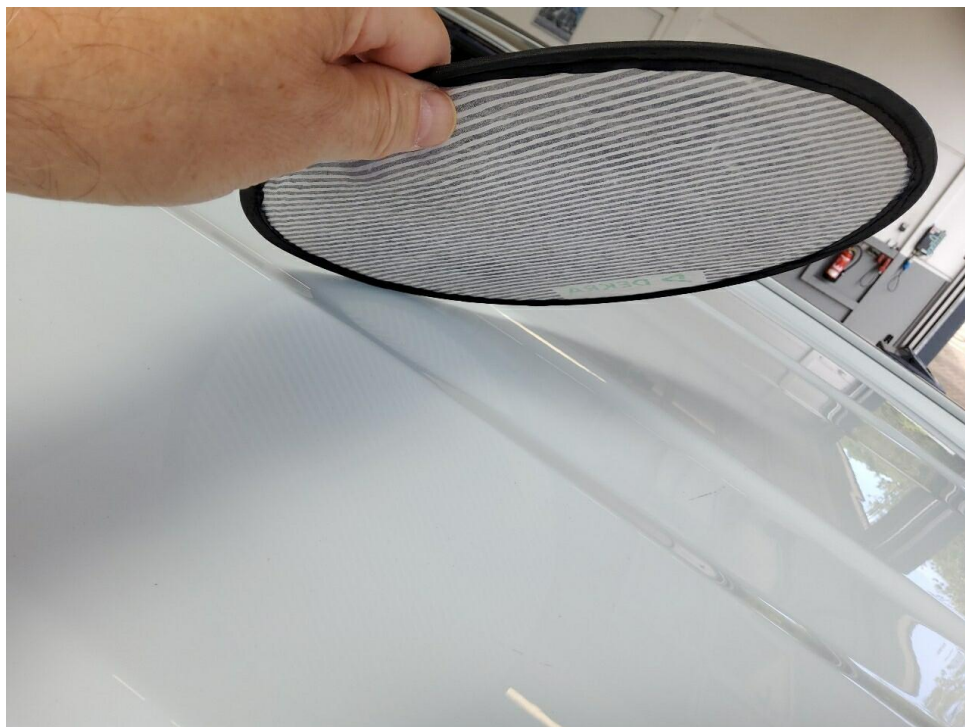
Bild 16 : Dach Dellen

| Bezeichnung des Schadens / Rep.-Weg | Rep.Kost<br>brutto | Anrechn. | Minderwert<br>brutto |
|---|---|---|---|
| 8. Dach Dellen, smart repair (Bild 16) | 180 | voll | -180 |
