## Zustandsbericht

| Berichtsnummer : | 0000000929343-DE926 | | |

#### Hyundai Ioniq 5 (05.2021->) Uniq Elektro 4WD

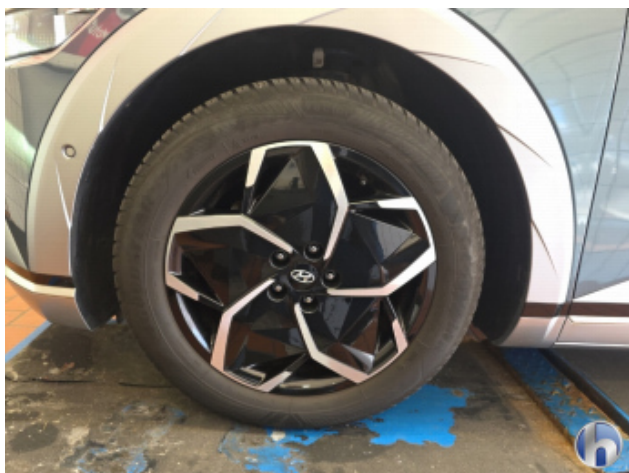
Bereifung

| Reifenart / Felgentyp: | Allwetterreifen | Aluminium original |
|---|---|---|
| 1. Achse - links / Zust. | Goodyear | 235/55/R19/105W 5 mm |

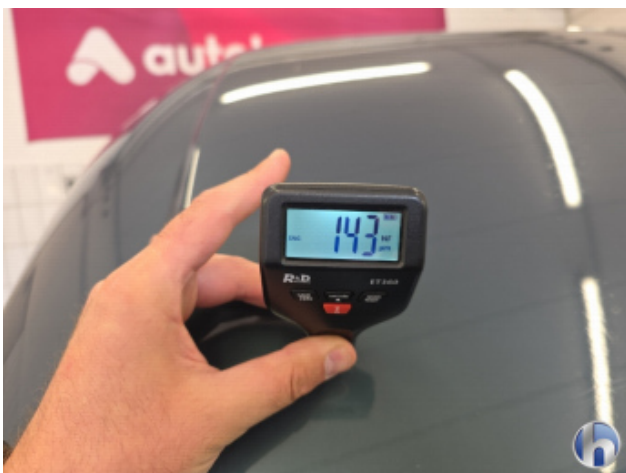
1. Motorhaube

| 1. | Motorhaube | Nachlackiert | Ohne Reparatur |

**Nachlackiert - Ohne Reparatur**
