Fahrzeug: SKODA Octavia 1.5 TSI e-TEC DSG AMBITION COMBI Kombi 5-türig 1498 ccm 150 PS / 110 KW bleifrei 7-Gang Automatik

Amtliches Kennzeichen:	HD -AZ 1410	Fahrgestell-Nummer:	TMBJR8NXXNY060326
Vertrags-Nummer:	99666082	Erstzulassung:	27.01.2022
Internes KZ:	15065292	Kilometer-Stand:	0

Zustandsbericht

Inspection date: 12 Jun 2026
Protocol number: 45903096
Delivery date: 12 Jun 2026

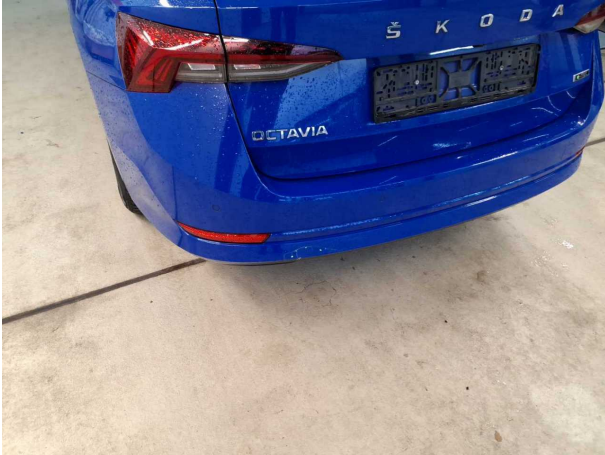
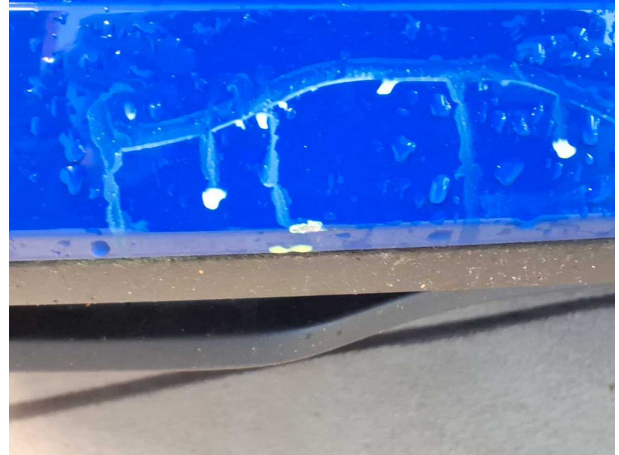
Damage #3: Rear bumper: Rear bumper - Scratched - Smart repair

No.	Component group	Description
1	Equipment	Tirefit filler - Expired - Replace
2	Documents	Main inspection certificate (Fehlt) - Replace
3	Rear bumper	Rear bumper - Scratched - Smart repair

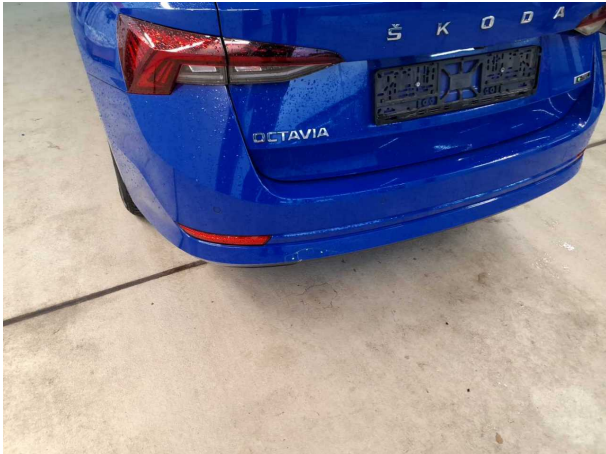
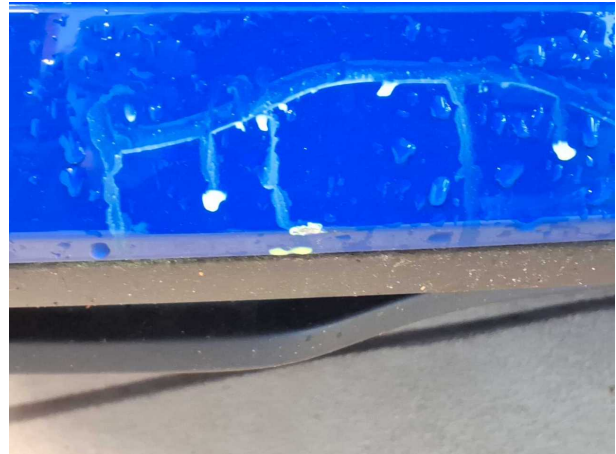
Beschädigung #3: Stossfänger hinten: Stossfänger hinten - verkratzt / verschürft - Smart Repair

Nr.	Bauteilgruppe	Beschreibung
1	Ausrüstung	Tirefit Füllmittel - abgelaufen - erneuern
2	Unterlagen	HU Bescheinigung (Fehlt) - erneuern
3	Stoßfänger hinten	Stoßfänger hinten - verkratzt / verschürft - Smart Repair
