**Fahrzeug:** **MERCEDES GLA GLA 200 DCT Sports Utility Vehicle 5-türig 1332 ccm 163 PS / 120 KW bleifrei 7-Gang Automatik**

| Amtliches Kennzeichen: | HD -KS 0814 | Fahrgestell-Nummer: | W1N2477871J396100 |

## Zustandsbericht

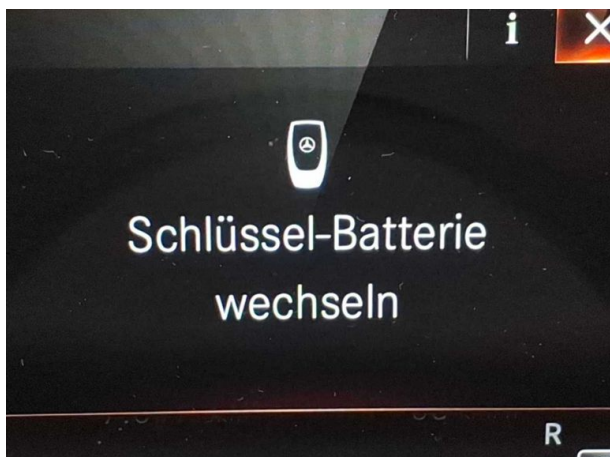
**Beschädigung #1:** Ausrüstung: Fahrzeugschlüssel m. Fernb. (Batterie) - ohne Funktion - erneuern

| Nr. | Bauteilgruppe | Beschreibung |
|---|---|---|
| 1 | Ausrüstung | Fahrzeugschlüssel m. Fernb. (Batterie) - ohne Funktion - erneuern |

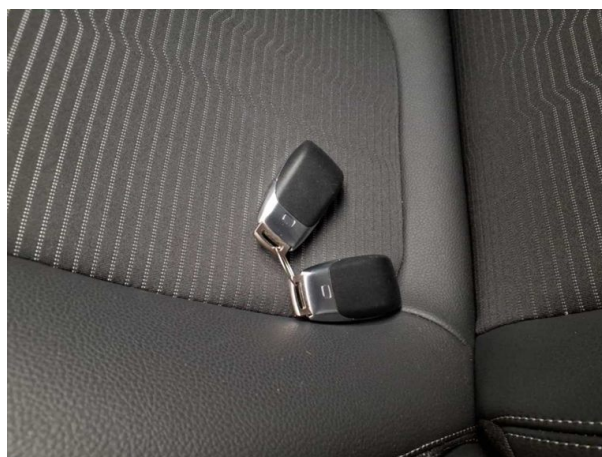
**Beschädigung #1:** Ausrüstung: Fahrzeugschlüssel m. Fernb. (Batterie) - ohne Funktion - erneuern

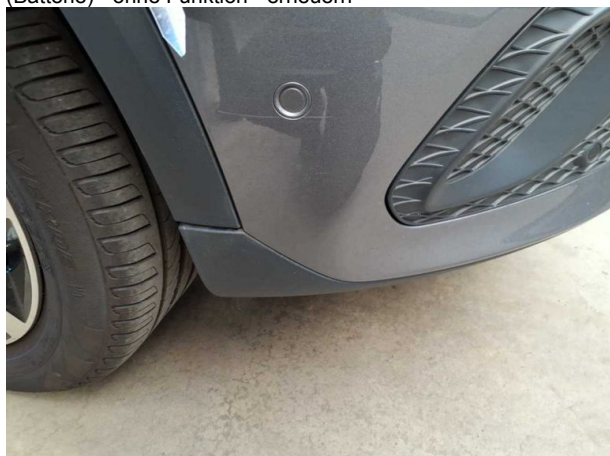
**Beschädigung #2:** Stossfänger vorn: Stossfänger vorn - Kratzer - Smart Repair

| Nr. | Bauteilgruppe | Beschreibung |
|---|---|---|
| 2 | Stoßfänger vorn | Stoßfänger vorn - Kratzer - Smart Repair |

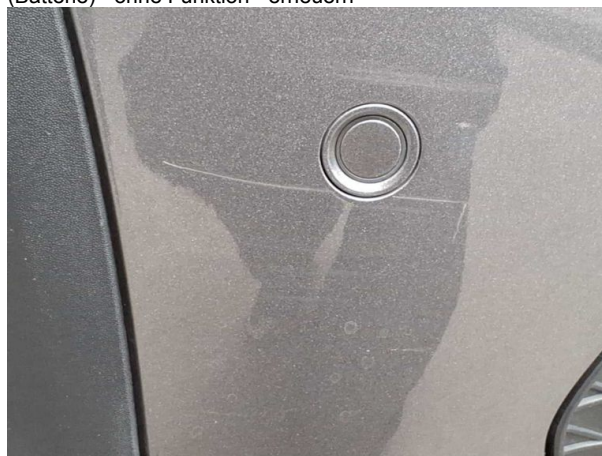
**Beschädigung #2:** Stossfänger vorn: Stossfänger vorn - Kratzer - Smart Repair

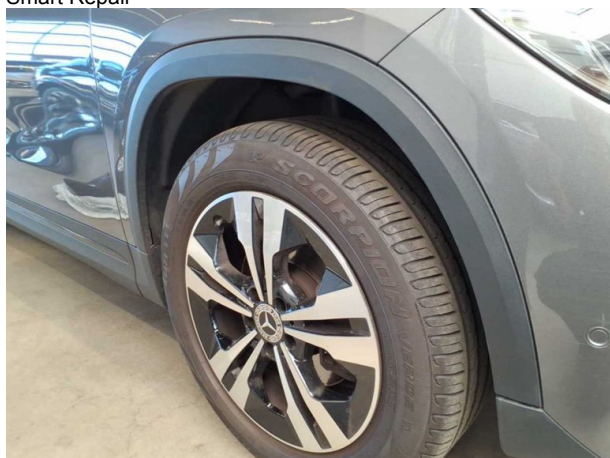
**Beschädigung #3:** Kotflügel rechts: Radhausverbreiterung - Kratzer - erneuern

| Nr. | Bauteilgruppe | Beschreibung |
|---|---|---|
| 3 | Kotflügel rechts | Radhausverbreiterung - Kratzer - erneuern |

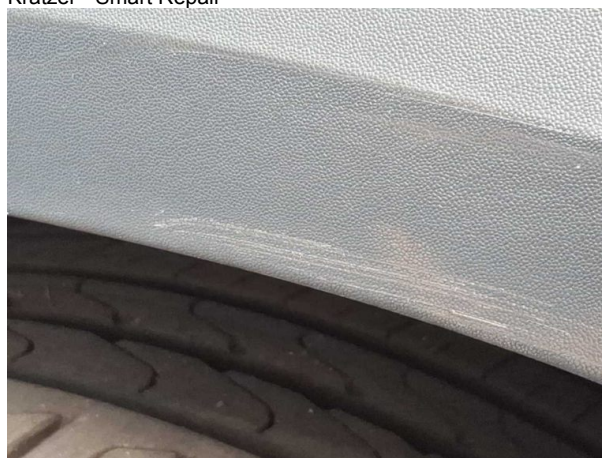
**Beschädigung #3:** Kotflügel rechts: Radhausverbreiterung - Kratzer - erneuern

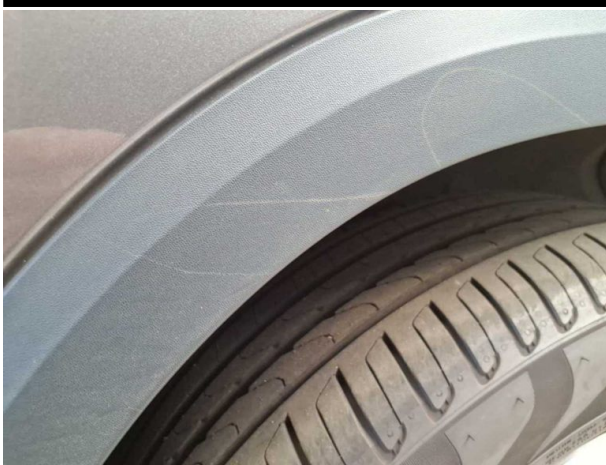
**Beschädigung #3:** Kotflügel rechts: Radhausverbreiterung - Kratzer - erneuern

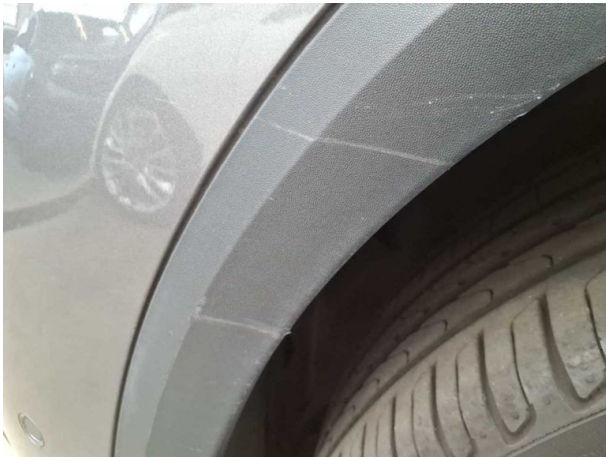
**Beschädigung #4:** Kotflügel links: Radhausverbreiterung - Kratzer - erneuern

| Nr. | Bauteilgruppe | Beschreibung |
|---|---|---|
| 4 | Kotflügel links | Radhausverbreiterung - Kratzer - erneuern |

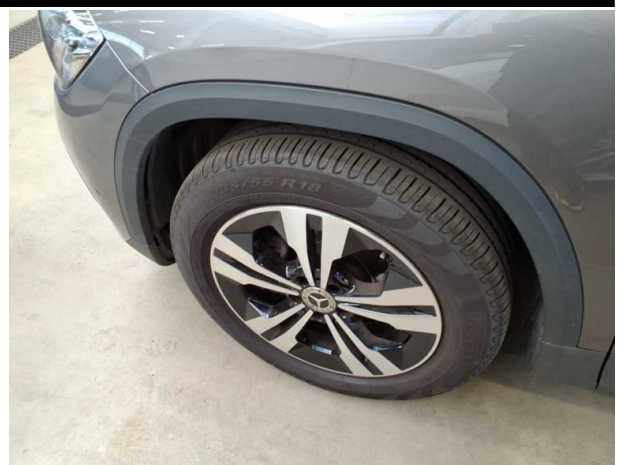
**Beschädigung #4:** Kotflügel links: Radhausverbreiterung - Kratzer - erneuern

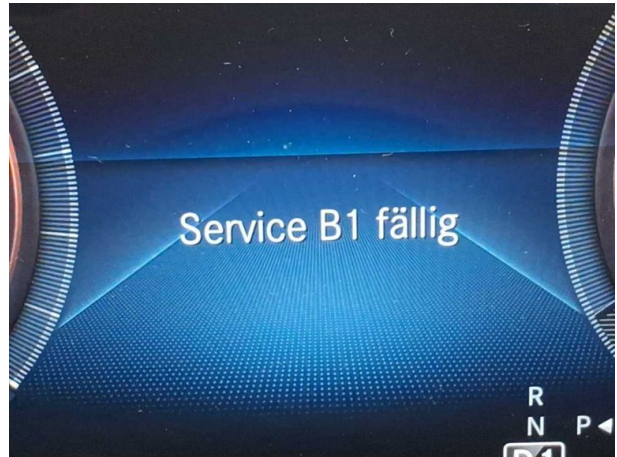
**Beschädigung #5:** Sonstiges: Inspektion/Wartung - fällig - durchführen

| Nr. | Bauteilgruppe | Beschreibung |
|---|---|---|
| 5 | Sonstiges | Inspektion/Wartung - fällig - durchführen |

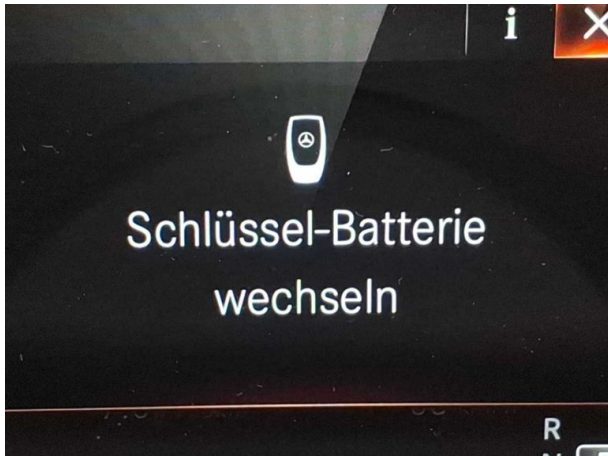
**Damage #1:** Equipment: Vehicle key with remote control (Batterie...  
Non-operational - Replace

| No. | Component group | Description |
|---|---|---|
| 1 | Equipment | Vehicle key with remote control (Batterie) - Non-operational - Replace |

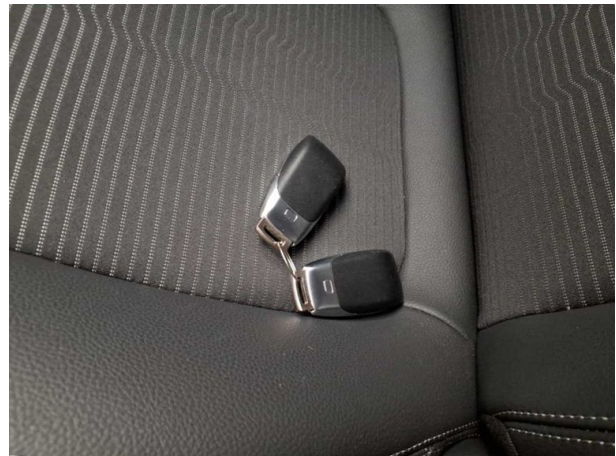
**Damage #1:** Equipment: Vehicle key with remote control  
(Batterie) - Non-operational - Replace

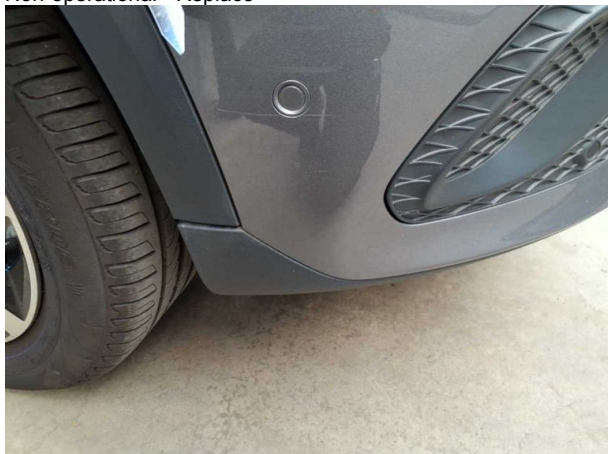
**Damage #2:** Front bumper: Front bumper - Scratch(es) - Smart  
repair

| No. | Component group | Description |
|---|---|---|
| 2 | Front bumper | Front bumper - Scratch(es) - Smart repair |

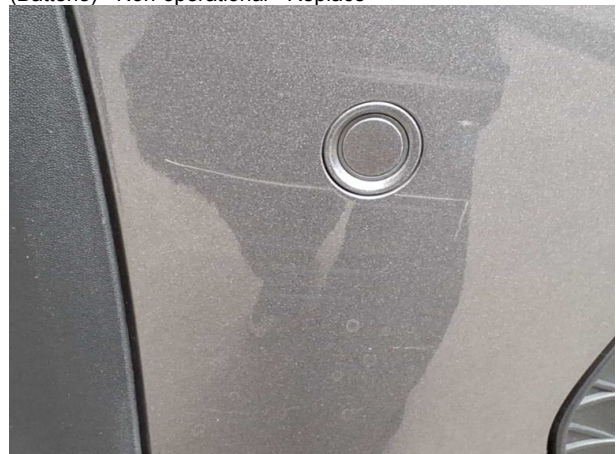
**Damage #2:** Front bumper: Front bumper - Scratch(es) - Smart  
repair

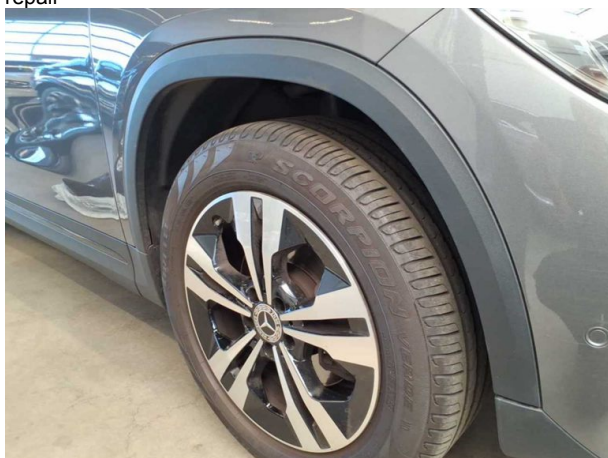
**Damage #3:** Mudguard - right side: Wheel well extension -  
Scratch(es) - Replace

| No. | Component group | Description |
|---|---|---|
| 3 | Mudguard - right side | Wheel well extension - Scratch(es) - Replace |

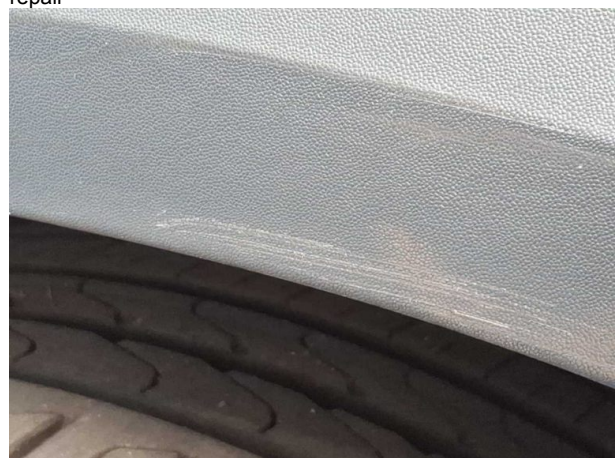
**Damage #3:** Mudguard - right side: Wheel well extension -  
Scratch(es) - Replace

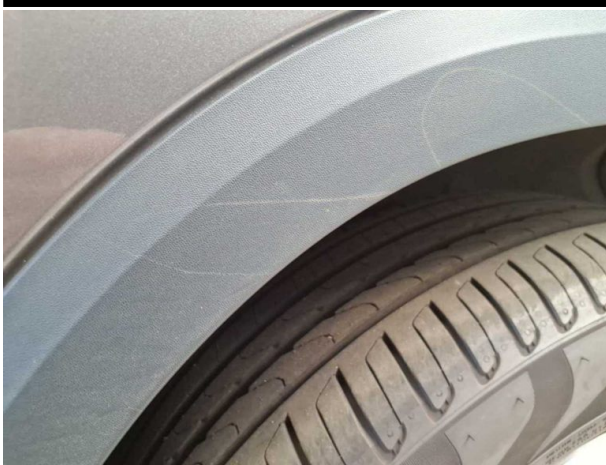
**Damage #3:** Mudguard - right side: Wheel well extension - Scratch(es) - Replace

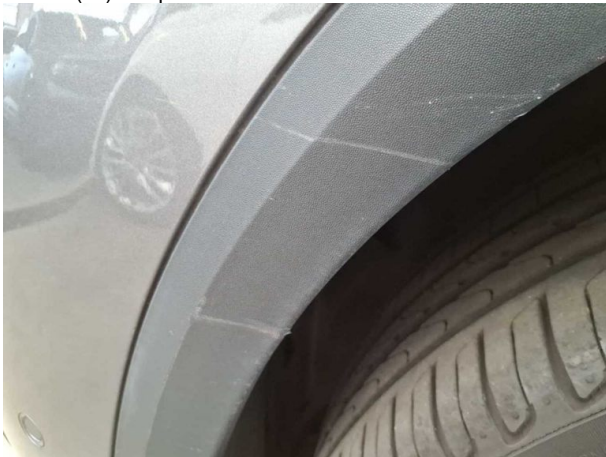
**Damage #4:** Mudguard - left side: Wheel well extension - Scratch(es) - Replace

| No. | Component group | Description |
|---|---|---|
| 4 | Mudguard - left side | Wheel well extension - Scratch(es) - Replace |

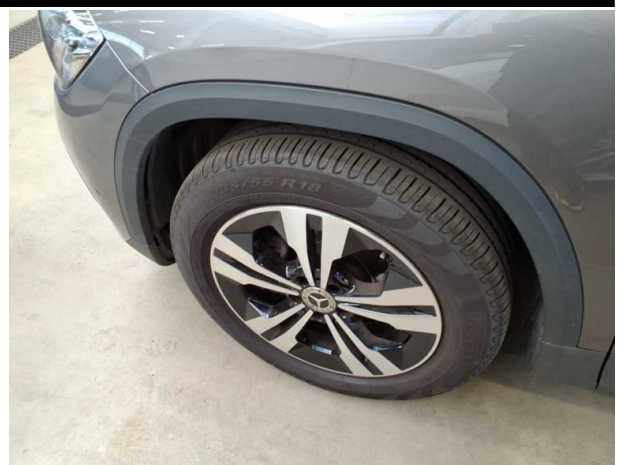
**Damage #4:** Mudguard - left side: Wheel well extension - Scratch(es) - Replace

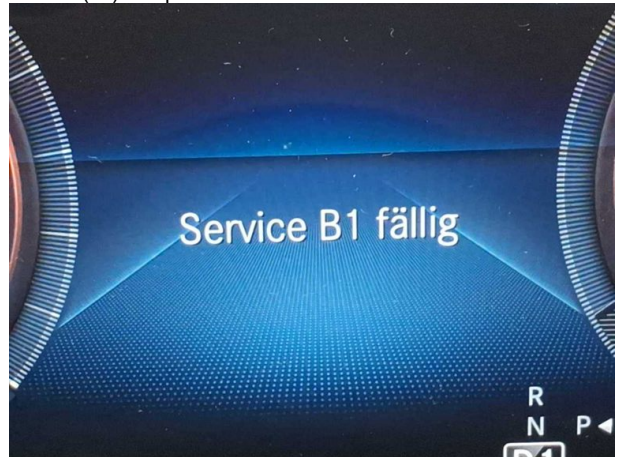
**Damage #5:** Misc.: Inspection / maintenance - Due - Perform

| No. | Component group | Description |
|---|---|---|
| 5 | Misc. | Inspection / maintenance - Due - Perform |
