## Zustandsbericht

| Berichtsnummer : | 0000000927210-DE613 | | |

#### Hyundai Ioniq 5 (05.2021->) Dynamiq Elektro

| Fahrzeug-Ident.-Nr.: | KMHKN81EFPU182144 | Laufleistung abgelesen: | 63677 km<br>24.06.2026 Obere<br>Lichtenplatzer Str. 304,<br>42278 Wuppertal |

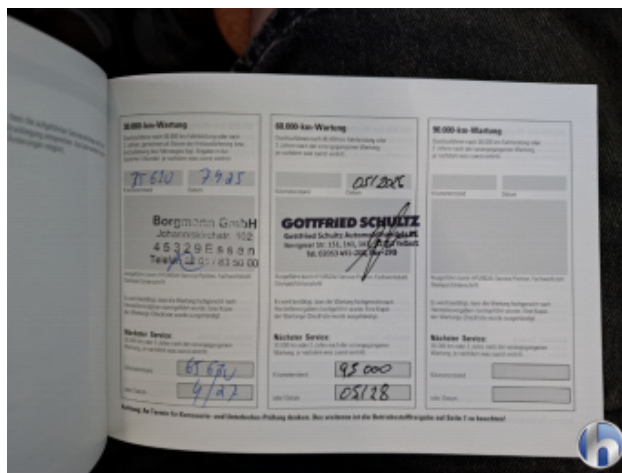
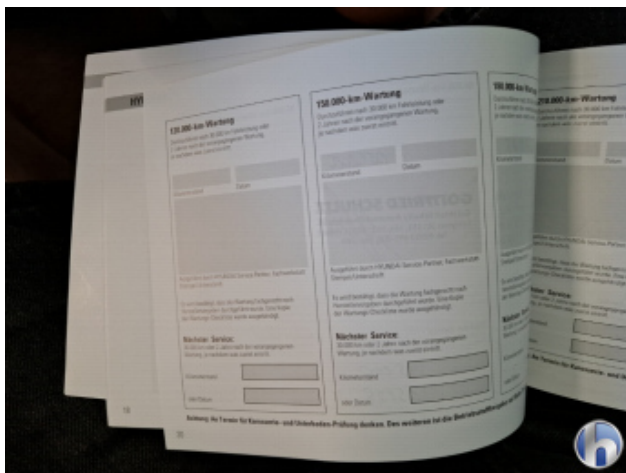
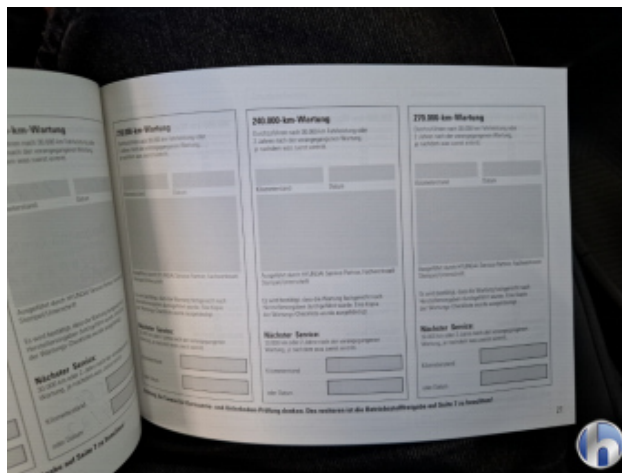
Serviceheft/Nachweis

| Durchgeführte Technikprüfung | |
|---|---|
| <b>Hinweis:</b> | *Serviceintervall nach Herstellervorgaben überzogen (24 Monate / 30.000 km) Kostenerweiterung durch fehlenden oder überzogenen Service / Verlust der Herstellergarantie möglich. |

| 5. | Wartung über 5630 km<br>überzogen. | Nicht Gepflegt |

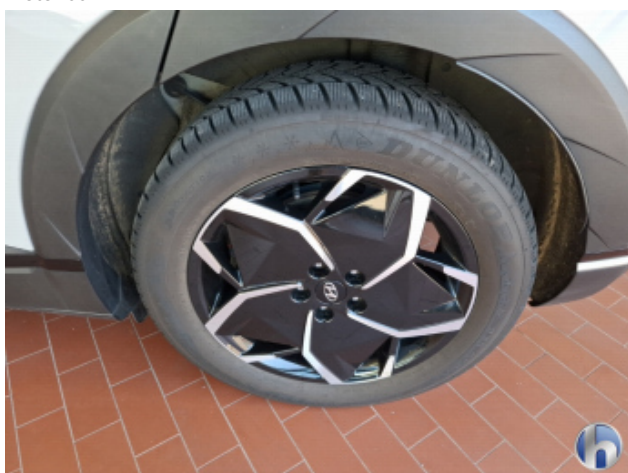
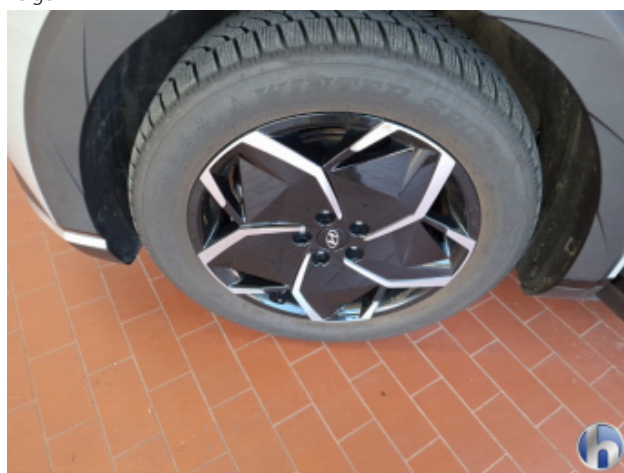
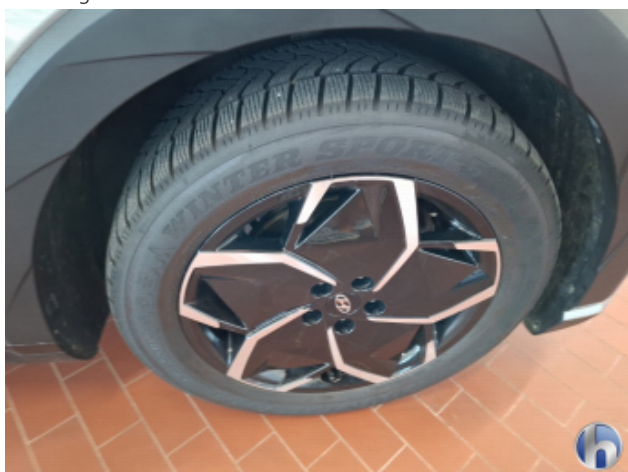
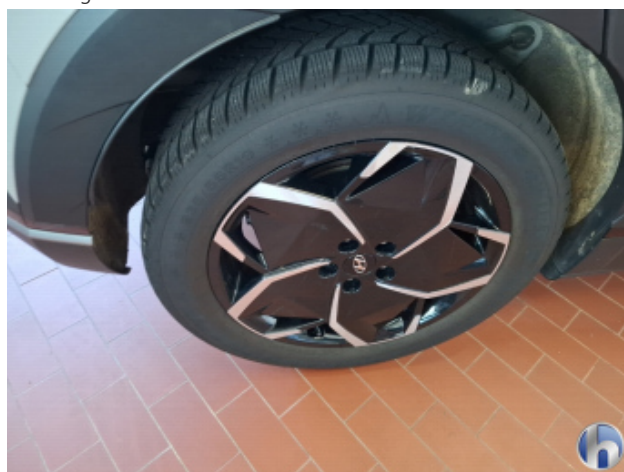
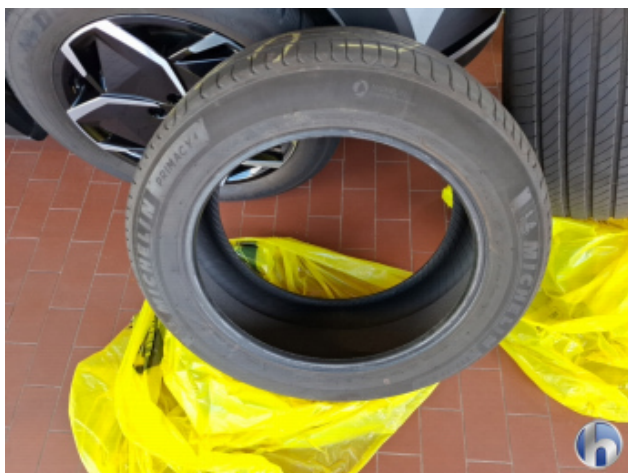
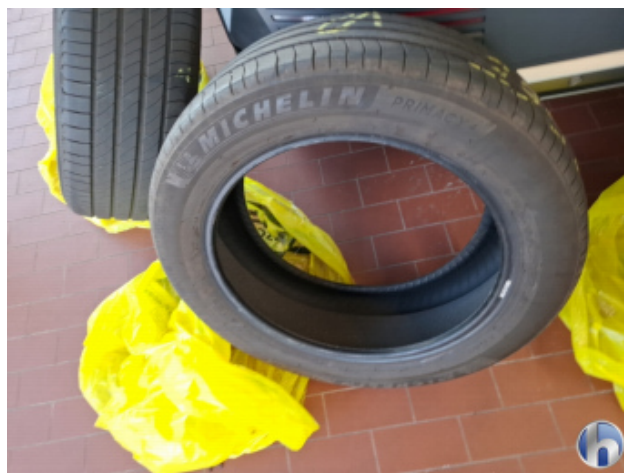
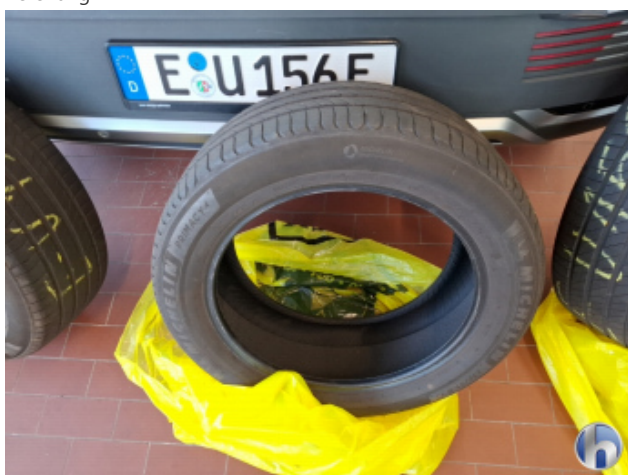
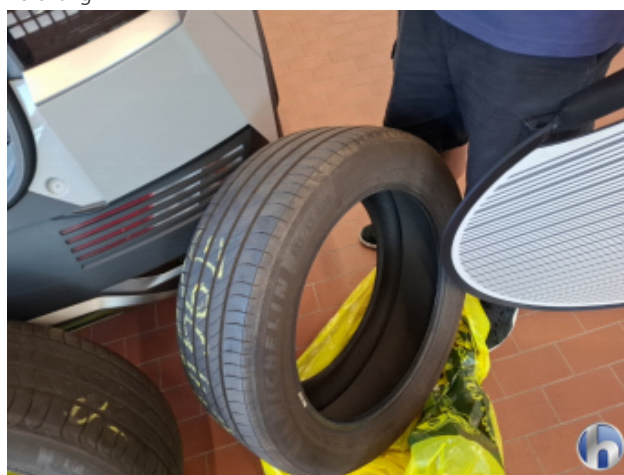
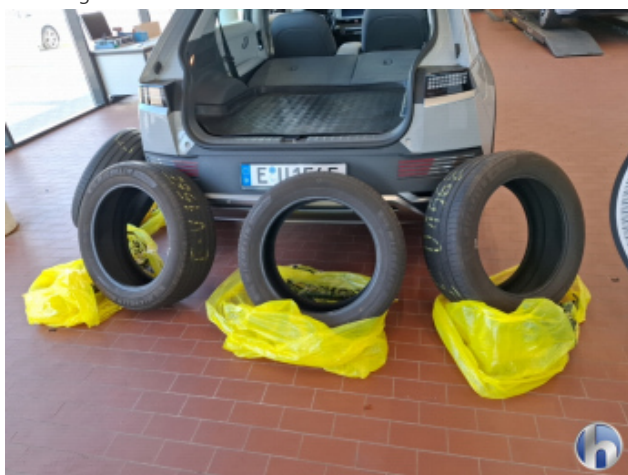
| Reifenart / Felgentyp: | Winterreifen | Aluminium original |
|---|---|---|
| 1. Achse - links / Zust. | Dunlop | 235/55/R19/105W 5 mm |
| 1. Achse - rechts / Zust. | Dunlop | 235/55/R19/105W 5 mm |
| 2. Achse - links / Zust. | Dunlop | 235/55/R19/105W 5 mm |
| 2. Achse - rechts / Zust. | Dunlop | 235/55/R19/105W 5 mm |

Bereifung

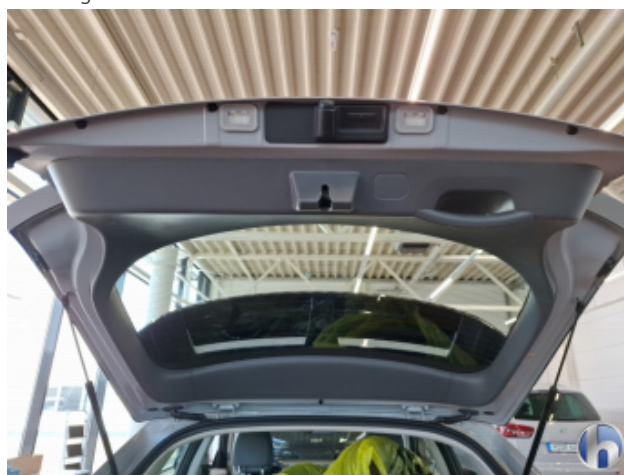
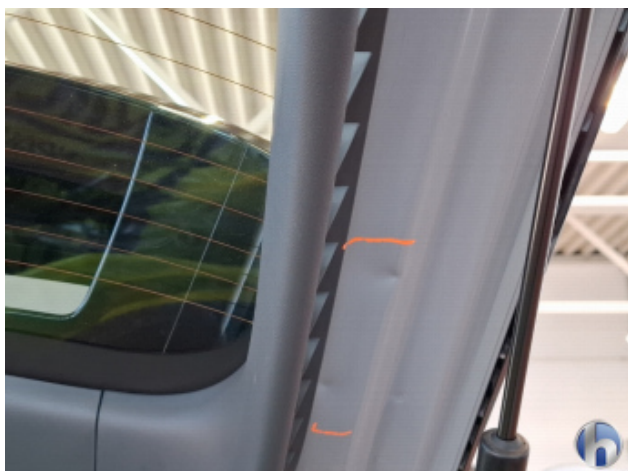
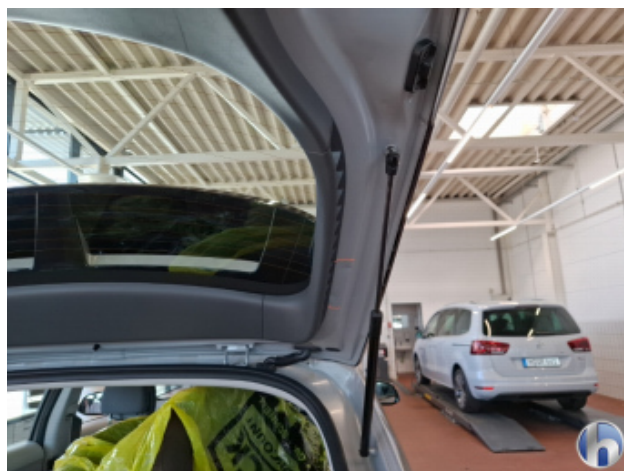
| Schaden | | | |
|---|---|---|---|
| 1. | Heckklappe | 2 Dellen | Smart Repair |

1. Heckklappe  
2 Dellen - Smart Repair

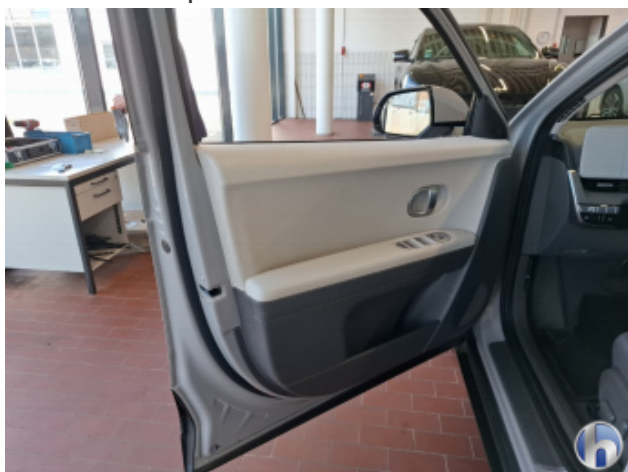
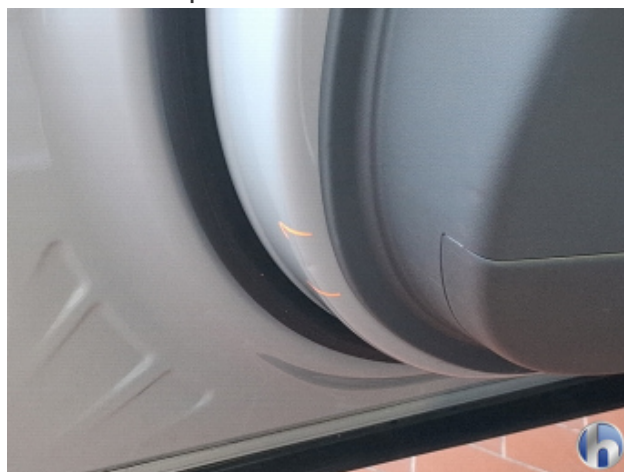
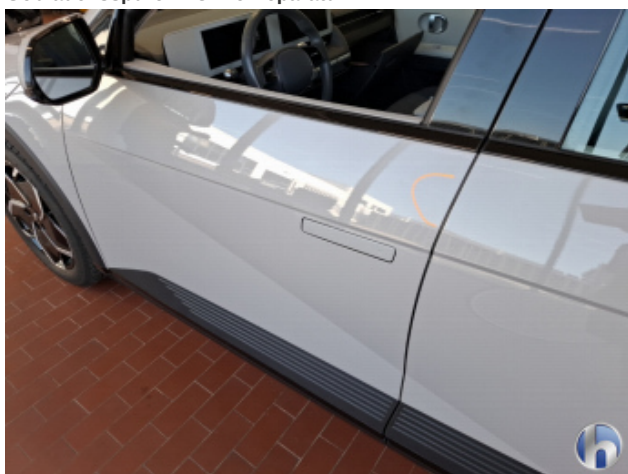
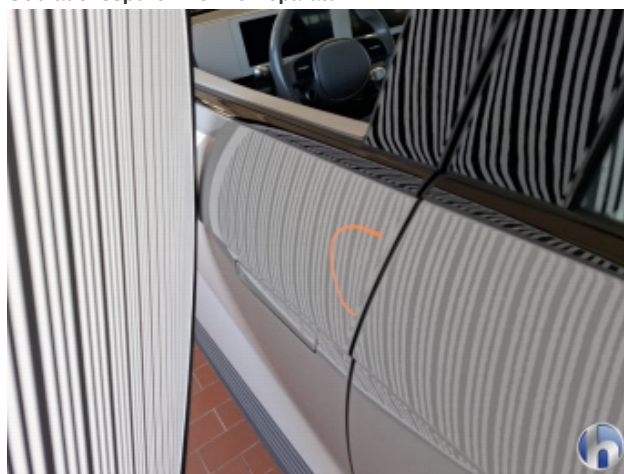
| Schaden | | | |
|---|---|---|---|
| 2. | Tür Vorne - Links | Gebrauchsspuren | Ohne Reparatur |

2. Tür Vorne - Links  
Gebrauchsspuren - Ohne Reparatur

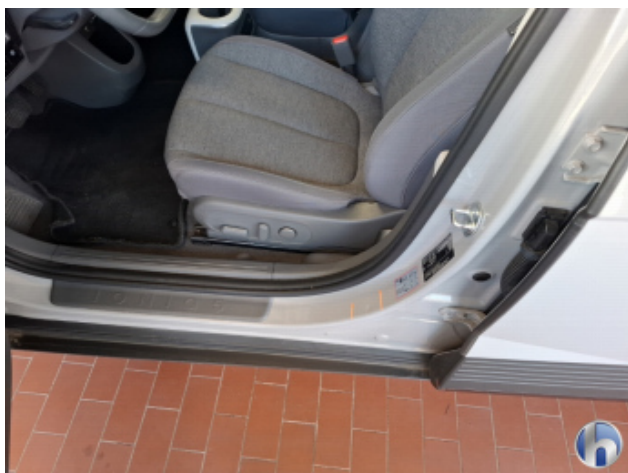
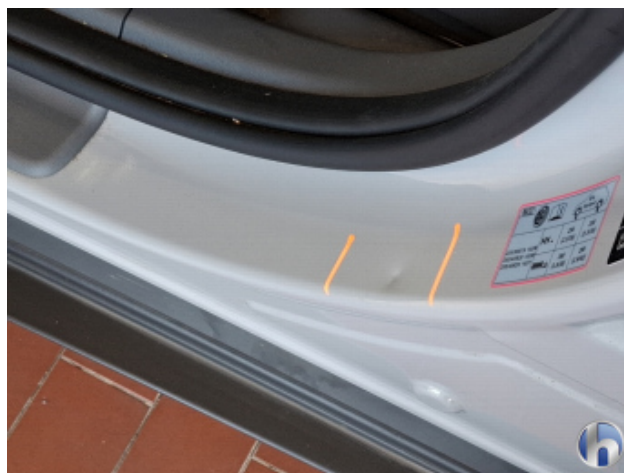
| Schaden | | | |
|---|---|---|---|
| 3. | Türeinstieg Vorne - Links | 1 Delle | Smart Repair |

3. Türeinstieg Vorne - Links  
**1 Delle - Smart Repair**

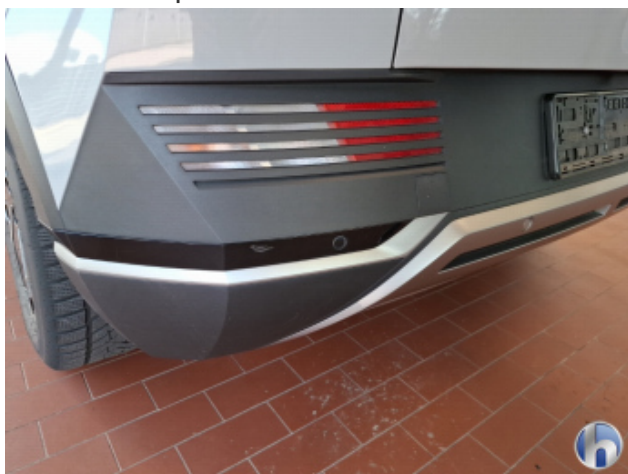
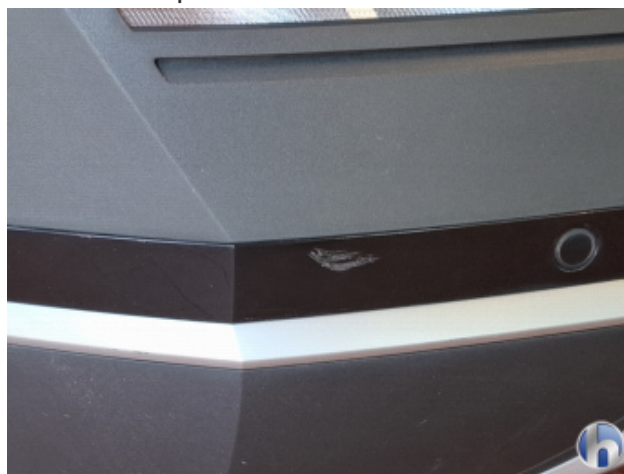
| Schaden | | | |
|---|---|---|---|
| 4. | Stoßfänger Hinten | Abschürfung | Smart Repair |

4. Stoßfänger Hinten  
**Abschürfung - Smart Repair**
