DAT-BEWERTUNGSGUTACHTEN

50263WD26

Fahrzeugart	Pkw, SUV, Kleintransporter
Aufbauart	Limousine
Fabrikat	BMW
Typ / Untertyp	5 Limousine (G30)(02.2017->) / 540 d xDrive Luxury Line
Amtliches Kennzeichen	CA D 777
KBA-Nummer	0005/CPK
Fahrzeug-Ident-Nummer	WBAJD51080BL18728
	identifiziert anhand Original Zulassungsbescheinigung 1
Erste / Letzte Zulassung	27.12.2017 / 18.03.2024
Hubraum / Leistung	2.993 cm ³ / 235 kW
Motor	Motor 3,0 Ltr. - 235 kW 24V Turbodiesel
Motorart / Zylinder / Motorbauart	Diesel / 6 / Reihenmotor
Abgascode	Euro 6
Türen / Sitze	4 / 5
Leer- / zul. Gesamtgewicht / Nutzlast	1.825 / 2.440 / 690 kg
Länge / Breite / Höhe	4.963 / 1.868 / 1.479 mm
Anzahl Achsen	2
Antriebsart	Allradantrieb
nächste HU	02/2028
Laufleistung abgelesen	147.290 km
Farbe	IMPERIALBLAU BRILLANTEFFEKT METALLI

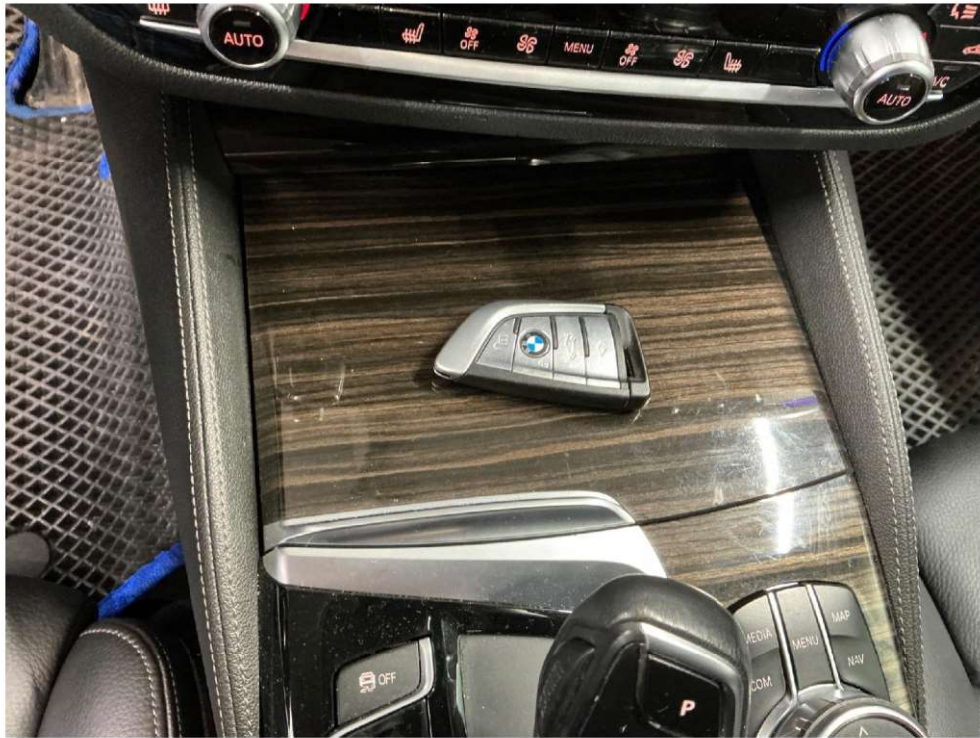
Bild: Fahrzeugschlüssel

Position	Rep.-Kosten	ÜV*	Beschreibung	
Allgemeinzustand				
Allgemein			Fahrzeugzustand entspricht dem Alter und der km-Laufleistung	●
Dokumentation				
Zulassungsbescheinigung			vorhanden	●
Fahrzeugschlüssel			2. Fahrzeugschlüssel nicht vorgelegt, verbleib klärt Autohaus	●
Bordmappe			fehlt, Verbleib klärt Autohaus	●
Bedienungsanleitungen Fahrzeug			fehlt	▼
Bedienungsanleitung Radio			fehlt	▼
Serviceheft			digital	●
Letzte Inspektion			durchgeführt am 15.08.2025	●
Bedienungsanleitung Navigation			fehlt	▼
Karosserie außen				
Stoßfänger vorne			Verkratzung, Steinschläge, Lackiermängel, Keine Nachlackierung im Bereich des Radarsensors zulässig, Sensoren PDC vorn eingeschoben, Stoßfängerabdeckung ersetzen, Sensoren PDC vorn eingeschoben	●
Kühlergrill			ohne Befund	●
Scheinwerfer links			ohne Befund	●
Scheinwerfer rechts			ohne Befund	●
Motorhaube			ohne Befund	●
Scheibenwischer vorn			ohne Befund	●
Frontscheibe			Glas im oberen Kantenbereich Asbrüche, ersetzen	●

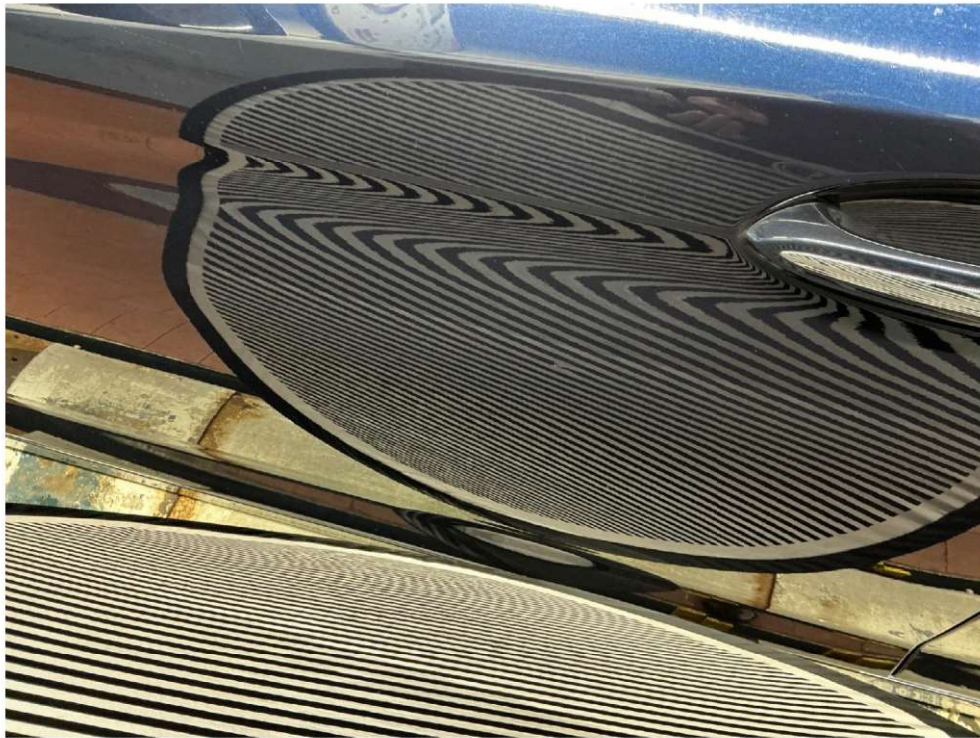
Bild: Tür vorn links

Kotflügel vorn links			ohne Befund	●
Kotflügel vorn rechts			ohne Befund	●
Außenspiegel links			ohne Befund	●
Außenspiegel rechts			ohne Befund	●
Tür vorn links			Einzelne kleine Delle, , Gebrauchsspuren	▼
Tür vorn rechts			ohne Befund	●

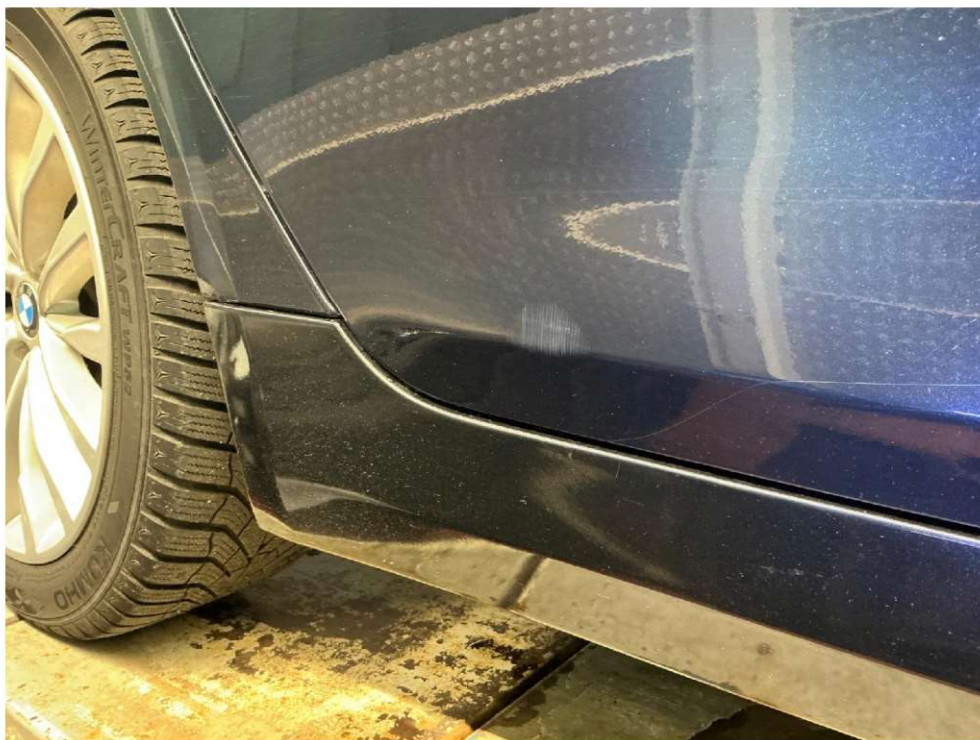
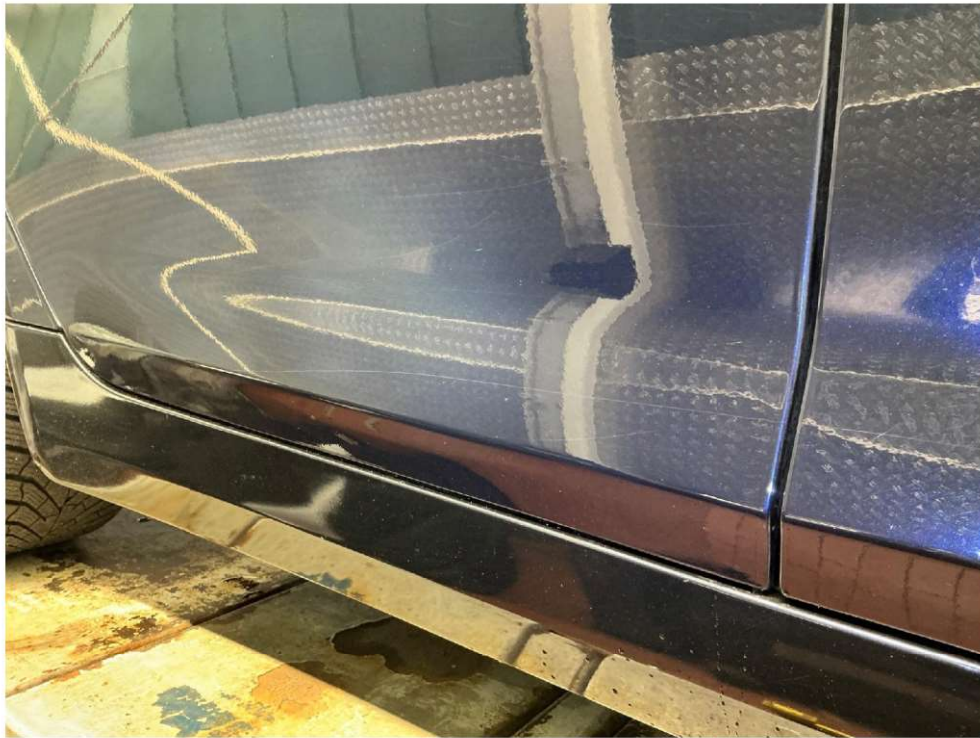
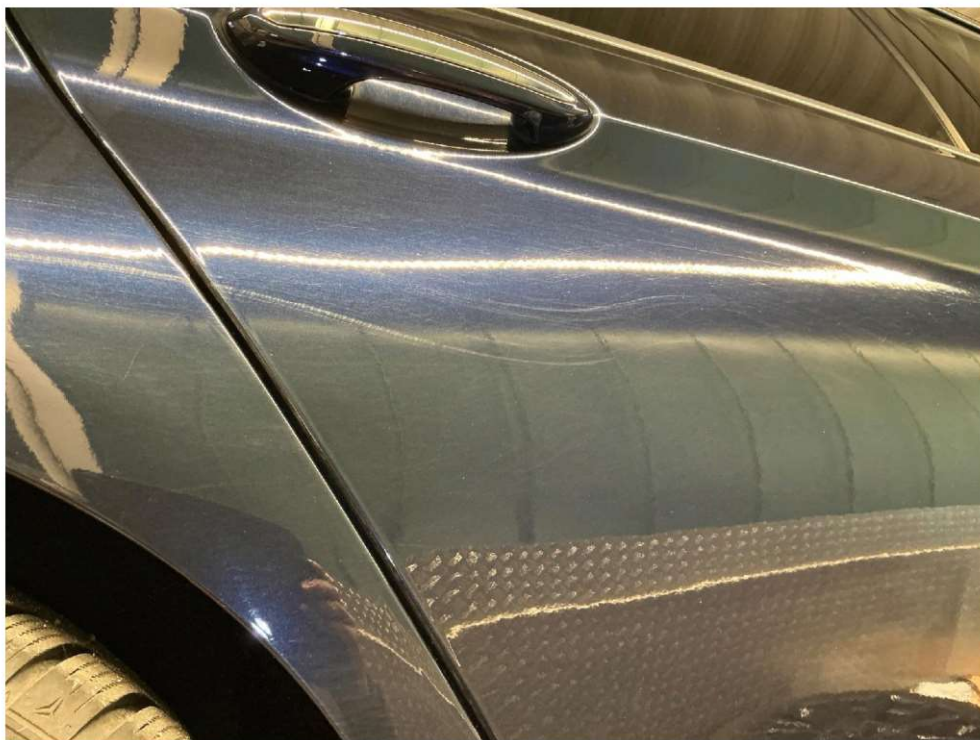
Bild: Tür hinten rechts

Position	Rep.-Kosten	ÜV*	Beschreibung	
Tür hinten links			ohne Befund	●
Tür hinten rechts			Verkratzung, Smart Repair, oberflächliche Verkratzungen, polieren	●
Schweller links			ohne Befund	●
Schweller rechts			ohne Befund	●
Seitenwand links			ohne Befund	●
Seitenwand rechts			ohne Befund	●
Dach			ohne Befund	●
Dachantenne			ohne Befund	●
Heckklappe			ohne Befund	●
Heckscheibe			leichte Kratzer	▼
Rücklicht links			ohne Befund	●
Rücklicht rechts			ohne Befund	●
Stoßfänger hinten			Oberflächlich verkratzt, polieren ,Hinweis	▼
Fahrzeug innen				
Innenraum allgemein			o.k.	●
Dachhimmel			ohne Befund	●
Innenspiegel			ohne Befund	●
Armaturenbrett			ohne Befund	●
Lenkrad			leichte Verkratzung,Gebrauchsspur	▼
Mittelkonsole			ohne Befund	●
Fußraum vorn			ohne Befund	●
Fußraum hinten			ohne Befund	●
Sitz vorn links			Lehnenbezug Verkratzung,Smart Repair	●
Sitz vorn rechts			ohne Befund	●
Rücksitzbank			ohne Befund	●
Laderaumabdeckung			ohne Befund	●

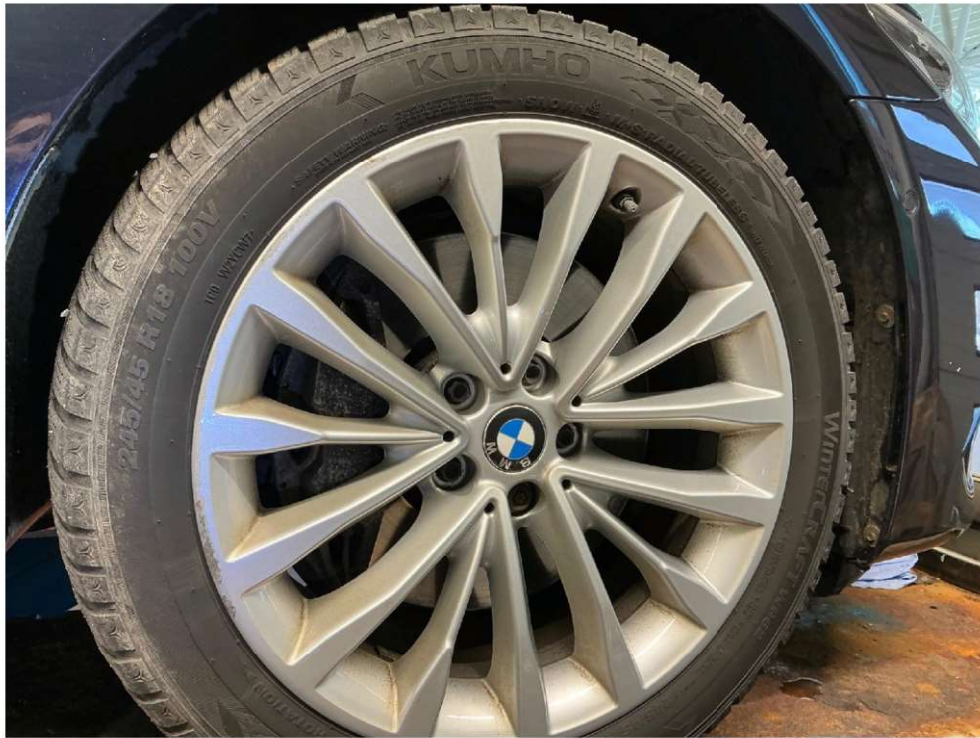
Bild: Alu-Felge vorne rechts

Position	Rep.-Kosten	ÜV*	Beschreibung	
Reifen hinten rechts			ohne Befund	●
Alu-Felge vorne links			ohne Befund	●
Alu-Felge vorne rechts			Verkratzungen, Smart Repair	●
Alu-Felge hinten links			Lackbeschädigung, Smart Repair	●
Alu-Felge hinten rechts			ohne Befund	●
Sommerkomplettreder			nicht vorgelegt	▼
Zubehör				
Verbandskasten			vorhanden	●
Warndreieck			vorhanden	●
Bordwerkzeug			vorhanden	●
Prüfungen				
Amtl. Kennzeichen			o.k.	●
Motorraum			Dämpfung Stirnwand, Marderverbiss	●
Motor			ohne Befund	●
Bremsanlage			Bremsbeläge vorn nahe der Verschleißgrenze, Hinweis	▼
Achsen/Fahrwerk			ohne Befund	●
Abgasanlage			ohne Befund	●
Unterboden			ohne Befund	●
Klimaanlage			ohne Befund	●
Infotainmentsystem			ohne Befund	●
Radio			ohne Befund	●
Navigationssystem			ohne Befund	●
Mobiltelefon Vorbereitung			vorhanden	●
Fehlerspeicher auslesen			nicht durchgeführt	●
Rangierfahrt			durchgeführt - ohne Beanstandung	●
Probefahrt			nicht durchgeführt	●

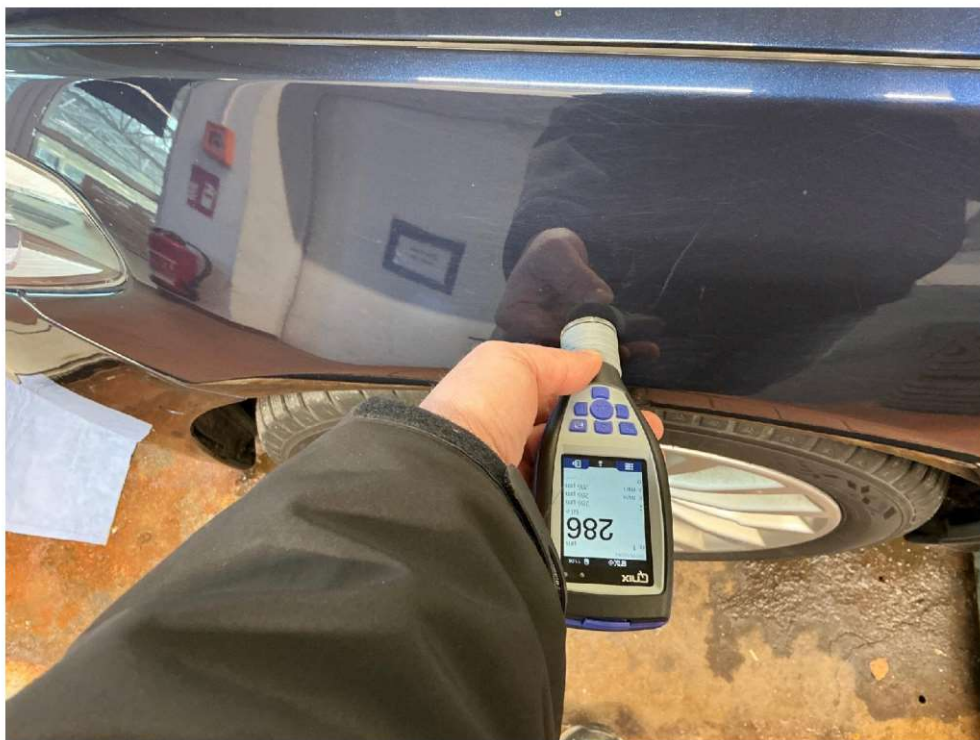
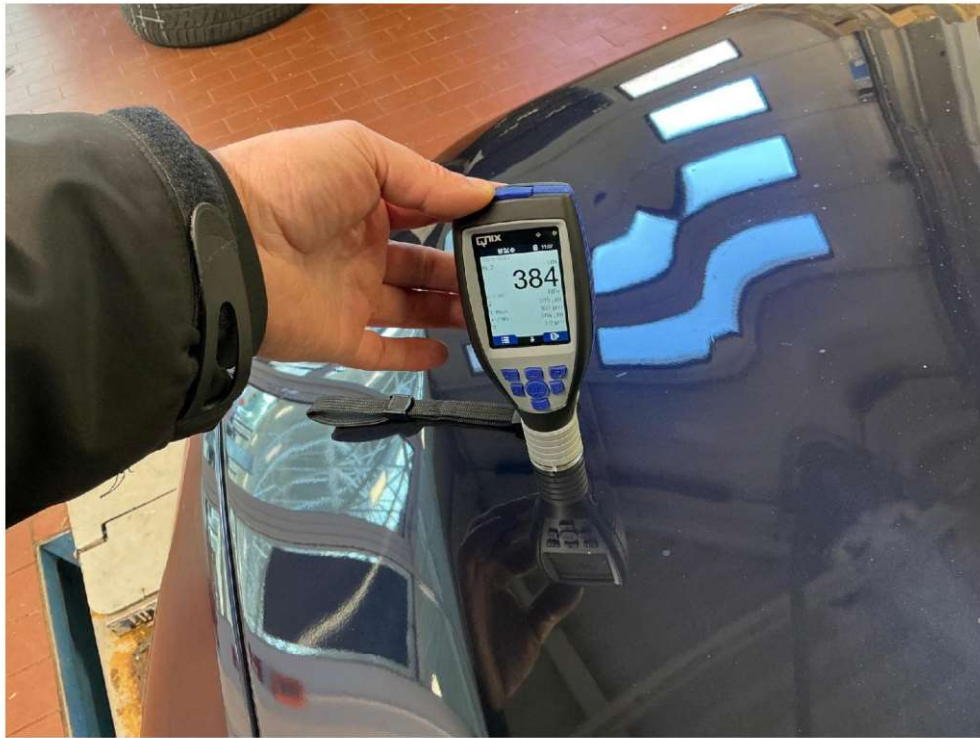
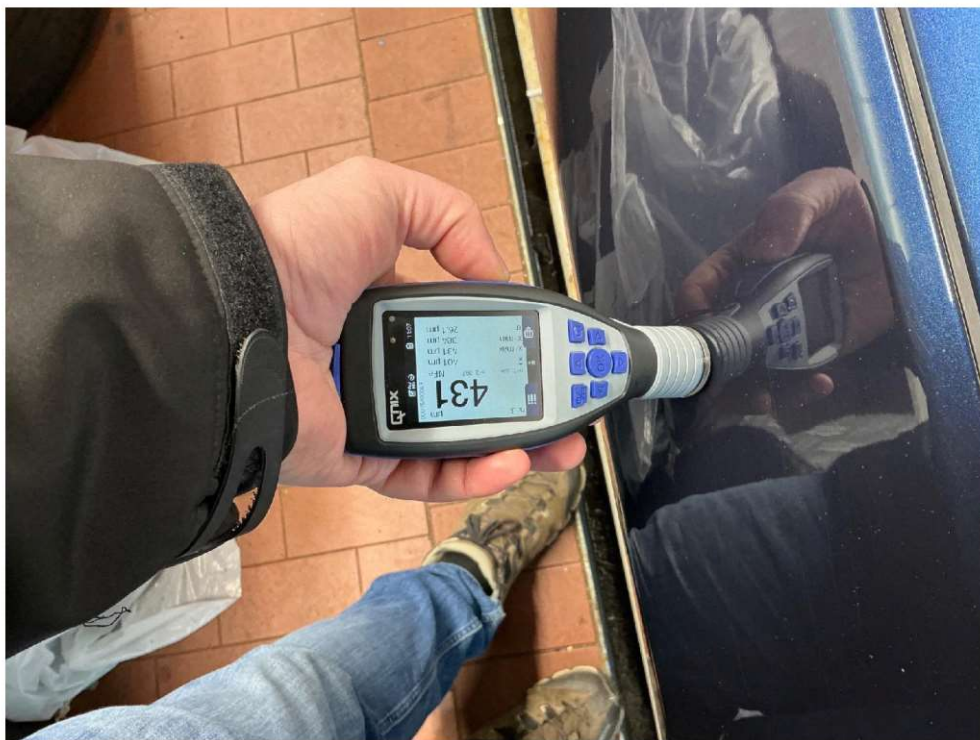
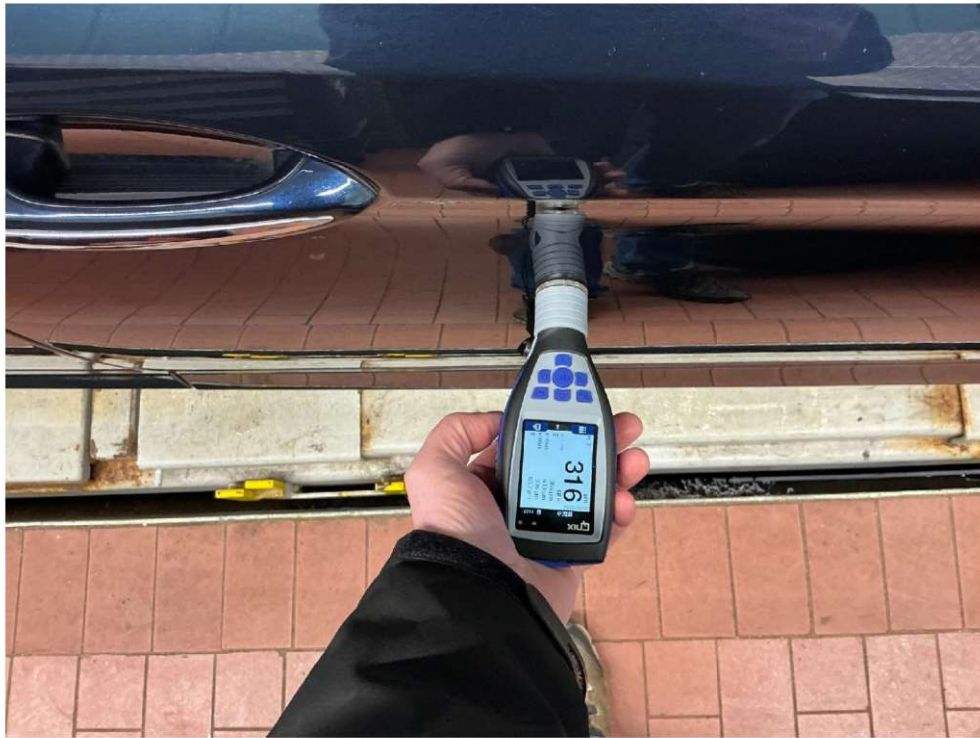
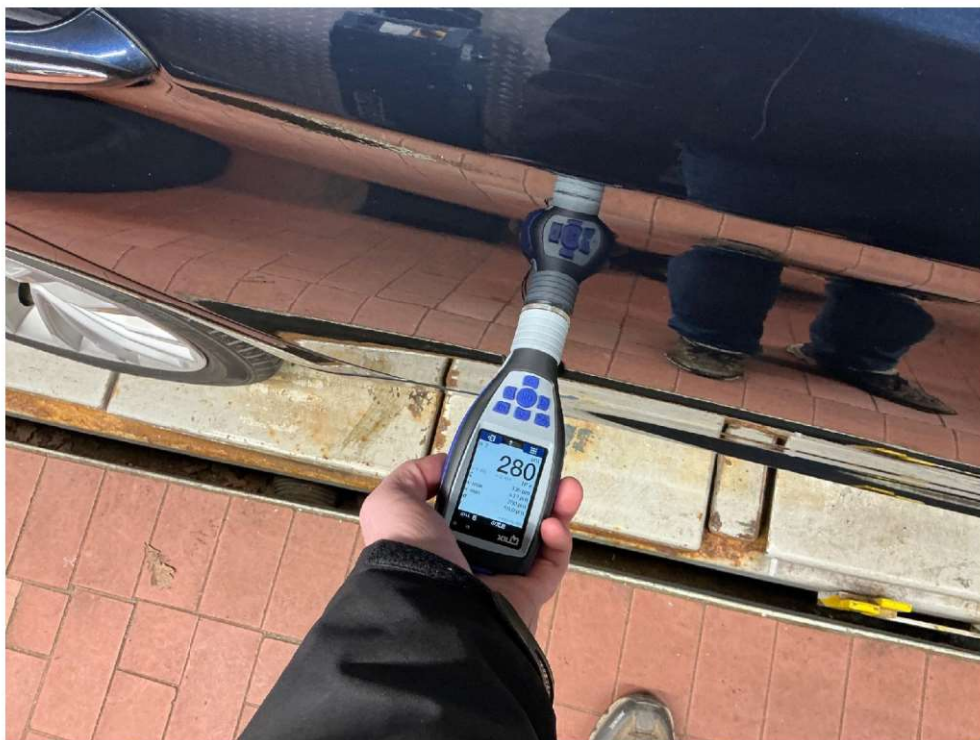
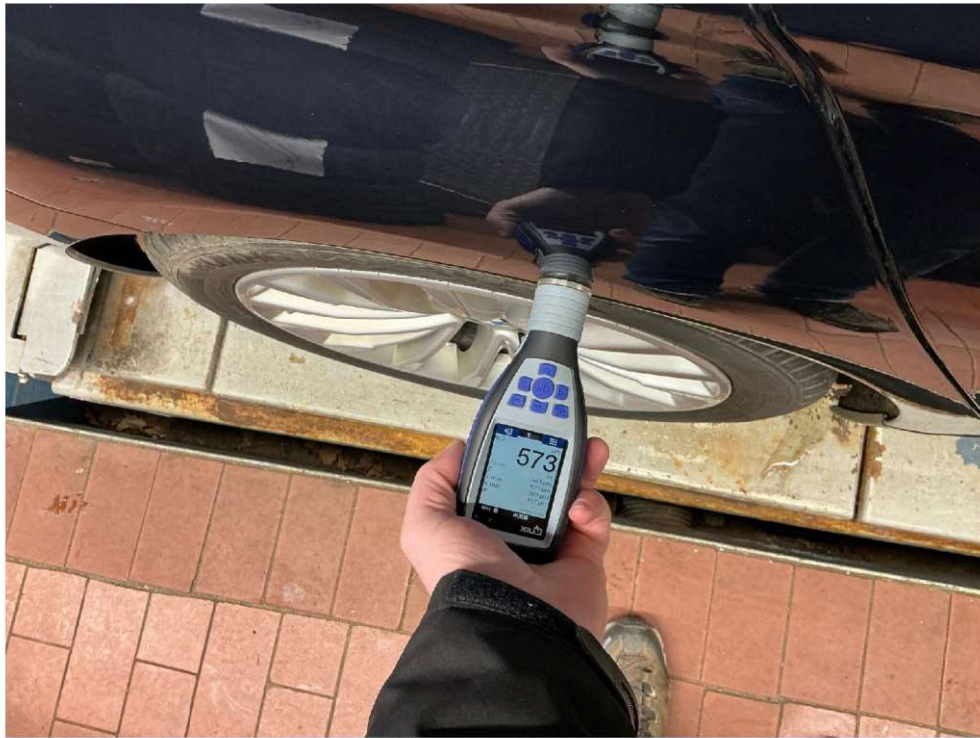
Bild: Nachlackierungen

Lackschichtdicke			geprüft - nicht o.k.	●
Nachlackierungen			festgestellt im Bereich, rechte Fahrzeugflanke, Dach, Motorhaube, Kotflügel links	●
Fahrzeug unfallfrei			nein	●
merkantiler Minderwert			Instandgesetzte Schäden	●
Hebebühne			Zur Besichtigung benutzt	●
