**Fahrzeug:** **MERCEDES A-Klasse A 200 4MATIC DCT Limousine 4-türig 1332 ccm 163 PS / 120 KW bleifrei 8-Gang Automatik**

## Zustandsbericht

**TÜV SÜD Auto Service GmbH**  
Römeräcker 1  
76351 Linkenheim - Hochstetten

Inspection date: 24 Jun 2026  
**Protocol number: 46131661**  
Delivery date: 24 Jun 2026

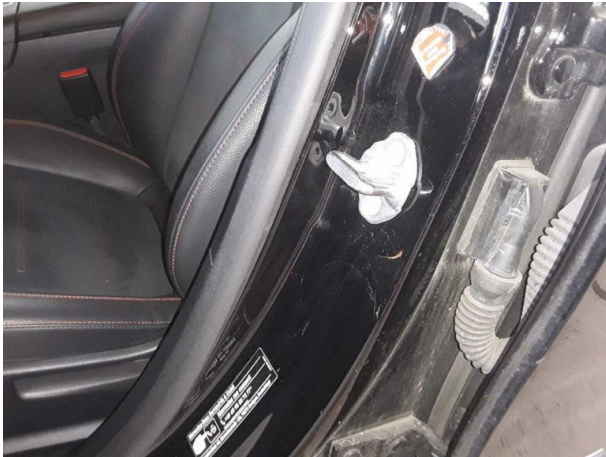
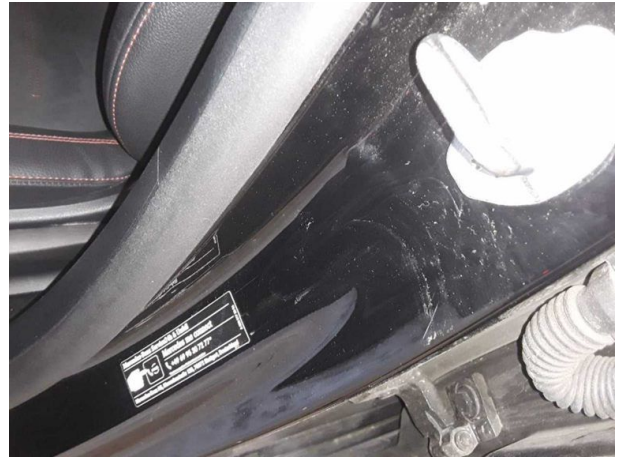
| No. | Component group | Description |
|---|---|---|
| 1 | Sill - left side | Sill - dent(s) - Smart repair |

**Damage #1:** Sill - left side: Sill - dent(s) - Smart repair

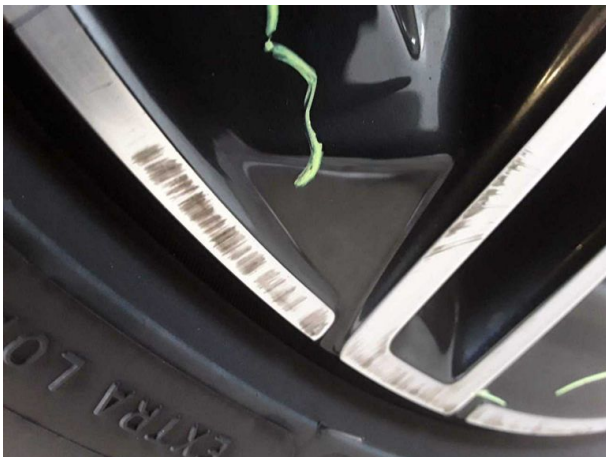
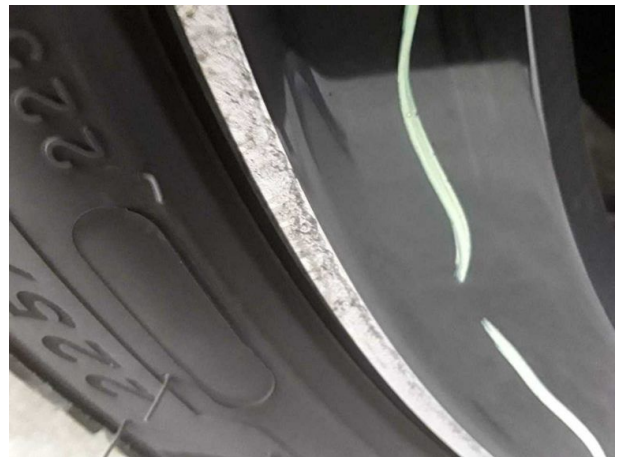
| No. | Component group | Description |
|---|---|---|
| 3 | 2nd wheel set | 2 alloy rims - Scratched - Loss in value |

**Damage #3:** 2nd wheel set: 2 alloy rims - Scratched - Loss in value

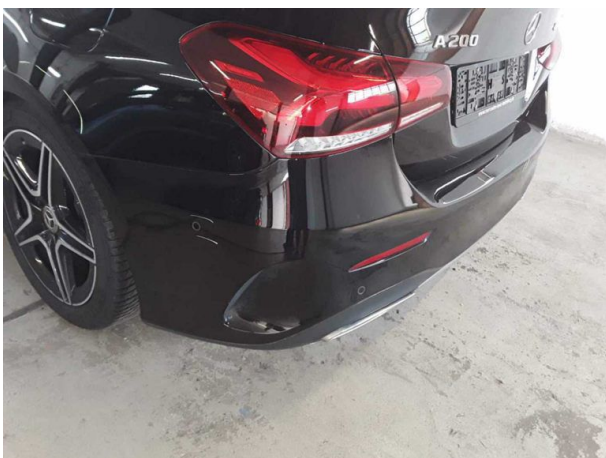
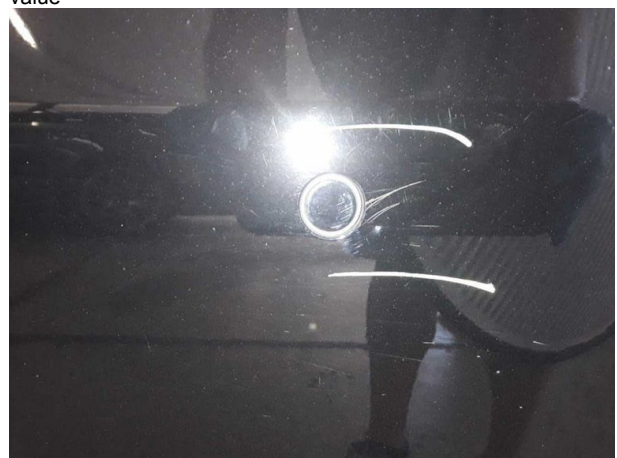
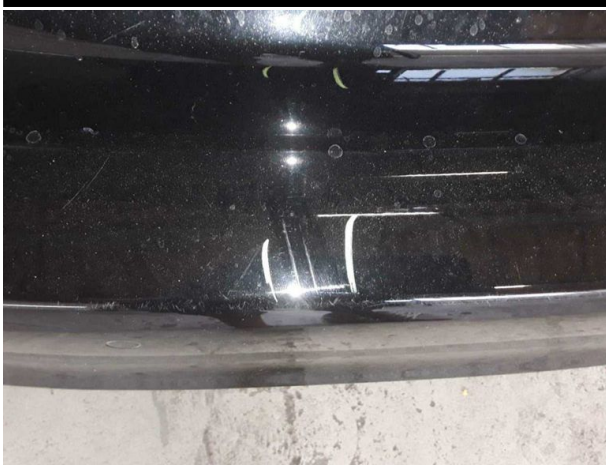
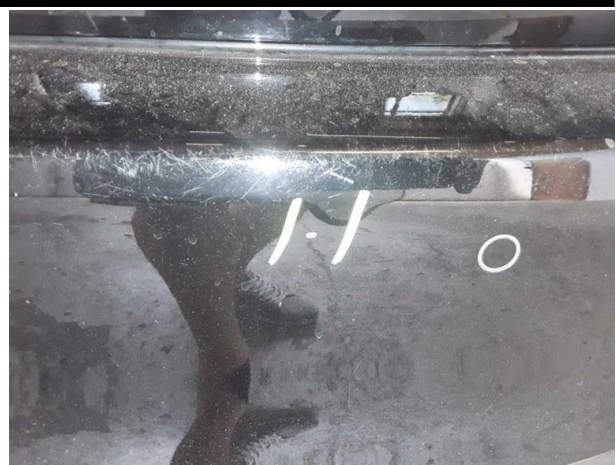
| No. | Component group | Description |
|---|---|---|
| 4 | Rear bumper | Rear bumper - Scratched - Paint |

**Damage #4:** Rear bumper: Rear bumper - Scratched - Paint

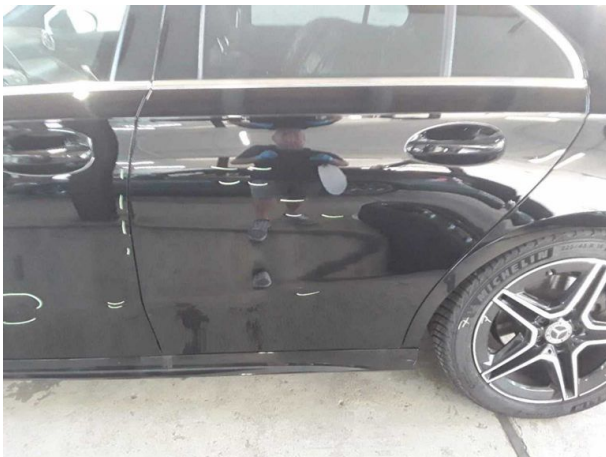
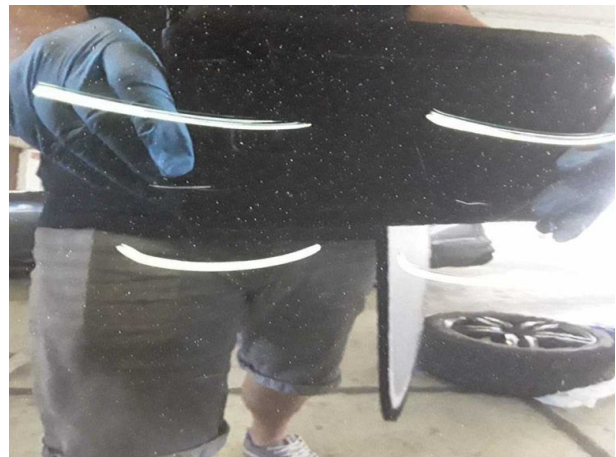
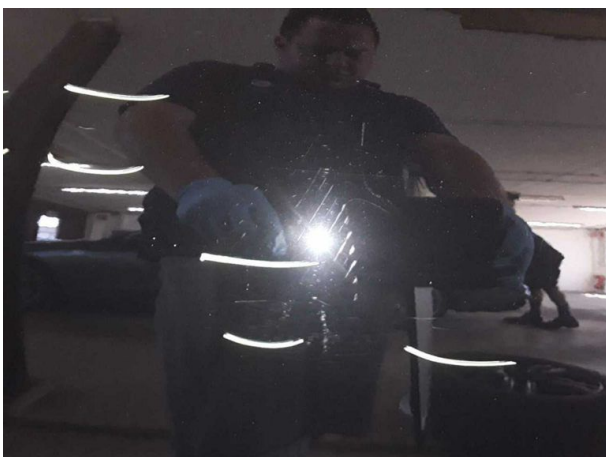
| No. | Component group | Description |
|---|---|---|
| 5 | Door - rear left side | Door - Scratched - Paint |

**Damage #5:** Door - rear left side: Door - Scratched - Paint

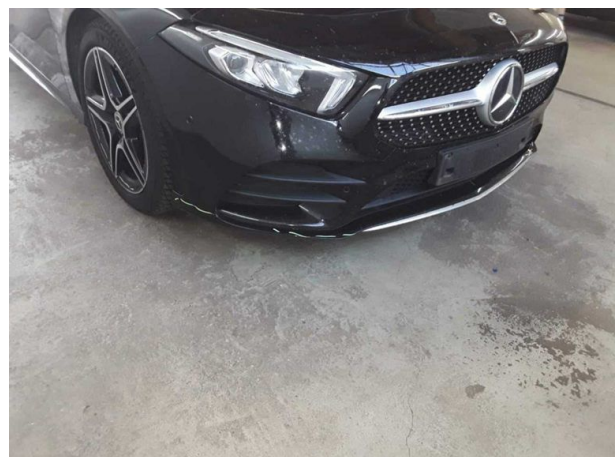
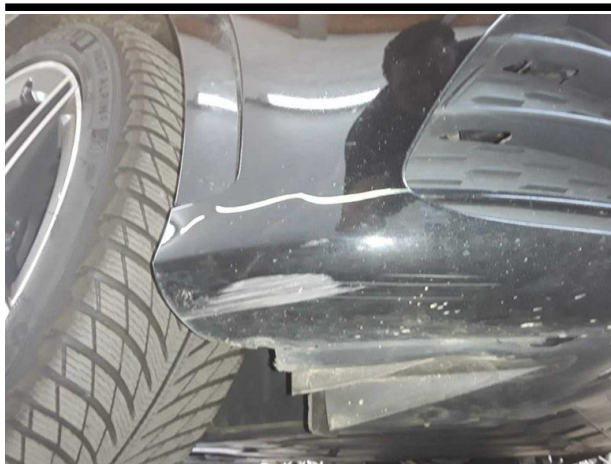
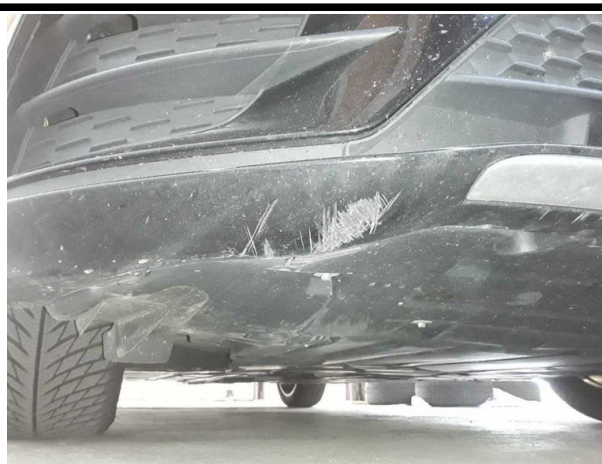
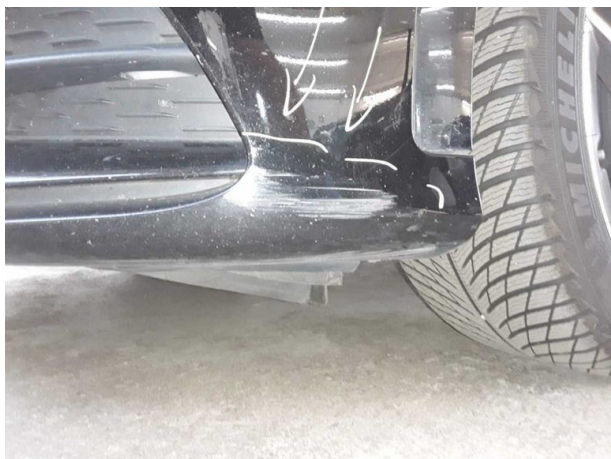
| No. | Component group | Description |
|---|---|---|
| 6 | Front bumper | Front bumper - Scratched - Paint |

**Damage #6:** Front bumper: Front bumper - Scratched - Paint

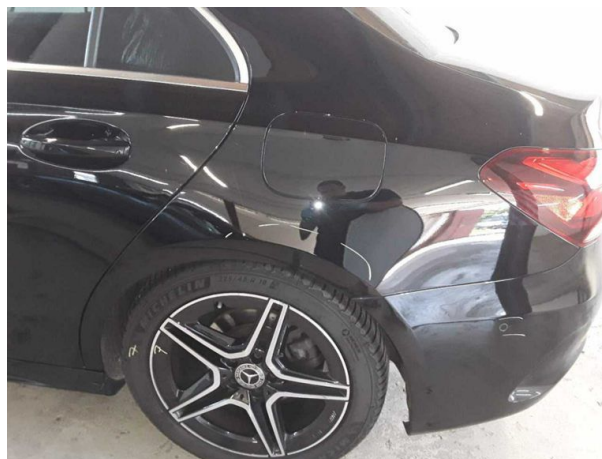
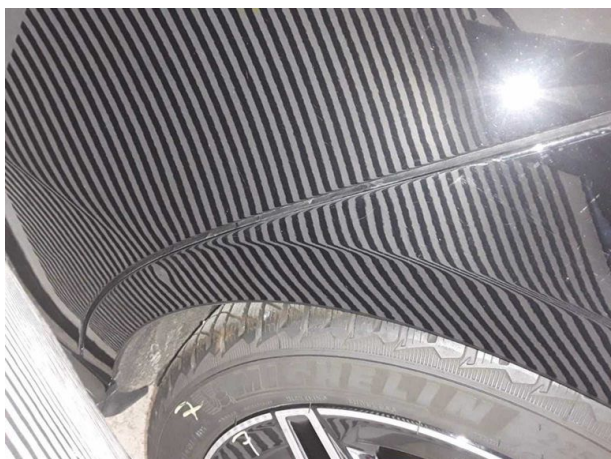
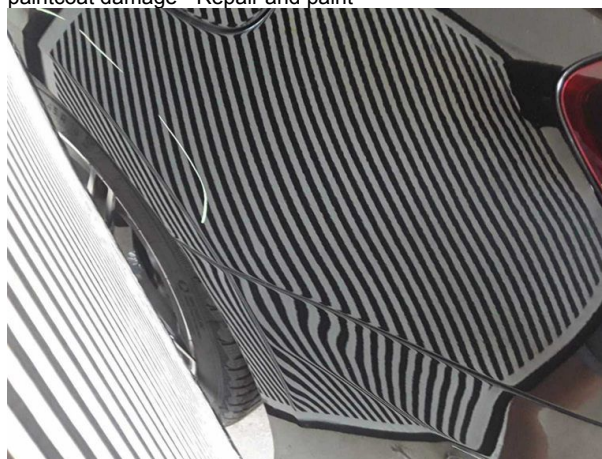
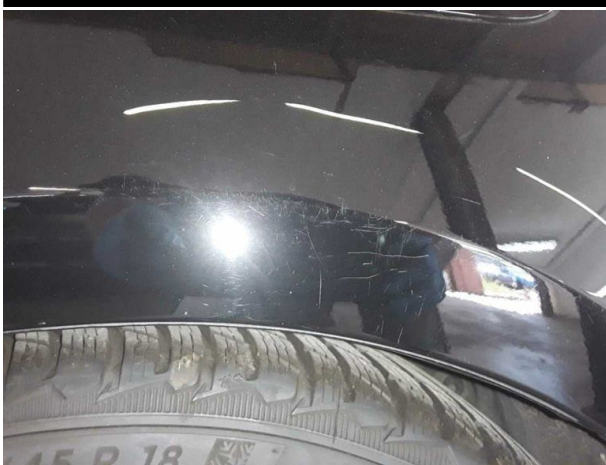
| No. | Component group | Description |
|---|---|---|
| 7 | Side panel - rear left side | Side panel - Dent / paintcoat damage - Repair and paint |

**Damage #7:** Side panel - rear left side: Side panel - Dent / paintcoat damage - Repair and paint

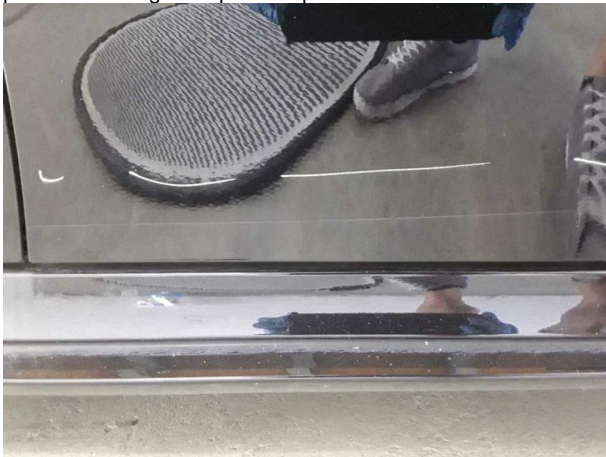
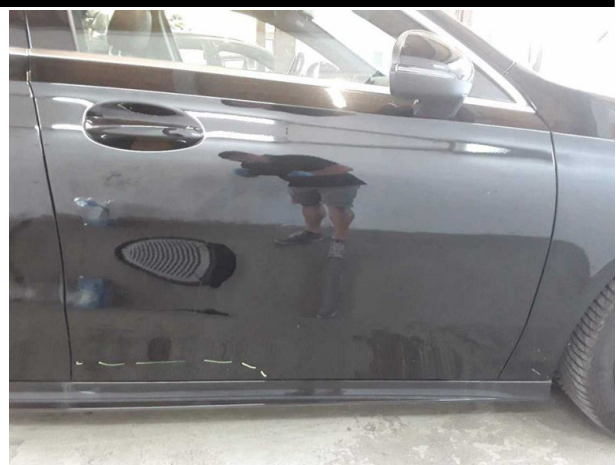
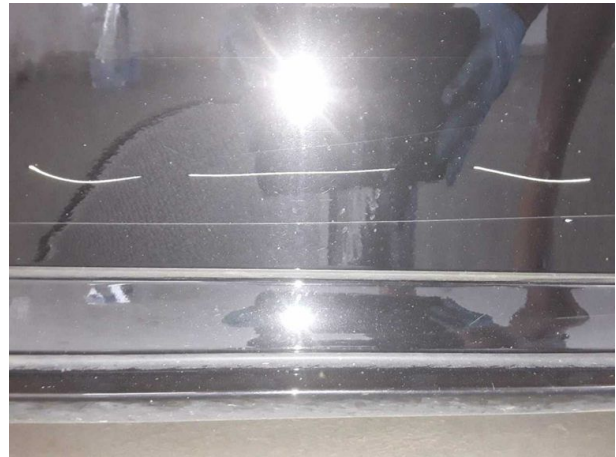
| No. | Component group | Description |
|---|---|---|
| 8 | Door - front right side | Door - Scratched - Paint |

**Damage #8:** Door - front right side: Door - Scratched - Paint

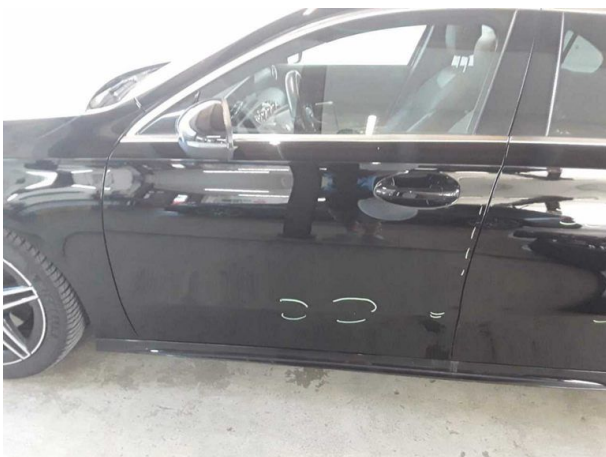
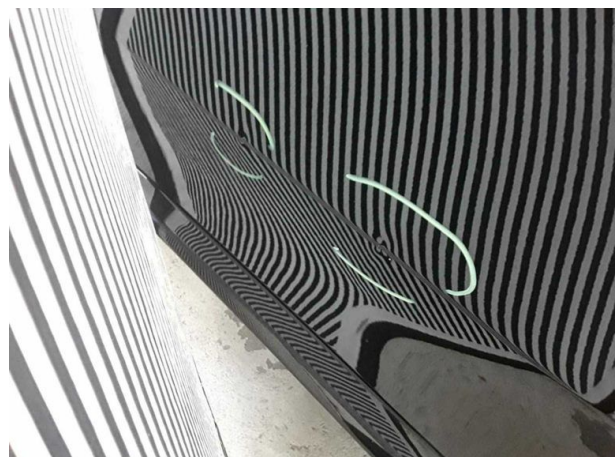
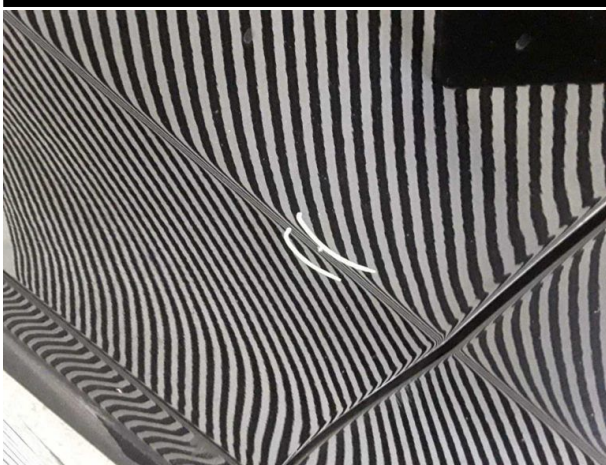
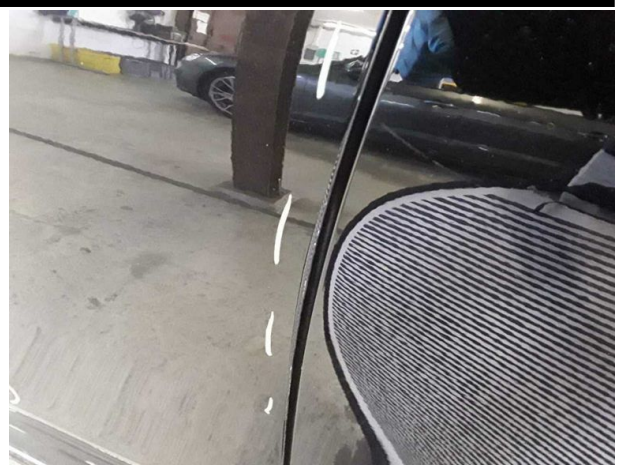
| No. | Component group | Description |
|---|---|---|
| 9 | Door - front left side | Door - Dent / paintcoat damage - Repair and paint |

**Damage #9:** Door - front left side: Door - Dent / paintcoat damage - Repair and paint

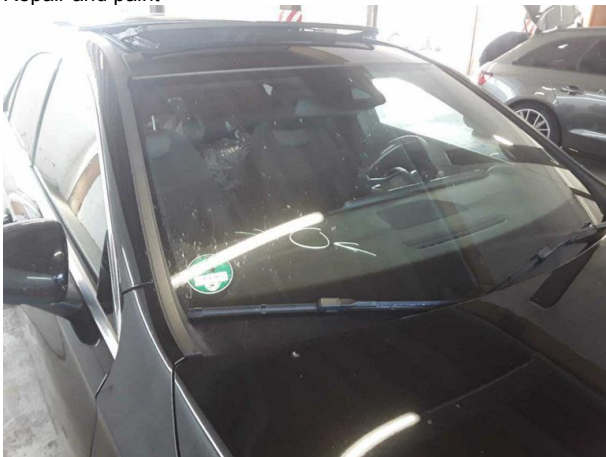
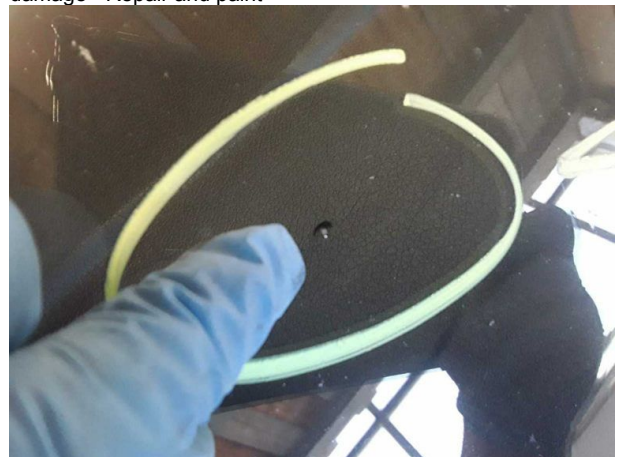
| No. | Component group | Description |
|---|---|---|
| 10 | Vehicle glazing | Windscreen (Rissbildung) - Stone chips - Replace |

**Damage #10:** Vehicle glazing: Windscreen (Rissbildung) - Stone chips - Replace

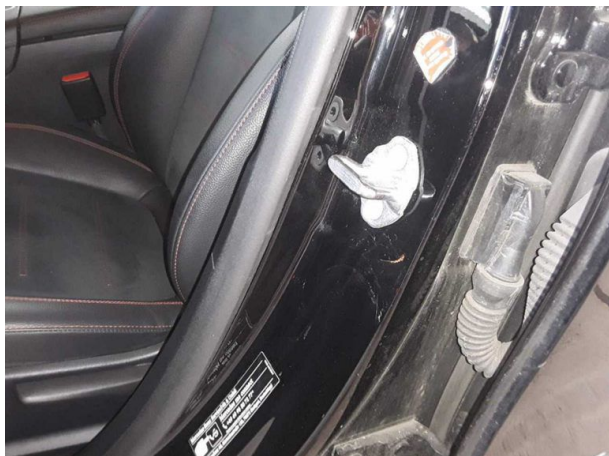
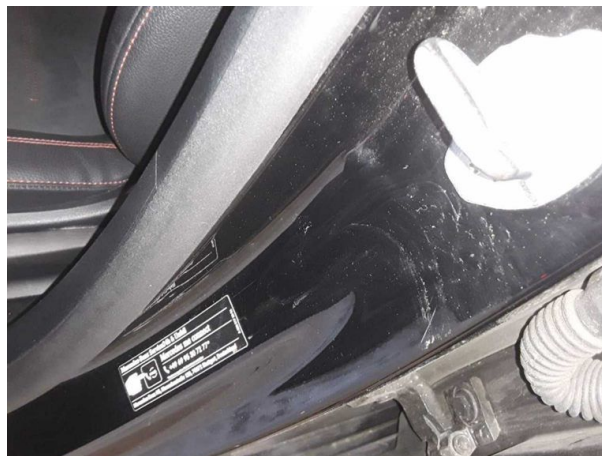
| Nr. | Bauteilgruppe | Beschreibung |
|---|---|---|
| 1 | Schweller links | Einstieg - Delle(n) - Smart Repair |

**Beschädigung #1:** Schweller links: Einstieg - Delle(n) - Smart Repair

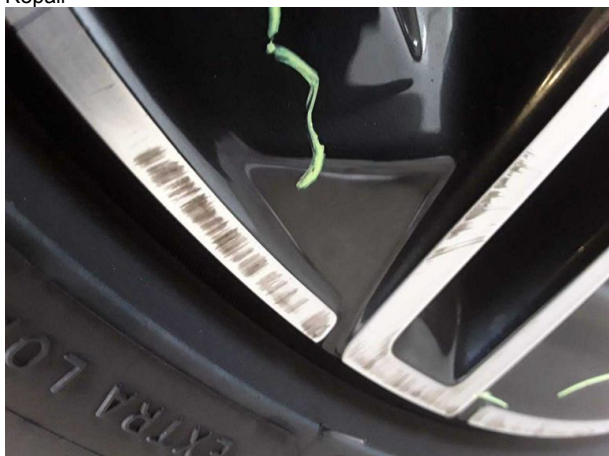
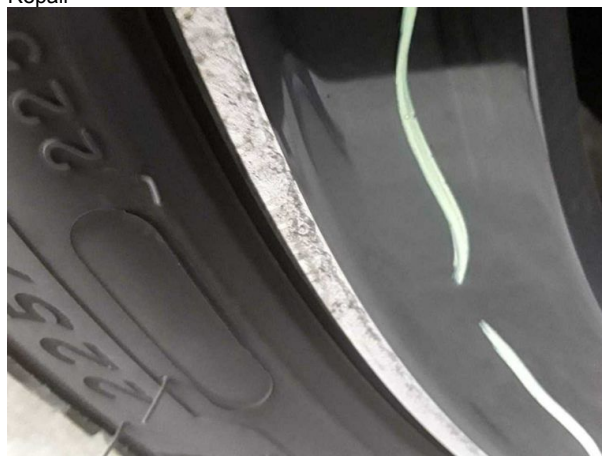
| Nr. | Bauteilgruppe | Beschreibung |
|---|---|---|
| 3 | 2.Radsatz | 2 Leichtmetallfelgen - verkratzt / verschürft - Wertminderung |

**Beschädigung #3:** 2.Radsatz: 2 Leichtmetallfelgen - verkratzt / verschürft - Wertminderung

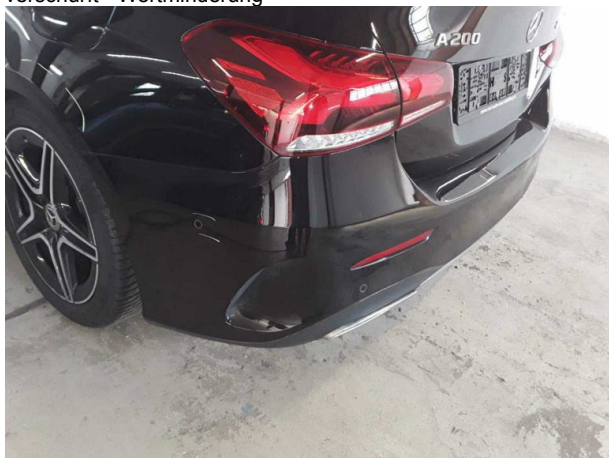
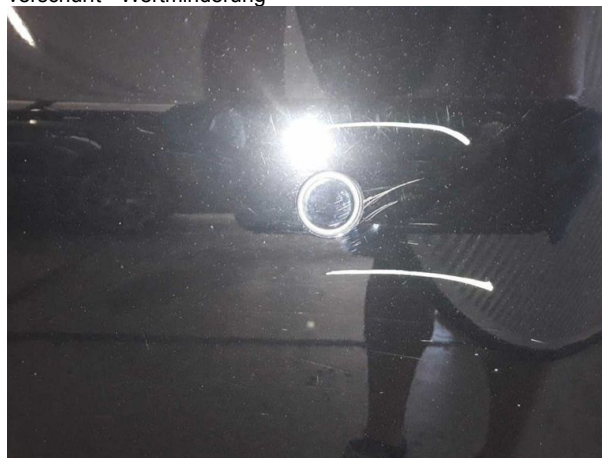
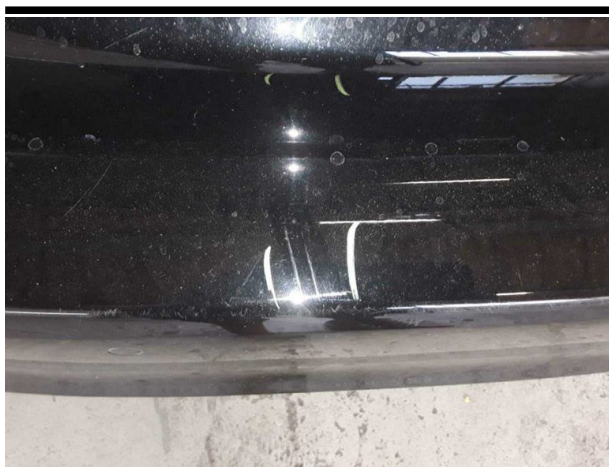
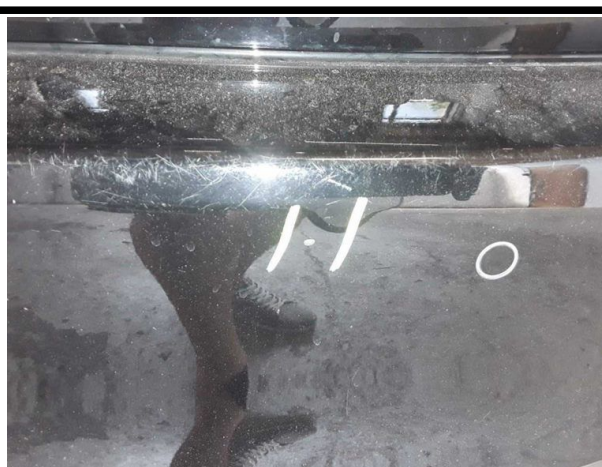
| Nr. | Bauteilgruppe | Beschreibung |
|---|---|---|
| 4 | Stoßfänger hinten | Stoßfänger hinten - verkratzt / verschürft - lackieren |

**Beschädigung #4:** Stossfänger hinten: Stossfänger hinten - verkratzt / verschürft - lackieren

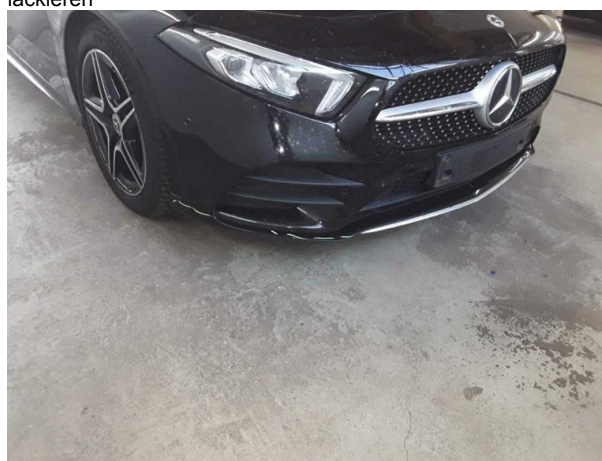
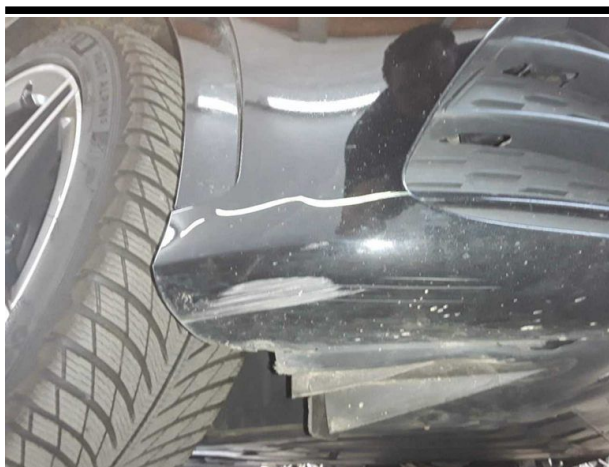
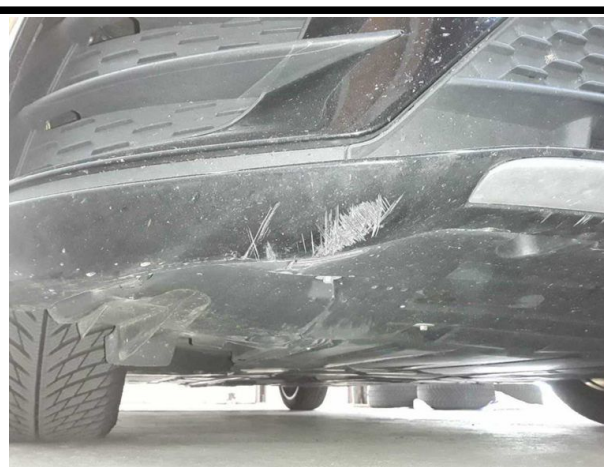
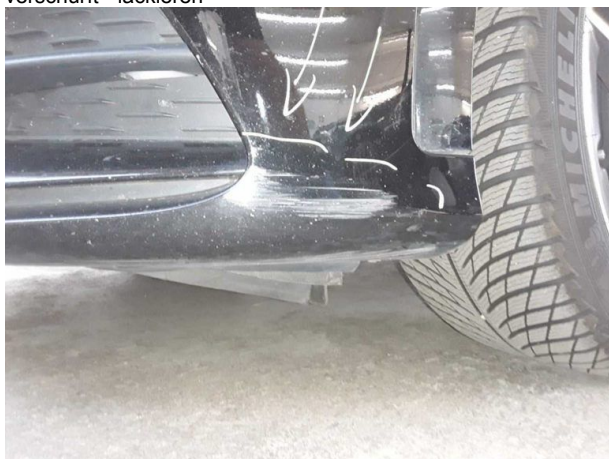
| Nr. | Bauteilgruppe | Beschreibung |
|---|---|---|
| 6 | Stoßfänger vorn | Stoßfänger vorn - verkratzt / verschürft - lackieren |

**Beschädigung #6:** Stossfänger vorn: Stossfänger vorn - verkratzt / verschürft - lackieren

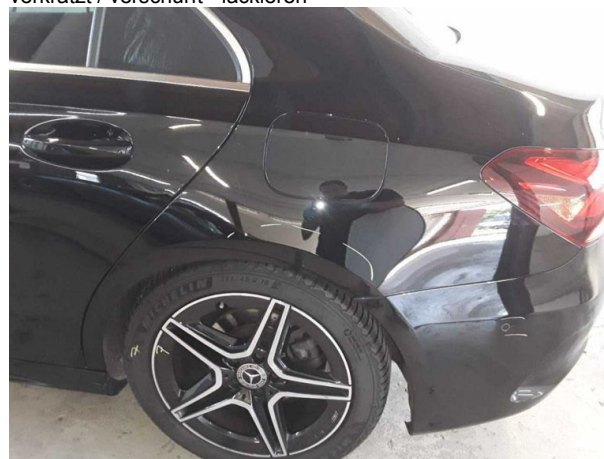
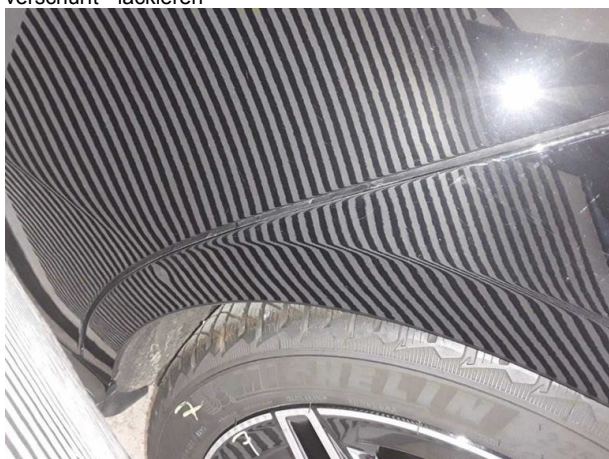
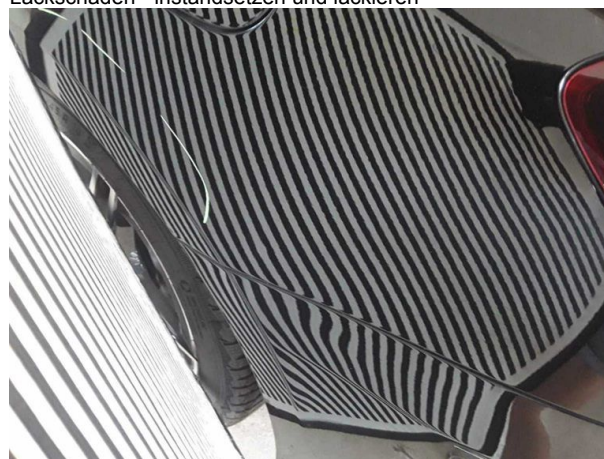
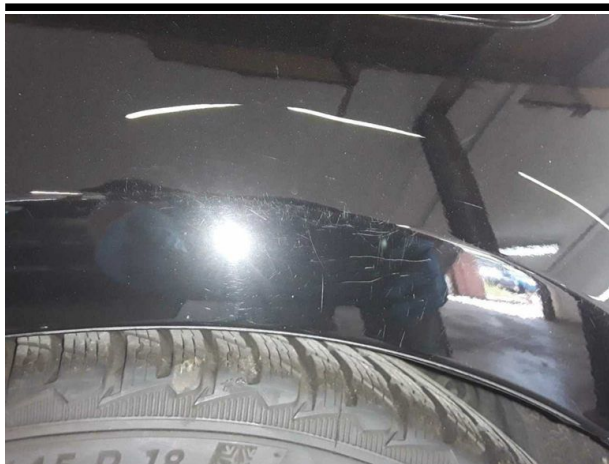
| Nr. | Bauteilgruppe | Beschreibung |
|---|---|---|
| 7 | Seitenwand links | Seitenwand - Delle / Lackschaden - instandsetzen und lackieren |

**Beschädigung #7:** Seitenwand links: Seitenwand - Delle / Lackschaden - instandsetzen und lackieren

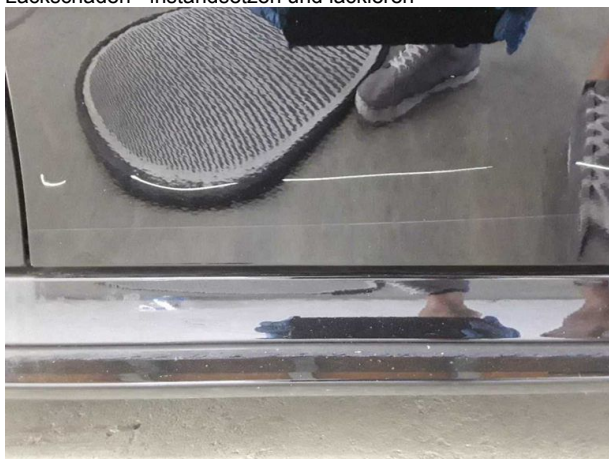
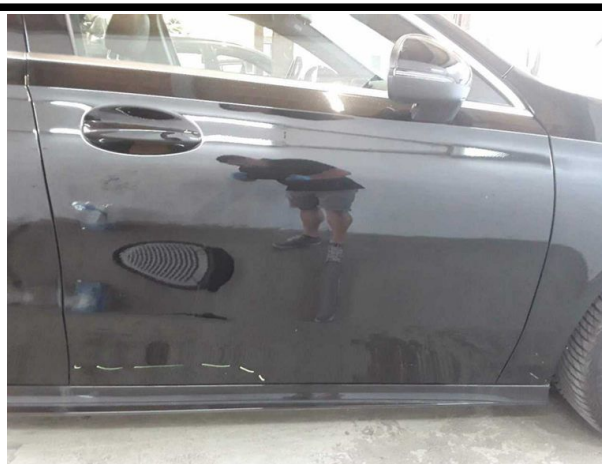
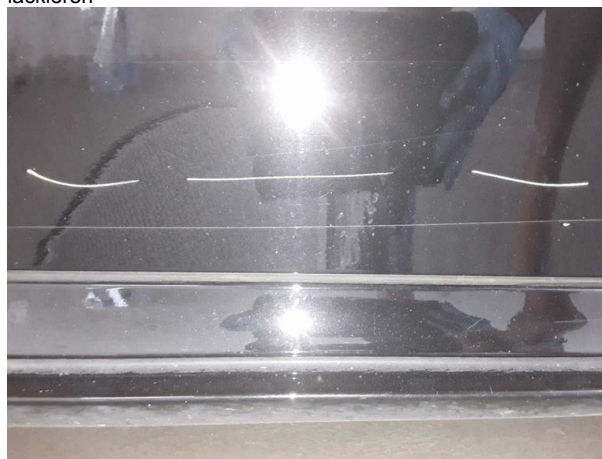
| Nr. | Bauteilgruppe | Beschreibung |
|---|---|---|
| 8 | Tür vorn rechts | Tür - verkratzt / verschürft - lackieren |

**Beschädigung #8:** Tür vorn rechts: Tür - verkratzt / verschürft - lackieren

**Beschädigung #8:** Tür vorn rechts: Tür - verkratzt / verschürft... lackieren

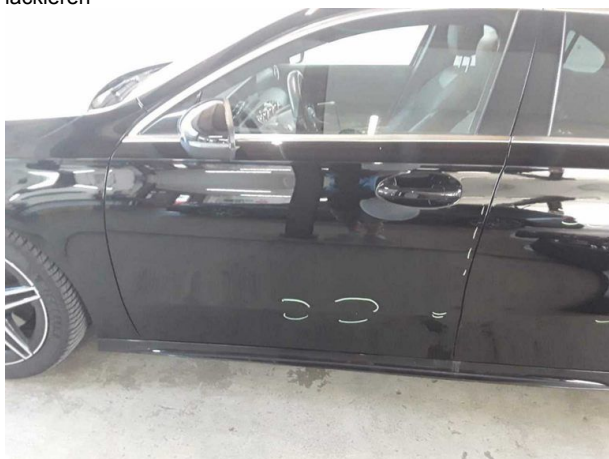
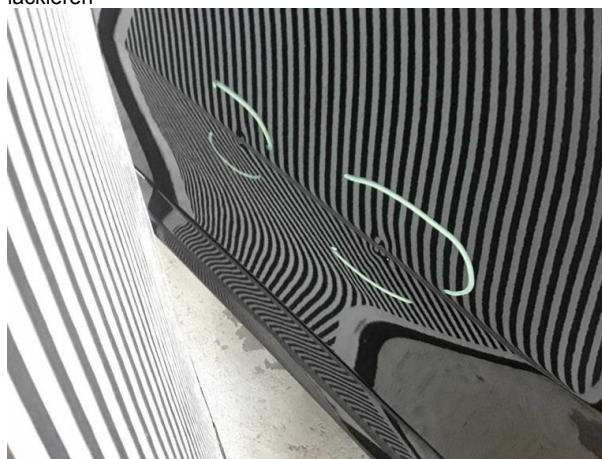
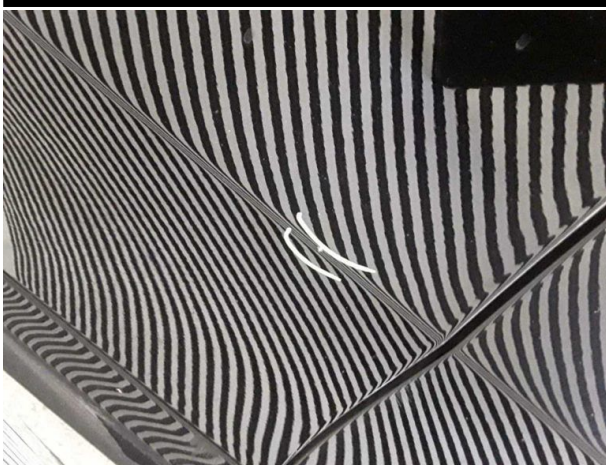
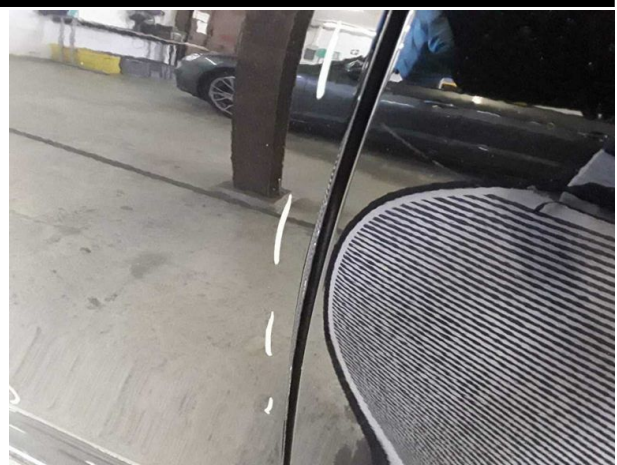
| Nr. | Bauteilgruppe | Beschreibung |
|---|---|---|
| 9 | Tür vorn links | Tür - Delle / Lackschaden - instandsetzen und lackieren |

**Beschädigung #9:** Tür vorn links: Tür - Delle / Lackschaden - instandsetzen und lackieren

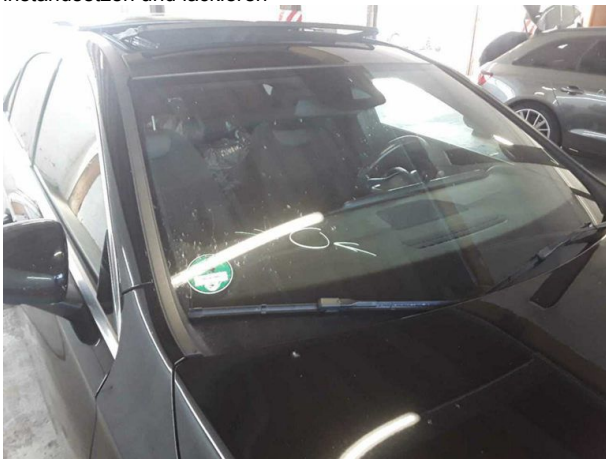
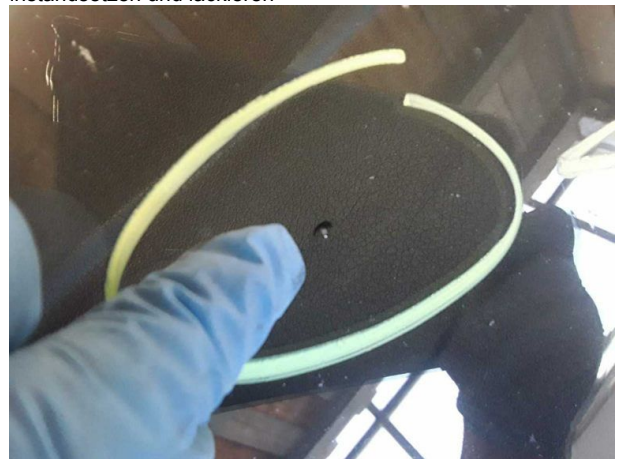
| Nr. | Bauteilgruppe | Beschreibung |
|---|---|---|
| 10 | Verglasung | Frontscheibe (Rissbildung) - Steinschlag - erneuern |

**Beschädigung #10:** Verglasung: Frontscheibe (Rissbildung) - Steinschlag - erneuern
