Zustandsbericht / Minderwertgutachten

Erstzulassung	26.06.2024	Fahrzeugart	PKW
Hersteller	BMW	Marke	BMW
Typ / Verkaufsbez.	320d Touring Aut.	Türen	5
Sitzplätze	5	Fahrzeug-Ident.-Nr.	WBA21FZ040FT55047
HSN / TSN	0005 / CZD	Schlüssel-Nr.	10137887
Km-Stand abgelesen	66708	Nächste HU §29 StVZO	06 / 2027
Energiequelle / Kraftstoff	Hybr.Diesel/E	Zylinderanzahl	4 / Reihenmotor
Leistung (kW)	140	Hubraum (ccm)	1995
Schadstoffklasse:	EURO6;WLTP:EC;PI/CI;M, N1, N2	Getriebe	Automatik /
Felgen	Leichtmetall	Farbe	Weiß / Uni
Polster / Farbe	Teilleder / Schwarz

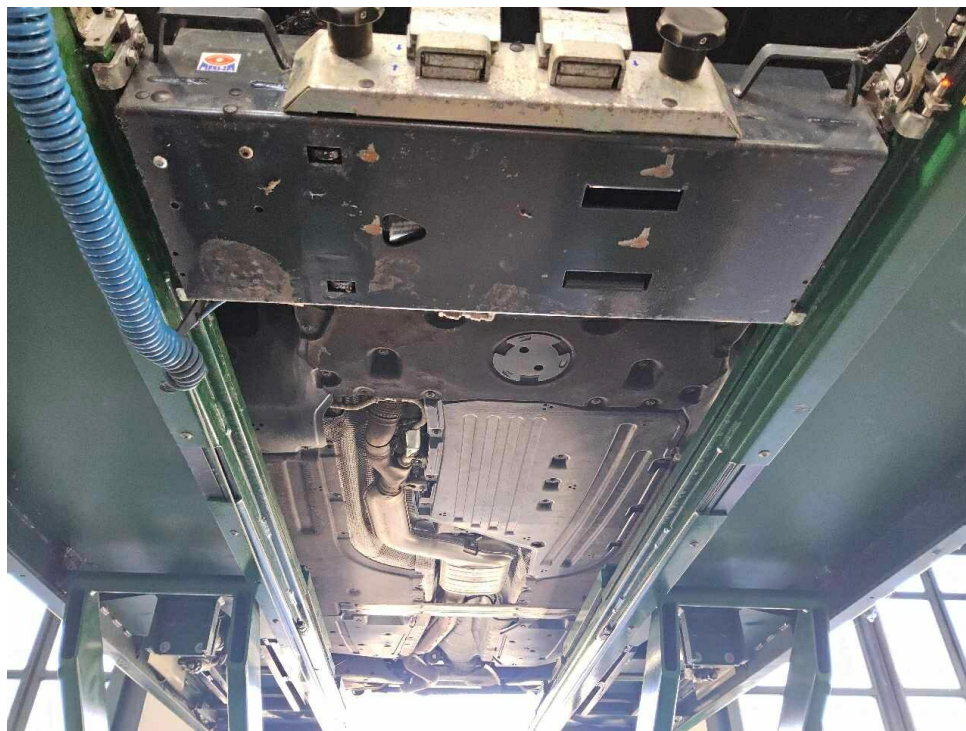
Bild 5 : Fahrzeugunterseite

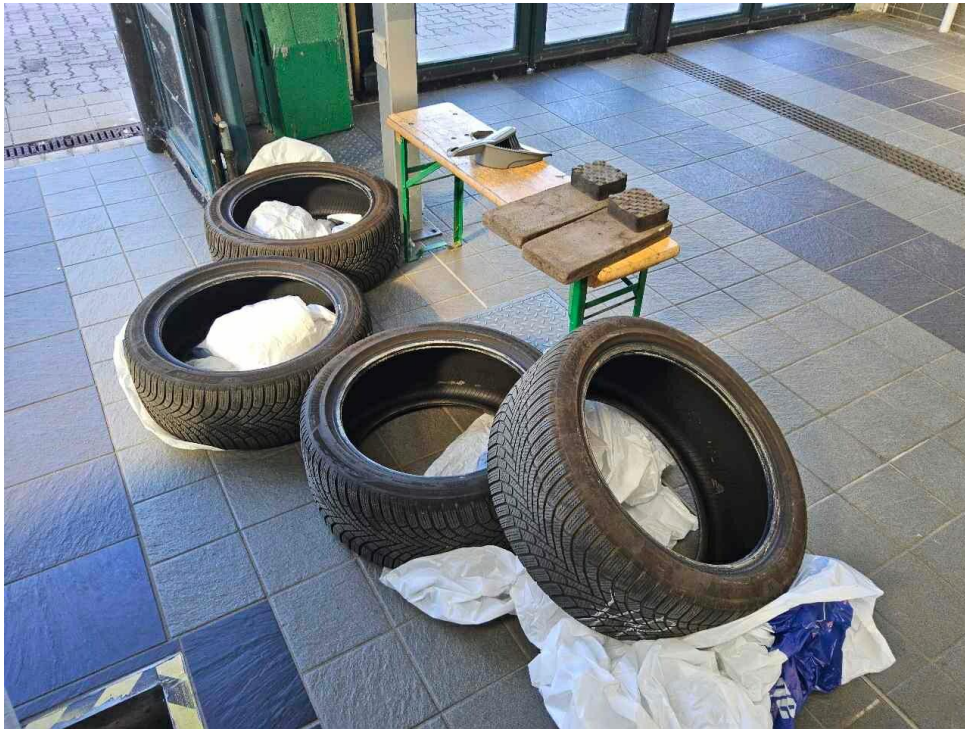
Bild 13 : 2. Radsatz

Reifenbezeichnung	Hersteller/Typ	Art	Profiltiefe
225 / 45 R 18 95 V	Bridgestone / Blizzak 6 FSL	W /O	7 mm
225 / 45 R 18 95 V	Bridgestone / Blizzak 6 FSL	W /O	7 mm
255 / 40 R 18 99 V	Bridgestone / Blizzak 6 FSL	W /O	5 mm
255 / 40 R 18 99 V	Bridgestone / Blizzak 6 FSL	W /O	5 mm

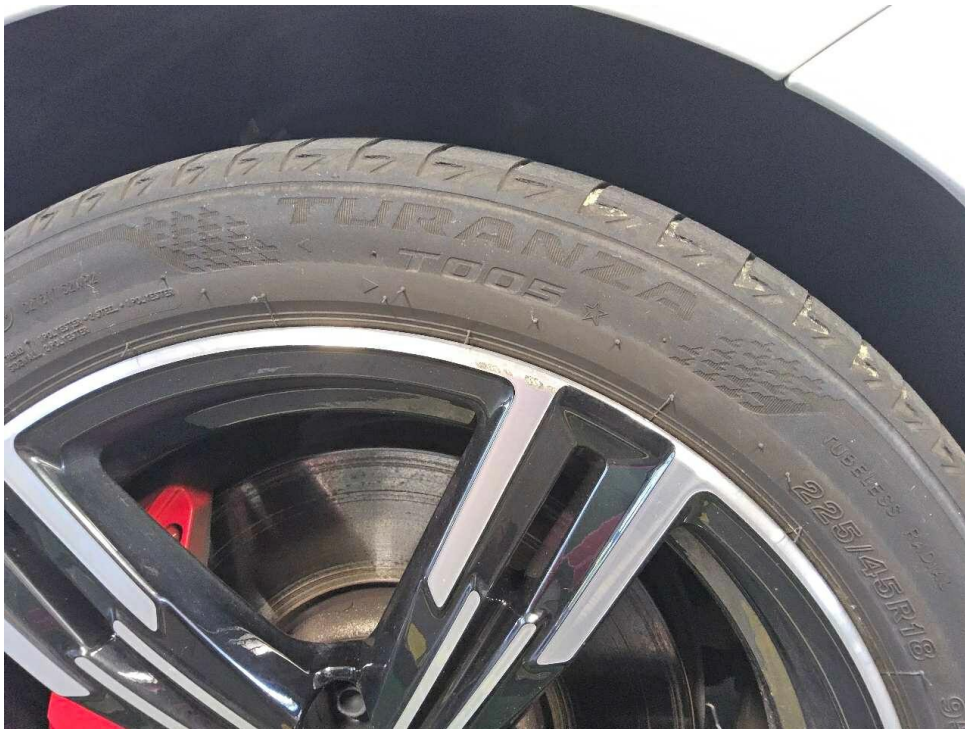
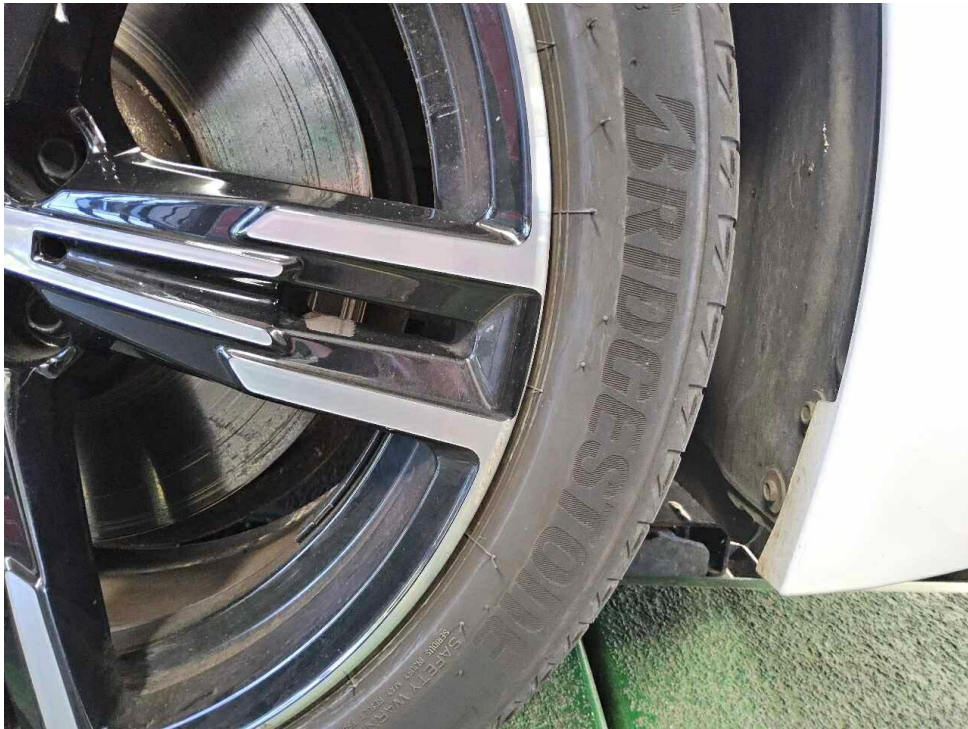
Bild 14 : Leichtmetallfelge glanzgedreht vorn rechts, verschrammt

Bild 15 : Leichtmetallfelge glanzgedreht vorn rechts, verschrammt

1. Leichtmetallfelge glanzgedreht vorn rechts, verschrammt, erneuern (Bild 14, 15)
2. Stoßfänger vorn unterhalb, verschrammt, smart repair (Bild 18, 19)
3. Schwellerverkleidung rechts, verschrammt, lackieren mit Lackaufbau (Bild 20)

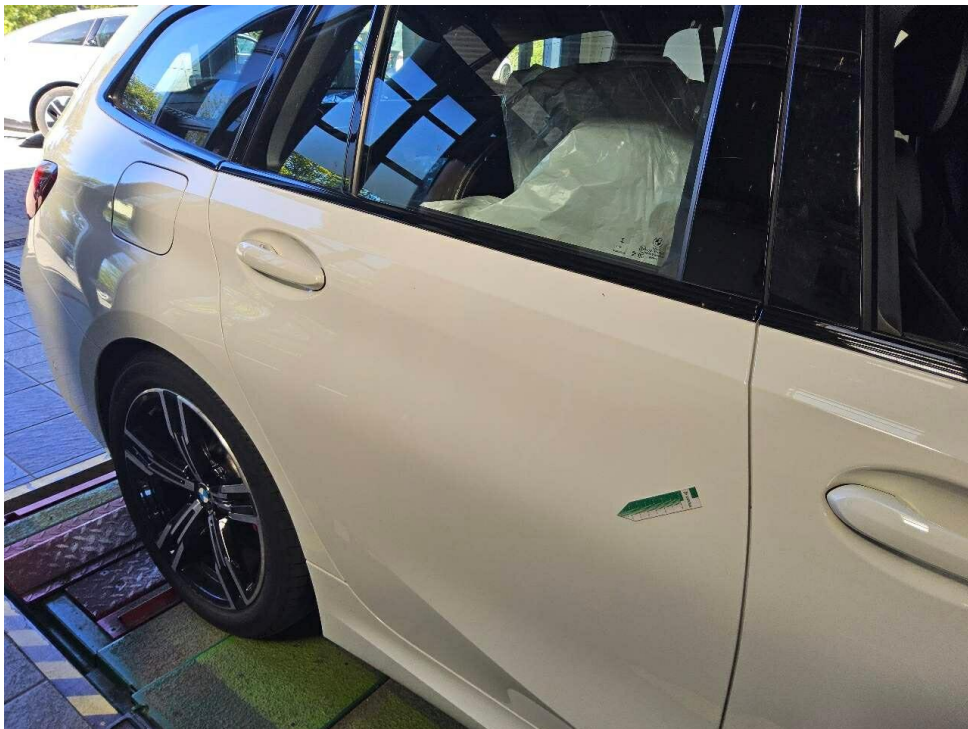
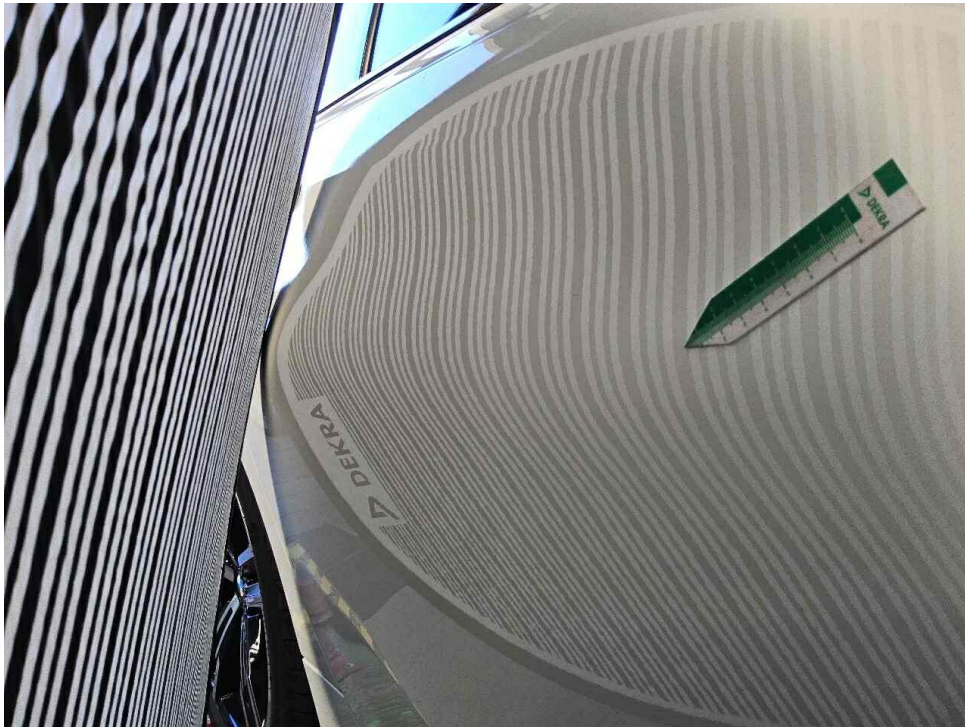
Bild 16 : Tür hinten rechts, eingedellt

Bild 17 : Tür hinten rechts, eingedellt

Tür hinten rechts, eingedellt (Bild 16, 17)

Folgende Schäden sind in Anbetracht des Alters, der Laufleistung und dem Einsatzzweck als Gebrauchsspur einzustufen.

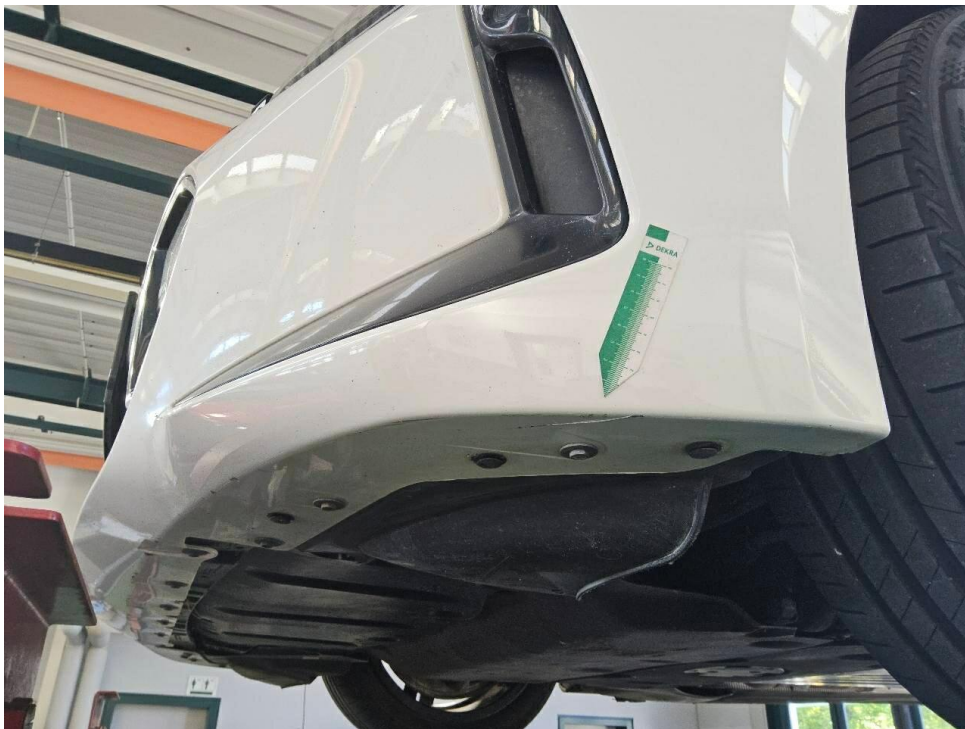
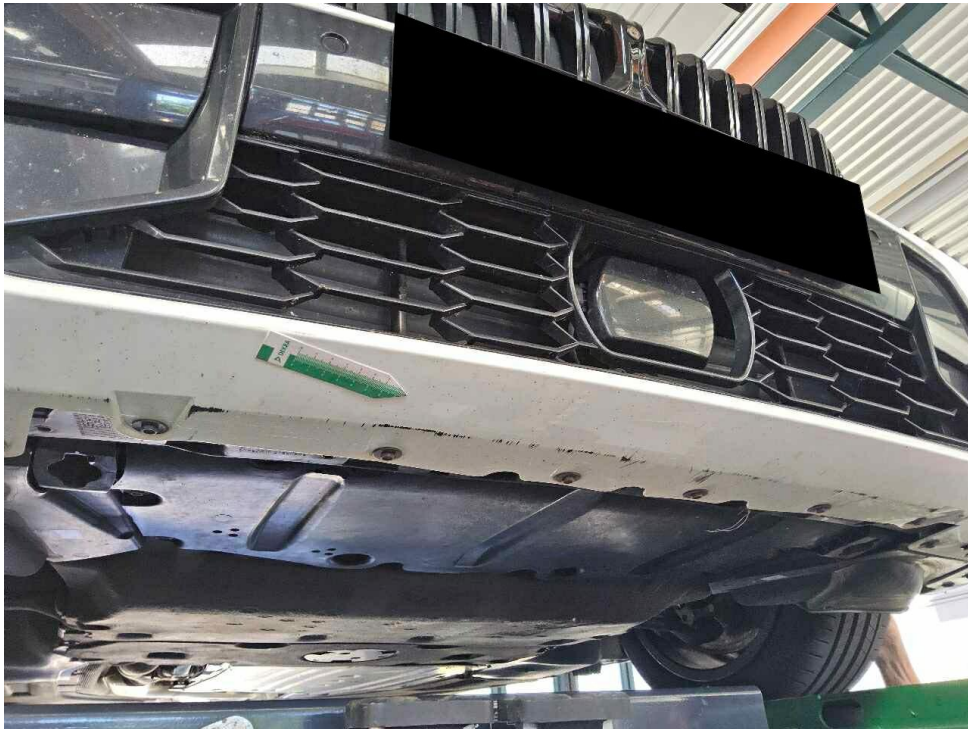
Bild 18 : Stoßfänger vorn unterhalb, verschrammt

Bild 19 : Stoßfänger vorn unterhalb, verschrammt

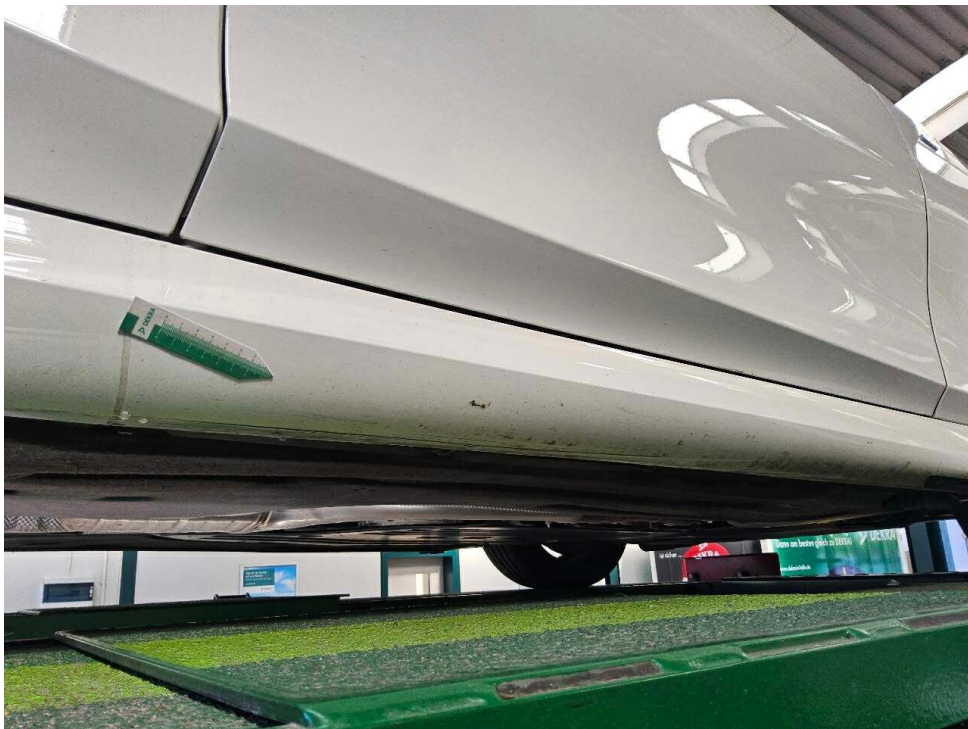
Bild 20 : Schwellerverkleidung rechts, verschrammt
