| 0.2.1. | Commercial name: | CUPRA LEON SP |
| 0.10. | Vehicle identification number: | VSSZZZKL7RR063225 |

# Zustandsbericht / Minderwertgutachten

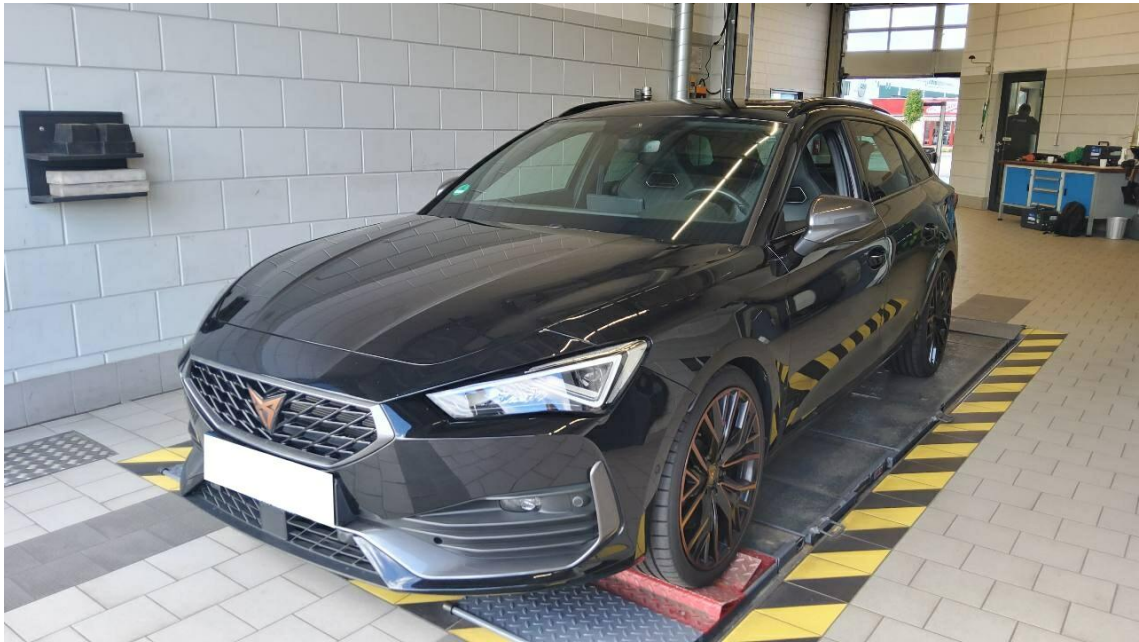
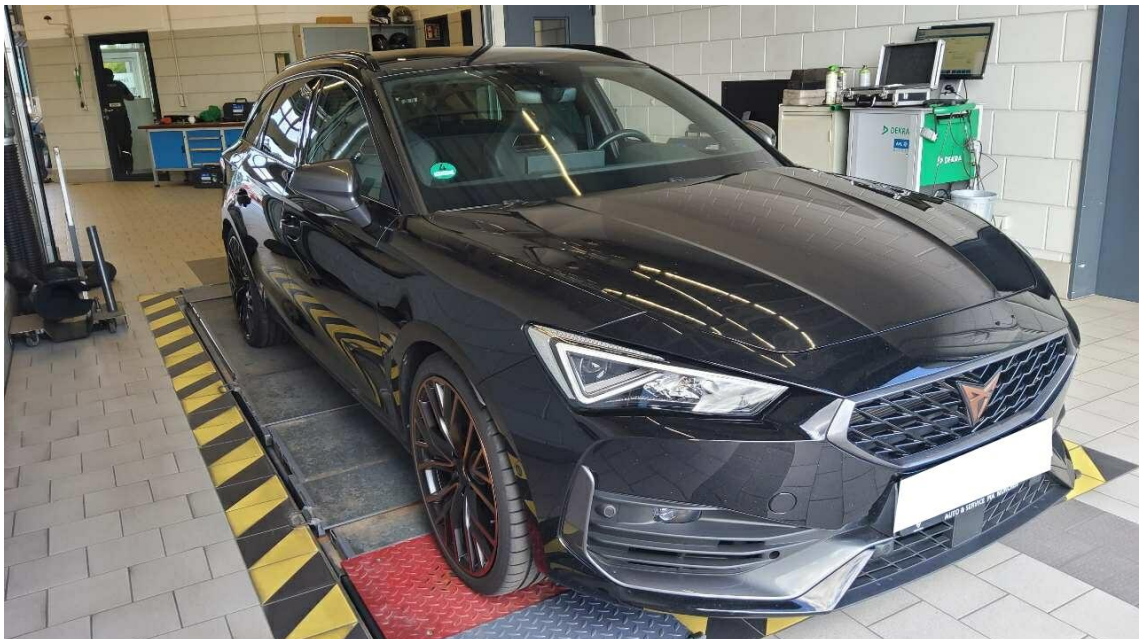
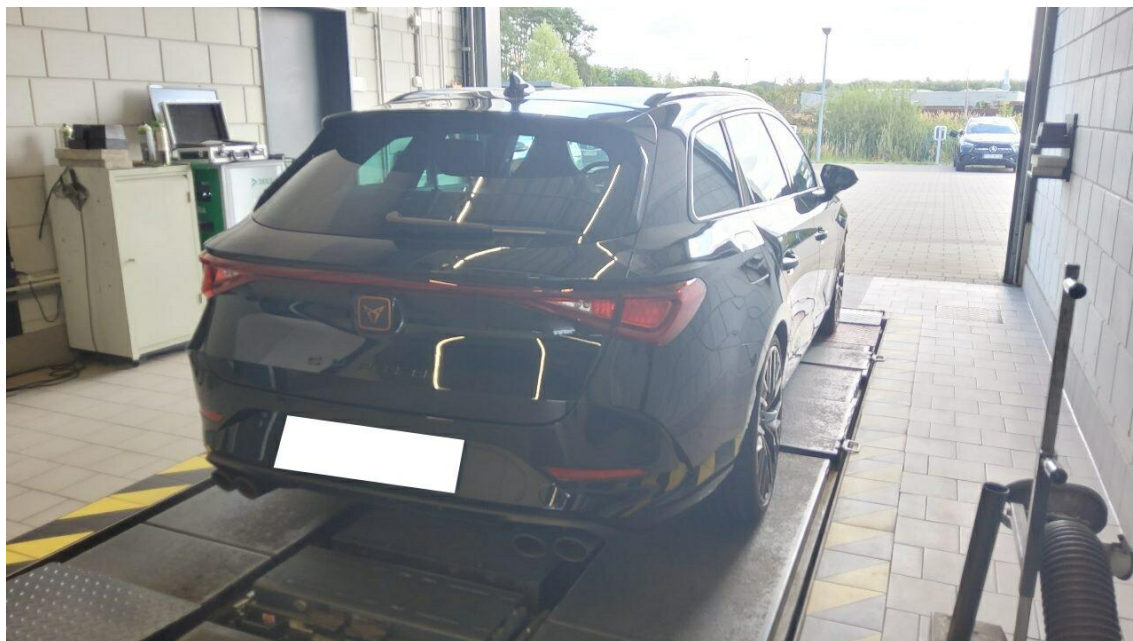
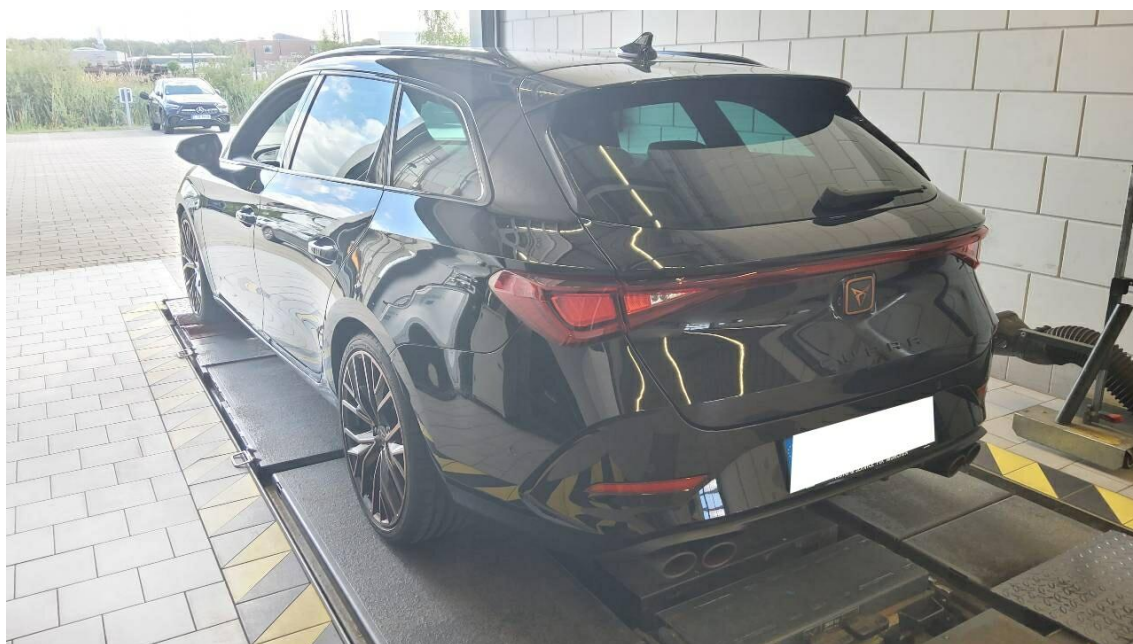
Bild 1 : Diagonal vorn links

Bild 2 : Diagonal vorn rechts

Bild 3 : Diagonal hinten rechts

Bild 4 : Diagonal hinten links

Es wurde eine optische Überprüfung auf Vorschäden und eine Lackschichtdickenmessung vorgenommen. Die augenscheinliche Überprüfung sowie die Lackschichtdickenmessung ergaben keine Hinweise auf Nachlackierungen, Instandsetzungsarbeiten oder reparierte Vorschäden.

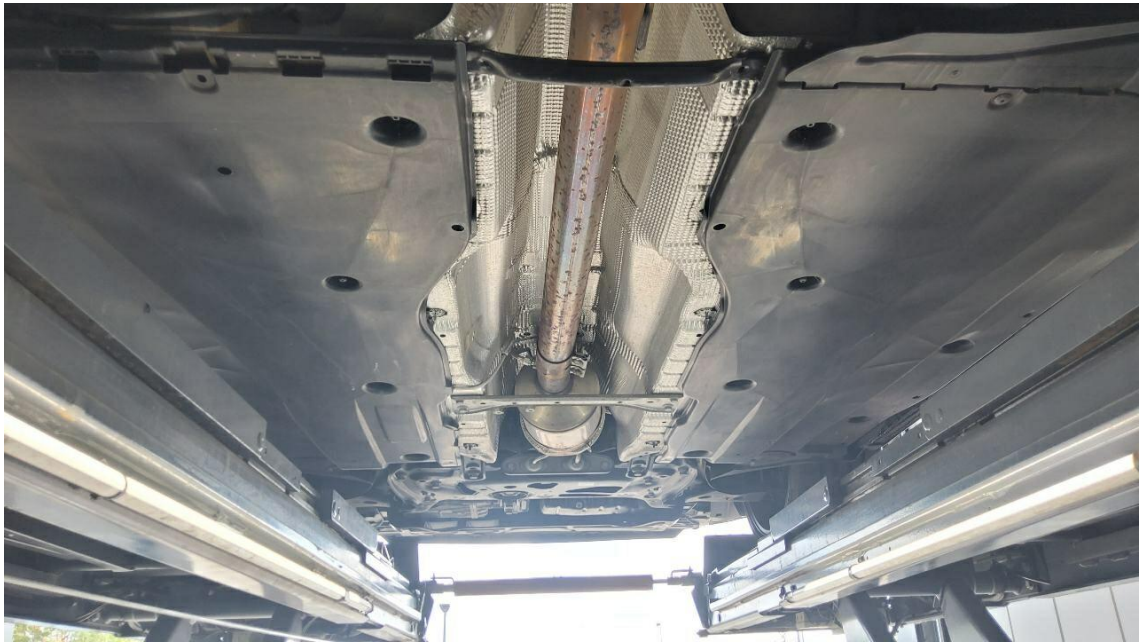
Bild 5 : Fahrzeugunterseite

Die vorgefundenen Besichtigungsbedingungen waren ausreichend. Das Fahrzeug / Objekt wurde von oben und auf einer Hebebühne von unten besichtigt. Im Rahmen der Fahrzeug / Objektbesichtigung wurde ein Probelauf des Motors durchgeführt.

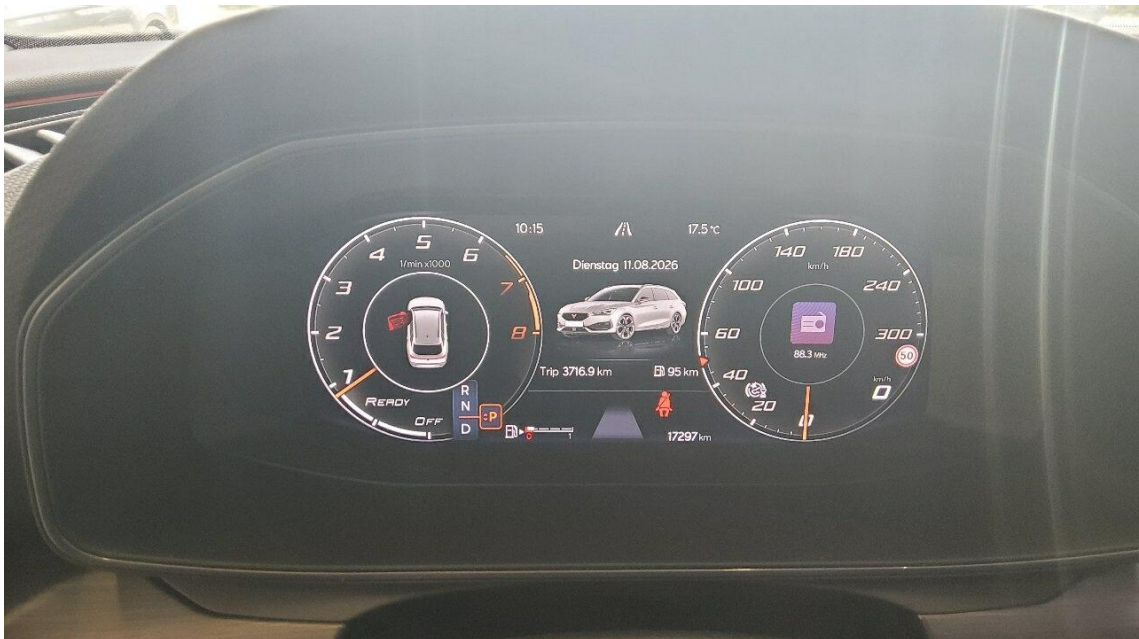
Bild 6 : Kombiinstrument (betriebsbereit) mit Km-Stand

| Km-Stand abgelesen | 17297 | Nächste HU §29 StVZO | 05 / 2027 |

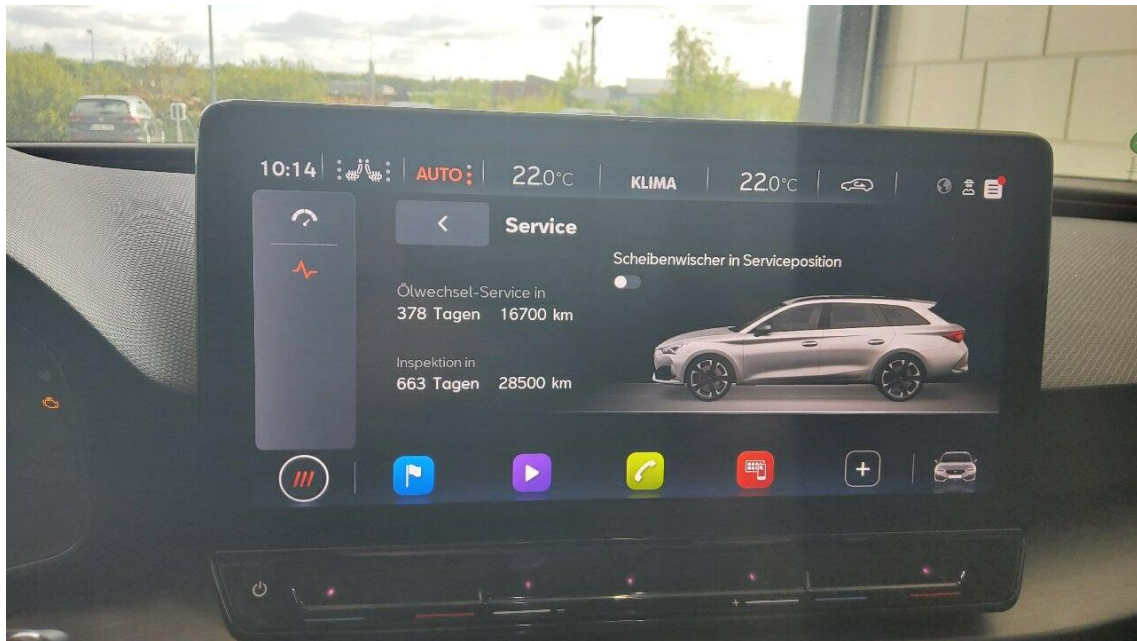
Bild 7 : Serviceintervallanzeige

Wartungsnachweis: digital  
bis Wartung verbleiben: 16.700 km (zum Besichtigungszeitpunkt)
