LVV Nr 4611393
Hersteller VW
Model T-Cross
Variante Style 1.0 TSI
Listenpreis 24.928,58
VIN WVGZZZC1ZNY079377
Erstzulassungsdatum 1.7.2022
Kennzeichen M MD1565

Zustandsbericht / Minderwertgutachten

Erstzulassung	28.07.2022	Letzte Zulassung	28.07.2022
Fahrzeugart	Personenkraftwagen	Hersteller	Volkswagen
Typ / Verkaufsbez.	T-Cross (C11)(12.2018->2023) / T-Cross 1.0 TSI Style OPF (EURO 6d)	Türen	5
Sitzplätze	5	Fahrzeug-Ident.-Nr.	WVGZZC1ZNY079377
HSN / TSN	0603 / CNI	DAT Europa-Code®	019051420210008
DAT Marktindex	DE005 6271	Km-Stand abgelesen	32588
Nächste HU §29 StVZO	07 / 2027	Energiequelle / Kraftstoff	Benzin
Zylinderanzahl	4 / Reihenmotor	Leistung (kW)	81
Hubraum (ccm)	999	Schadstoffklasse:	EURO6;WLTP;AP;PI/CI; M, N1 I
Getriebe / Gänge	Automatik / 7	Felgen	Leichtmetall
Farbe	Schwarz / 2T, LC9X	Polster / Farbe	Teilleder / Anthrazit

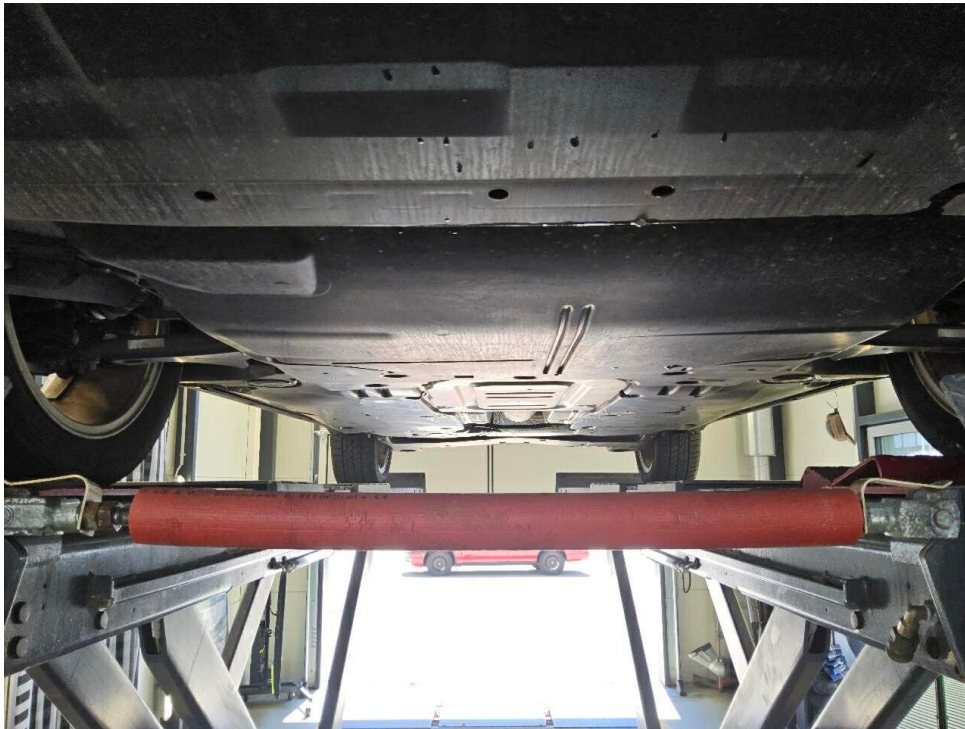
Bild 5 : Fahrzeugunterseite

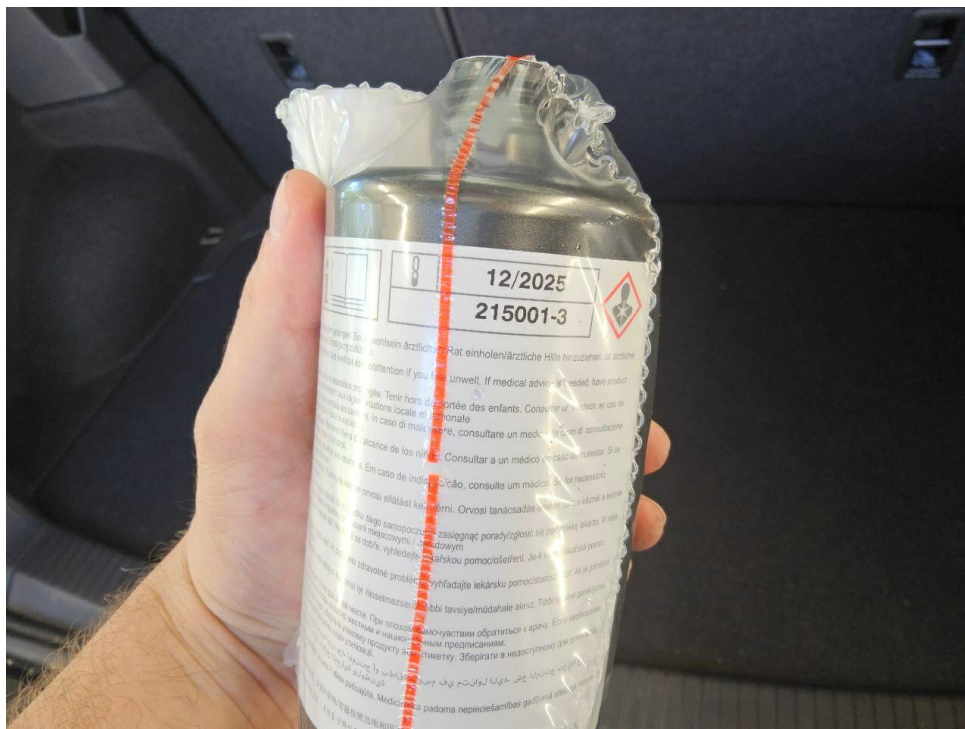
Bild 13 : Pannenset abgelaufen

1. Pannenset abgelaufen, erneuern (Bild 13)
2. Türeinstieg hinten links zerkratzt (laut Kostenvoranschlag), lackieren
3. Kotflügel rechts im Kantenbereich deformiert und zerkratzt, instandsetzen (Bild 16, 17)
4. Stoßfänger hinten deformiert, erneuern (Bild 18)

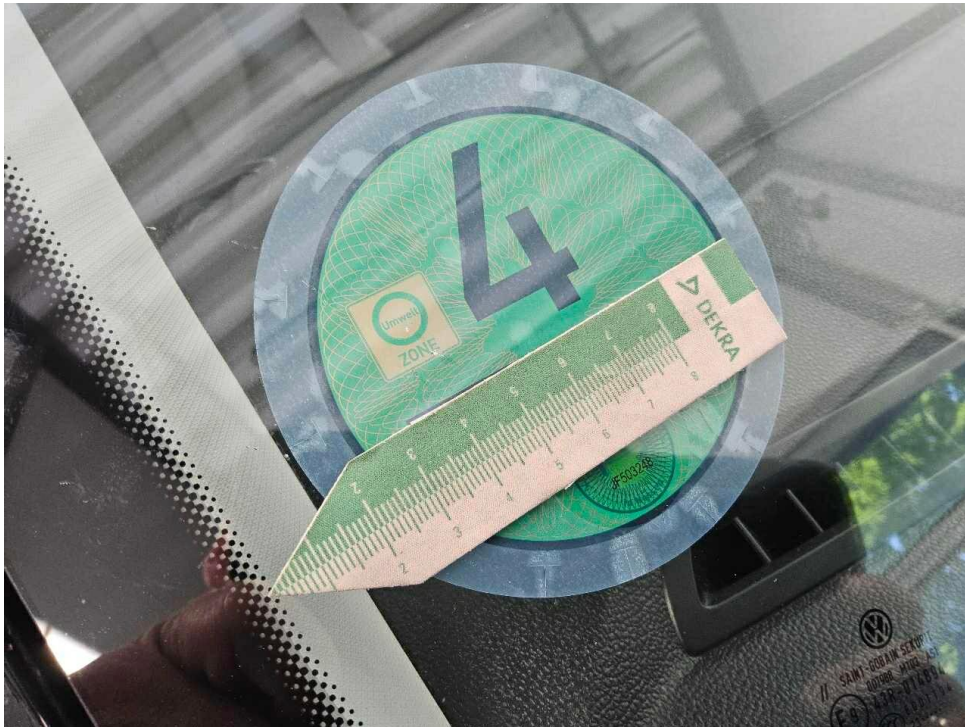
Bild 15 : Windschutzscheibe oberflächliche Steinschläge

Folgende Schäden sind in Anbetracht des Alters, der Laufleistung und dem Einsatzzweck als Gebrauchsspur einzustufen.

Windschutzscheibe oberflächliche
Steinschläge, (Bild 15)

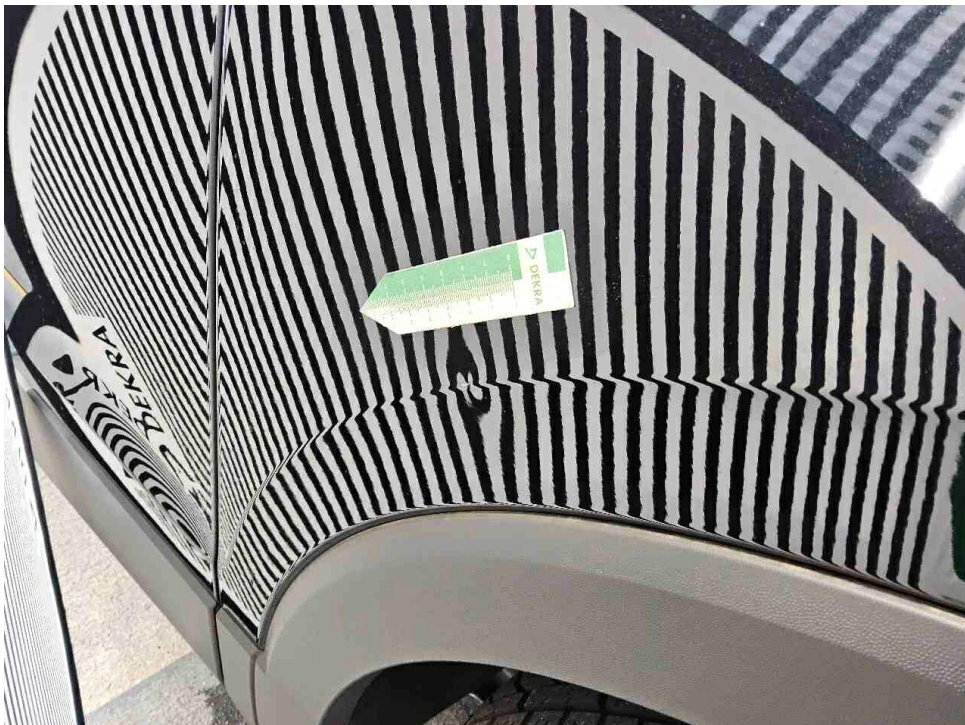
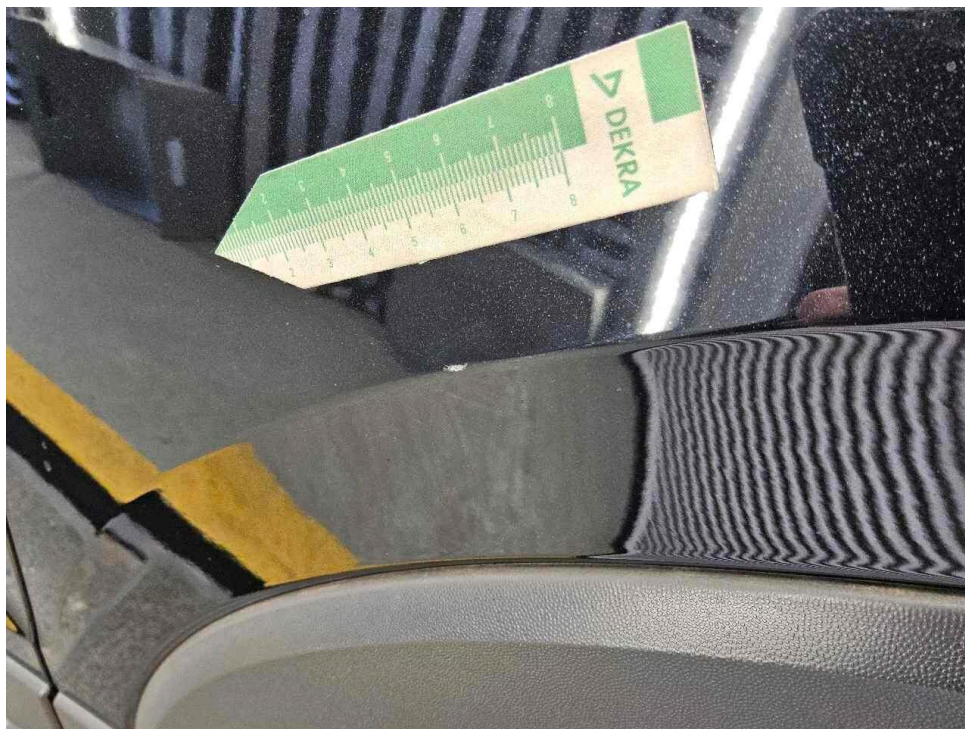
Bild 16 : Kotflügel rechts im Kantenbereich deformiert und zerkratzt

Bild 17 : Kotflügel rechts im Kantenbereich deformiert und zerkratzt
