**Fahrzeug:** AUDI A4 35 TFSI Avant Kombi 5-türig 1984 ccm 150 PS / 110 KW bleifrei 6-Gang Manuell

## Zustandsbericht

Besichtigungsdatum: 16.07.2026  
**Protokollnummer: 46564337**  
Anlieferungsdatum: 16.07.2026

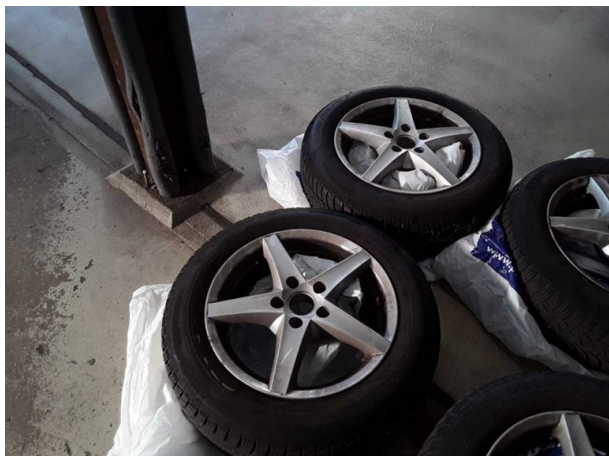
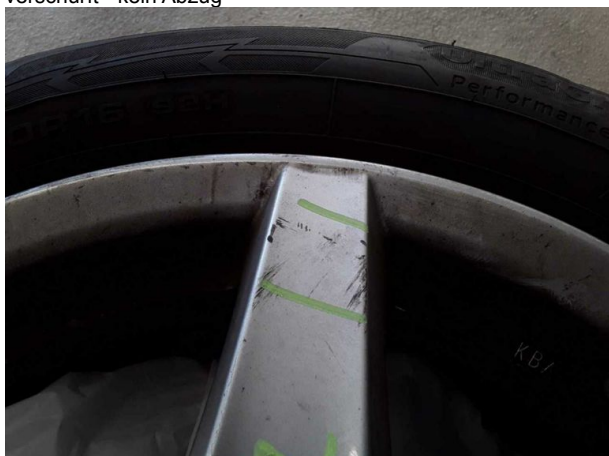
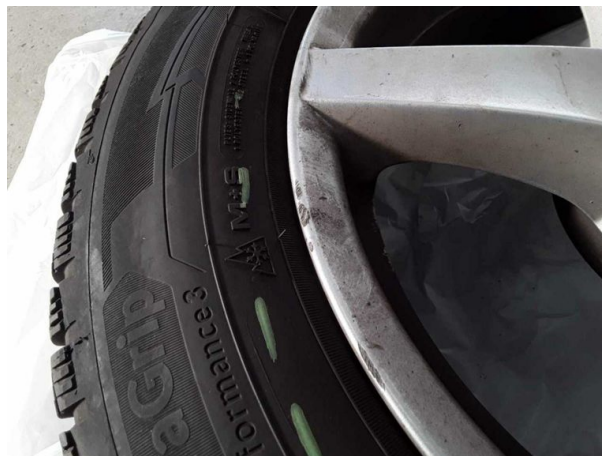
| Nr. | Bauteilgruppe | Beschreibung |
|---|---|---|
| 1 | 2.Radsatz | 2 Leichtmetallfelgen - verkratzt / verschürft - kein Abzug |

**Beschädigung #1:** 2.Radsatz: 2 Leichtmetallfelgen - verkratzt / verschürft - kein Abzug

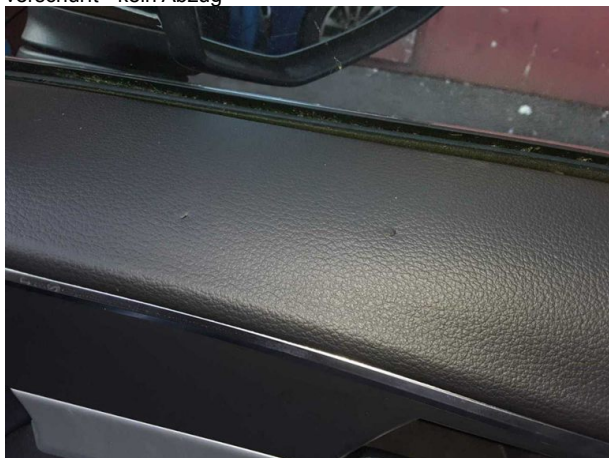
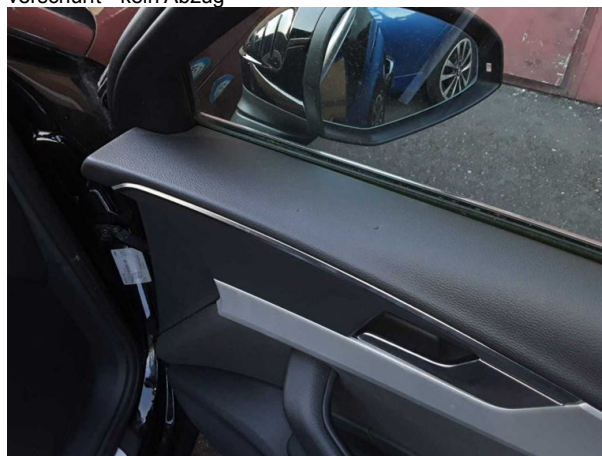
| Nr. | Bauteilgruppe | Beschreibung |
|---|---|---|
| 2 | Verkleidungen/Abdeckungen | Türverkleidung vorn rechts - Löcher - Wertminderung |

**Beschädigung #2:** Verkleidungen/Abdeckungen: Türverkleidung vorn rechts - Löcher - Wertminderung

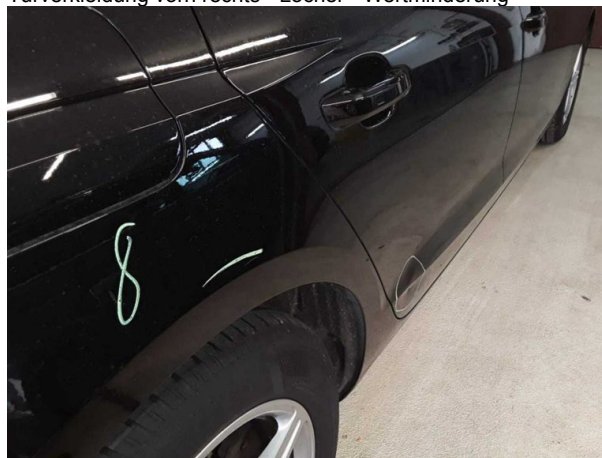
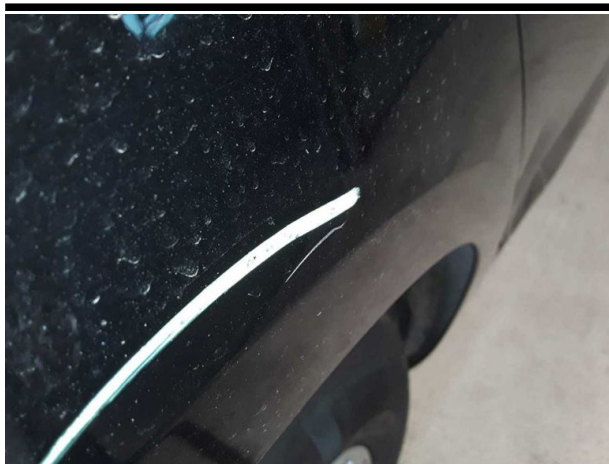
| Nr. | Bauteilgruppe | Beschreibung |
|---|---|---|
| 3 | Seitenwand rechts | Seitenwand - verkratzt / verschürft - Smart Repair |

**Beschädigung #3:** Seitenwand rechts: Seitenwand - verkratzt / verschürft - Smart Repair

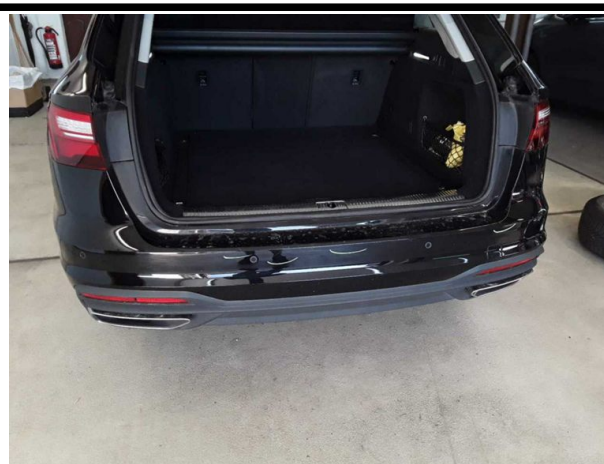
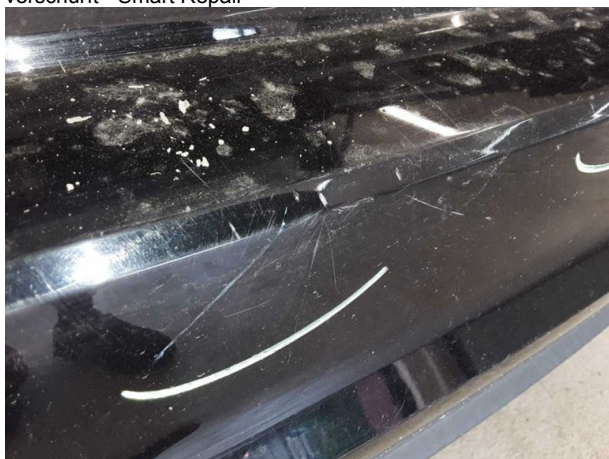
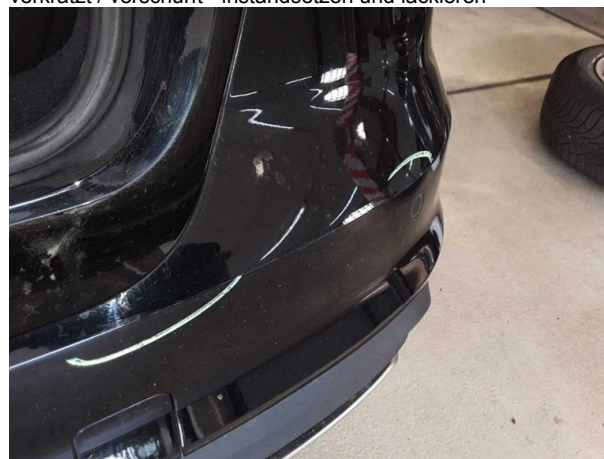
| Nr. | Bauteilgruppe | Beschreibung |
|---|---|---|
| 4 | Stoßfänger hinten | Stoßfänger hinten - verkratzt / verschürft - instandsetzen und lackieren |

**Beschädigung #4:** Stossfänger hinten: Stossfänger hinten - verkratzt / verschürft - instandsetzen und lackieren

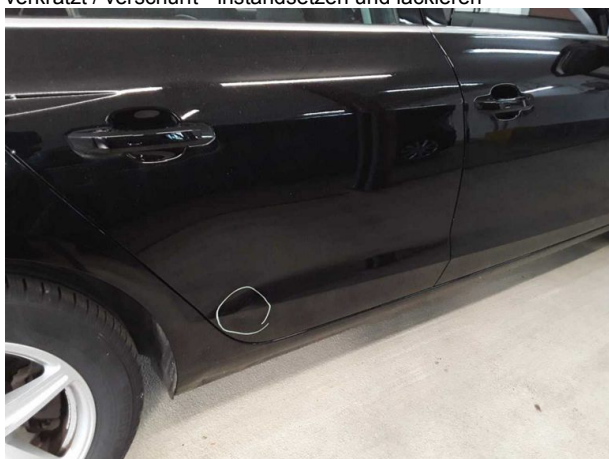
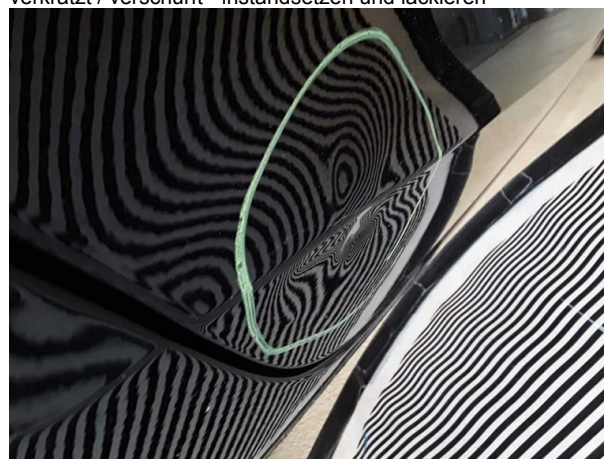
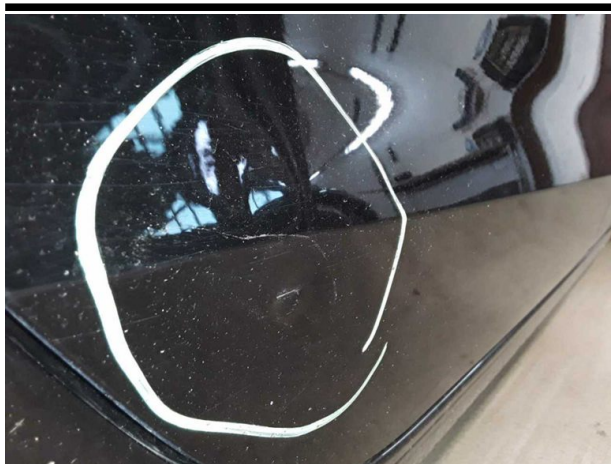
| Nr. | Bauteilgruppe | Beschreibung |
|---|---|---|
| 5 | Tür hinten rechts | Tür - Delle / Lackschaden - instandsetzen und lackieren |

**Beschädigung #5:** Tür hinten rechts: Tür - Delle / Lackschaden - instandsetzen und lackieren

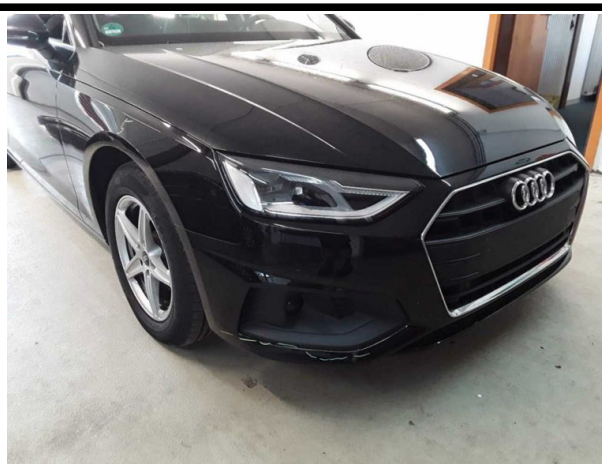
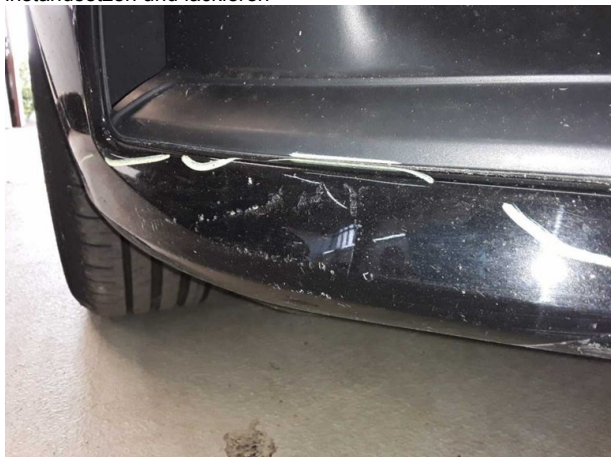
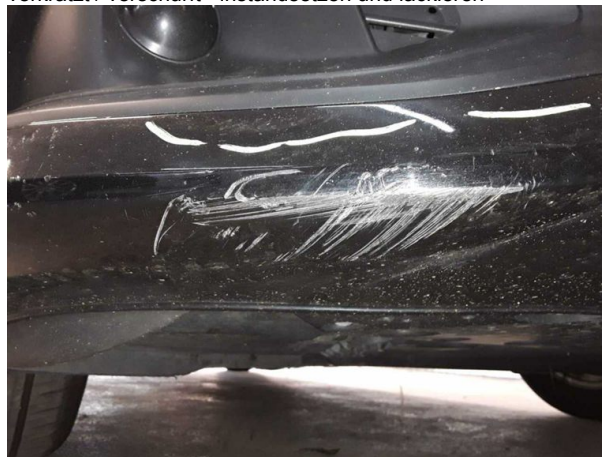
| Nr. | Bauteilgruppe | Beschreibung |
|---|---|---|
| 6 | Stoßfänger vorn | Stoßfänger vorn - verkratzt / verschürft - instandsetzen und lackieren |

**Beschädigung #6:** Stossfänger vorn: Stossfänger vorn - verkratzt / verschürft - instandsetzen und lackieren

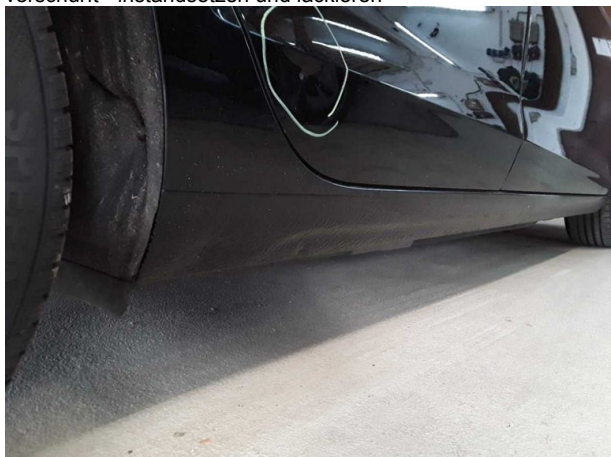
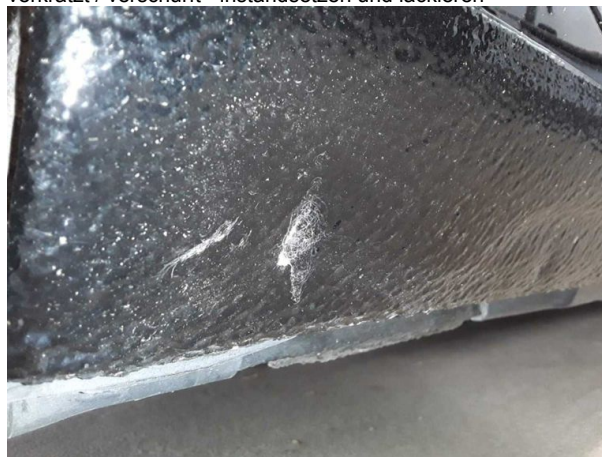
| Nr. | Bauteilgruppe | Beschreibung |
|---|---|---|
| 7 | Schweller rechts | Schweller - Delle / Lackschaden - instandsetzen und lackieren |

**Beschädigung #7:** Schweller rechts: Schweller - Delle / Lackschaden - instandsetzen und lackieren

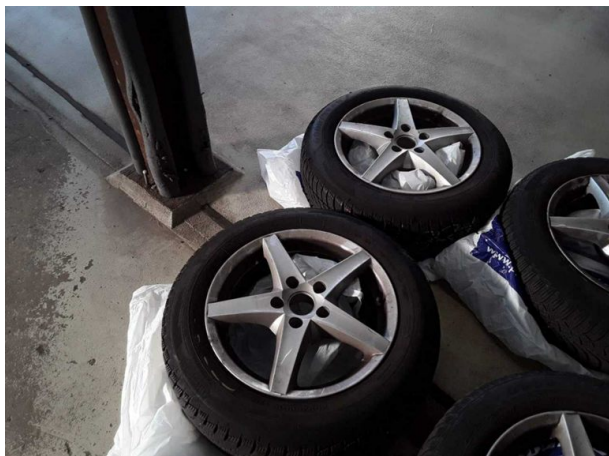
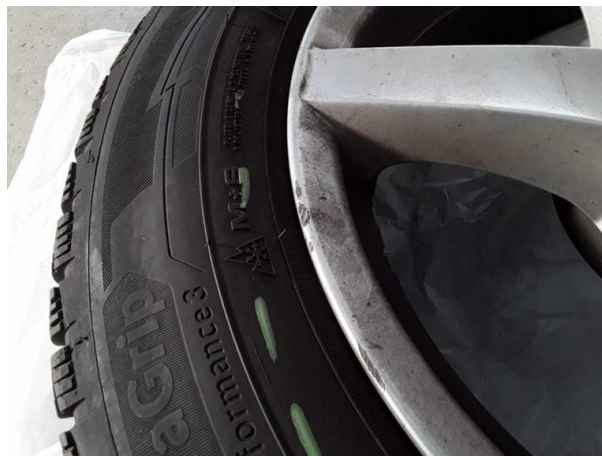
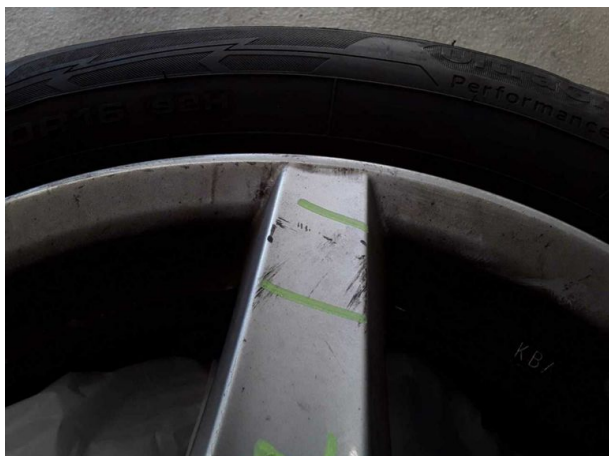
| No. | Component group | Description |
|---|---|---|
| 1 | 2nd wheel set | 2 alloy rims - Scratched - No deduction |

**Damage #1:** 2nd wheel set: 2 alloy rims - Scratched - No deduction

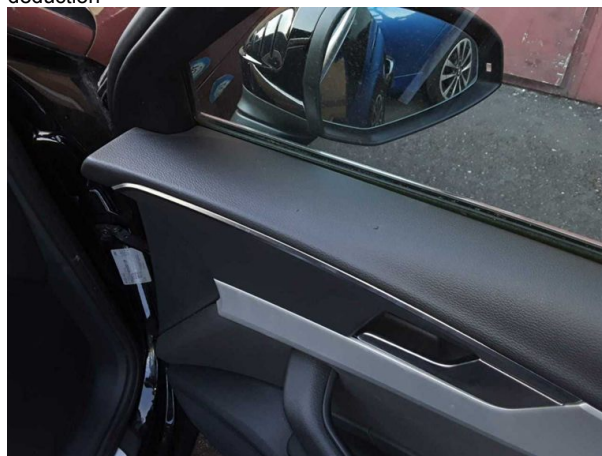
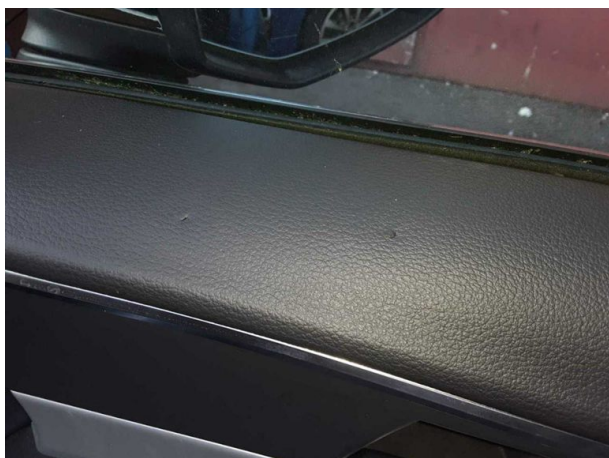
| No. | Component group | Description |
|---|---|---|
| 2 | Trim / covers | Door trim - front right side - Holes - Loss in value |

**Damage #2:** Trim / covers: Door trim - front right side - Holes - Loss in value

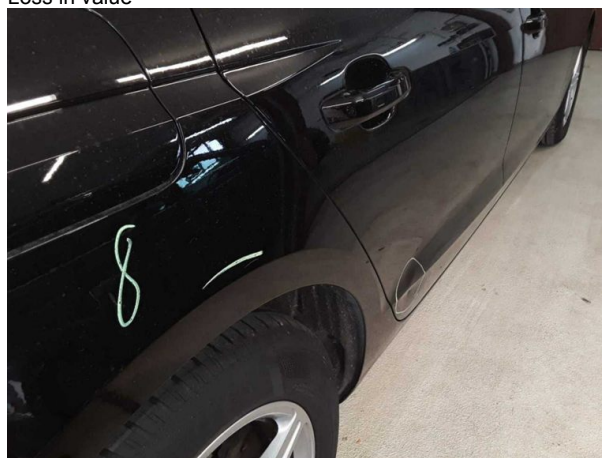
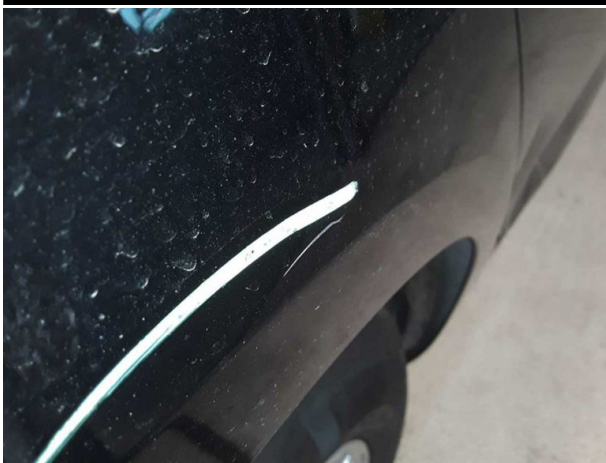
| No. | Component group | Description |
|---|---|---|
| 3 | Side panel - rear right side | Side panel - Scratched - Smart repair |

**Damage #3:** Side panel - rear right side: Side panel - Scratch... - Smart repair

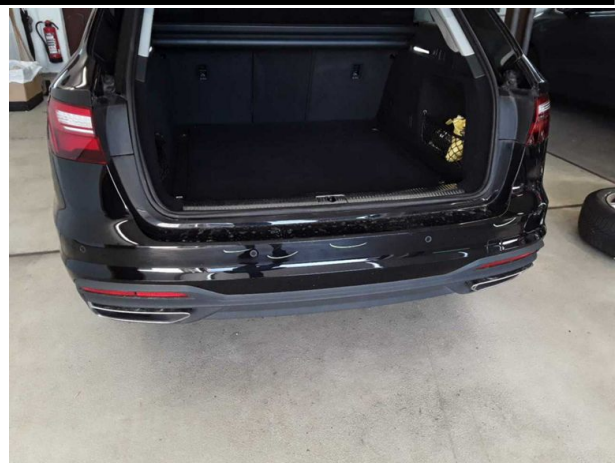
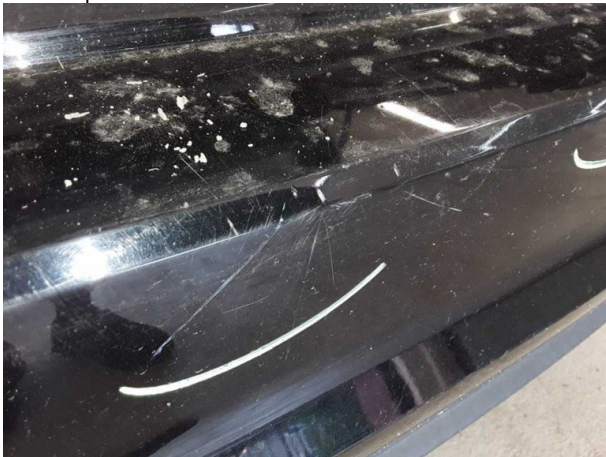
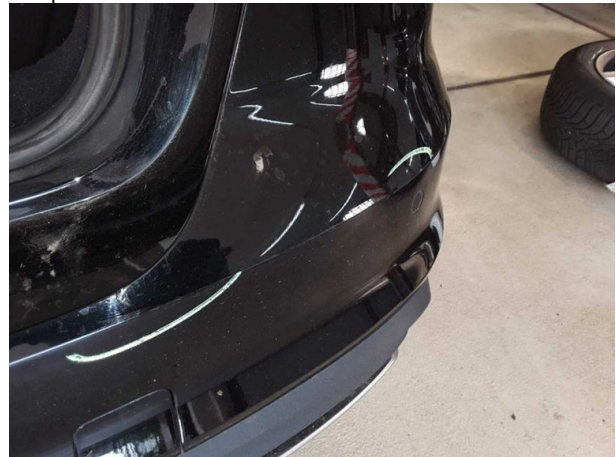
| No. | Component group | Description |
|---|---|---|
| 4 | Rear bumper | Rear bumper - Scratched - Repair and paint |

**Damage #4:** Rear bumper: Rear bumper - Scratched - Repair and paint

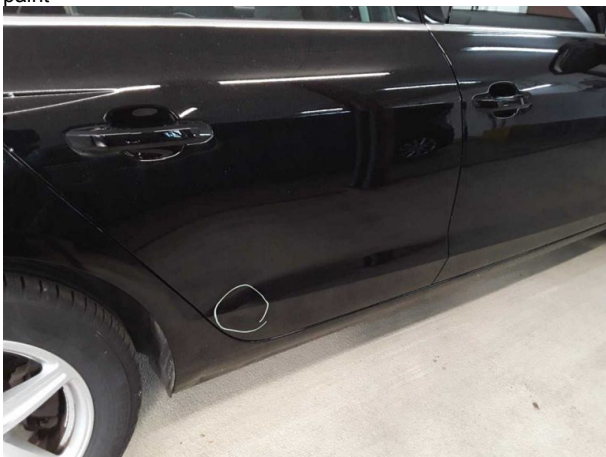
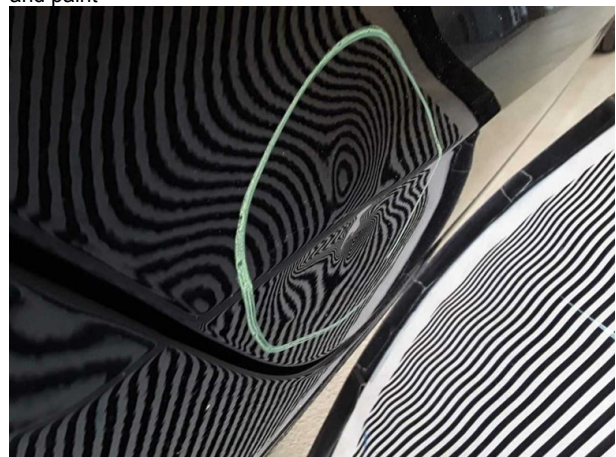
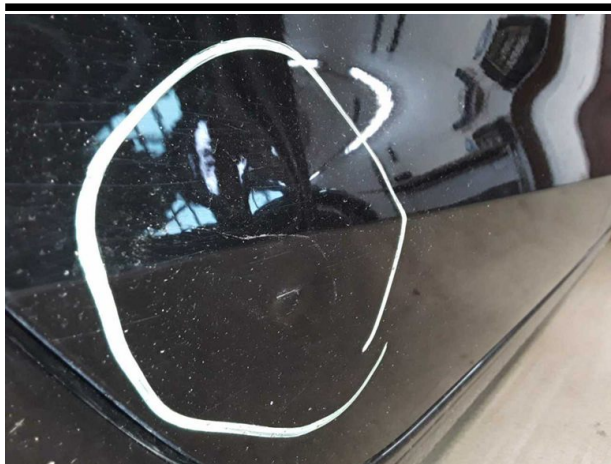
| No. | Component group | Description |
|---|---|---|
| 5 | Door - rear right side | Door - Dent / paintcoat damage - Repair and paint |

**Damage #5:** Door - rear right side: Door - Dent / paintcoat damage - Repair and paint

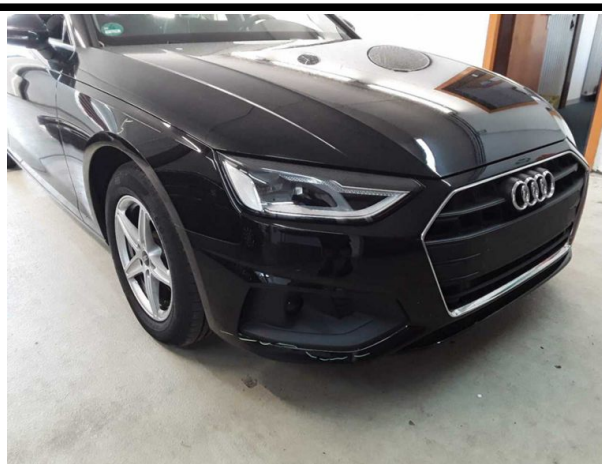
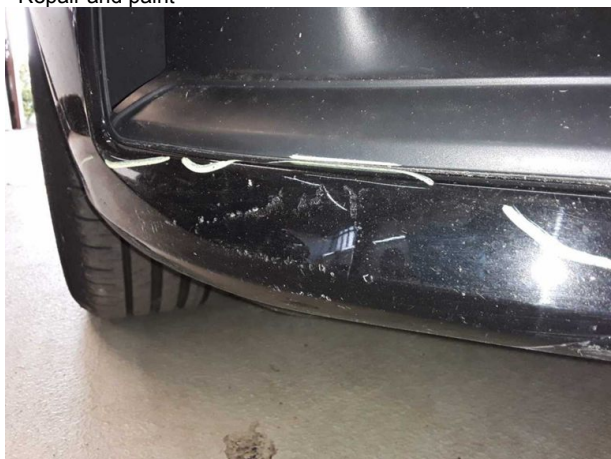
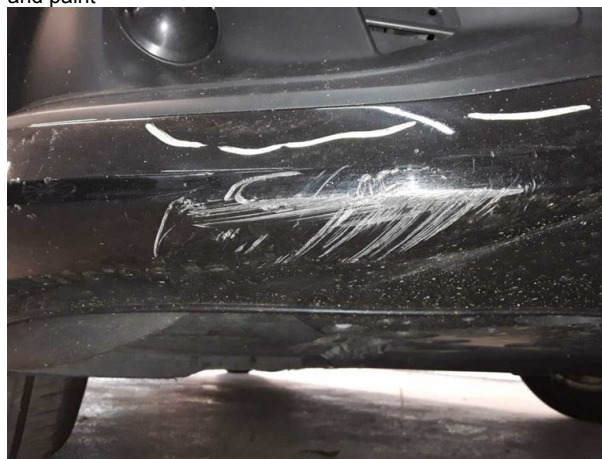
| No. | Component group | Description |
|---|---|---|
| 6 | Front bumper | Front bumper - Scratched - Repair and paint |

**Damage #6:** Front bumper: Front bumper - Scratched - Repair and paint

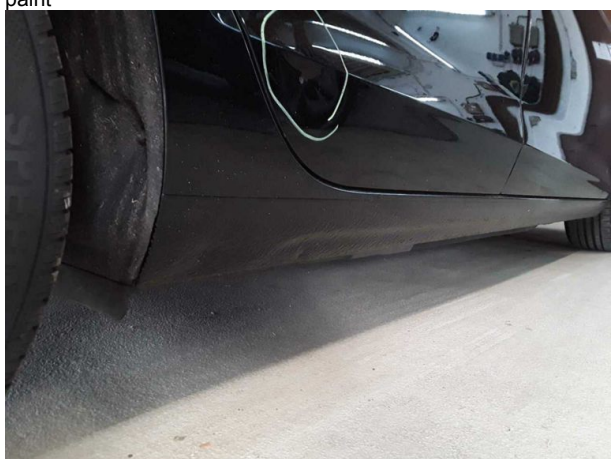
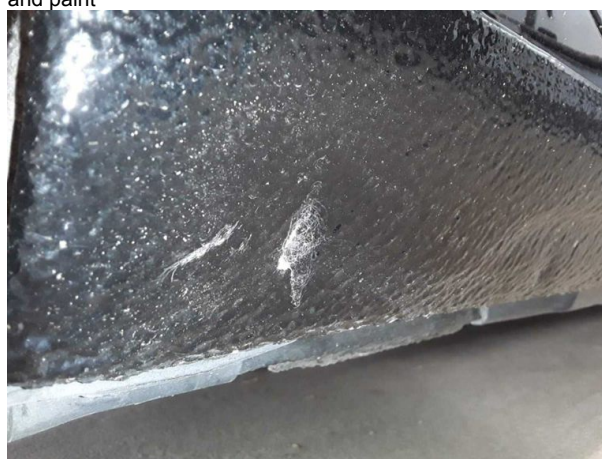
| No. | Component group | Description |
|---|---|---|
| 7 | Sill - right side | Sill - Dent / paintcoat damage - Repair and paint |

**Damage #7:** Sill - right side: Sill - Dent / paintcoat damage - Repair and paint
