## Fahrzeugbeschreibung

## Zustandsbericht

| Berichtsnummer : | 0000000926813-DE613 | | |

#### Skoda Octavia Combi (NX5)(01.2020->) Scout 4x4

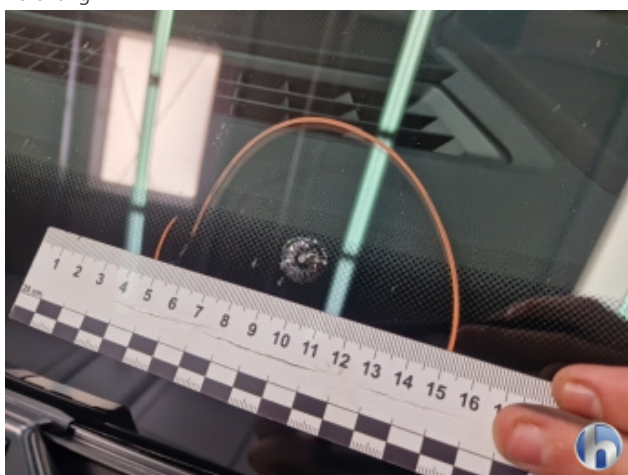
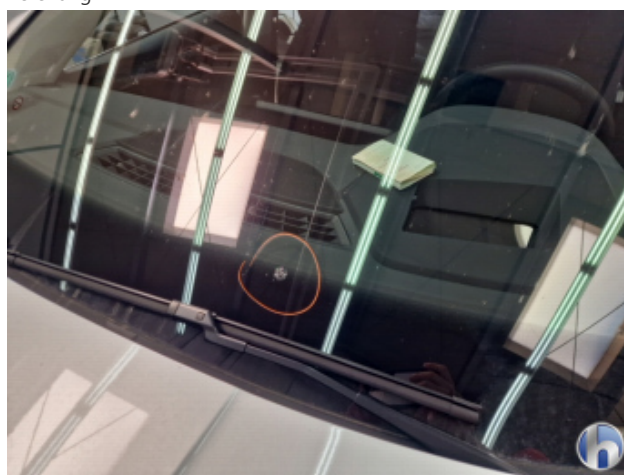
| | Bauteil | Schaden | Rep.-Art |
|---|---|---|---|
| 1. | Windschutzscheibe | Steinschlag | Erneuern |

1. Windschutzscheibe  
Steinschlag - Erneuern

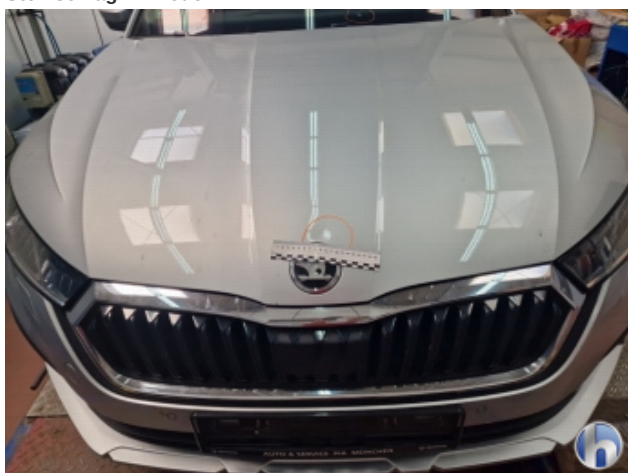
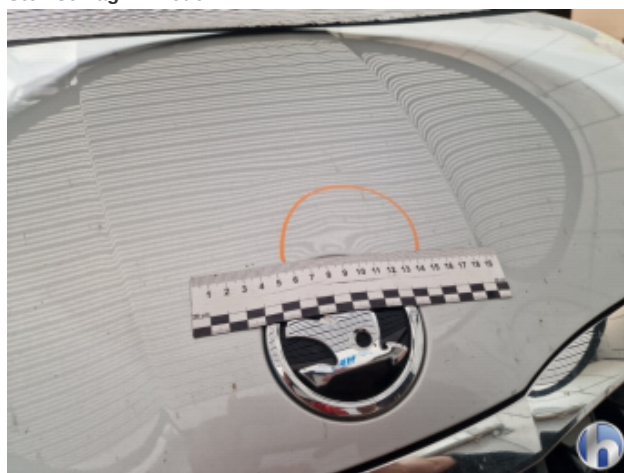
| | Bauteil | Schaden | Rep.-Art |
|---|---|---|---|
| 2. | Motorhaube | Beschädigt | Lackieren |

2. Motorhaube  
Beschädigt - Lackieren

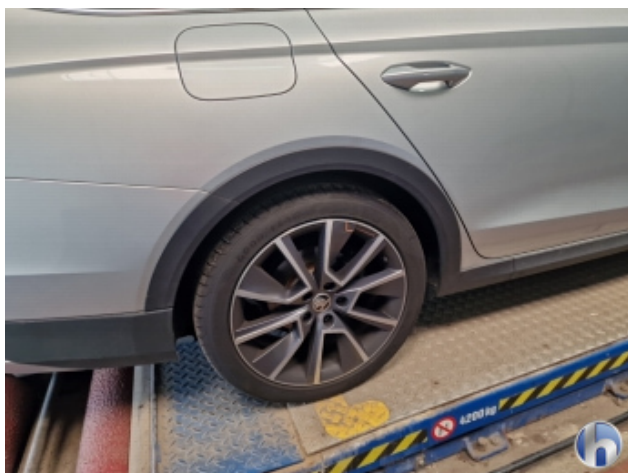
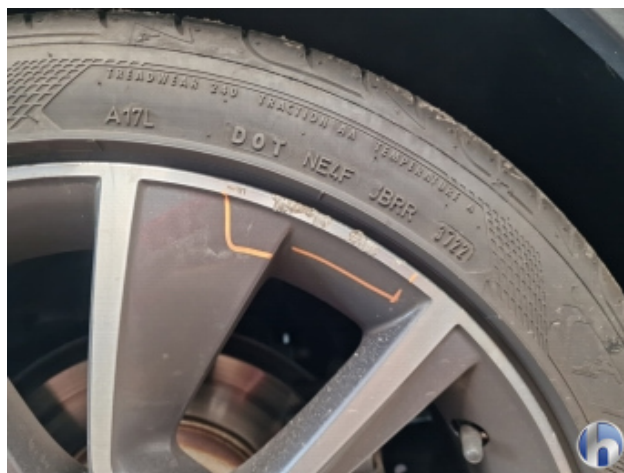
| | Bauteil | Schaden | Rep.-Art |
|---|---|---|---|
| 3. | Felge Hinten - Rechts | Beschädigt | Smart Repair |

3. Felge Hinten - Rechts  
**Beschädigt - Smart Repair**

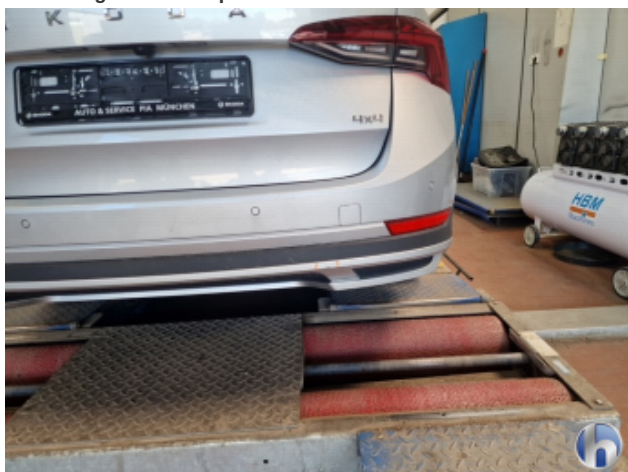
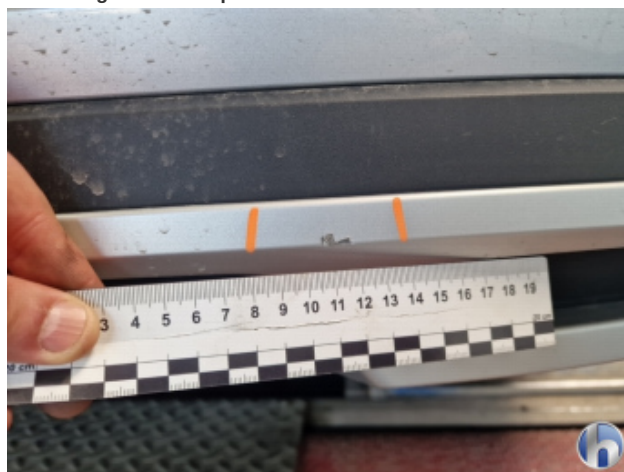
| | Bauteil | Schaden | Rep.-Art |
|---|---|---|---|
| 4. | Stoßfänger Hinten | Beschädigt | Smart Repair |

4. Stoßfänger Hinten  
**Beschädigt - Smart Repair**

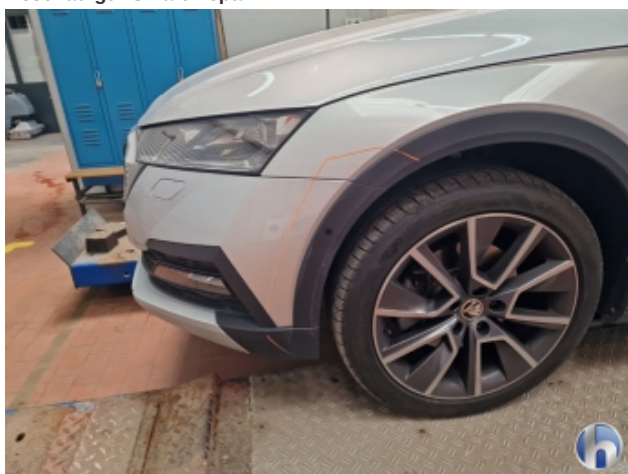
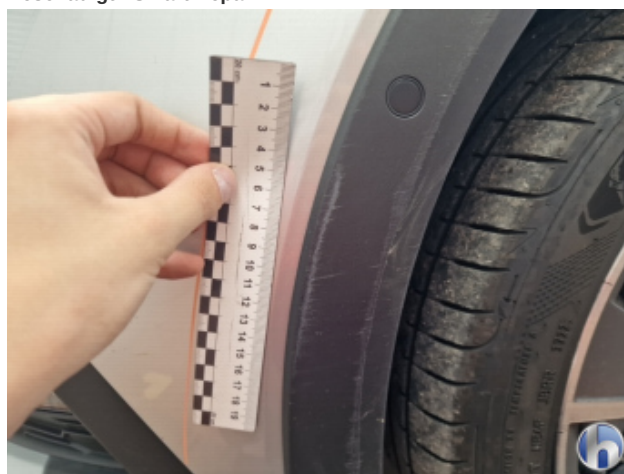
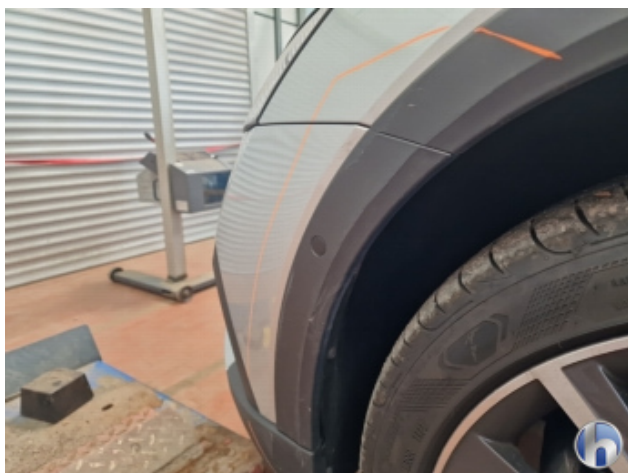
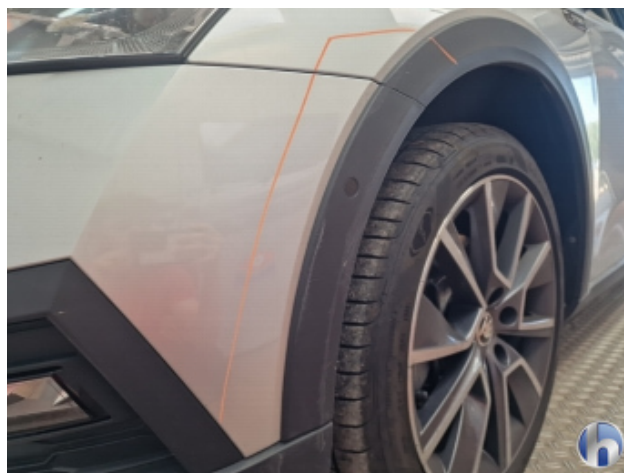
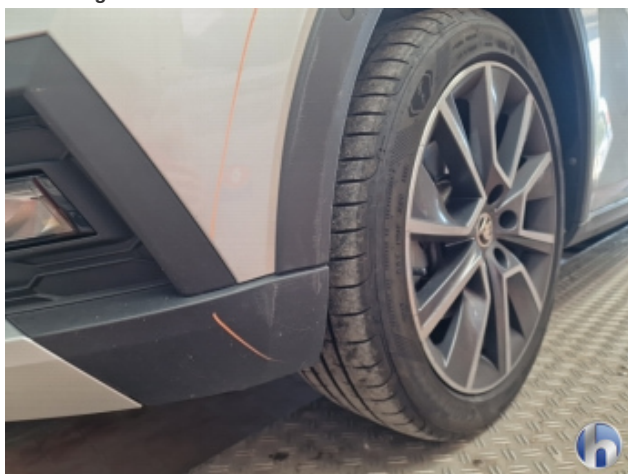
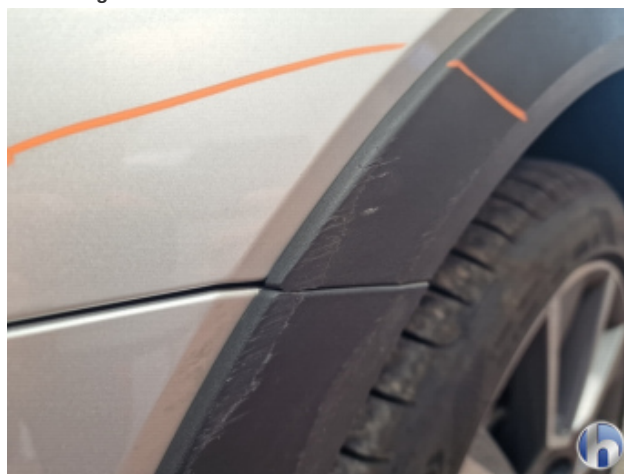
| | Bauteil | Schaden | Rep.-Art |
|---|---|---|---|
| 5. | Radausschnitt<br>Abdeckungen | Beschädigt | Erneuern |

5. Radausschnitt Abdeckungen  
**Beschädigt - Erneuern**
