## Zustandsbericht

| Berichtsnummer : | 0000000926769-DE613 | | |

#### BMW iX3 (G08E/G08F)(07.2020->) Inspiring

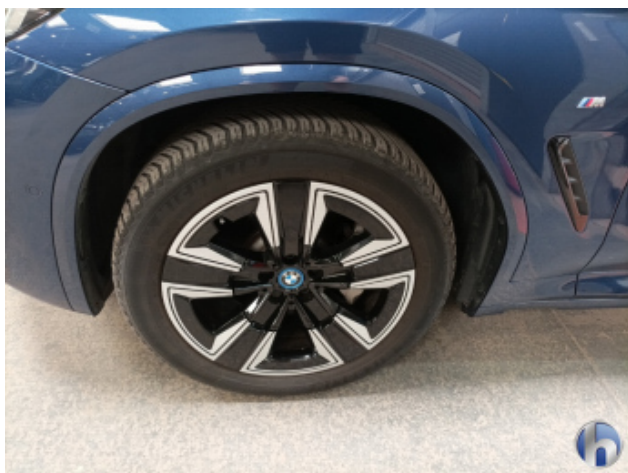
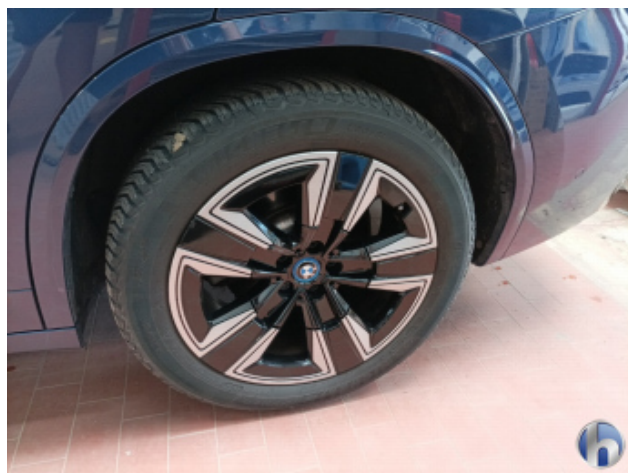
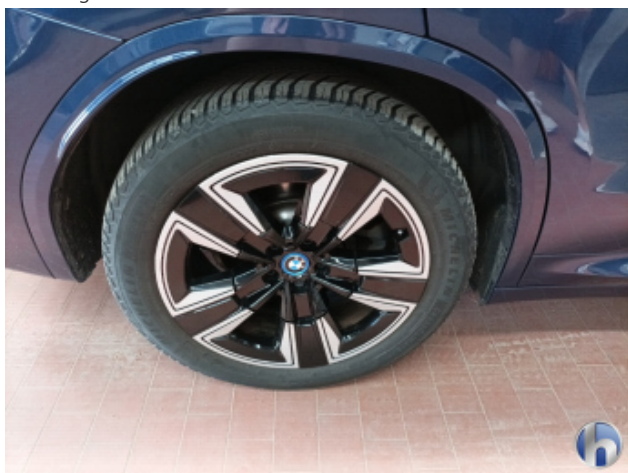
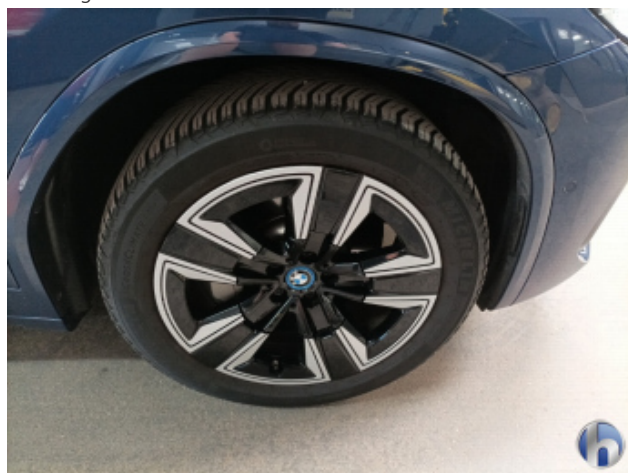
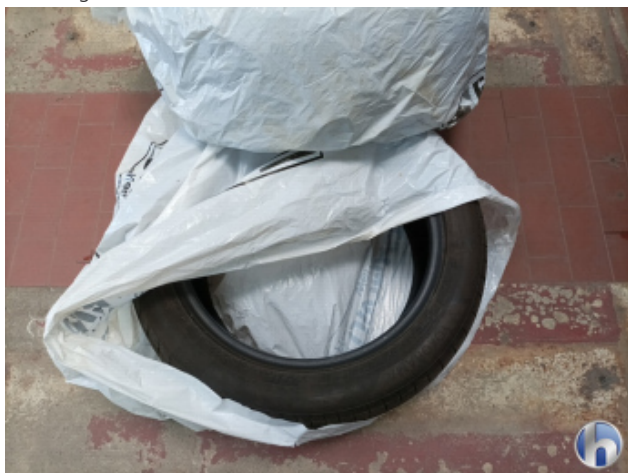
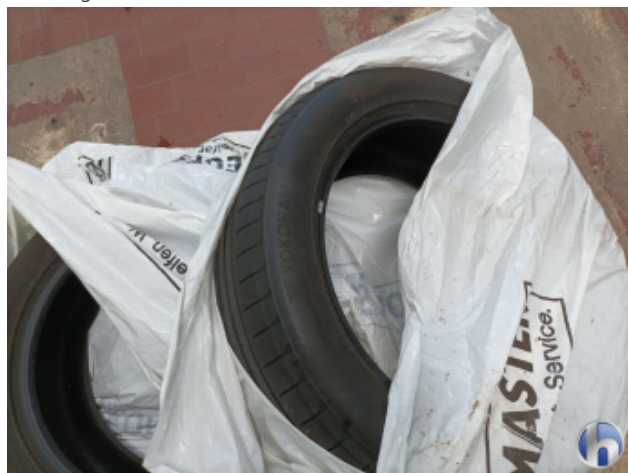
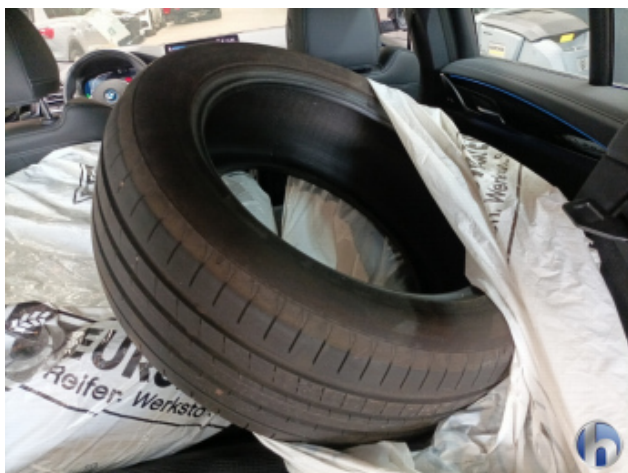
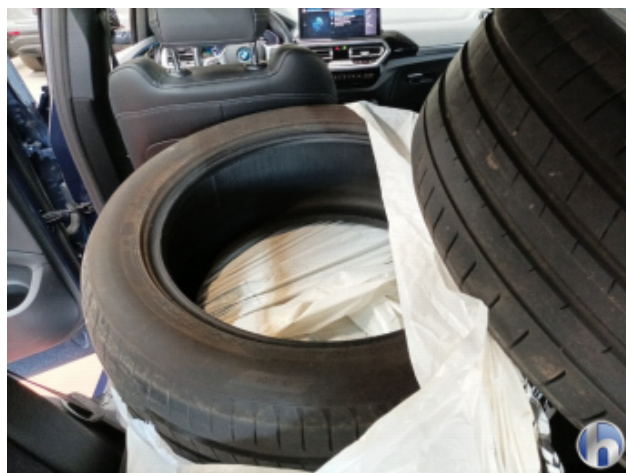
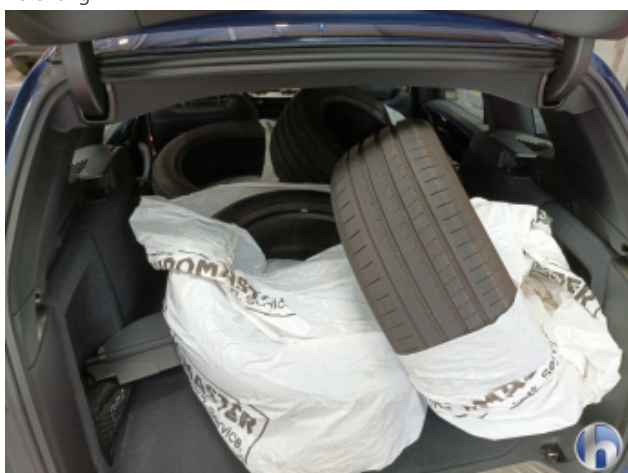
Bereifung

| Montierte Bereifung | | |
|---|---|---|
| 1. Achse - links / Zust. | Michelin | 245/50/R19/105V 5 mm |

| Unmontierte Bereifung | | |
|---|---|---|
| 1. Achse - links / Zust. | Yokohama | 245/50/R19/105W 8 mm |

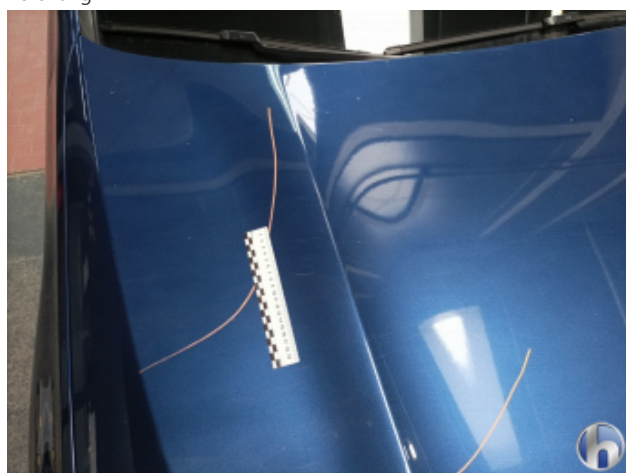
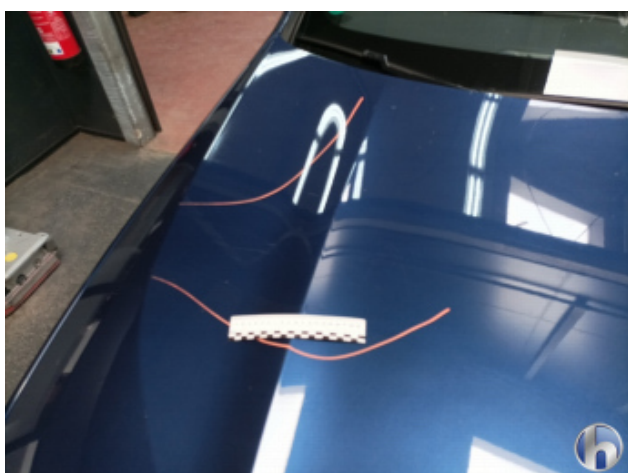
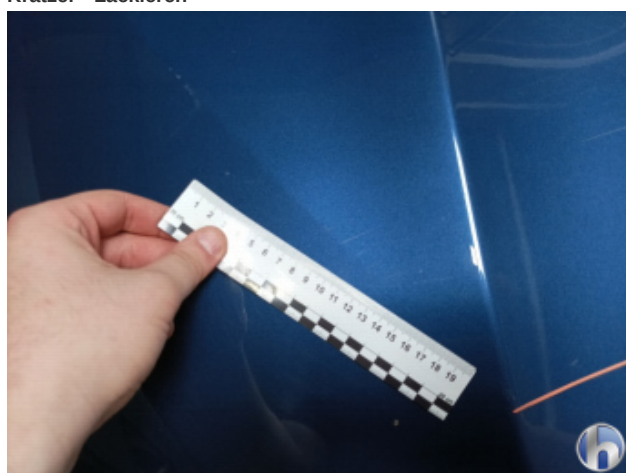
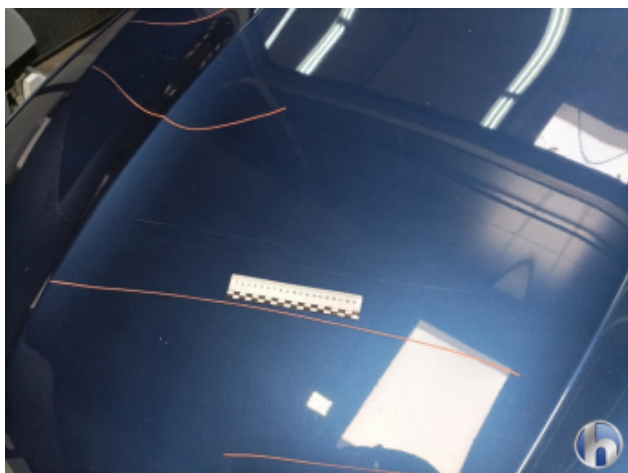
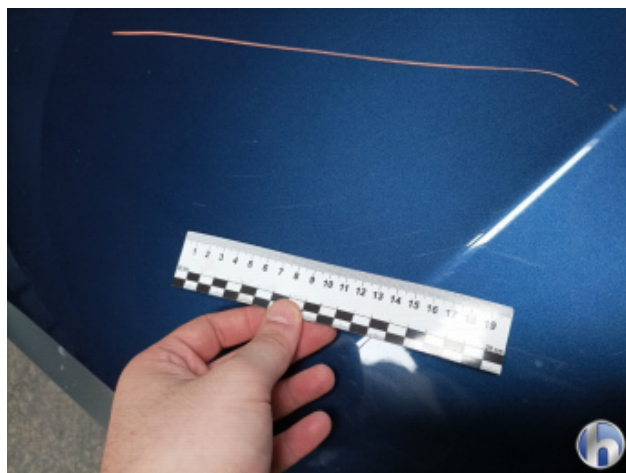
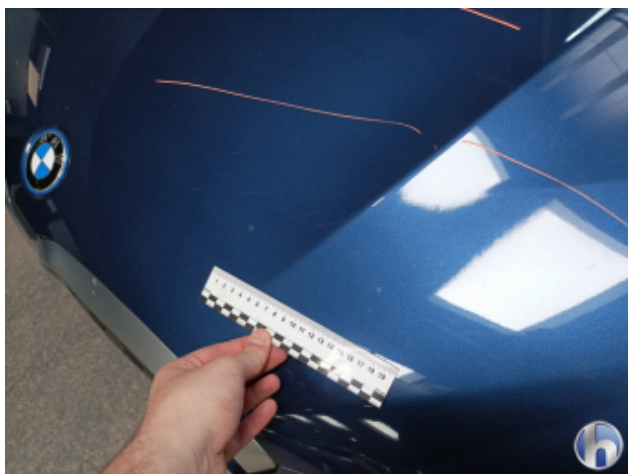
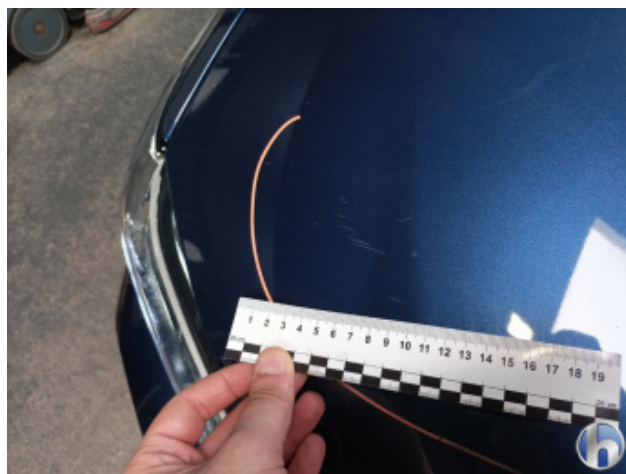
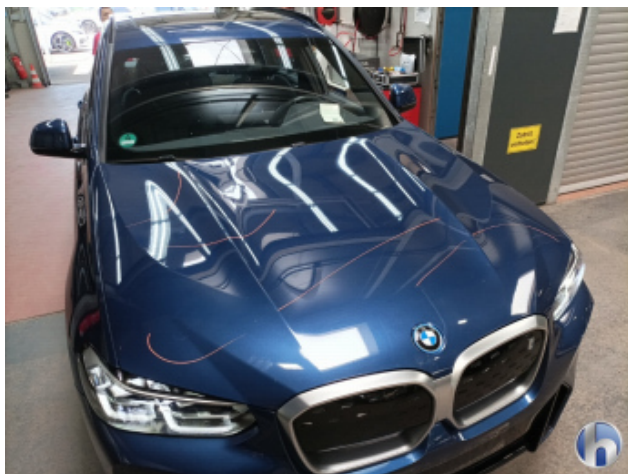
| | Bauteil | Schaden | Rep.-Art |
|---|---|---|---|
| 1. | Motorhaube | Kratzer | Lackieren |

1. Motorhaube  
Kratzer - Lackieren
