Zustandsbericht

Kunde :	Allane SE	Amtl. Kennzeichen :	GM-TM 888
Berichtsnummer :	0000000922409-DE613		
Referenznummer:	31181626

Kia Sportage (NQ5)(2021->) GT-Line 4WD

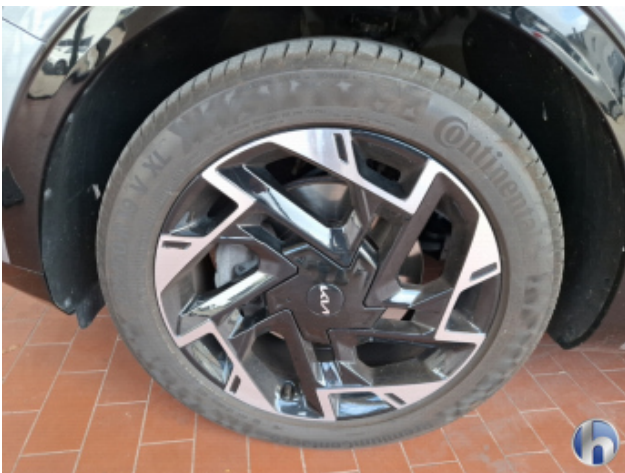
Montierte Bereifung		
Reifenart / Felgentyp:	Sommerreifen	Aluminium original
1. Achse - links / Zust.	Continental	235/50/R19/103V 5 mm
1. Achse - rechts / Zust.	Continental	235/50/R19/103V 5 mm
2. Achse - links / Zust.	Continental	235/50/R19/103V 5 mm
2. Achse - rechts / Zust.	Continental	235/50/R19/103V 5 mm
Verkehrssicherheit:	Verkehrssicher
