Seat

LEON 1.5 TSI 85 KW (115 CV) STYLE 25 ANIVERSARIO MANUAL

VIN (NUMERO DE BASTIDOR): VSSZZZKL7SR090513

Localización de la Inspección SINTAX VALENCIA	Fecha del encargo 18/06/2026	Fecha de peritación aprobada 19/06/2026
---	--	---

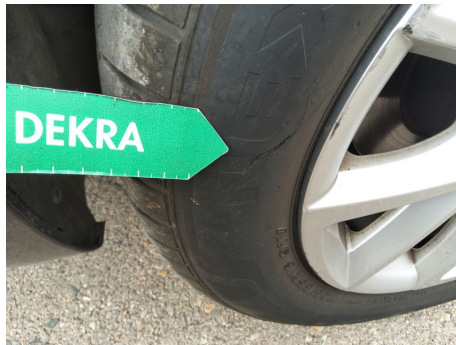
#	Elemento	Defecto	Operación
001	Neumático / Trasero Derecho Símbolo de velocidad : V / Marca de neumáticos : NEXEN / Ancho : 205 mm / Perfil : 55 / Diámetro de llanta / neumático : 16 "	Desgarro	Sustitución

Neumático / Trasero Derecho / Desgarro

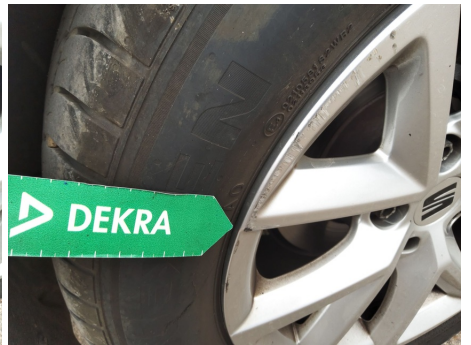
002	<p>Llanta / Trasero Derecho</p> <p>Material : Aleación de aluminio / Diámetro de llanta / neumático : 16 "</p>	Ralladura	Smart repair

Llanta / Trasero Derecho / Ralladura

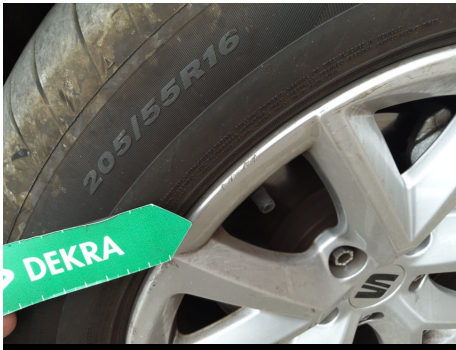
003	<p>Llanta / Delantero Derecho</p> <p>Material : Aleación de aluminio / Diámetro de llanta / neumático : 17 "</p>	Ralladura	Smart repair

Llanta / Delantero Derecho / Ralladura

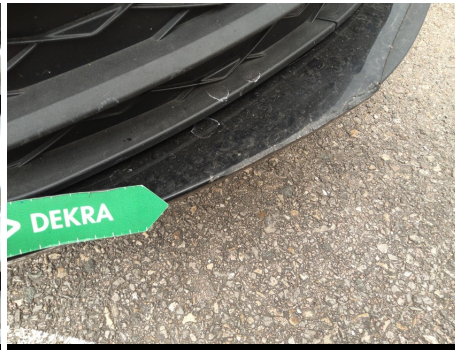
004	Paragolpes / Delantero	Ralladura	Pintar

Paragolpes / Delantero / Ralladura

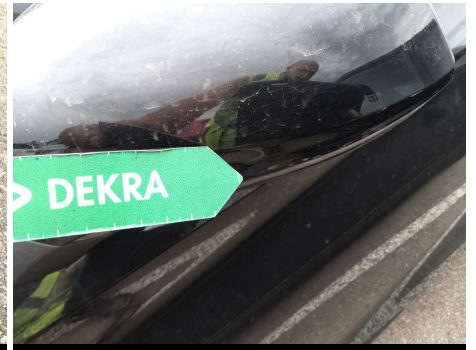
005	Carcasa del espejo de la puerta exterior / Izquierda	Ralladura	Pintar

Carcasa del espejo de la puerta exterior / Izquierda / Ralladura

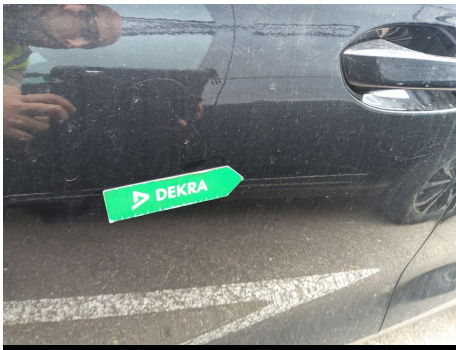
006	Puerta / Delantero izquierdo	Abolladura	Smart repair

Puerta / Delantero Izquierdo / Abolladura

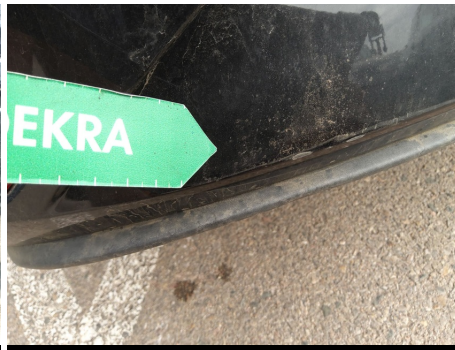
007	Paragolpes / Trasero	Ralladura	Pintar

Paragolpes / Trasero / Ralladura

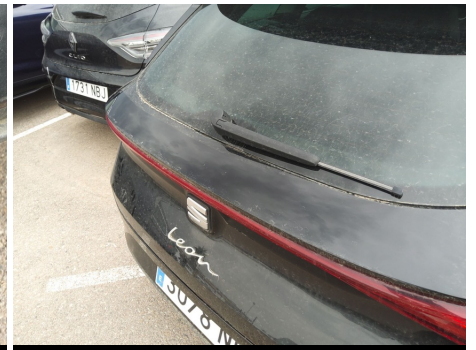
008	Portón trasero / puerta del maletero / -	Abolladura	Aceptable

Portón trasero / puerta del maletero / - / Abolladura

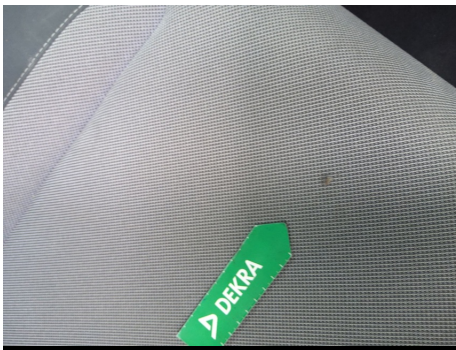
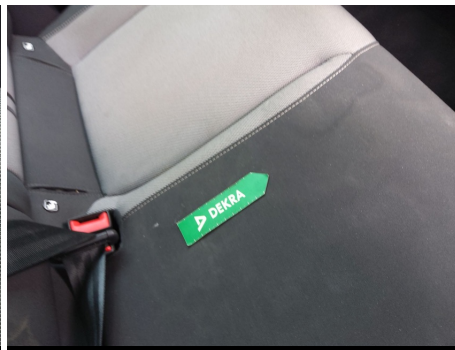
009 Asiento / Trasero

Manchado

Asiento / Trasero / Manchado

Limpieza

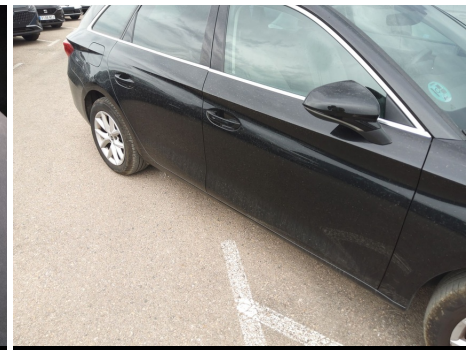
010 Puerta / Delantero Derecho

Ralladura

Puerta / Delantero Derecho / Ralladura

Aceptable
