**Fahrzeug:** RENAULT Mégane BLUE dCi 115 EDC Business Edition Gtour Kombi 5-türig 1461 ccm 115 PS / 85 KW Diesel 7-Gang Automatik

| Amtliches Kennzeichen: | B -GF 2795 | Fahrgestell-Nummer: | VF1RFB00867129054 |

## Zustandsbericht

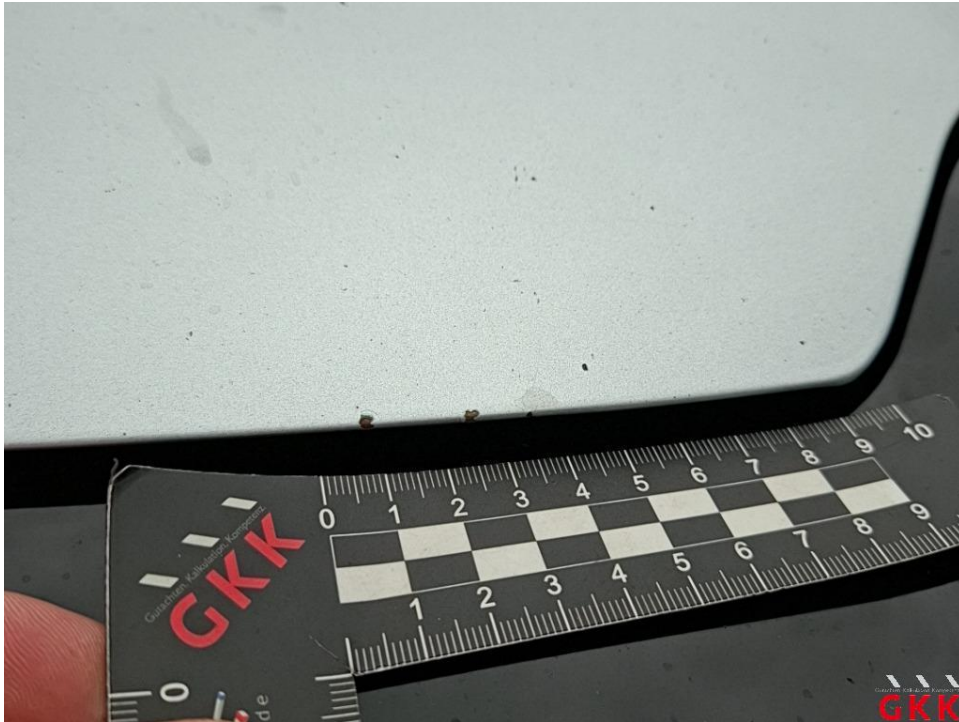
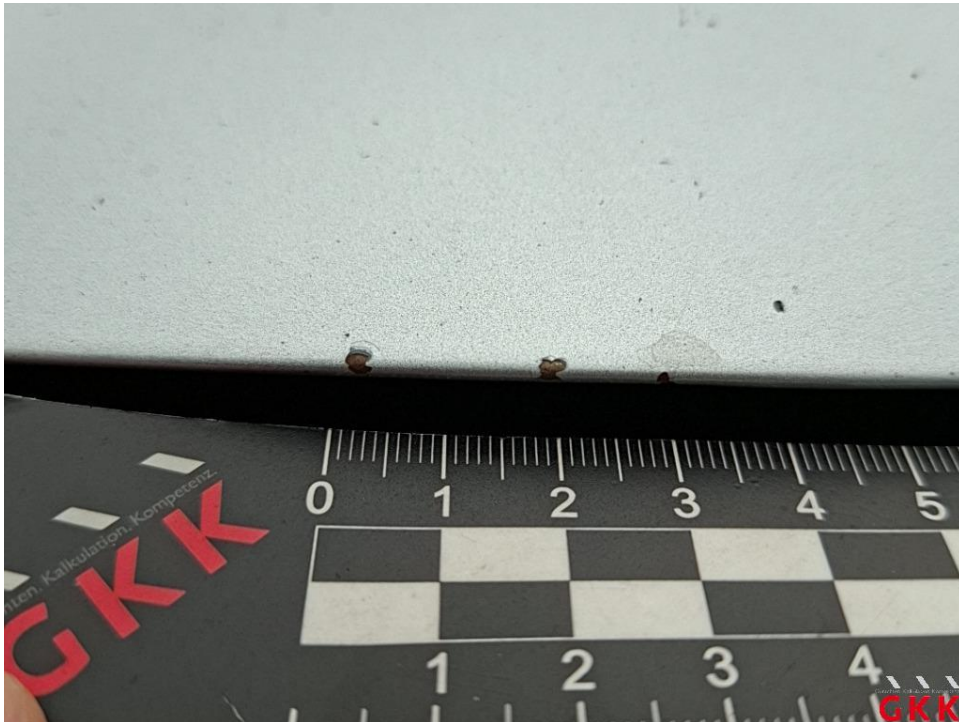
Motorhaube, Steinschlag (Bild 13, Bild 14)

Bild 13. Motorhaube, Steinschlag, auslegen, schleifen, polieren

Bild 14. Motorhaube, Steinschlag, auslegen, schleifen, polieren

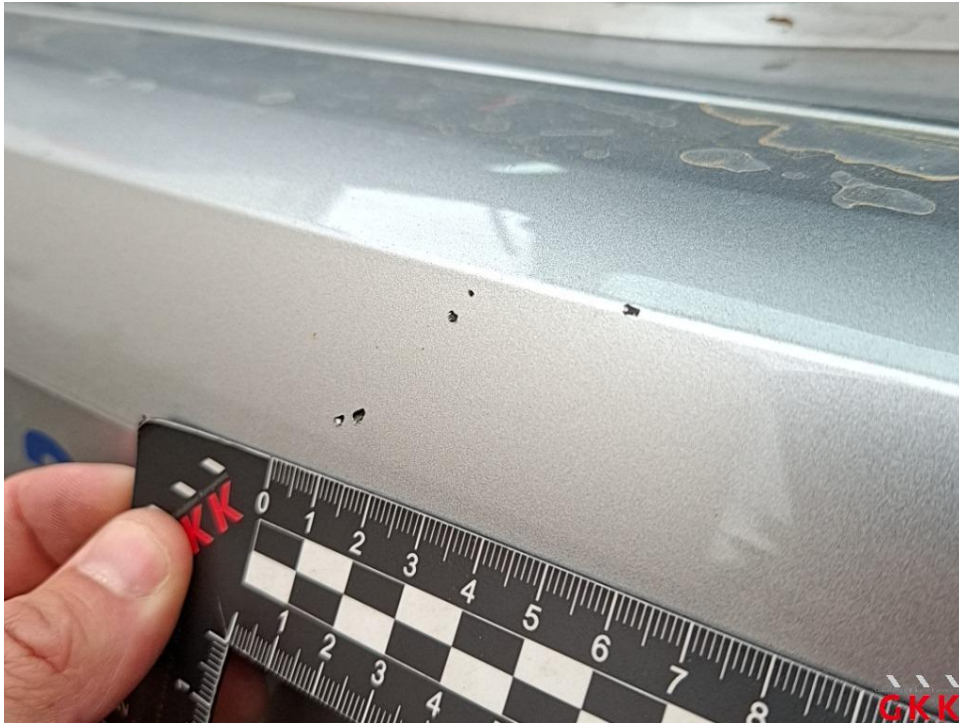
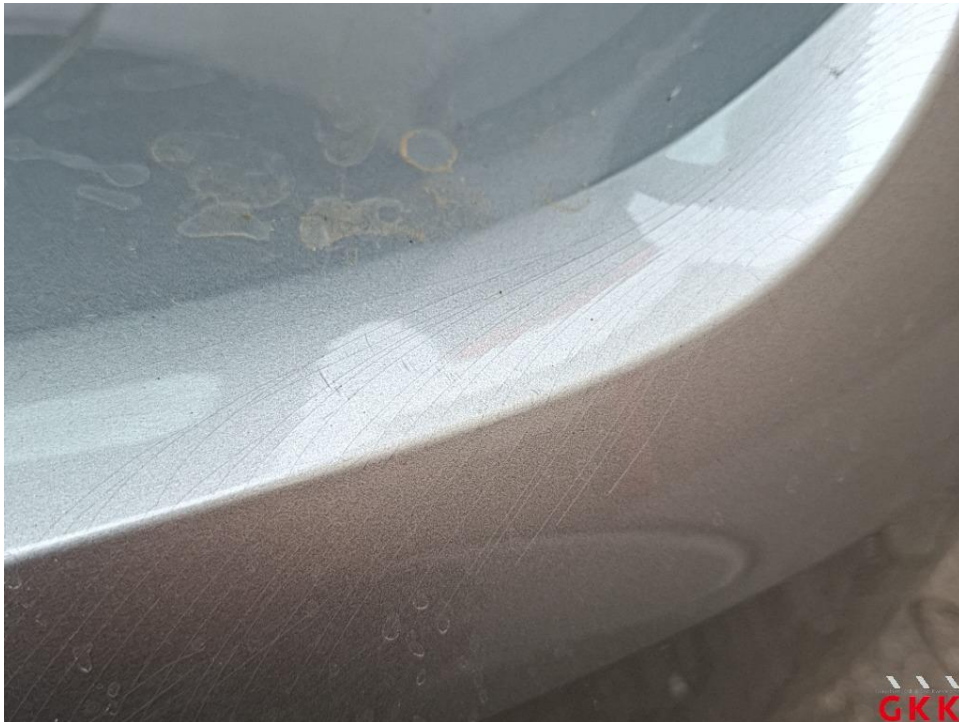
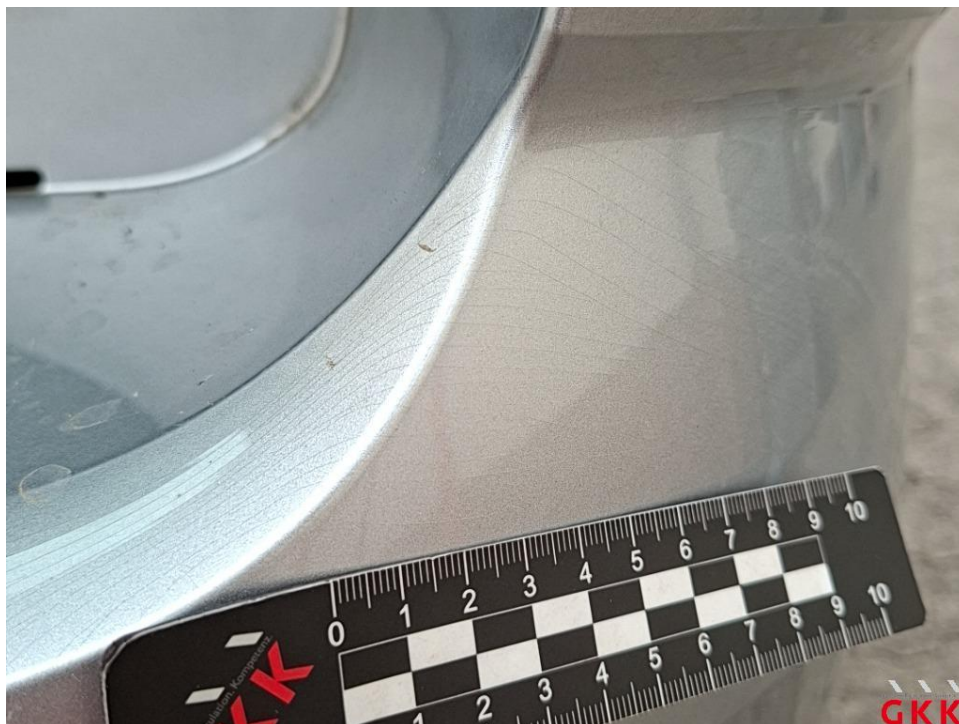
Stoßfänger hinten Verkleidung -lackiert-, aufgeworfen (Bild 15, Bild 16, Bild 17)

Bild 15. Stoßfänger hinten, Verkleidung -lackiert-, aufgeworfen, ersetzen

Bild 16. Stoßfänger hinten, Verkleidung -lackiert-, aufgeworfen, ersetzen

Bild 17. Stoßfänger hinten, Verkleidung -lackiert-, aufgeworfen, ersetzen
