## Übereinstimmungsbescheinigung

| 0.2.1. | Handelsbezeichnung: | A3 Sportback |

# Zustandsbericht / Minderwertgutachten

| Typ / Verkaufsbez. | A3 35 TFSI Sportback S<br>tronic S line | Aufbauart | Limousine |

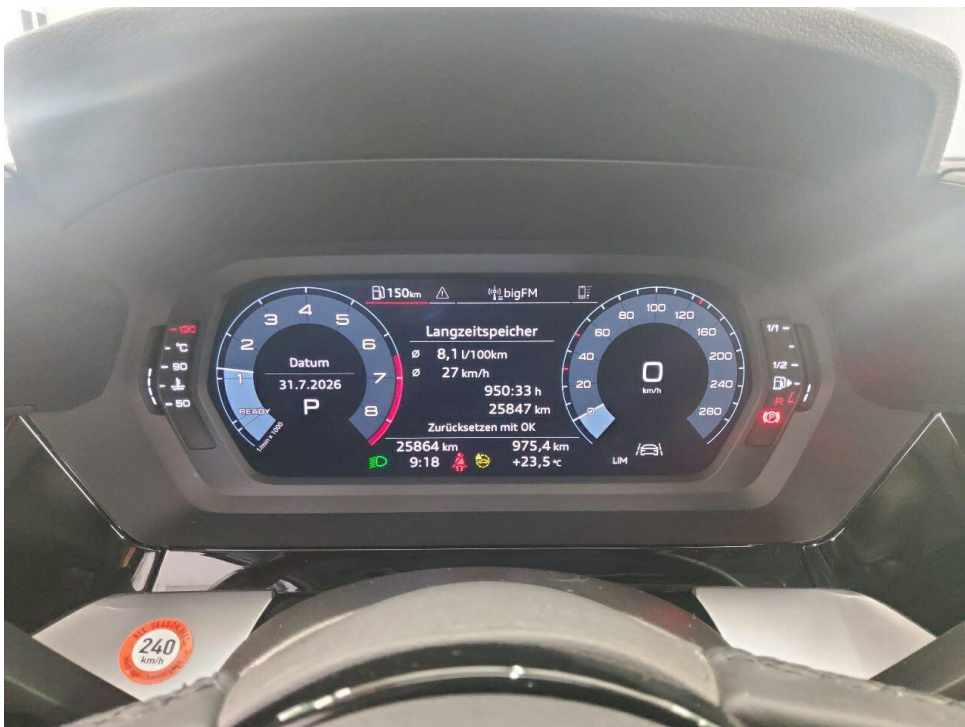
Bild 6 : Kombiinstrument (betriebsbereit) mit Km-Stand

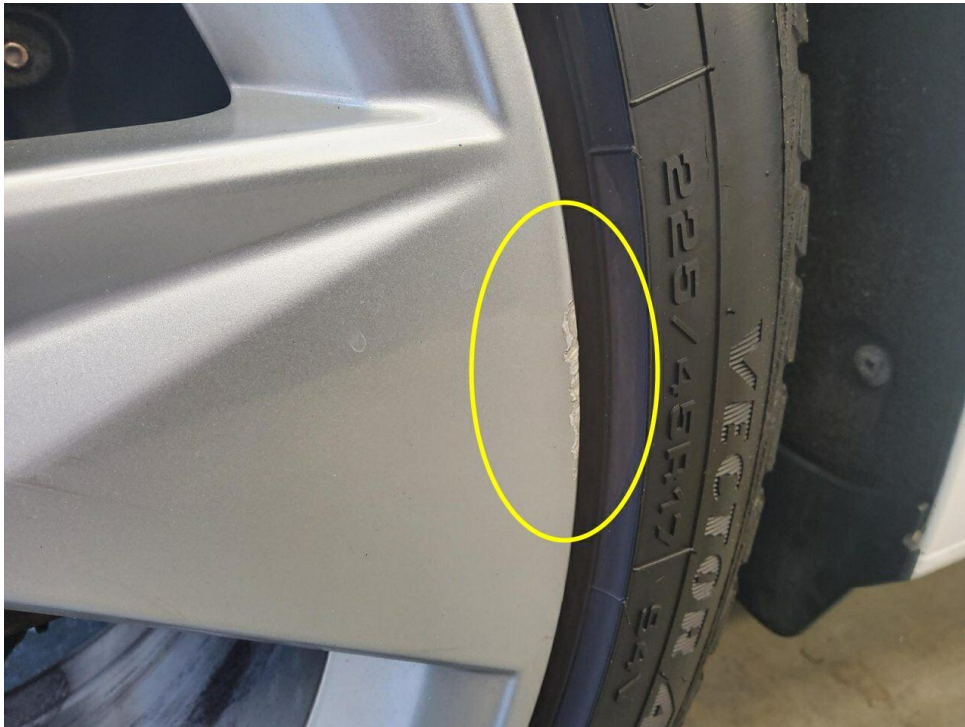
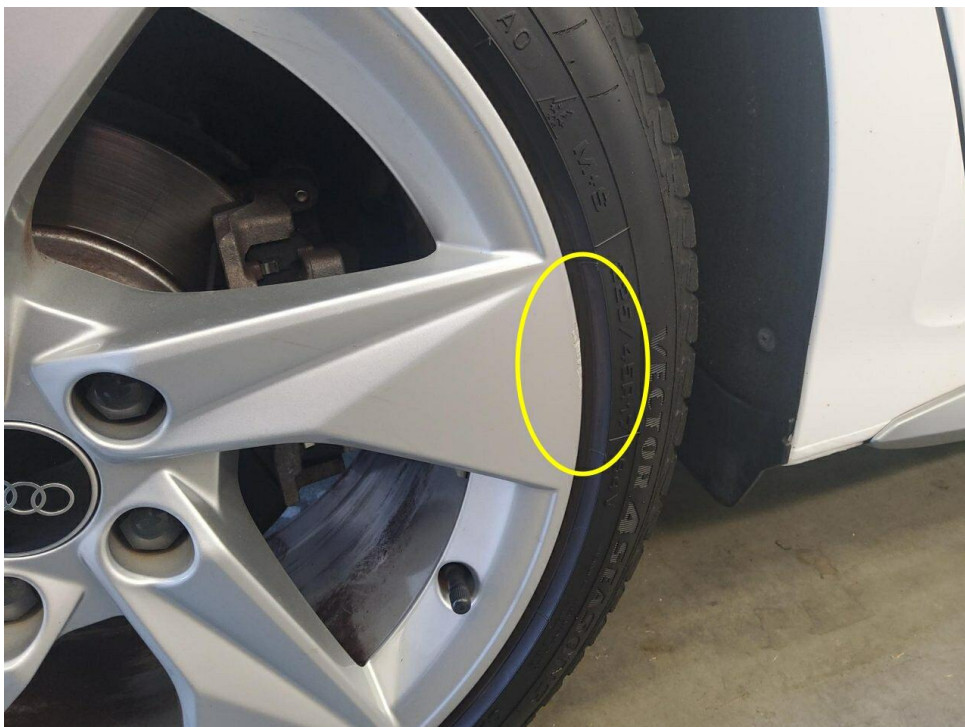
Bild 13 : Felge hinten rechts Lackierung, zerkratzt, lackieren mit Lackaufbau

Bild 14 : Felge hinten rechts Lackierung, zerkratzt, lackieren mit Lackaufbau

1. Seitenscheibe hinten rechts, beschädigt, erneuern (Bild 20, 21, 22)
2. Felge vorne links Lackierung, zerkratzt, lackieren mit Lackaufbau (Bild 15, 16)
3. Felge hinten rechts Lackierung, zerkratzt, lackieren mit Lackaufbau (Bild 13, 14)
4. Frontspoiler Lackierung, zerkratzt, lackieren mit Lackaufbau (Bild 17, 18, 19)

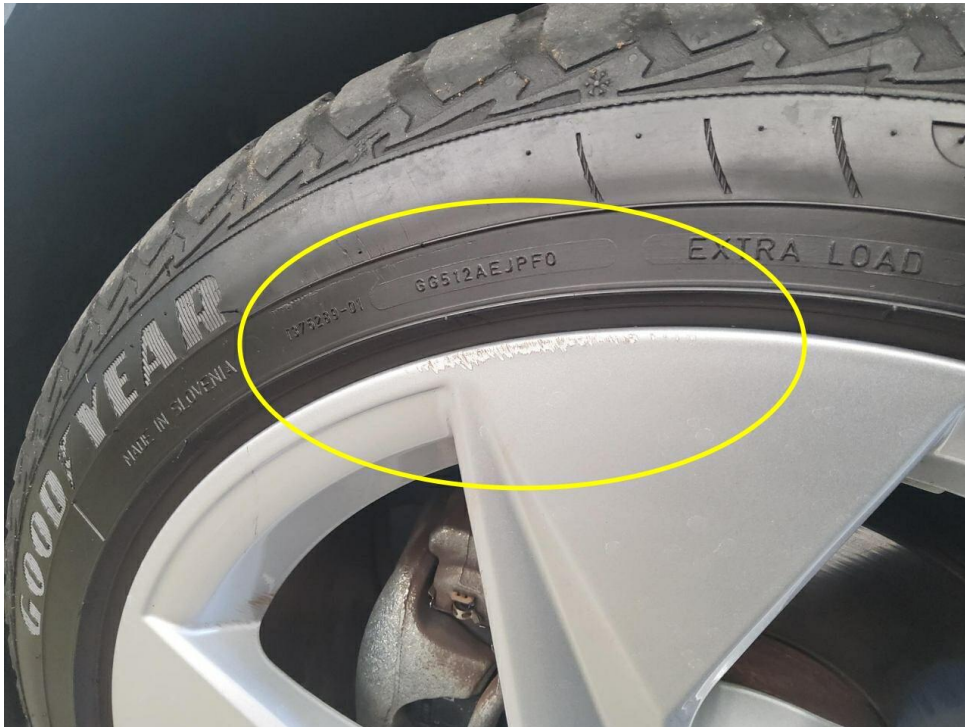
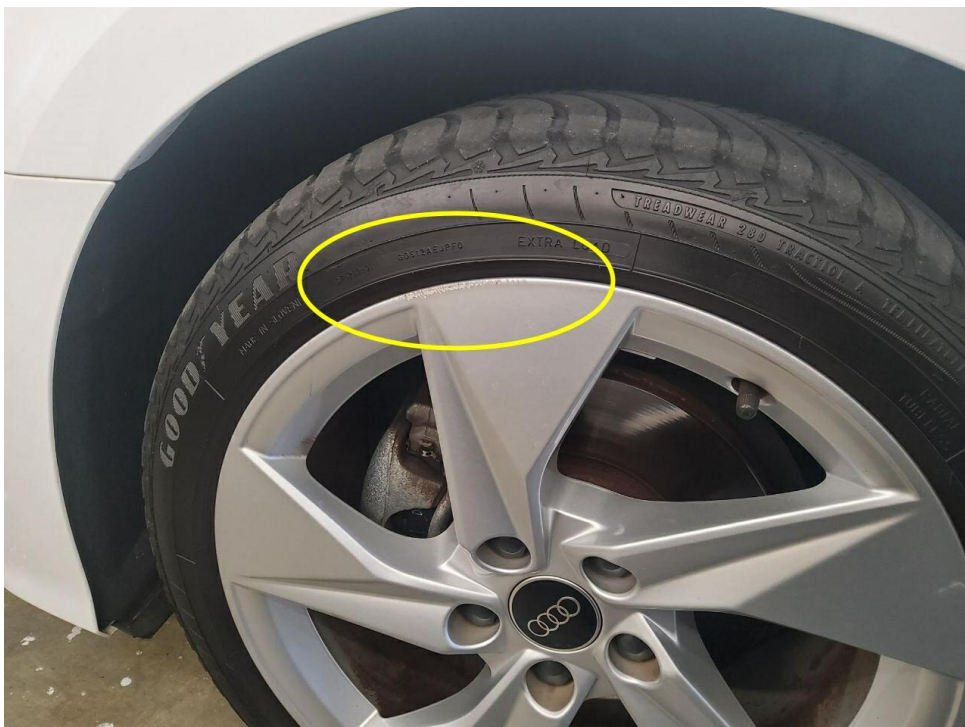
Bild 15 : Felge vorne links Lackierung, zerkratzt, lackieren mit Lackaufbau

Bild 16 : Felge vorne links Lackierung, zerkratzt, lackieren mit Lackaufbau

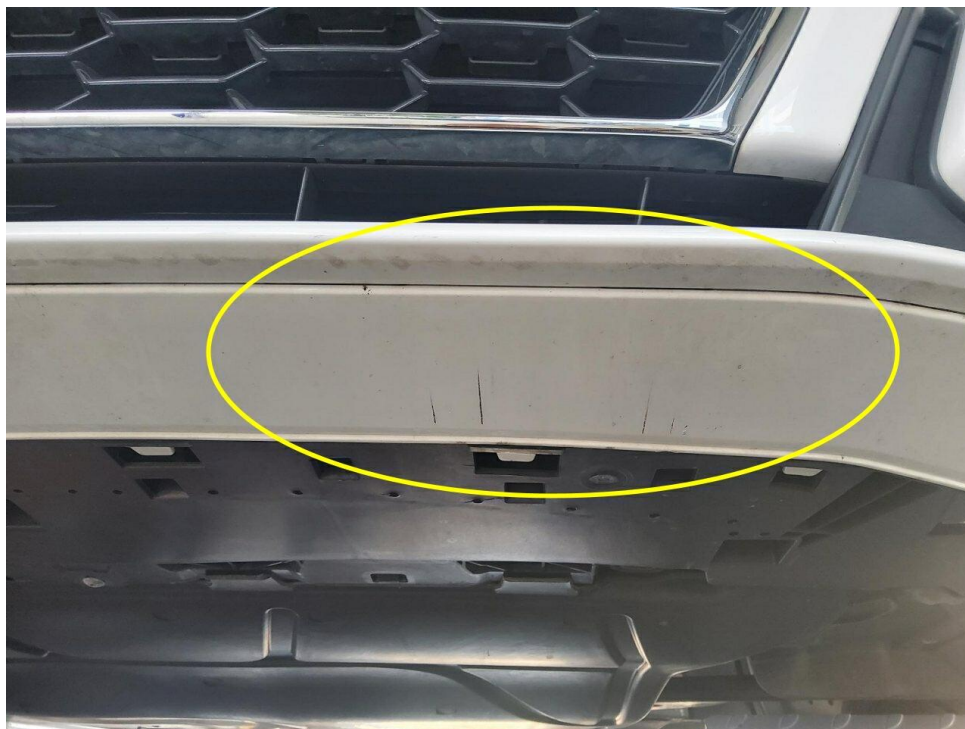
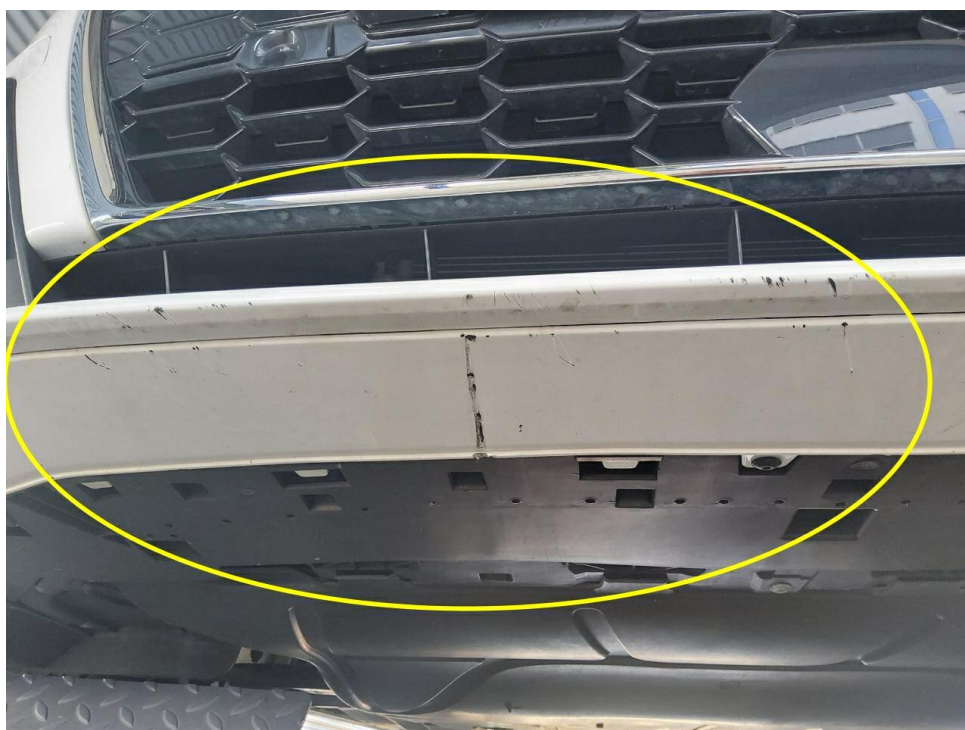
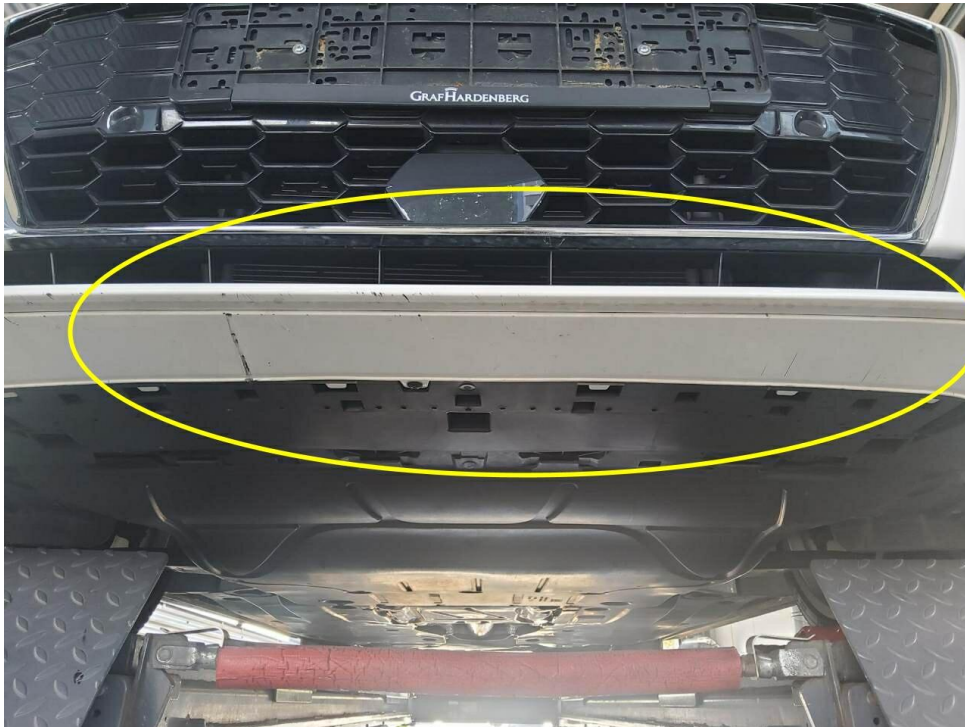
Bild 17 : Frontspoiler Lackierung, zerkratzt, lackieren mit Lackaufbau

Bild 18 : Frontspoiler Lackierung, zerkratzt, lackieren mit Lackaufbau

Bild 19 : Frontspoiler Lackierung, zerkratzt, lackieren mit Lackaufbau

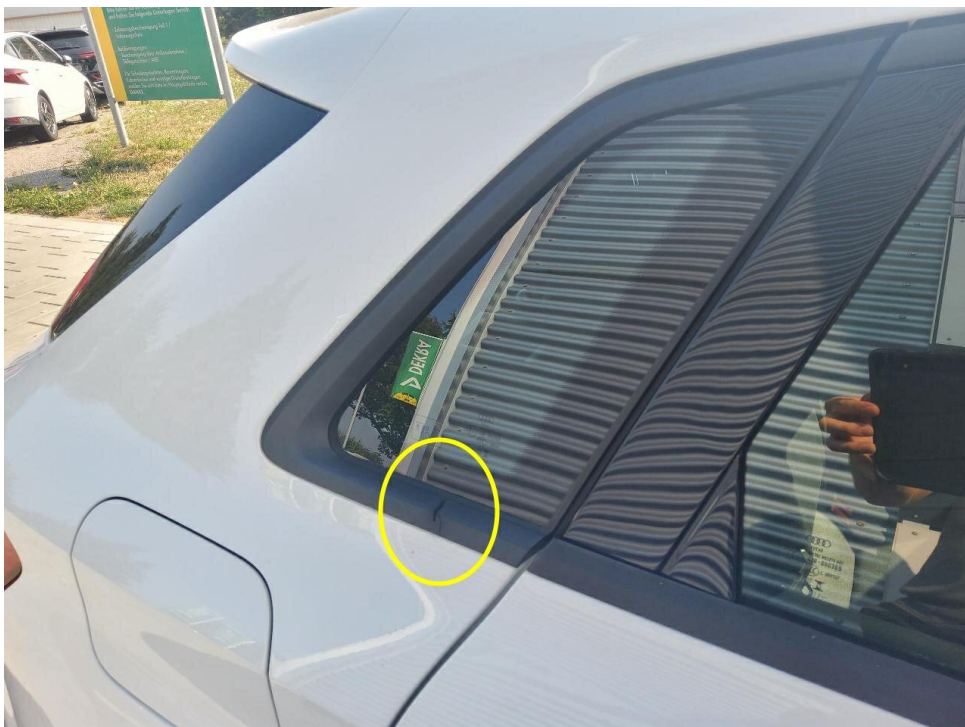
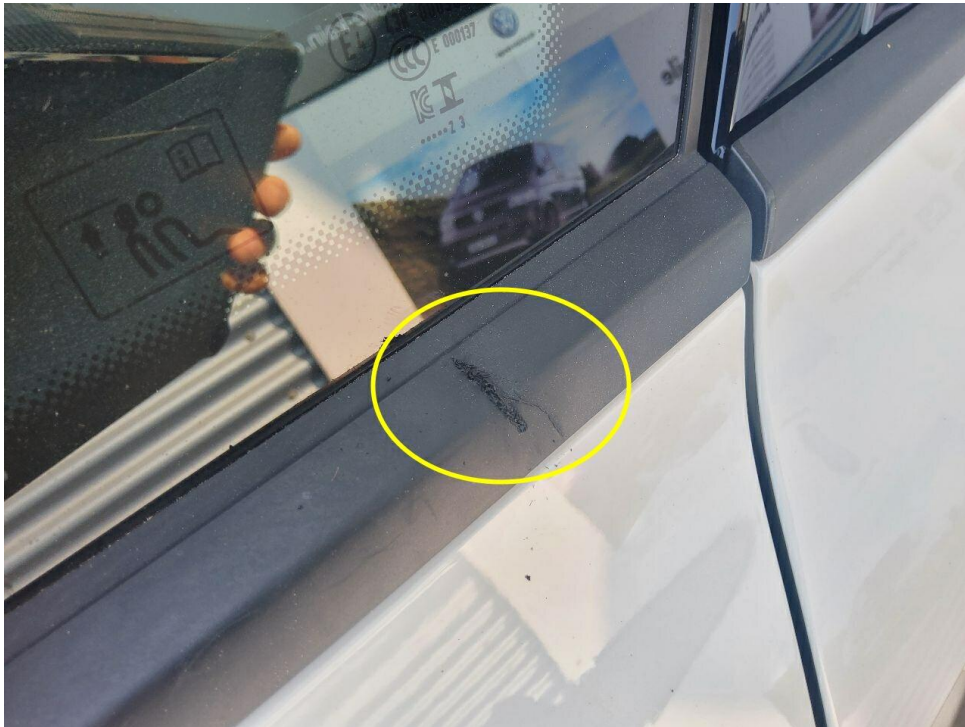
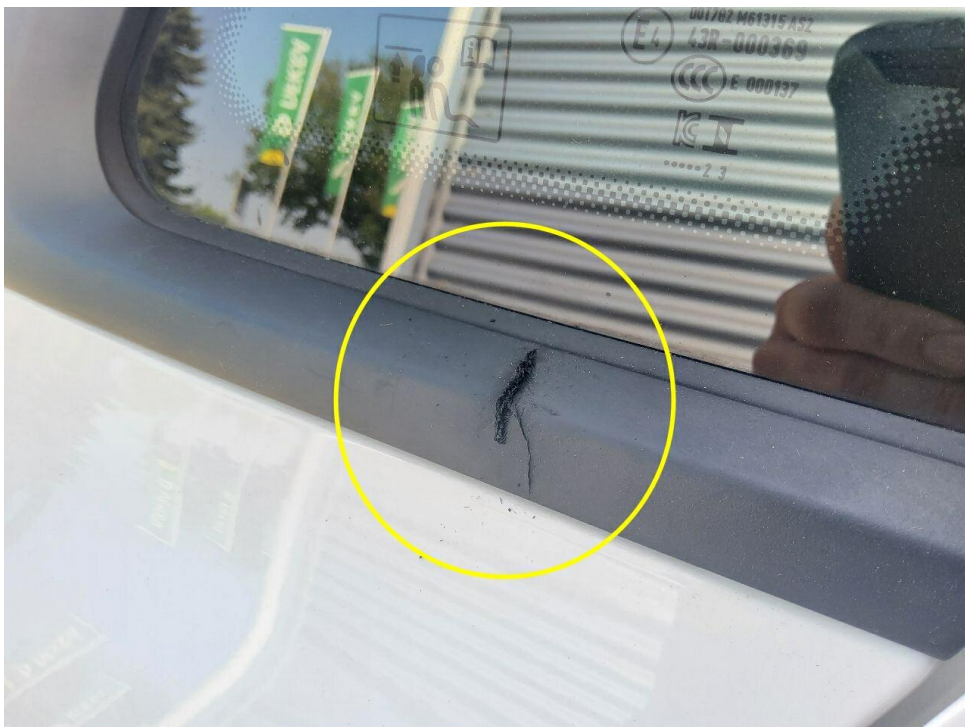
Bild 20 : Seitenscheibe hinten rechts, beschädigt

Bild 21 : Seitenscheibe hinten rechts, beschädigt

Bild 22 : Seitenscheibe hinten rechts, beschädigt
