Vehicle details

Operator		Inspection condition	sufficient
License number		Mileage (Read)	66,121 km
Manufacturer	BMW	Next maintenance in	11,000 km
Type / Model	Cooper	Main inspection (Report not on hand)	04/2027
Vehicle Identification number	WMW31DH0202S37645	Power / Engine displacement	100 kW / 1,499 ccm
First registration	29 Apr 2022	Upholstery/Colour	/
Last maintenance	06/2025, 48,518 km	Paintwork	
Fuel type	Petrol	Gearbox	Automatic

Zustandsbericht

Inspection date: 22 Jun 2026
Protocol number: 46106203
Delivery date: 22 Jun 2026

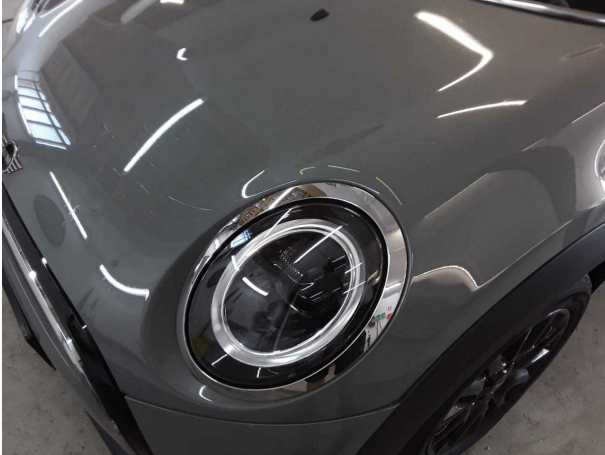
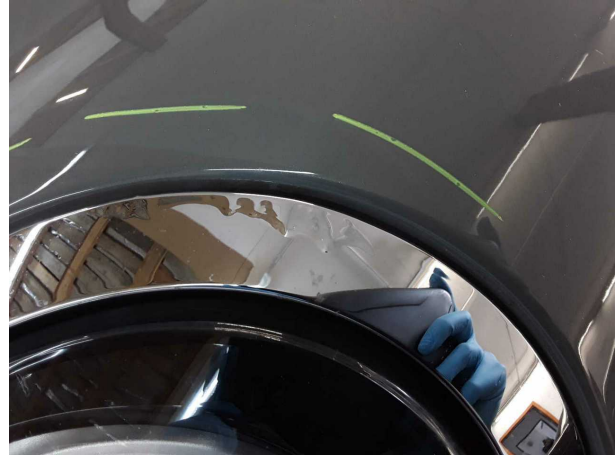
Damage #2: Headlight: Headlight - left side (Blende löst sich) - Replace

No.	Component group	Description
1	Documents	Main inspection certificate (Fehlt) - Replace
2	Headlight	Headlight - left side (Blende löst sich) - Replace
3	Wheel / tyres	Alloy rim - front right side - Scratched - Loss in value

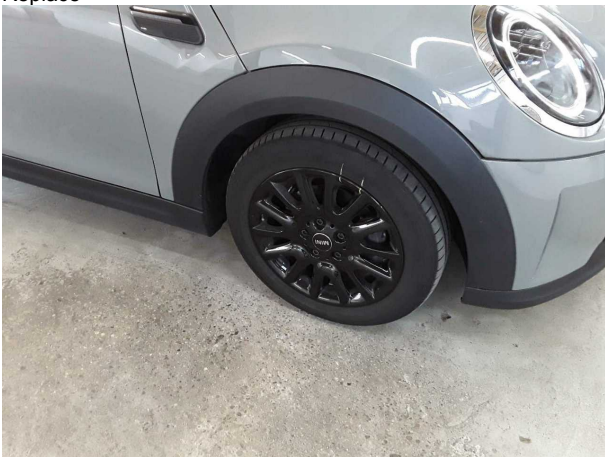
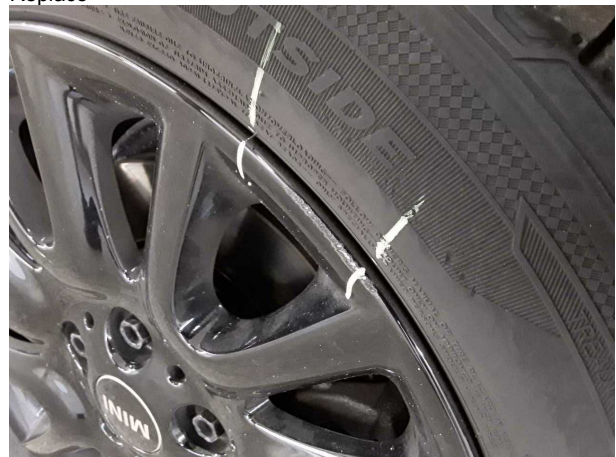
Damage #3: Wheel / tyres: Alloy rim - front right side - Scratched - Loss in value

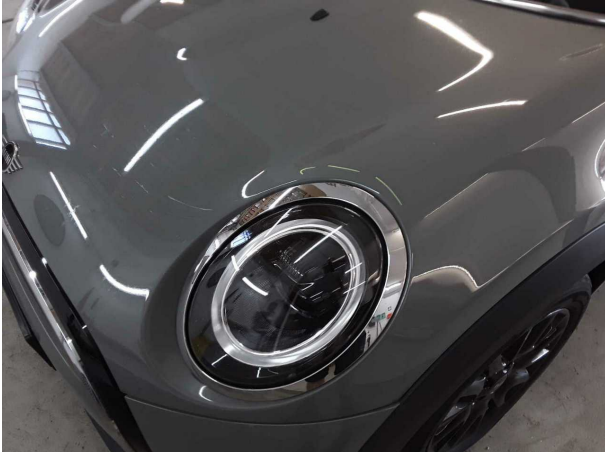
Beschädigung #2: Scheinwerfer: Scheinwerfer links (Blende löst sich) - erneuern

Nr.	Bauteilgruppe	Beschreibung
1	Unterlagen	HU Bescheinigung (Fehlt) - erneuern
2	Scheinwerfer	Scheinwerfer links (Blende löst sich) - erneuern
3	Rad/Reifen	Leichtmetallfelge vorn rechts - verkratzt / verschürft - Wertminderung

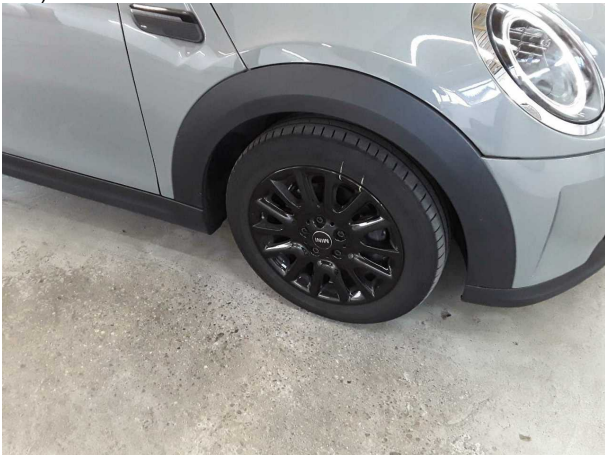
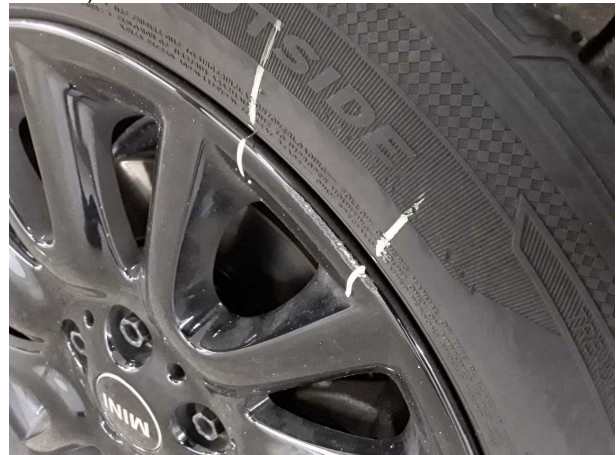
Beschädigung #3: Rad/Reifen: Leichtmetallfelge vorn rechts - verkratzt / verschürft - Wertminderung
