# Zustandsbericht/Minderwertgutachten-Leasing

| Hersteller | OPEL | Typ / Verkaufsbez. | Crossland 1.2 Automatik<br>Ultimate |
| Sitzplätze | 5 | Fahrzeug-Ident.-Nr. | W0V7H9EB4N4271803 |

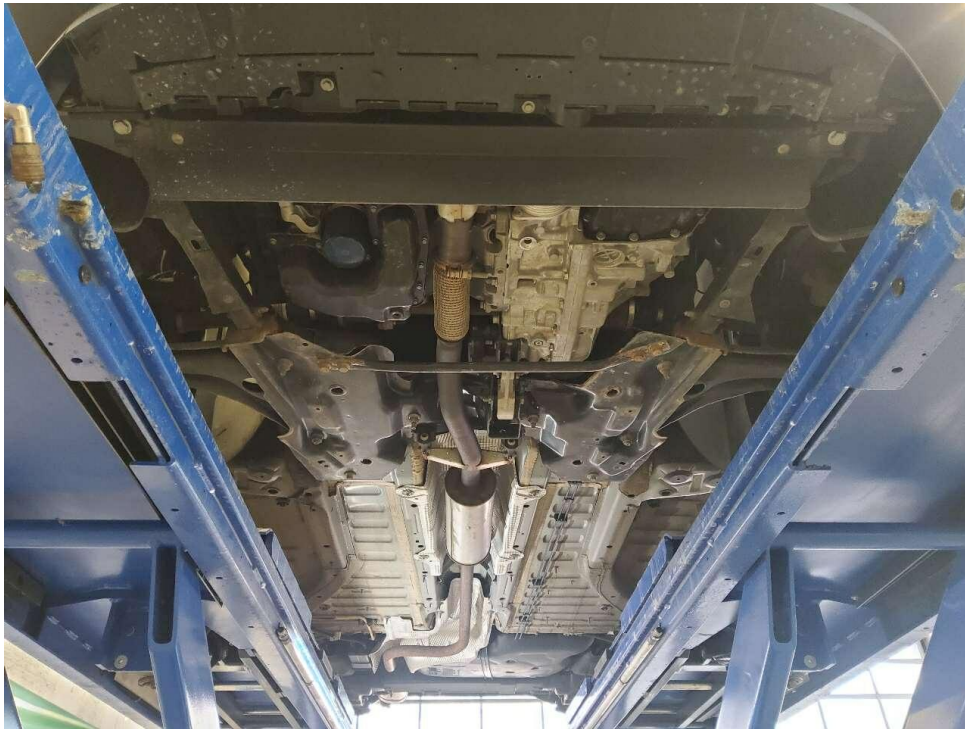
Bild 5 : Fahrzeugunterseite

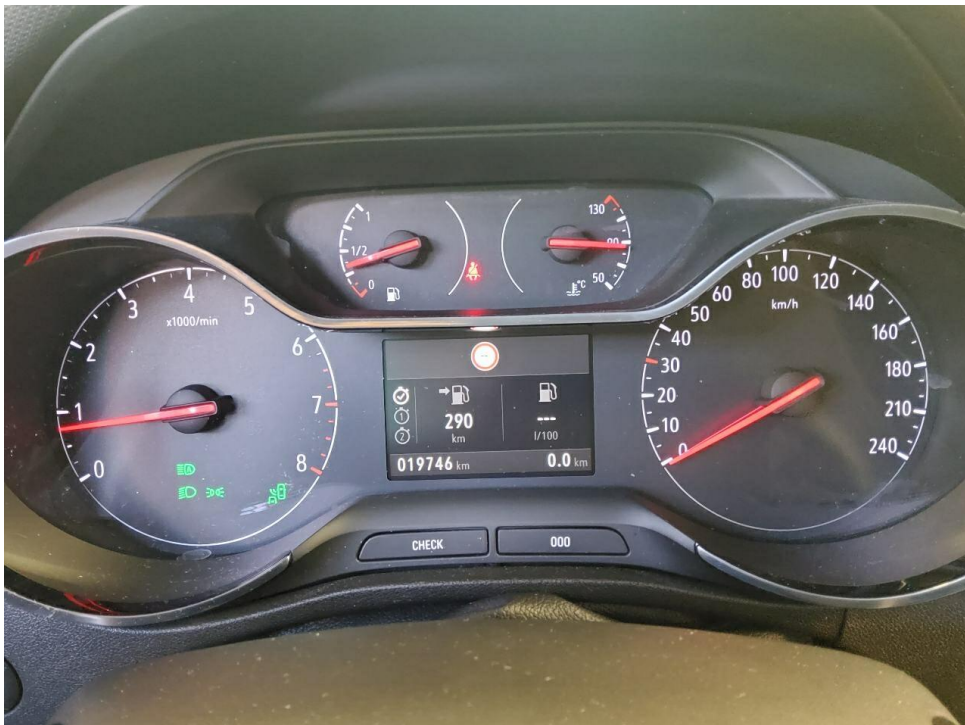
Bild 6 : Kombiinstrument (betriebsbereit) mit Km-Stand

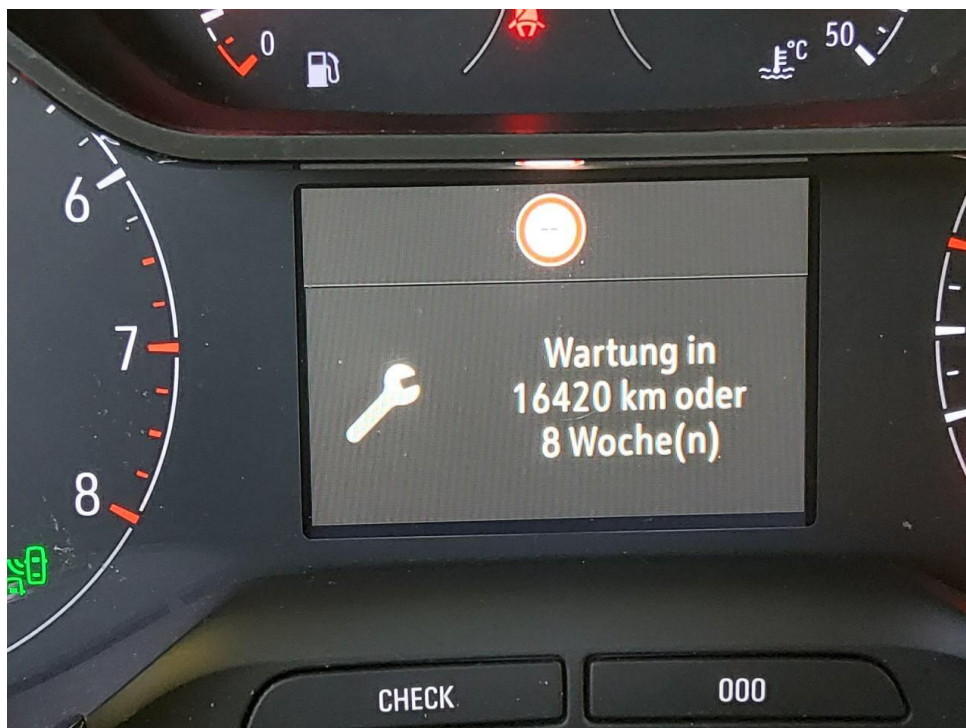
Bild 7 : Serviceintervallanzeige

| letzte Wartung: | am 31.07.2025 bei Kilometerstand 16.172 |
| bis Wartung verbleiben: | 16.420 km (zum Besichtigungszeitpunkt) |

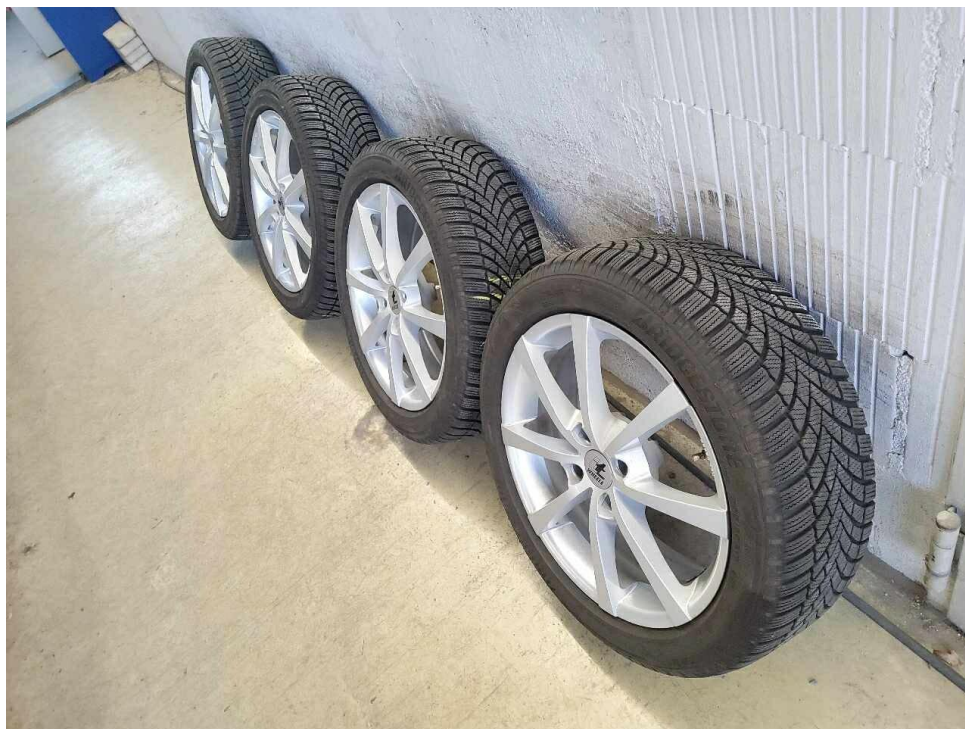
Bild 13 : 2. Radsatz

| Reifenbezeichnung | Hersteller/Typ | Art | Profiltiefe |
|---|---|---|---|
| 205 / 50 R 17 93 V | Bridgestone / Blizzak LM005 | W / O | 6 mm |

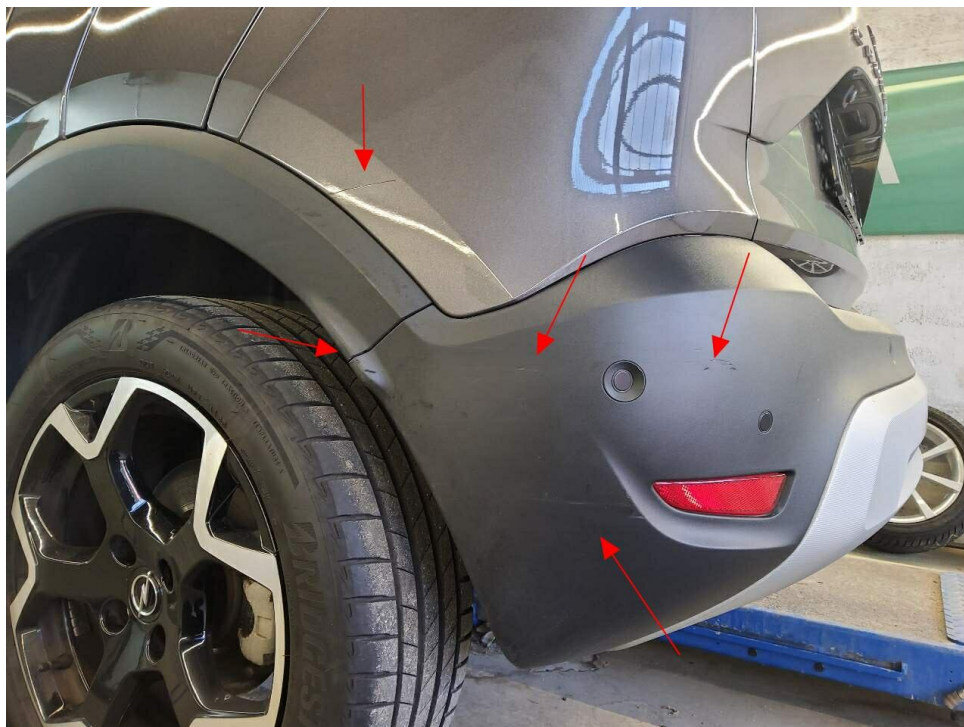
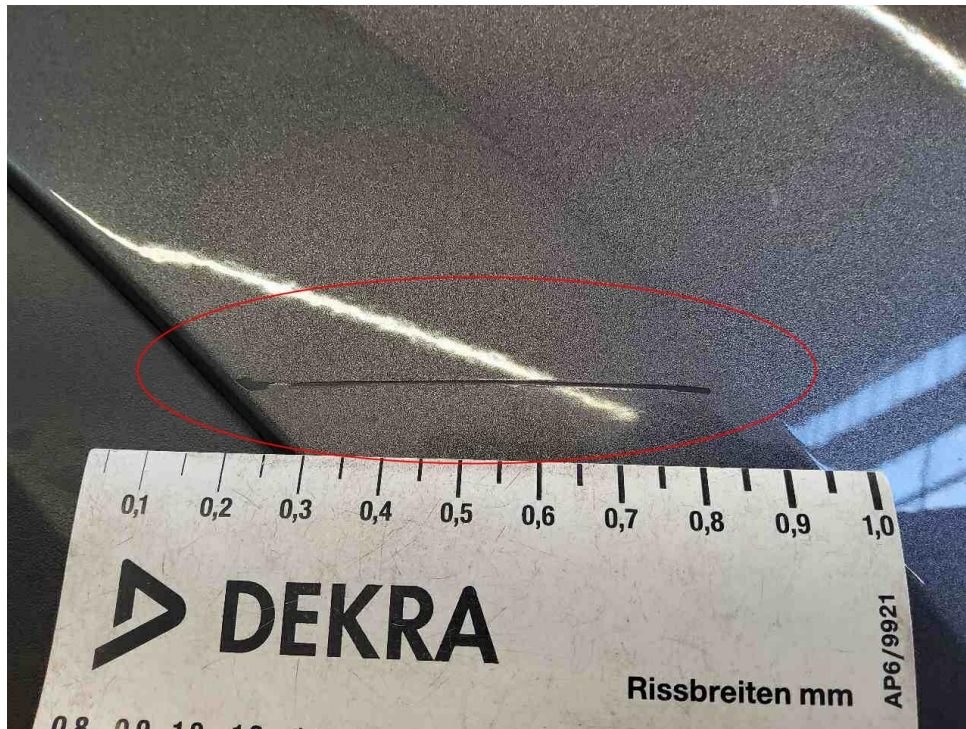
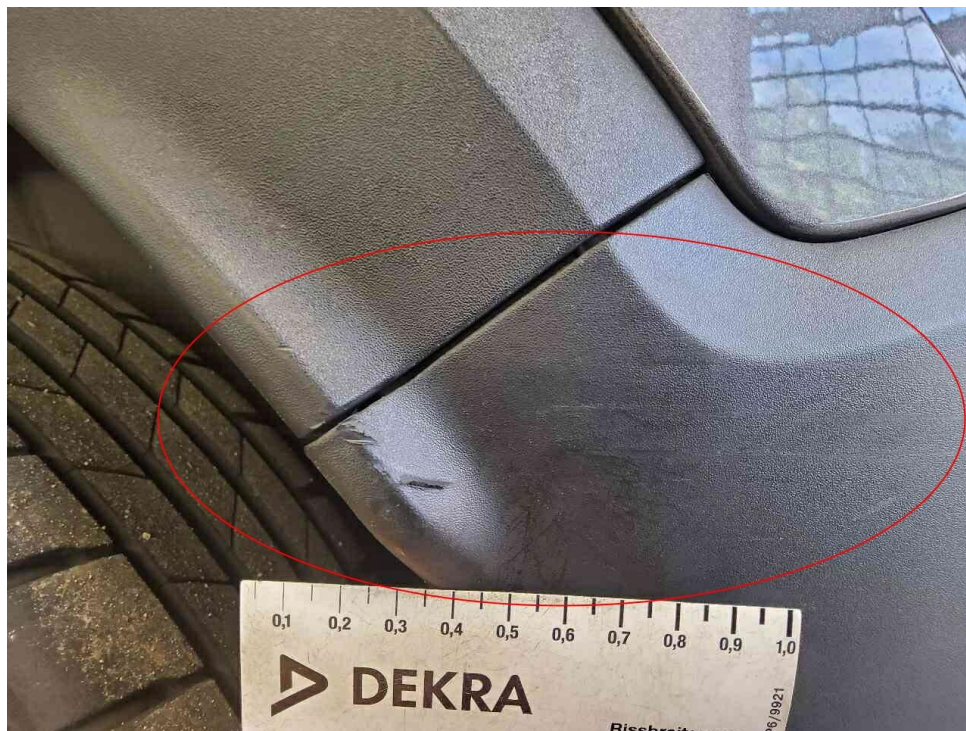
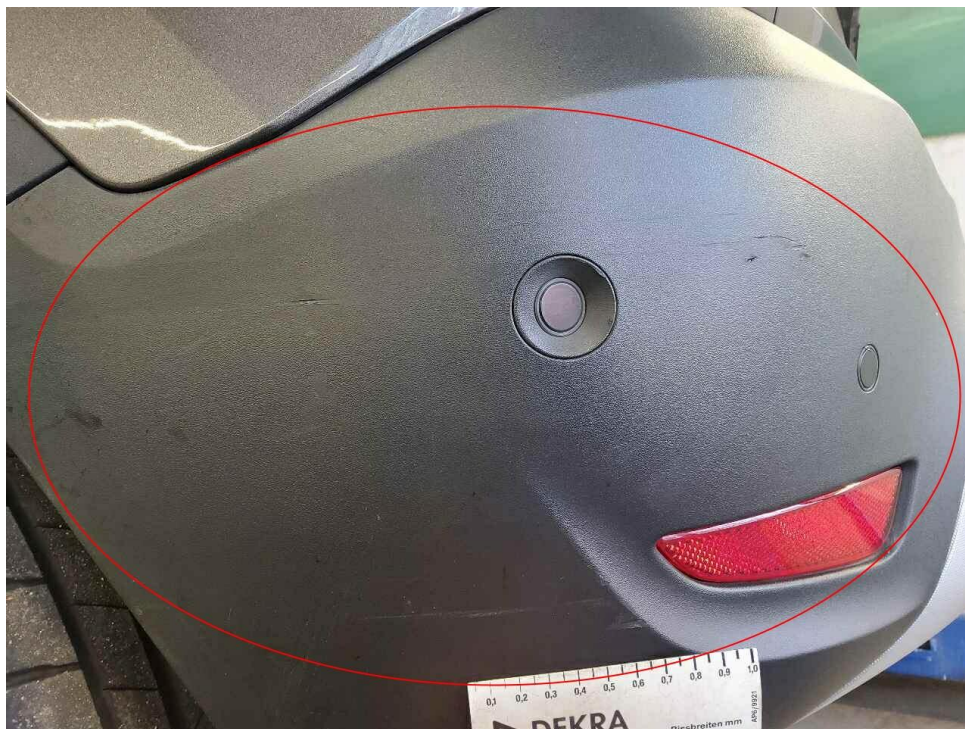
Bild 16 : Schaden Stoßfänger hinten links

Bild 17 : Schaden Stoßfänger hinten links

Bild 18 : Schaden Stoßfänger hinten links

Bild 19 : Schaden Stoßfänger hinten links

1. Schaden Stoßfänger hinten links, (Bild 16, 17, 18, 19)
