JMZDR1WBJ00207905

## Zustandsbericht

**TÜV SÜD Auto Partner GmbH**  
Wiesenring 2  
04159 Leipzig

Besichtigungsdatum: 22.06.2026  
**Protokollnummer: 46184145**  
Erstellt durch: Markus Böttcher  
Besichtigt durch: Demir

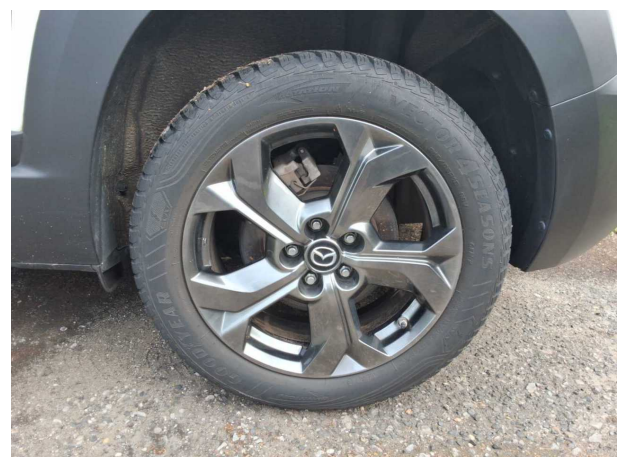
**Abbildung 6:** Montierte Bereifung

| Achse | Reifengröße | Hersteller | Reifentyp | Profiltiefe | Verktgl. | Zul. |
|---|---|---|---|---|---|---|
| 1 | 215/55 R18 99V | Goodyear | Ganzjahresreifen | 8mm - 5mm | i.O. | i.O. |
| 2 | 215/55 R18 99V | Goodyear | Ganzjahresreifen | 8mm - 7mm | i.O. | i.O. |

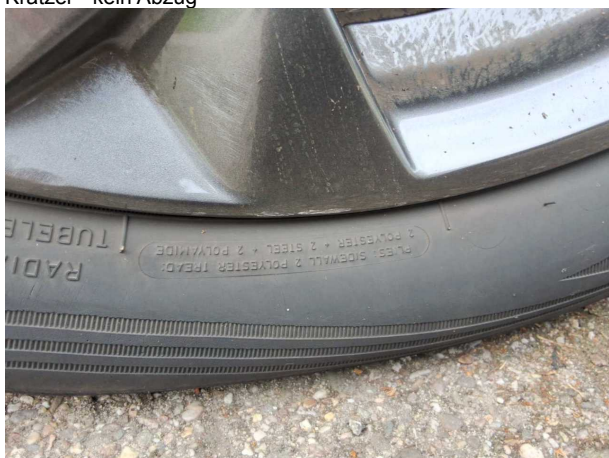
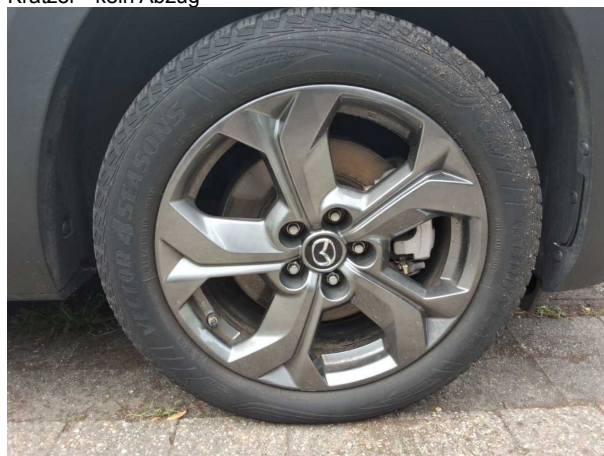
| Nr. | Bauteilgruppe | Beschreibung |
|---|---|---|
| 2 | Rad/Reifen | Leichtmetallfelge vorn rechts - Kratzer - kein Abzug |

**Beschädigung #2:** Rad/Reifen: Leichtmetallfelge vorn rechts -  
Kratzer - kein Abzug

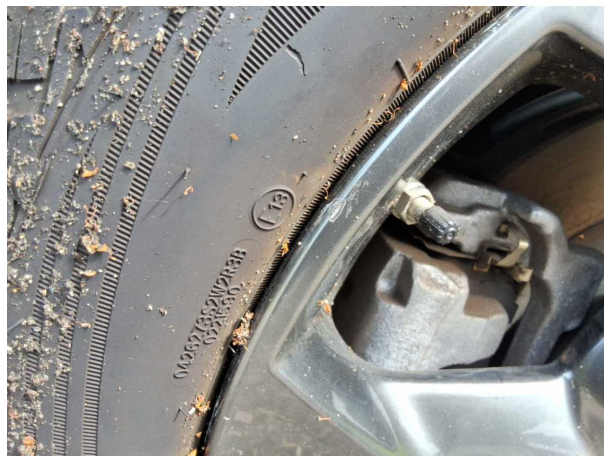
| Nr. | Bauteilgruppe | Beschreibung |
|---|---|---|
| 1 | Rad/Reifen | Leichtmetallfelge vorn links - Kratzer - kein Abzug |

**Beschädigung #1:** Rad/Reifen: Leichtmetallfelge vorn links -  
Kratzer - kein Abzug

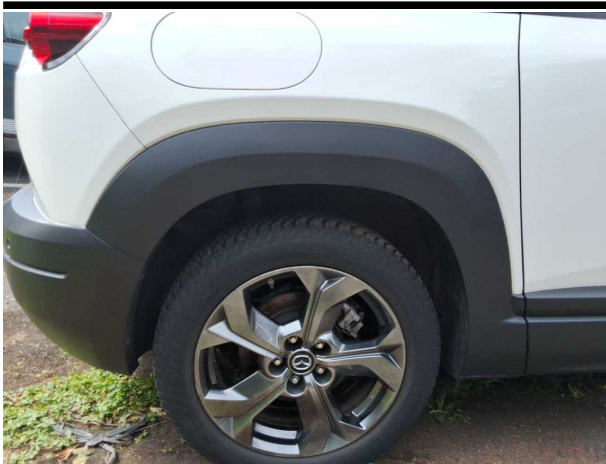
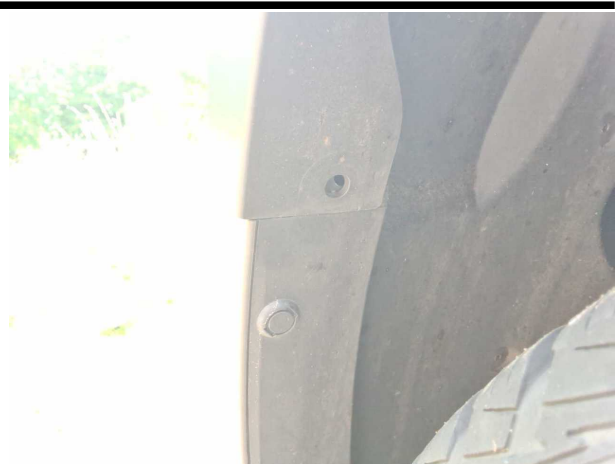
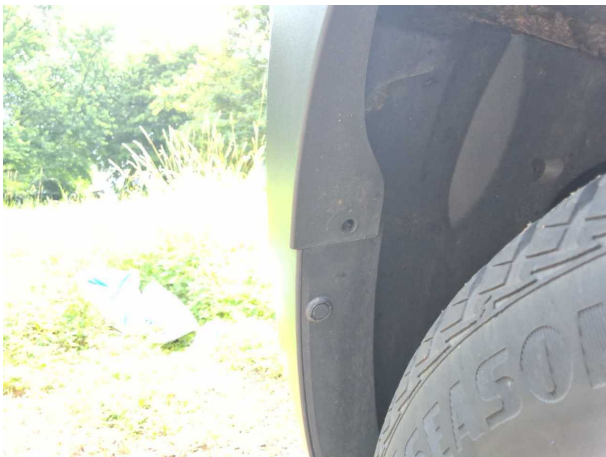
| Nr. | Bauteilgruppe | Beschreibung |
|---|---|---|
| 3 | Seitenwand rechts | Radlauf - instandsetzen |

**Beschädigung #3:** Seitenwand rechts: Radlauf - instandsetzen

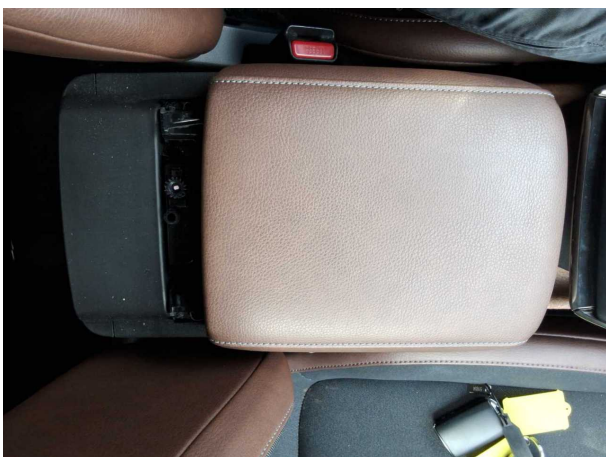
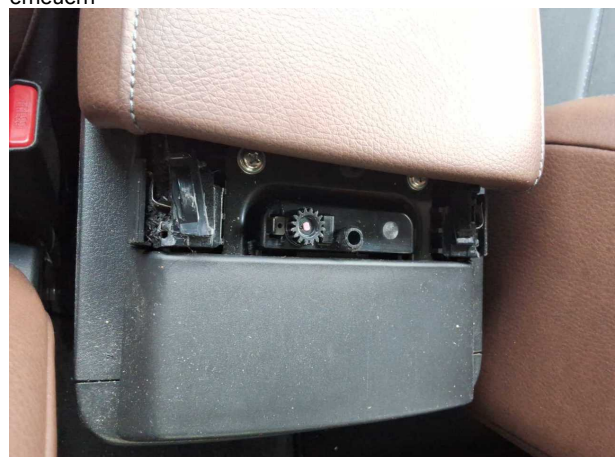
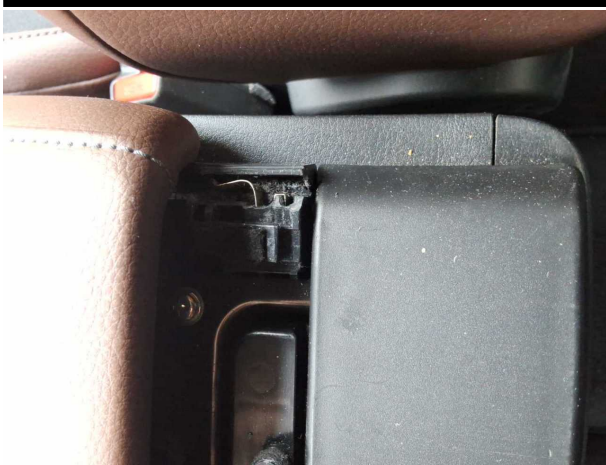
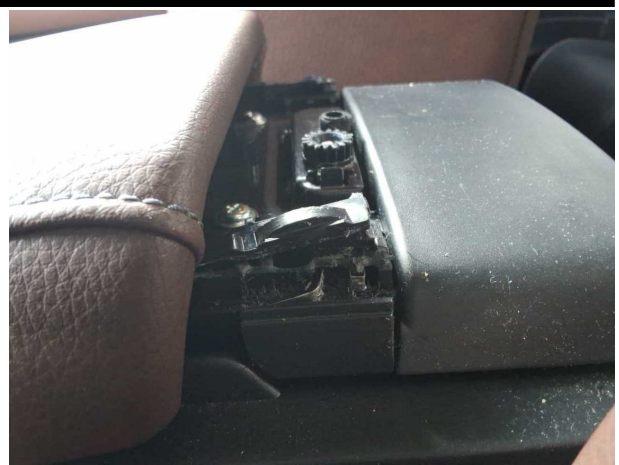
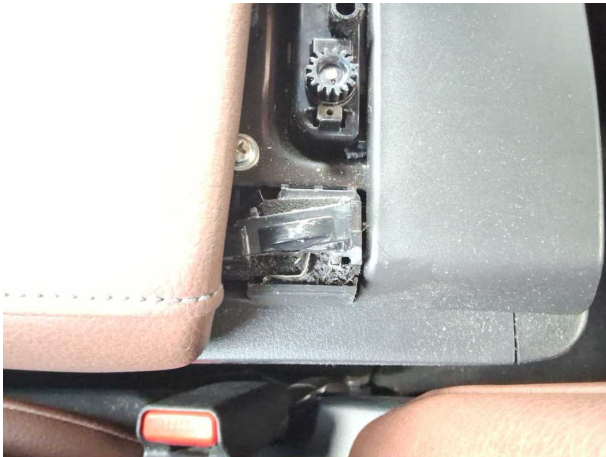
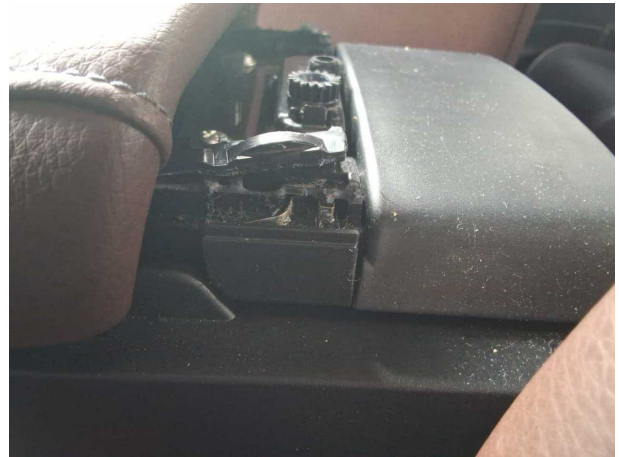
| Nr. | Bauteilgruppe | Beschreibung |
|---|---|---|
| 7 | Sitz hinten | Mittelarmlehne - beschädigt - erneuern |

**Beschädigung #7:** Sitz hinten: Mittelarmlehne - beschädigt - erneuern

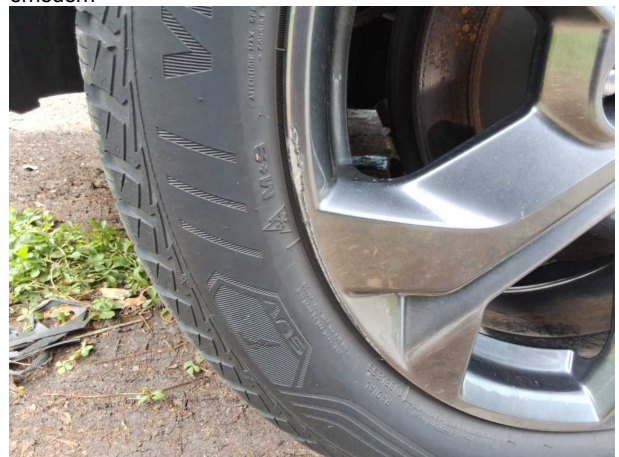
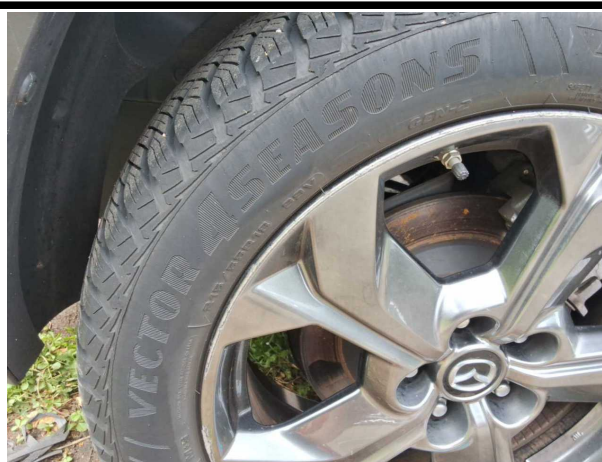
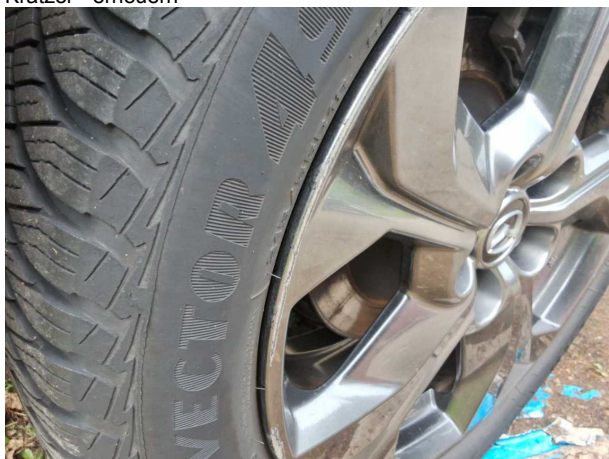
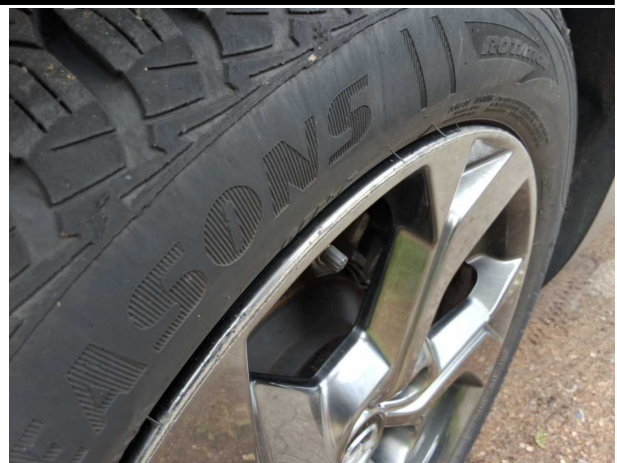
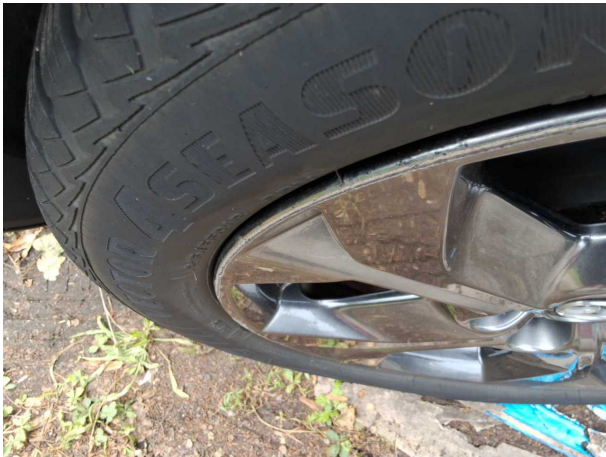
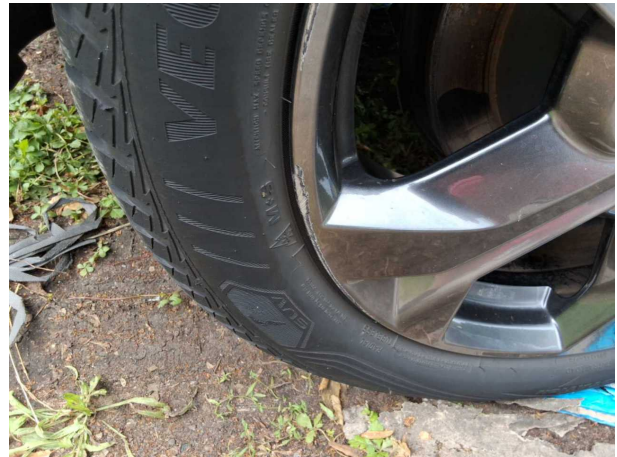
| Nr. | Bauteilgruppe | Beschreibung |
|---|---|---|
| 8 | Rad/Reifen | Leichtmetallfelge hinten rechts - Kratzer - erneuern |

**Beschädigung #8:** Rad/Reifen: Leichtmetallfelge hinten rechts - Kratzer - erneuern
