**TMBAU8NX9NY110244**

| Typ/Modell | OCTAVIA RS | HU (Bericht lag vor) | 06/2027 |

## Zustandsbericht

**Fahrzeug:** SKODA Octavia 2.0 TSI DSG RS Limousine 5-türig 1984 ccm 245 PS / 180 KW bleifrei 7-Gang Automatik

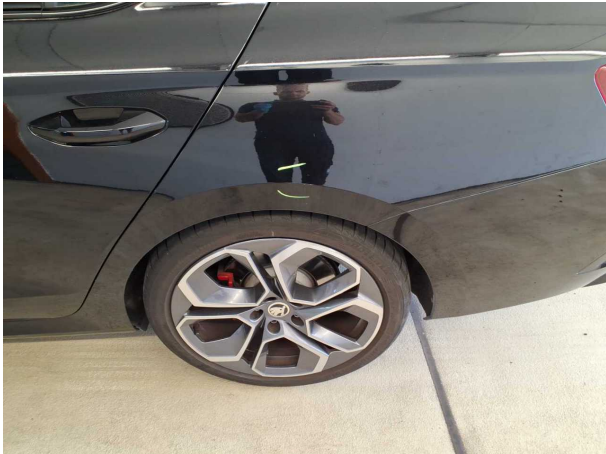
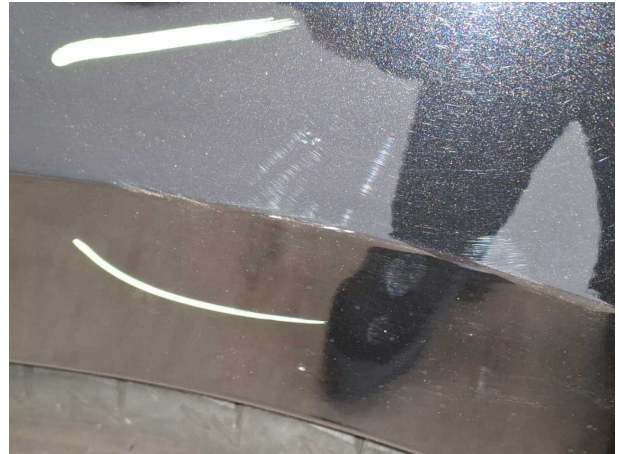
| Nr. | Bauteilgruppe | Beschreibung |
|---|---|---|
| 1 | Seitenwand links | Seitenwand - verkratzt / verschürft - auslegen / polieren |

**Beschädigung #1:** Seitenwand links: Seitenwand - verkratzt / verschürft - auslegen / polieren

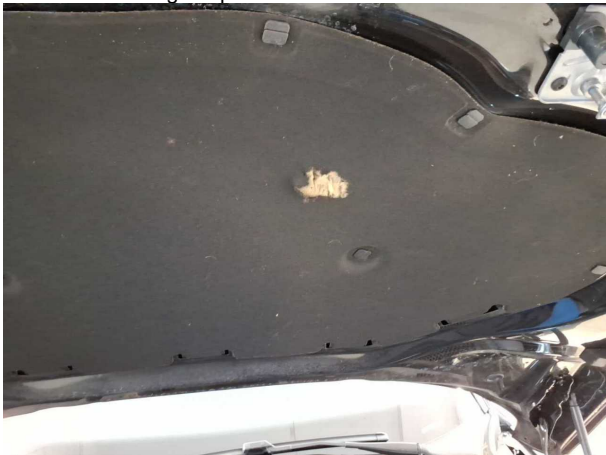
| Nr. | Bauteilgruppe | Beschreibung |
|---|---|---|
| 3 | Motorhaube | Dämmmatte - Marderschaden - erneuern |

**Beschädigung #3:** Motorhaube: Dämmmatte - Marderschaden - erneuern

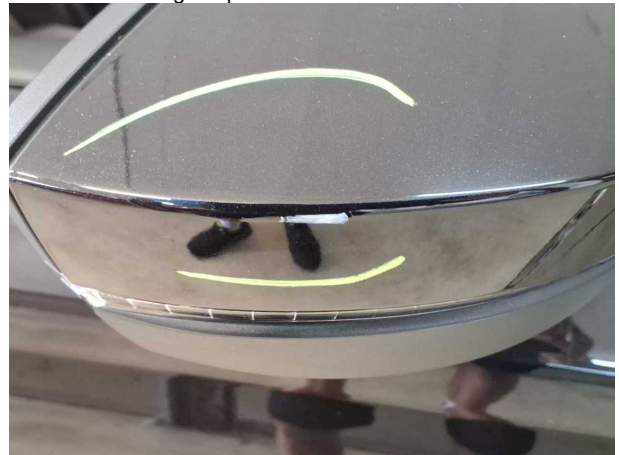
| Nr. | Bauteilgruppe | Beschreibung |
|---|---|---|
| 4 | Außenspiegel rechts | Abdeckkappe - verkratzt / verschürft - Smart Repair |

**Beschädigung #4:** Außenspiegel rechts: Abdeckkappe - verkratzt / verschürft - Smart Repair

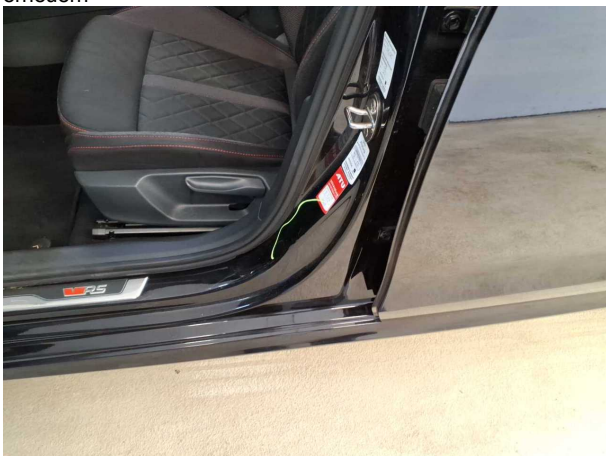
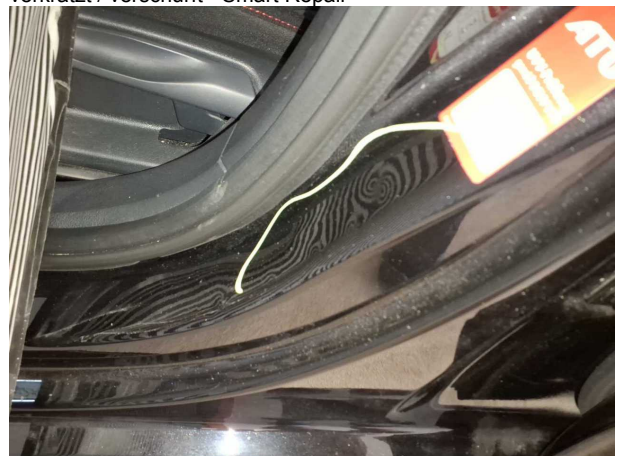
| Nr. | Bauteilgruppe | Beschreibung |
|---|---|---|
| 5 | Schweller links | Einstieg - Delle / Lackschaden - Smart Repair |

**Beschädigung #5:** Schweller links: Einstieg - Delle / Lackschade... Smart Repair

**Beschädigung #5:** Schweller links: Einstieg - Delle / Lackschaden - Smart Repair

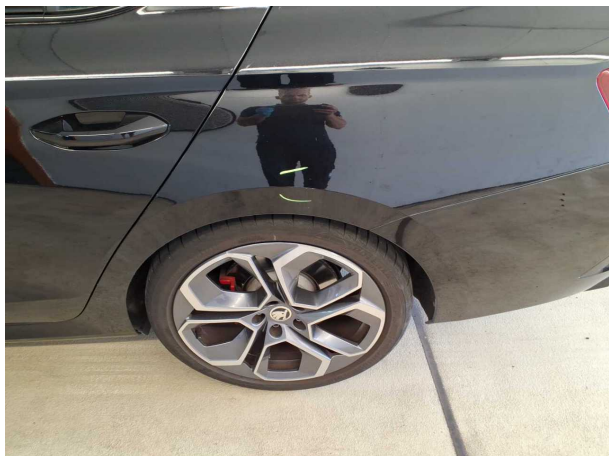
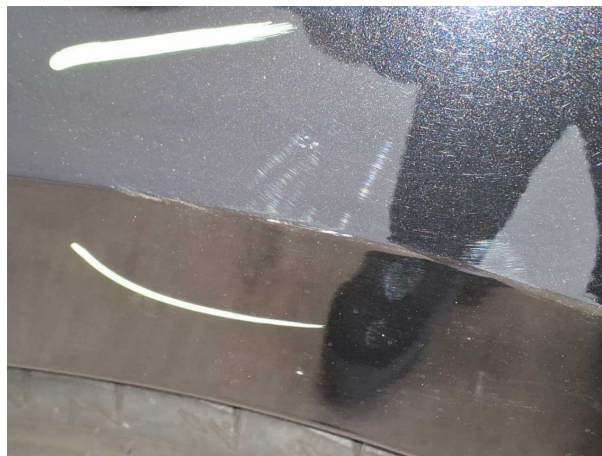
| No. | Component group | Description |
|---|---|---|
| 1 | Side panel - rear left side | Side panel - Scratched - Cover / polish |

**Damage #1:** Side panel - rear left side: Side panel - Scratched - Cover / polish

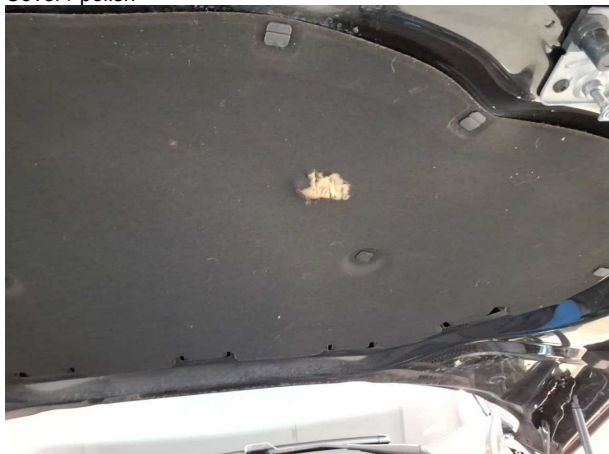
| No. | Component group | Description |
|---|---|---|
| 3 | Bonnet | Insulation lining - Damage caused by marten / rodent - Replace |

**Damage #3:** Bonnet: Insulation lining - Damage caused by marten rodent - Replace

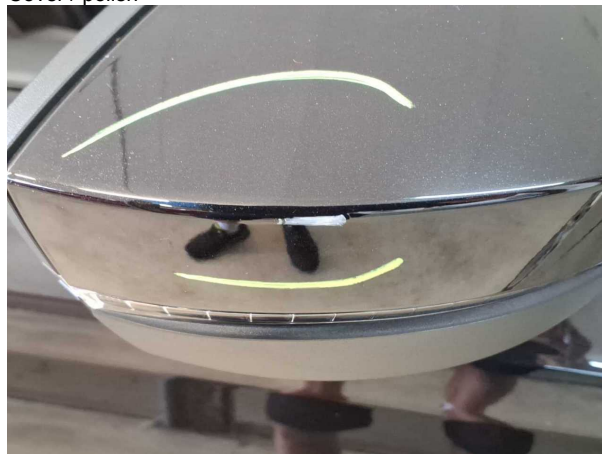
| No. | Component group | Description |
|---|---|---|
| 4 | Wing mirror - right side | Cap - Scratched - Smart repair |

**Damage #4:** Wing mirror - right side: Cap - Scratched - Smart repair

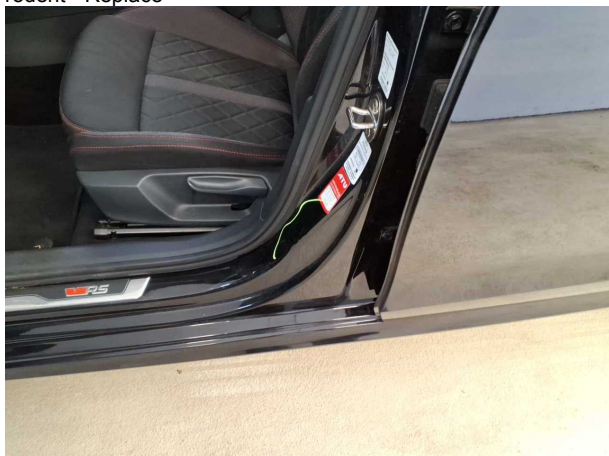
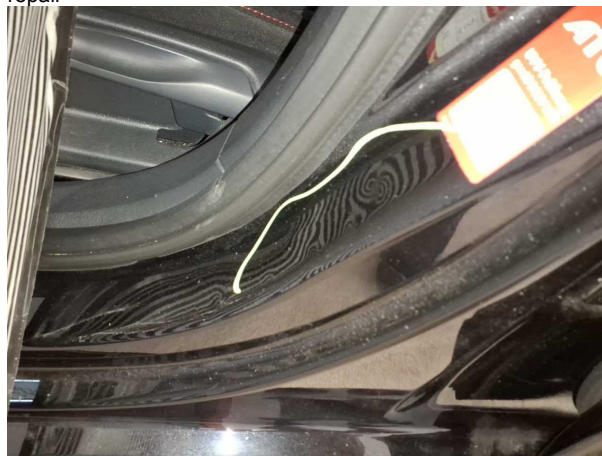
| No. | Component group | Description |
|---|---|---|
| 5 | Sill - left side | Sill - Dent / paintcoat damage - Smart repair |

**Damage #5:** Sill - left side: Sill - Dent / paintcoat damage - Smart repair
