**Fahrzeugbeschreibung**

## Zustandsbericht

#### Porsche Macan (Typ 95B)(11.2013->) Basis

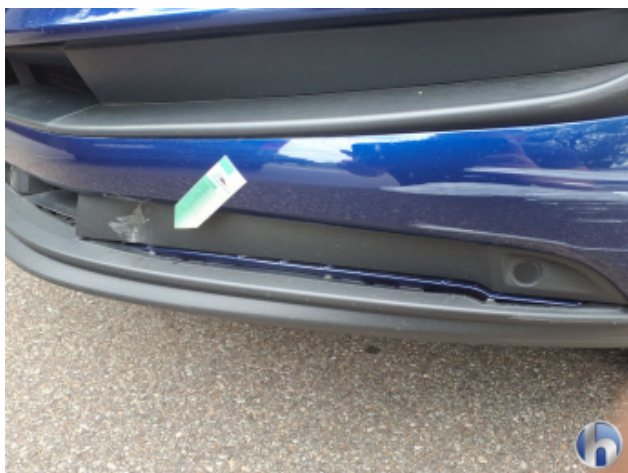
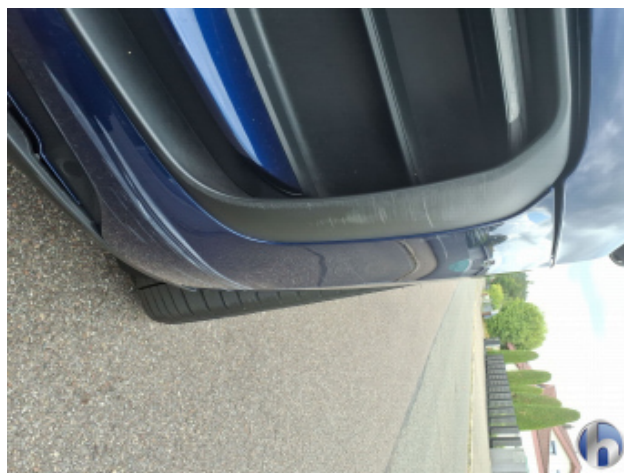
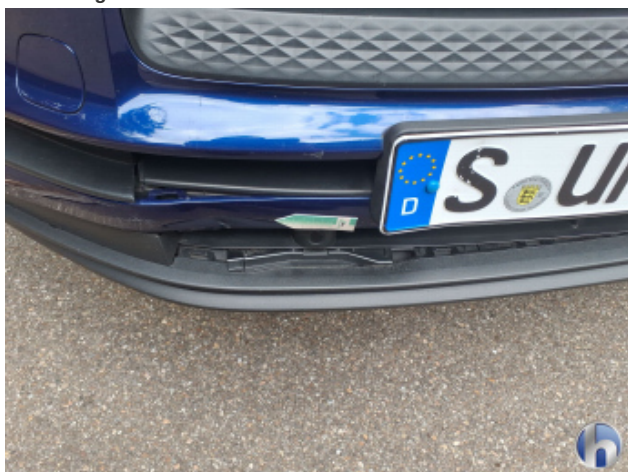
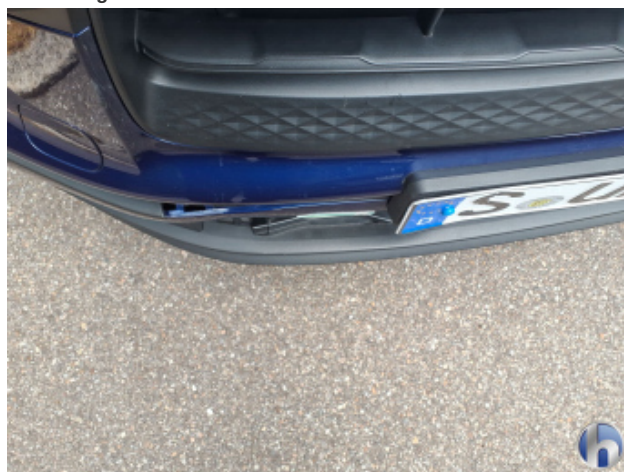
| | Bauteil | Schaden | Rep.-Art |
|---|---|---|---|
| 1. | Stoßfänger Vorne | Beschädigt | Erneuern |

1. Stoßfänger Vorne  
**Beschädigt - Erneuern**

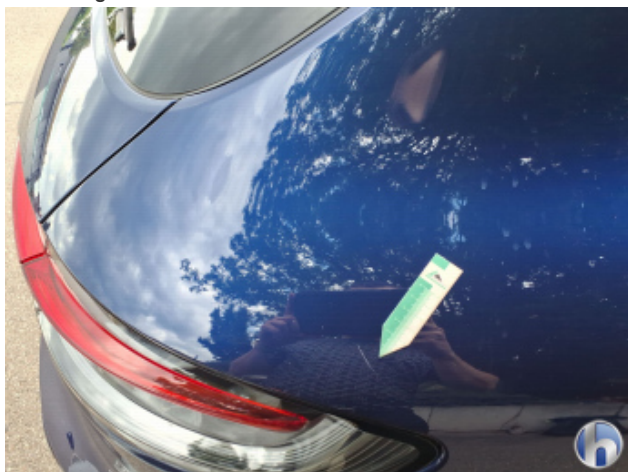
| | Bauteil | Schaden | Rep.-Art |
|---|---|---|---|
| 2. | Seitenwand - Hinten - Rechts | Kratzer | Smart Repair |

2. Seitenwand - Hinten - Rechts  
**Kratzer - Smart Repair**

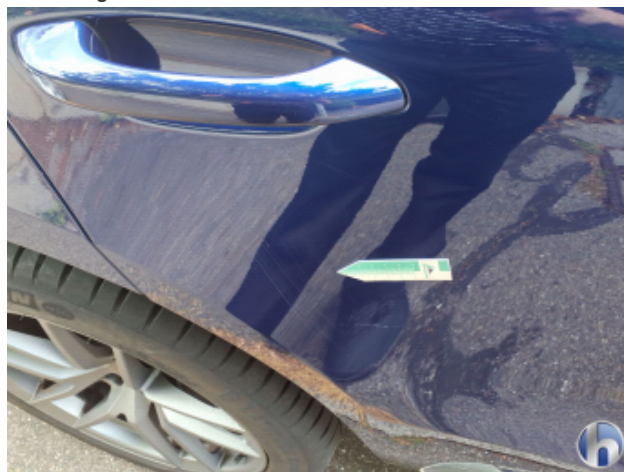
| | Bauteil | Schaden | Rep.-Art |
|---|---|---|---|
| 3. | Tür Hinten - Rechts | Oberflächenkratzer | Aufbereiten / Polieren |

3. Tür Hinten - Rechts  
**Oberflächenkratzer - Aufbereiten / Polieren**

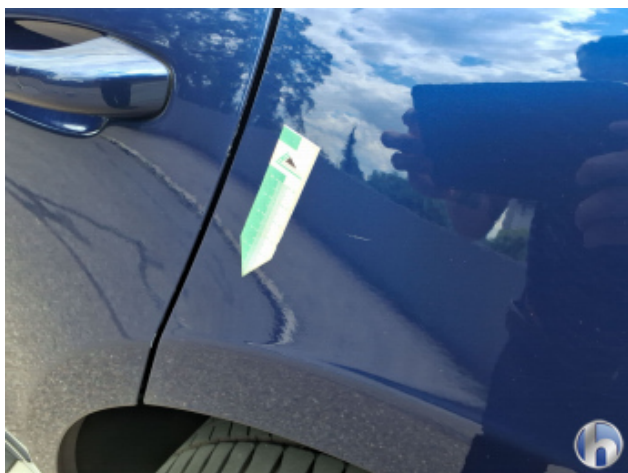
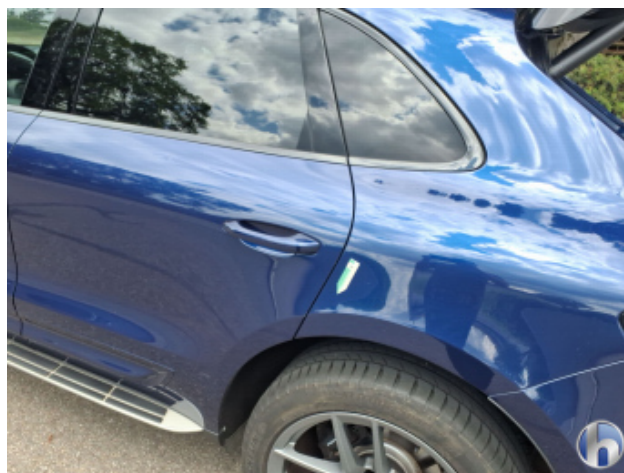
| | Bauteil | Schaden | Rep.-Art |
|---|---|---|---|
| 4. | Tür Hinten - Links | Kratzer | Smart Repair |

4. Tür Hinten - Links  
Kratzer - Smart Repair

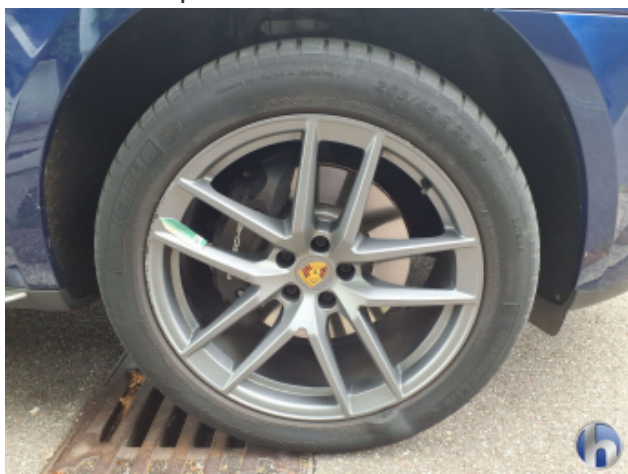
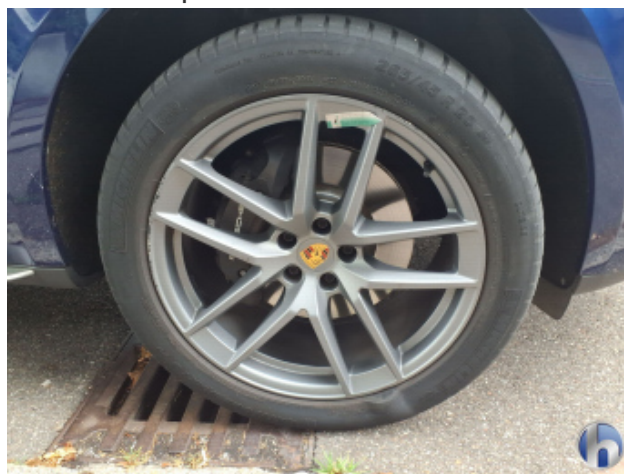
| | Bauteil | Schaden | Rep.-Art |
|---|---|---|---|
| 5. | Felge Vorne - Rechts | Kratzer | Smart Repair |

5. Felge Vorne - Rechts  
Kratzer - Smart Repair

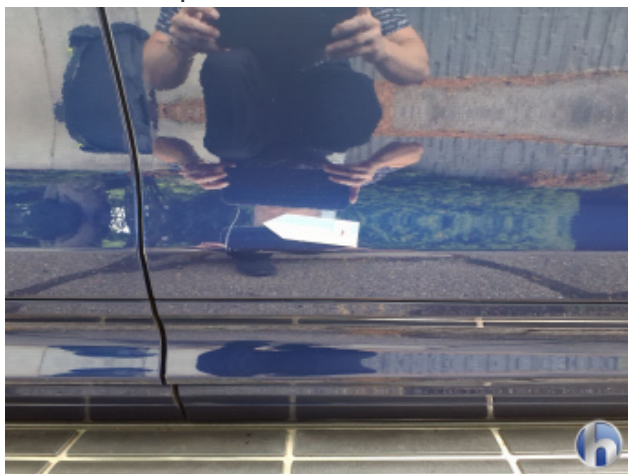
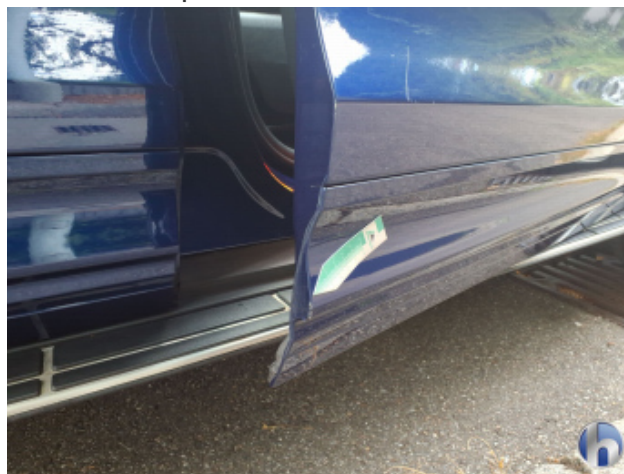
| | Bauteil | Schaden | Rep.-Art |
|---|---|---|---|
| 6. | Tür Vorne - Rechts | Kratzer | Smart Repair |

6. Tür Vorne - Rechts  
Kratzer - Smart Repair

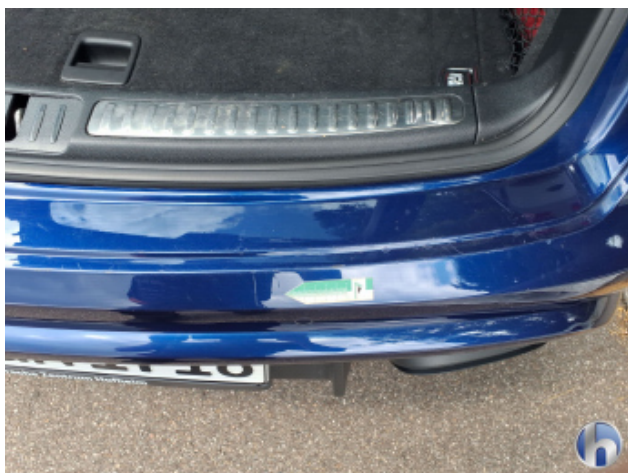
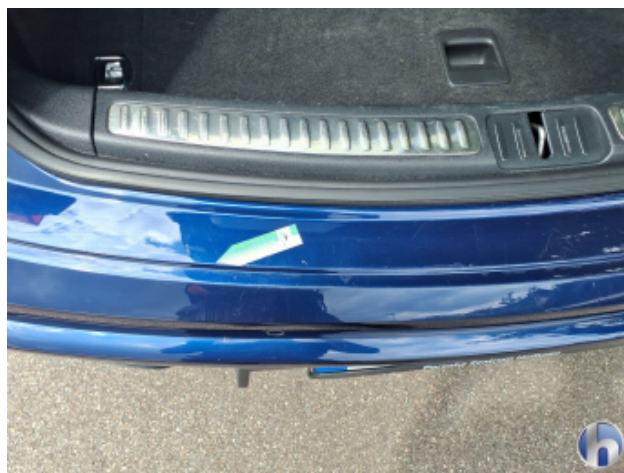
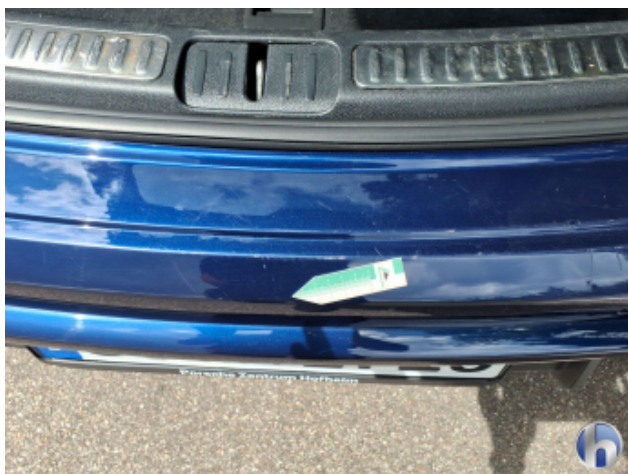
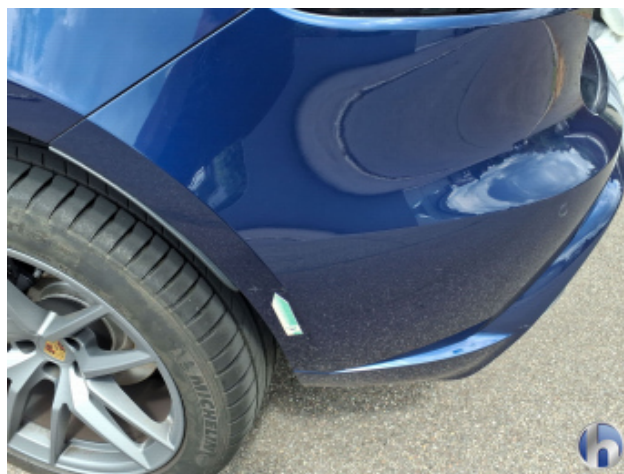
| | Bauteil | Schaden | Rep.-Art |
|---|---|---|---|
| 7. | Stoßfänger Hinten | Kratzer | Lackieren |

7. Stoßfänger Hinten  
Kratzer - Lackieren

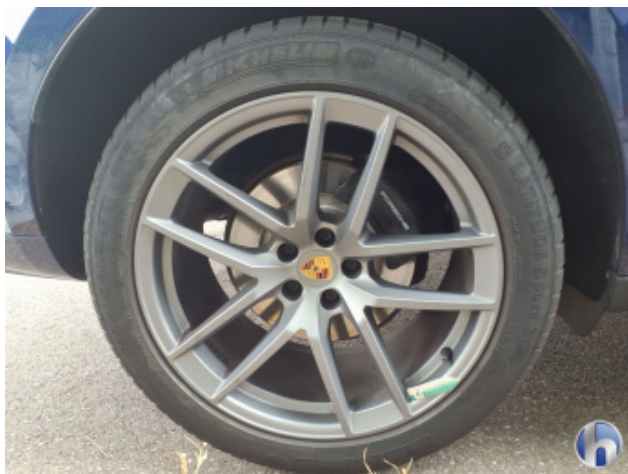
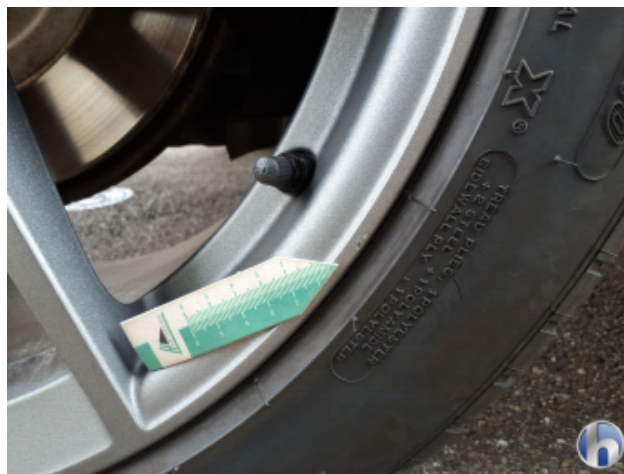
| | Bauteil | Schaden | Rep.-Art |
|---|---|---|---|
| 8. | Felge Hinten - Rechts | Gebrauchsspuren | Ohne Reparatur |

8. Felge Hinten - Rechts  
Gebrauchsspuren - Ohne Reparatur

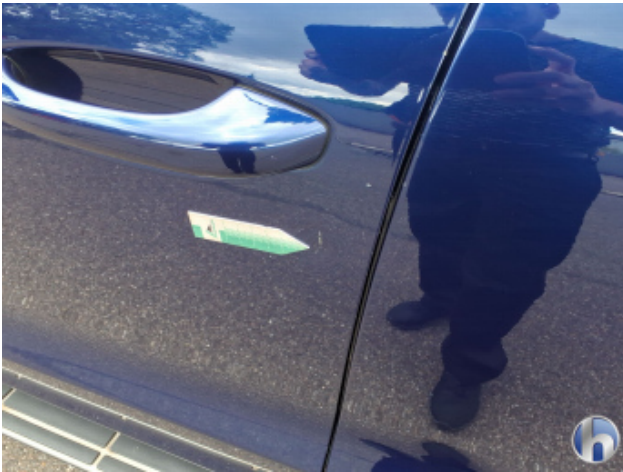
| | Bauteil | Schaden | Rep.-Art |
|---|---|---|---|
| 9. | Tür Vorne - Links | Verdellt | Instandsetzen und Lackieren |

9. Tür Vorne - Links  
**Verdellt - Instandsetzen und Lackieren**

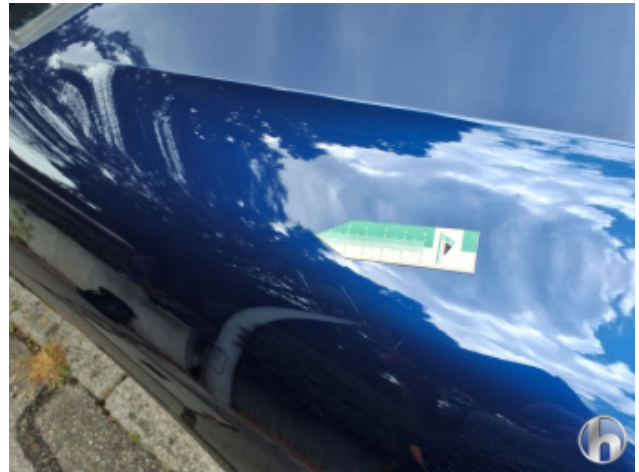
| | Bauteil | Schaden | Rep.-Art |
|---|---|---|---|
| 10. | Motorhaube | Kratzer | Lackieren |

10. Motorhaube  
**Kratzer - Lackieren**

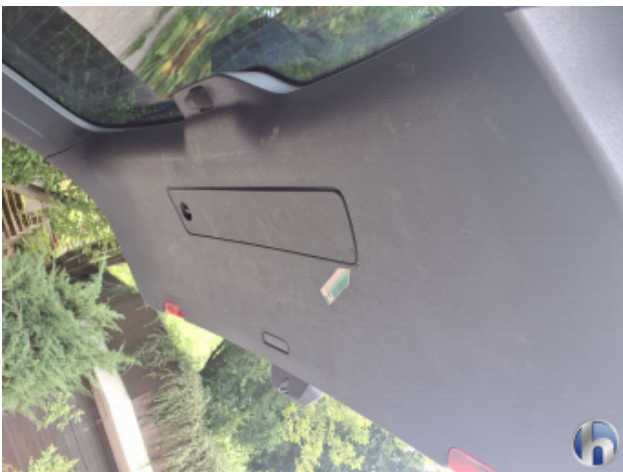
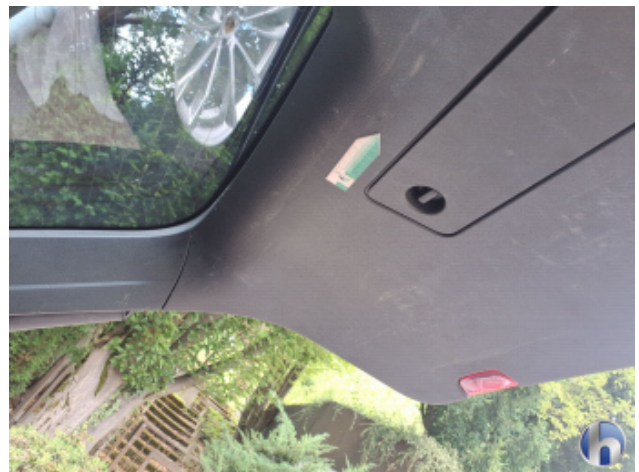
| | Bauteil | Schaden | Rep.-Art |
|---|---|---|---|
| 11. | Heckklappenverkleidung | Beschädigt | Erneuern |

11. Heckklappenverkleidung  
**Beschädigt - Erneuern**

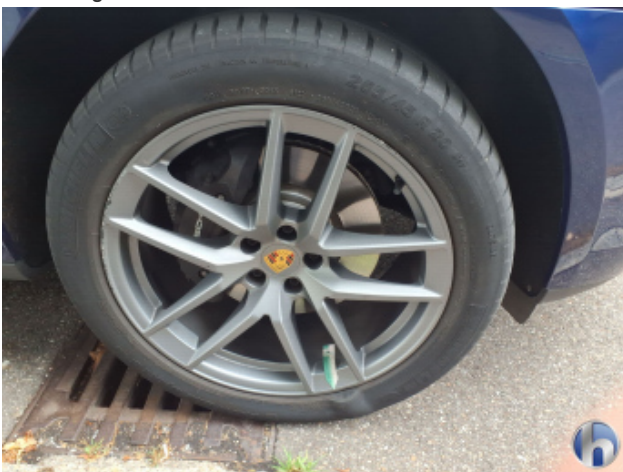
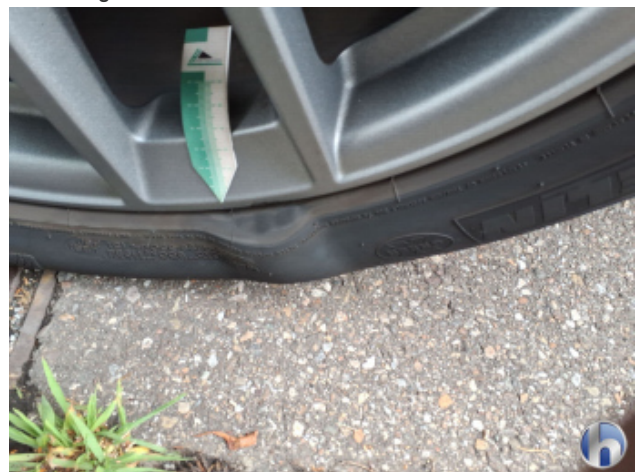
| | Bauteil | Schaden | Rep.-Art |
|---|---|---|---|
| 12. | Reifen Vorne - Rechts | Beschädigt | Erneuern |

12. Reifen Vorne - Rechts  
**Beschädigt - Erneuern**
