## Fahrzeugbeschreibung

Unfall-/Schadenspiegel

## Zustandsbericht

#### Kia EV6 (CV)(2021->) GT-Line 4WD

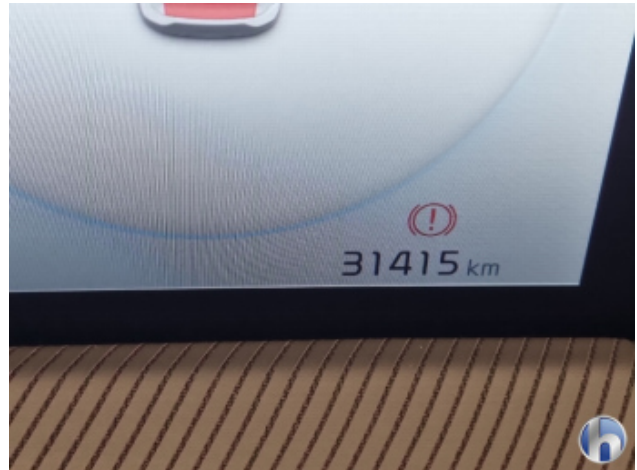
Kilometerstand

| Fahrzeug-Ident.-Nr.: | KNAC481CPP5112162 | Laufleistung abgelesen: | 31415 km |

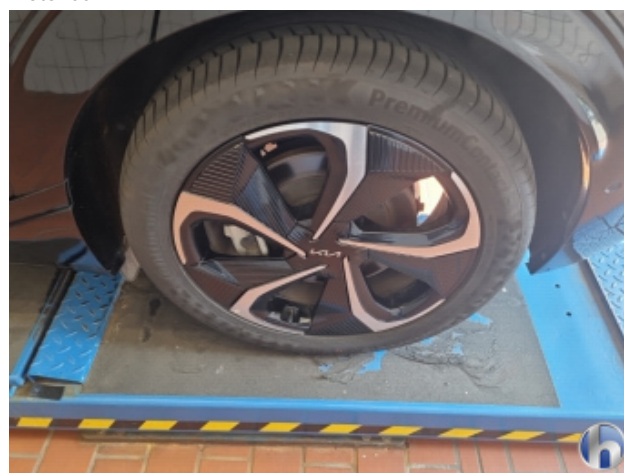
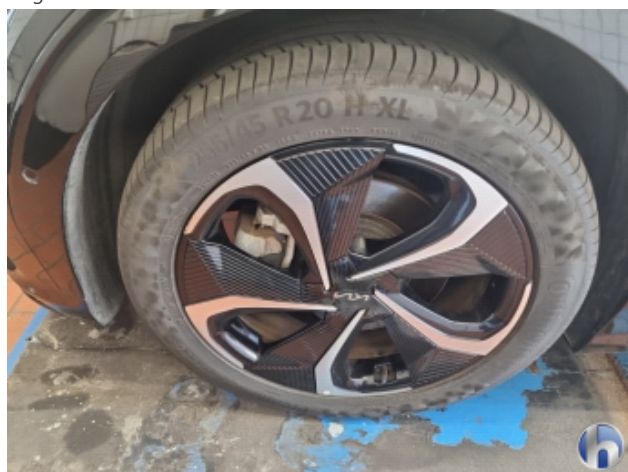
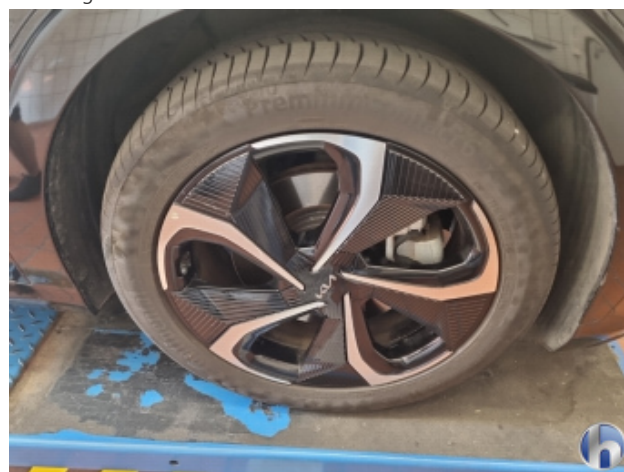
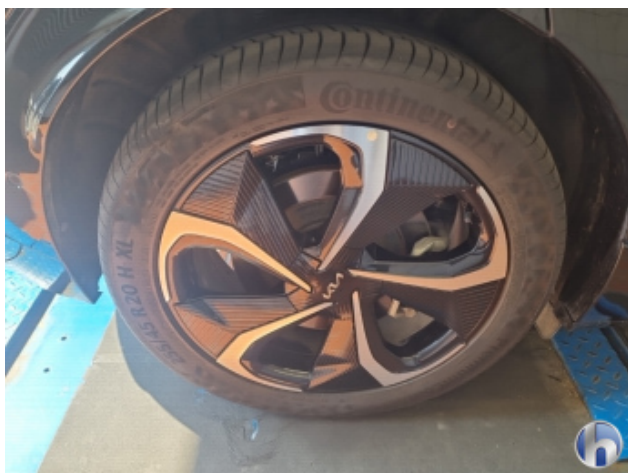
| Reifenart / Felgentyp: | Sommerreifen | Aluminium original |
|---|---|---|
| 1. Achse - links / Zust. | Continental | 255/45/R20/105H 5 mm |
| 1. Achse - rechts / Zust. | Continental | 255/45/R20/105H 5 mm |
| 2. Achse - links / Zust. | Continental | 255/45/R20/105H 6 mm |
| 2. Achse - rechts / Zust. | Continental | 255/45/R20/105H 6 mm |

Bereifung

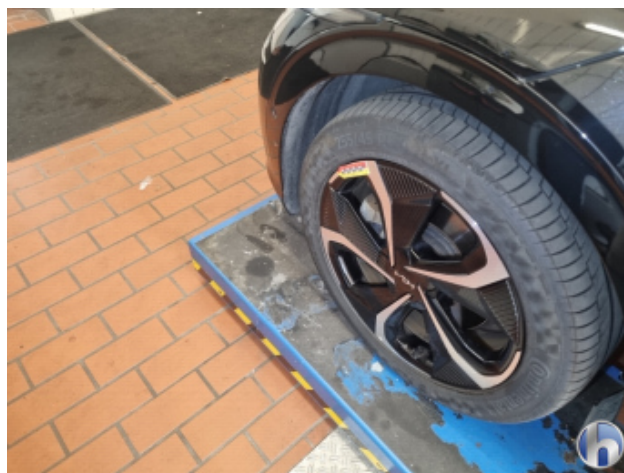
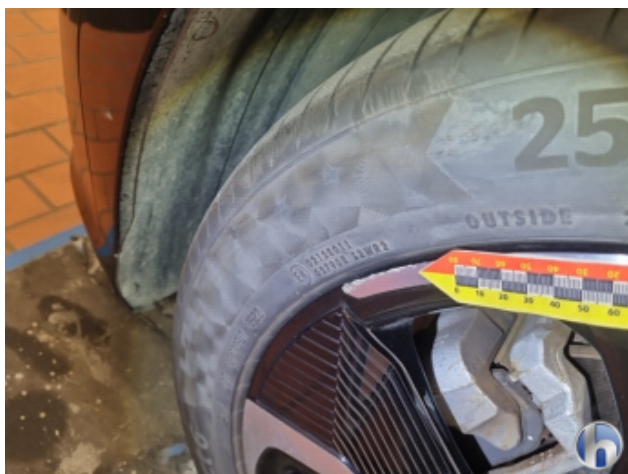
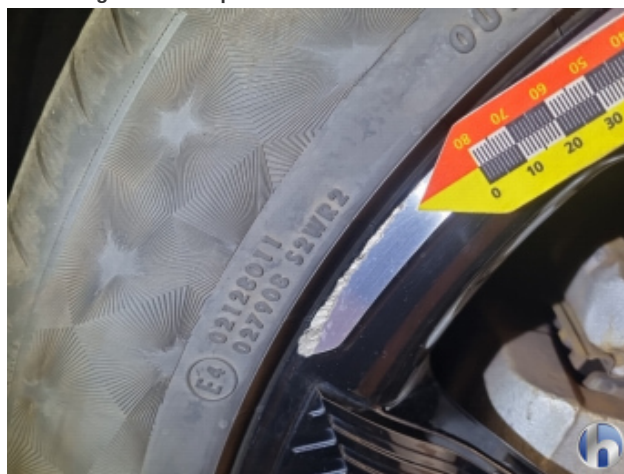
| | Bauteil | Schaden | Rep.-Art |
|---|---|---|---|
| 1. | Felge Vorne - Links | Beschädigt | Smart Repair |

1. Felge Vorne - Links  
**Beschädigt - Smart Repair**

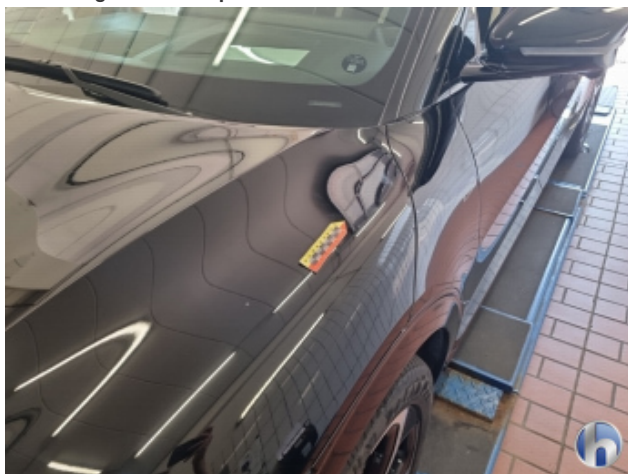
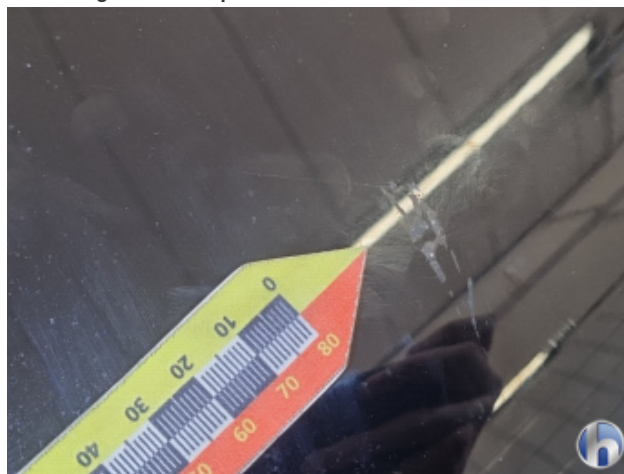
| | Bauteil | Schaden | Rep.-Art |
|---|---|---|---|
| 2. | Motorhaube | Harz-/ Säureeinwirkung | Smart Repair |

2. Motorhaube  
**Harz-/ Säureeinwirkung - Smart Repair**

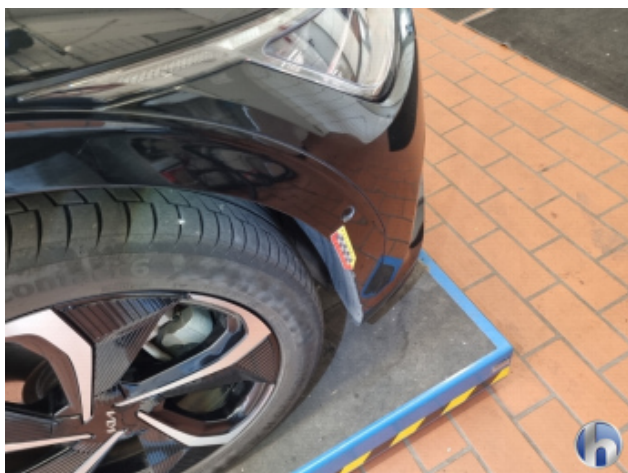
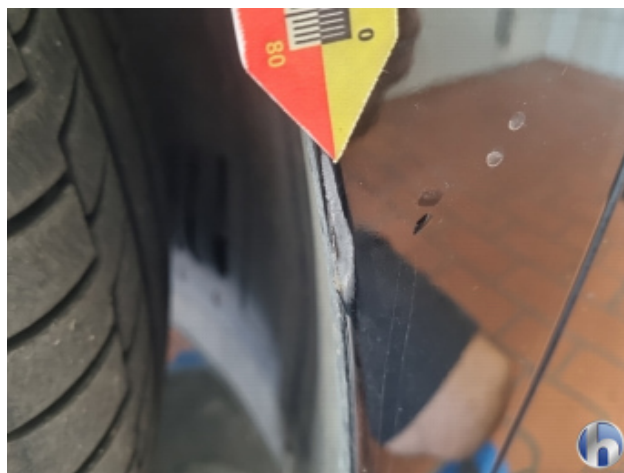
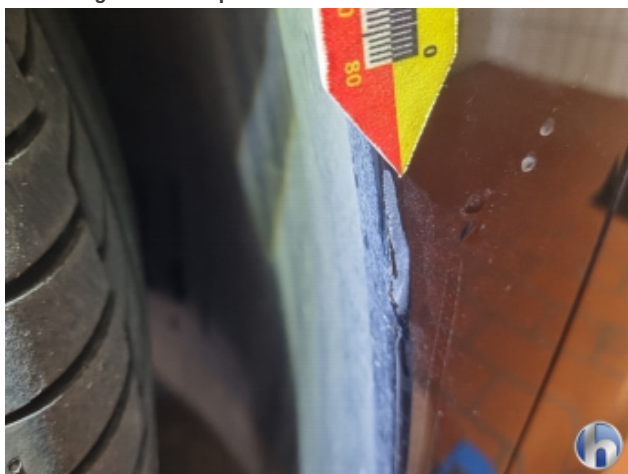
| | Bauteil | Schaden | Rep.-Art |
|---|---|---|---|
| 3. | Stoßfänger Vorne | Beschädigt | Smart Repair |

3. Stoßfänger Vorne  
**Beschädigt - Smart Repair**

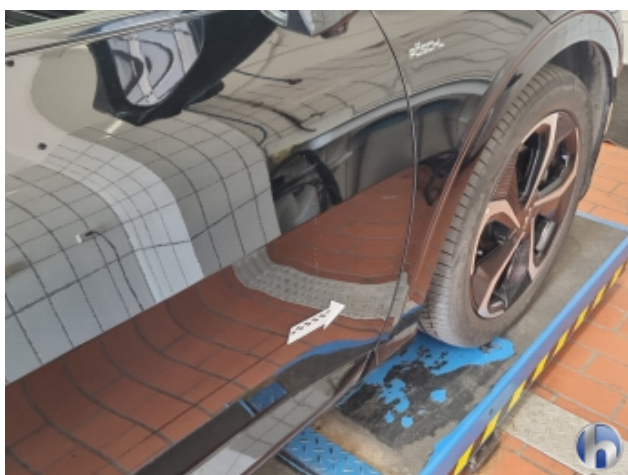
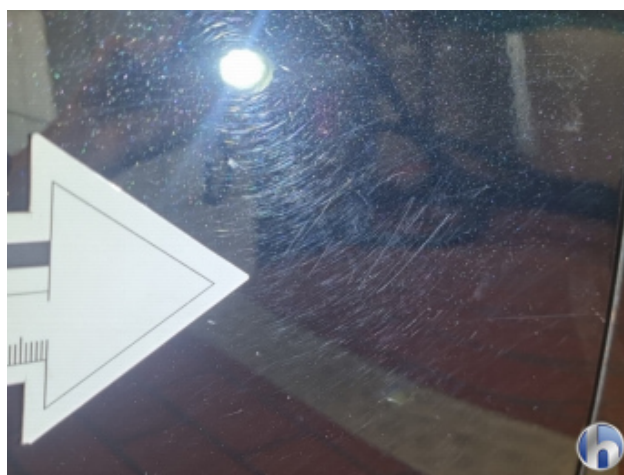
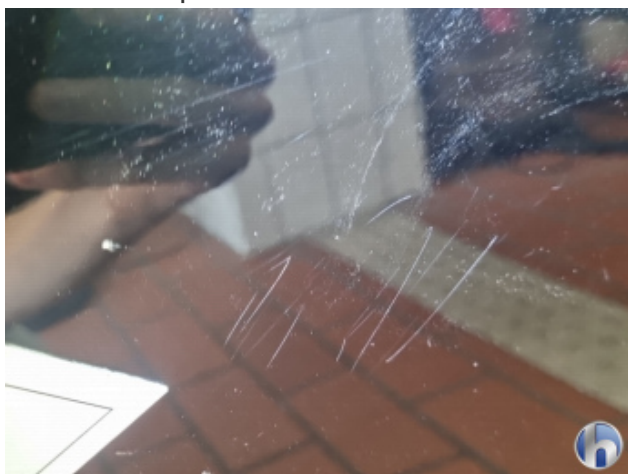
| 5. | Tür Vorne - Rechts | Kratzer | Smart Repair |

5. Tür Vorne - Rechts  
**Kratzer - Smart Repair**

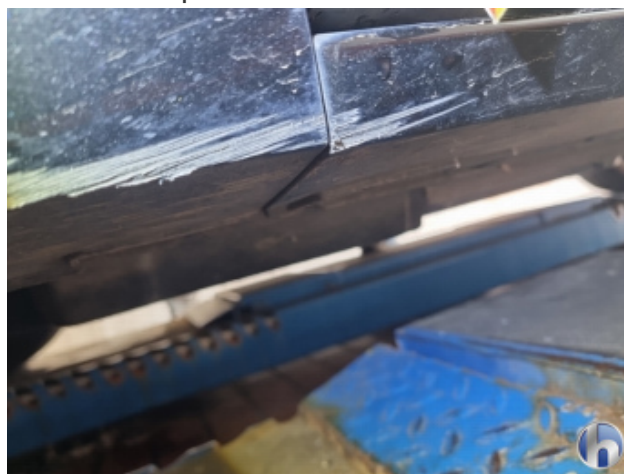
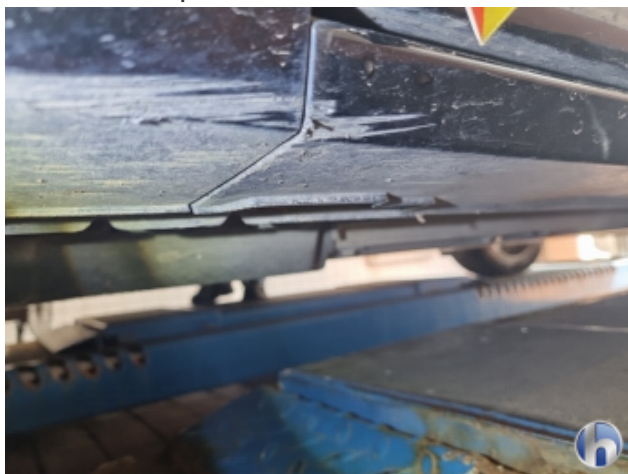
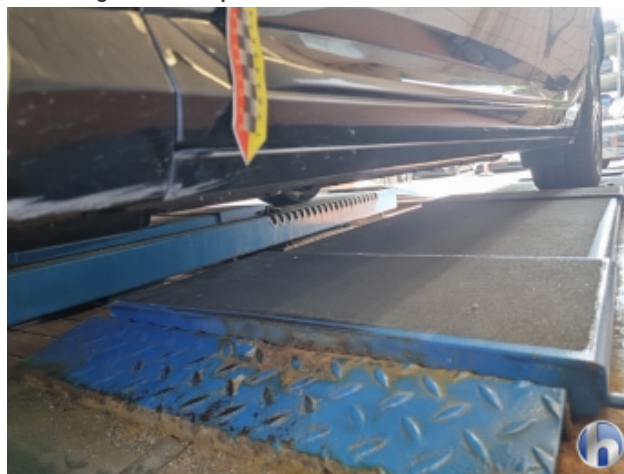
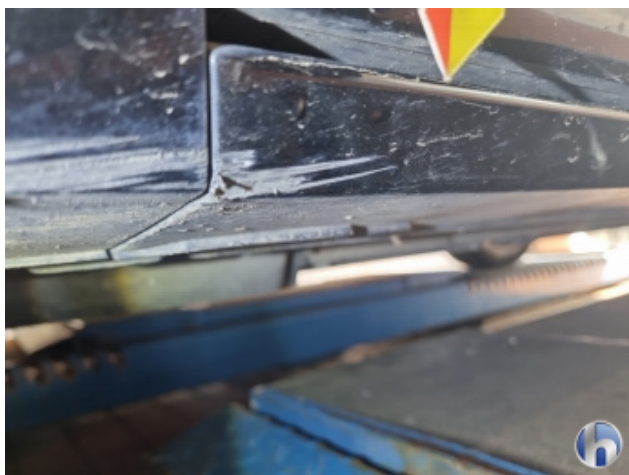
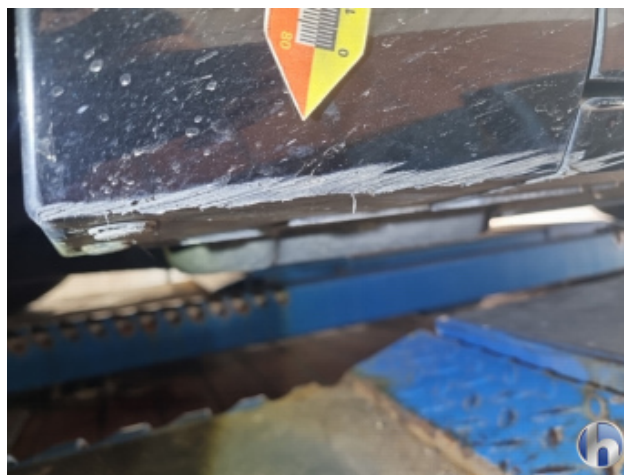
| 6. | Schweller - Links | Beschädigt | Smart Repair |

6. Schweller - Links  
**Beschädigt - Smart Repair**
