# Zustandsbericht

Protokollnummer: 45775203  
Auftrags-Nr / Referenz: 52414509  
Besichtigungsdatum: 21.05.2026

| Hersteller / Modell | Volvo XC90 T8 AWD Recharge Ultimate Dark | | |
| Kennzeichen | GDB-BB 912 | Fahrgestellnummer | YV1LFH5V1P1953264 |

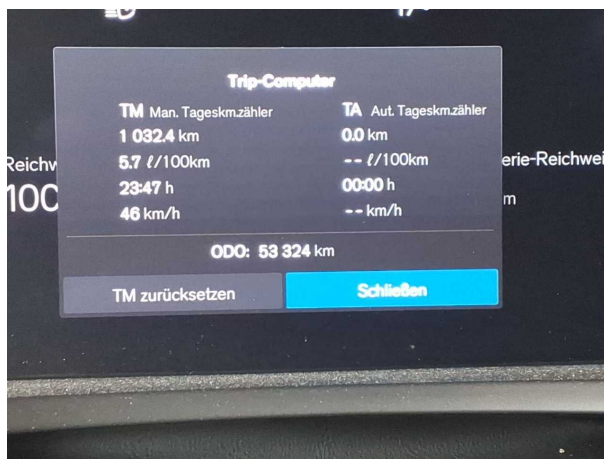
| Erstzulassung | 23.12.2022 | Laufleistung (abgelesen) | 53.324 km |

**Abbildung 10: Laufleistung**

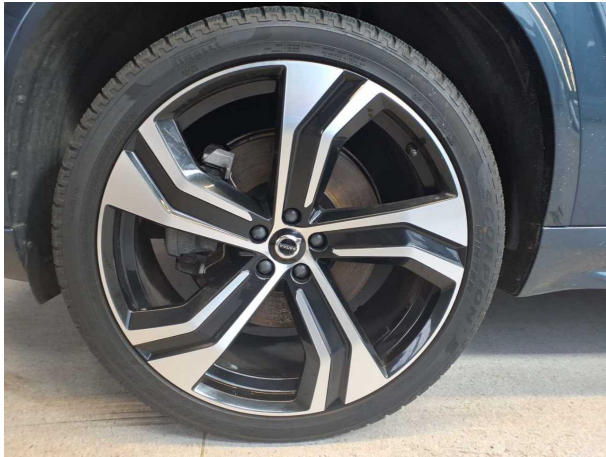
| Achse | Reifengröße | Reifentyp | Hersteller | Profiltiefe | Verkehrstauglichkeit |
|---|---|---|---|---|---|
| 1 | 275/35 R22 104V | Winterreifen auf Leichtmetall | Pirelli | 4mm / 4mm | i.O. |
| 2 | 275/35 R22 104V | Winterreifen auf Leichtmetall | Pirelli | 4mm / 4mm | i.O. |

**Abbildung 13:** Montierte Bereifung

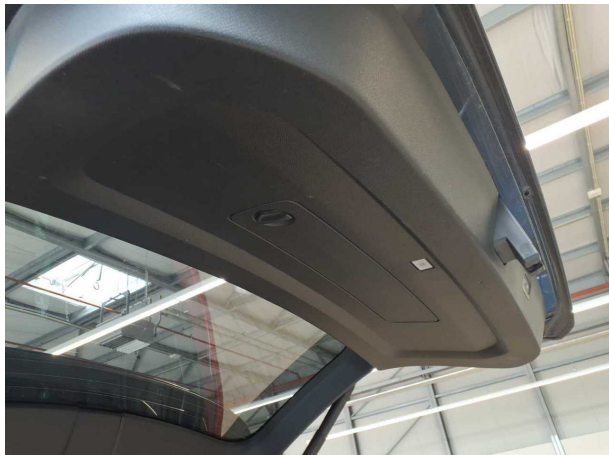
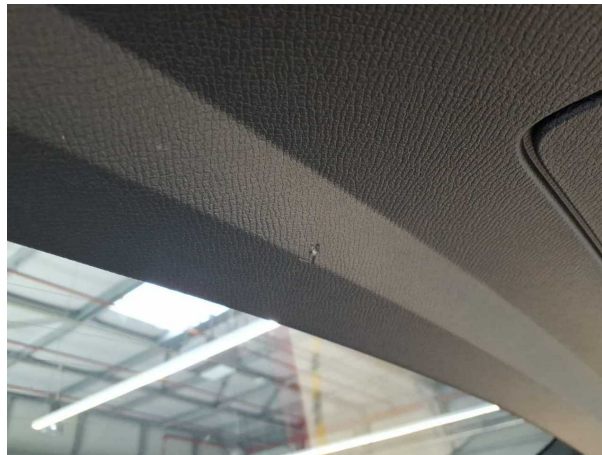
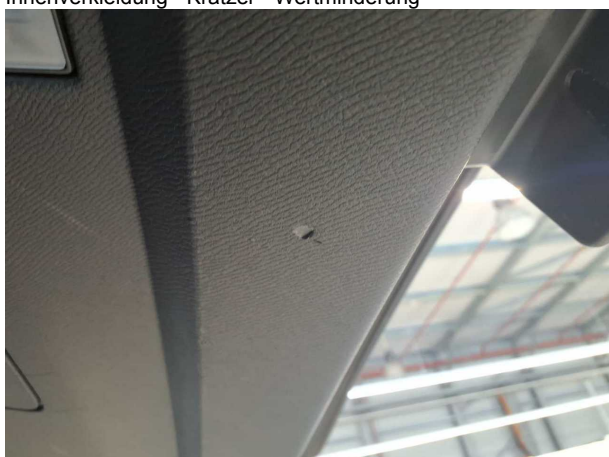
**Beschädigung #1:** Verkleidungen/Abdeckungen: Heckdeckel, Innenverkleidung - Kratzer - Wertminderung

| Nr. | Bauteilgruppe | Beschreibung |
|---|---|---|
| 1 | Verkleidungen/Abdeckungen | Heckdeckel, Innenverkleidung - Kratzer - Wertminderung |

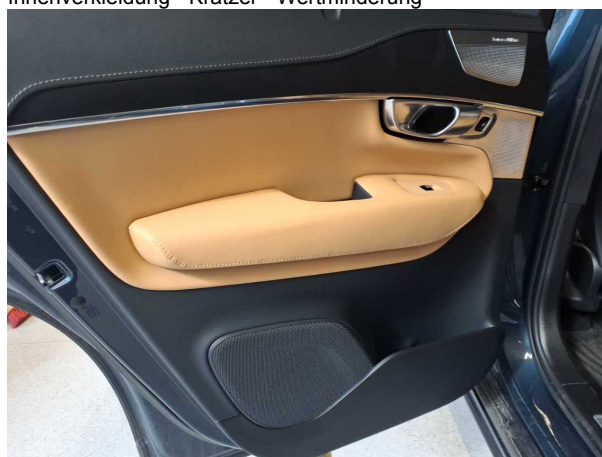
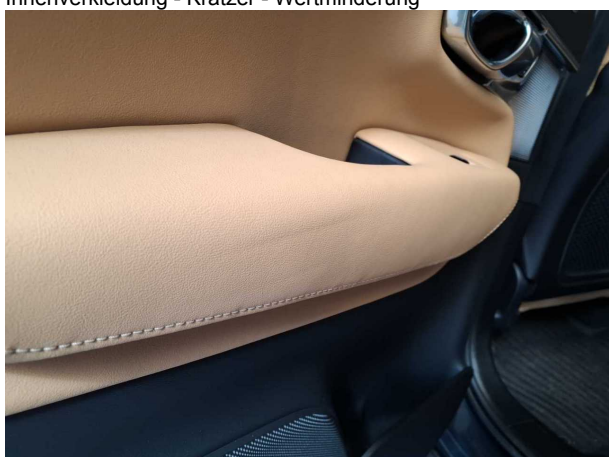
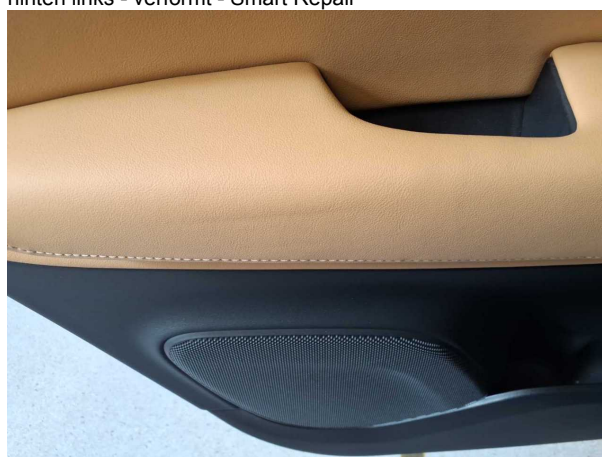
**Beschädigung #2:** Verkleidungen/Abdeckungen: Türverkleidung hinten links - verformt - Smart Repair

| Nr. | Bauteilgruppe | Beschreibung |
|---|---|---|
| 2 | Verkleidungen/Abdeckungen | Türverkleidung hinten links - verformt - Smart Repair |

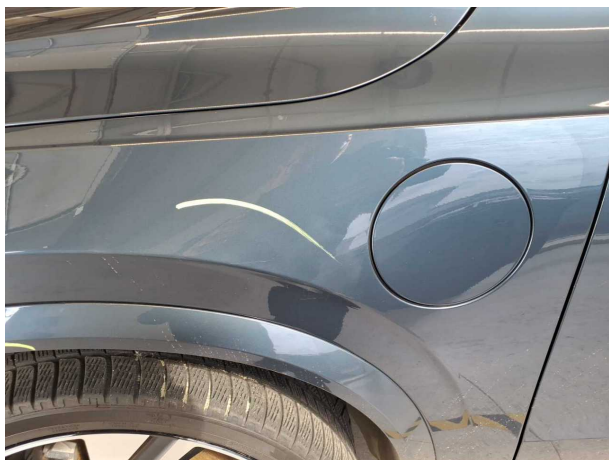
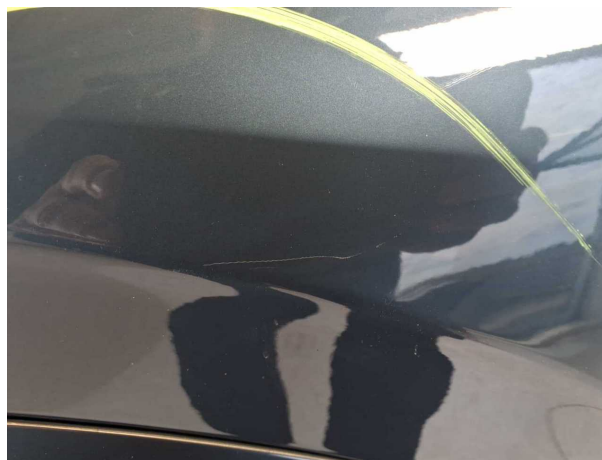
**Beschädigung #3:** Kotflügel links: Kotflügel links - Kratzer - Smart Repair

| Nr. | Bauteilgruppe | Beschreibung |
|---|---|---|
| 3 | Kotflügel links | Kotflügel links - Kratzer - Smart Repair |

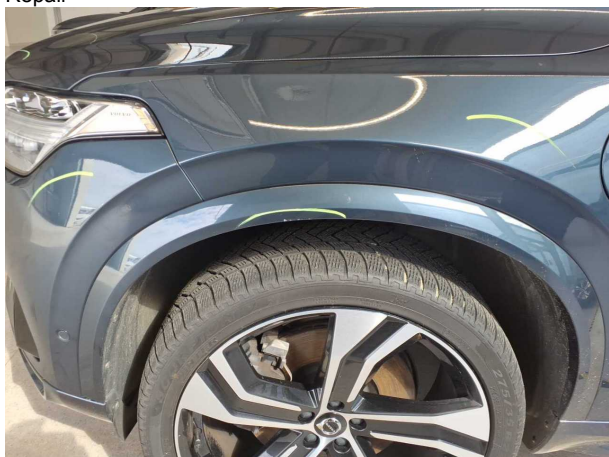
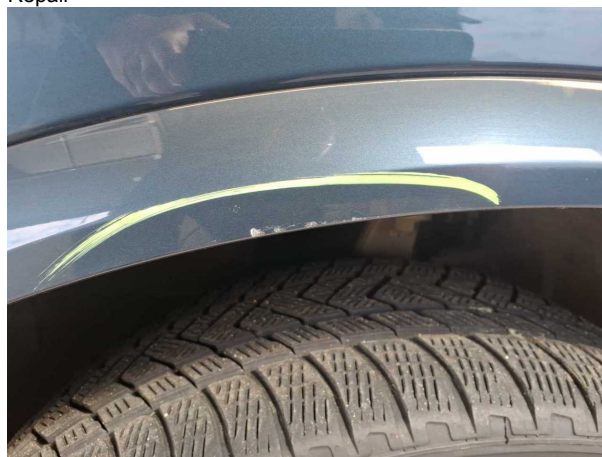
**Beschädigung #4:** Kotflügel links: Radhausverbreiterung - Kratzer - Smart Repair

| Nr. | Bauteilgruppe | Beschreibung |
|---|---|---|
| 4 | Kotflügel links | Radhausverbreiterung - Kratzer - Smart Repair |

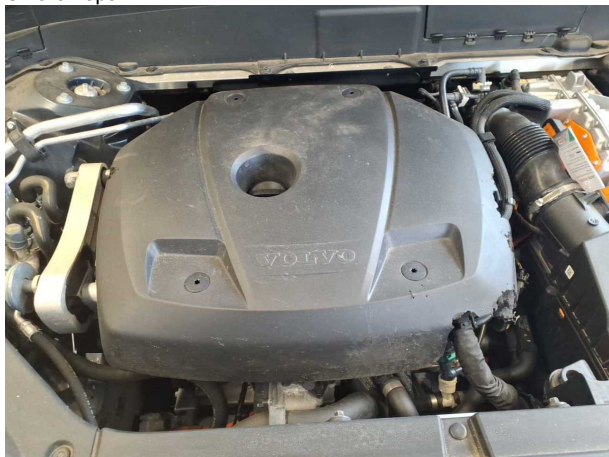
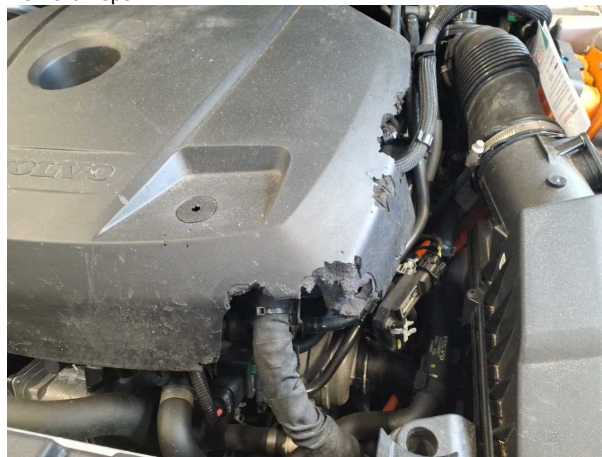
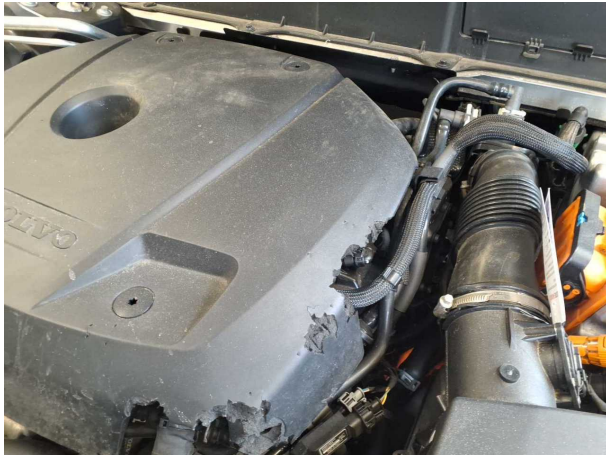
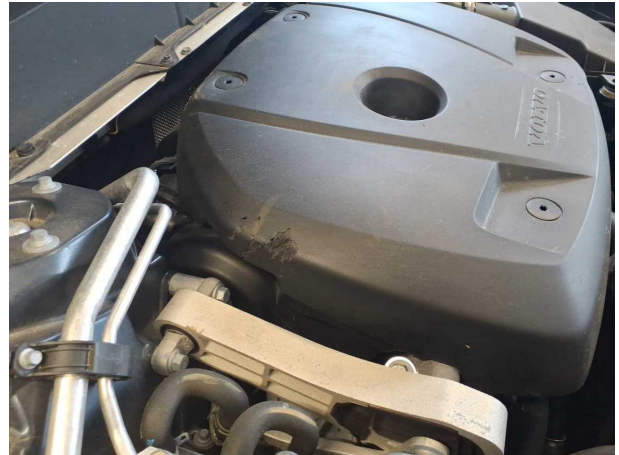
**Beschädigung #5:** Motor: Motorabdeckung - Marderschaden - erneuern

| Nr. | Bauteilgruppe | Beschreibung |
|---|---|---|
| 5 | Motor | Motorabdeckung - Marderschaden - erneuern |

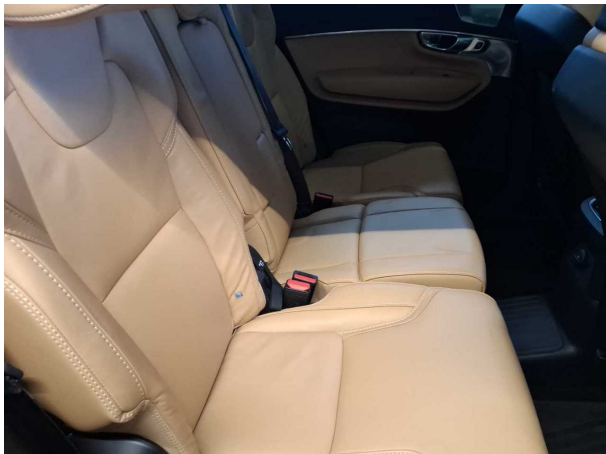
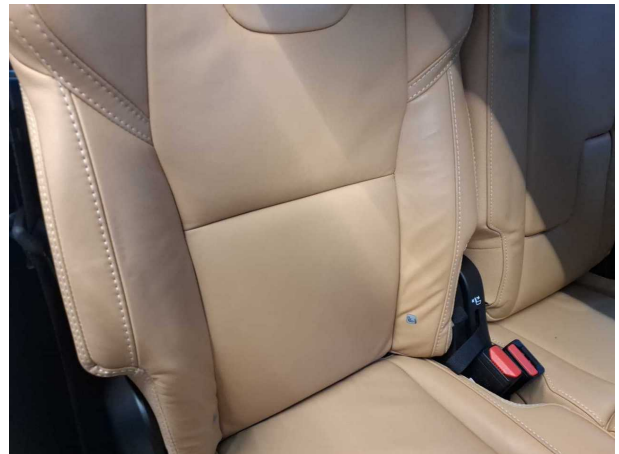
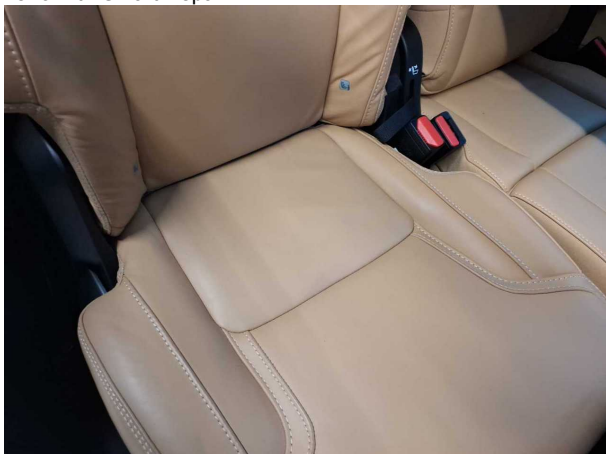
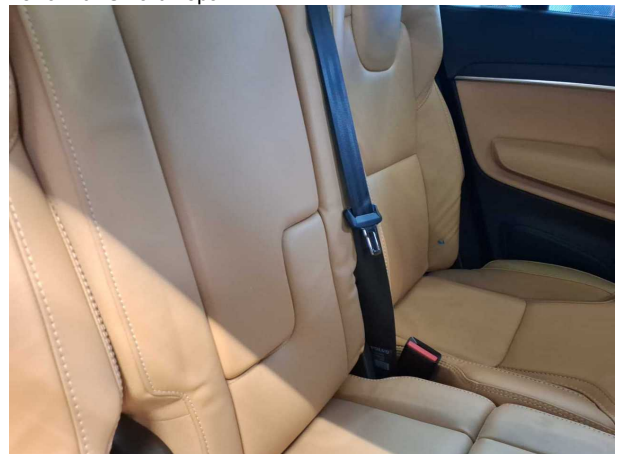
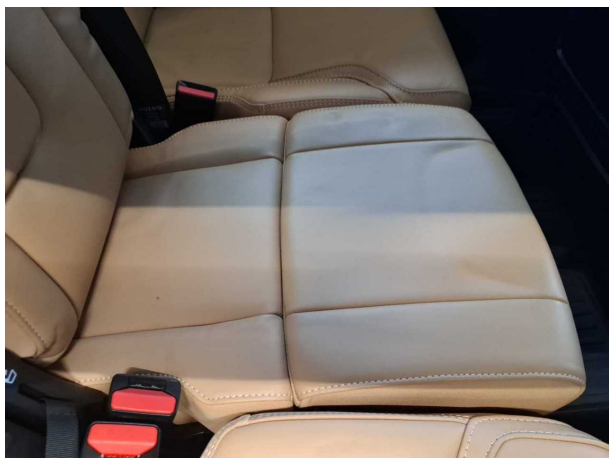
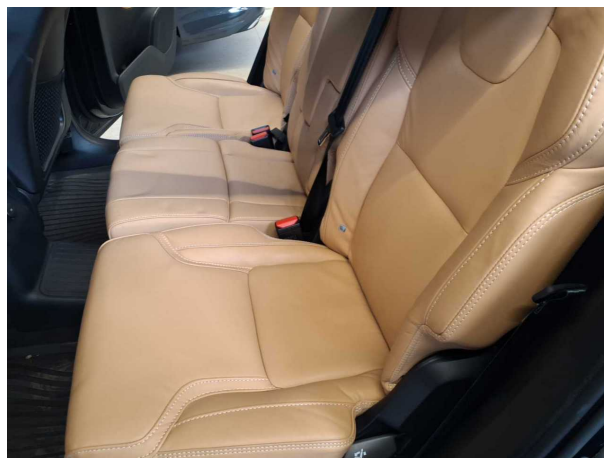
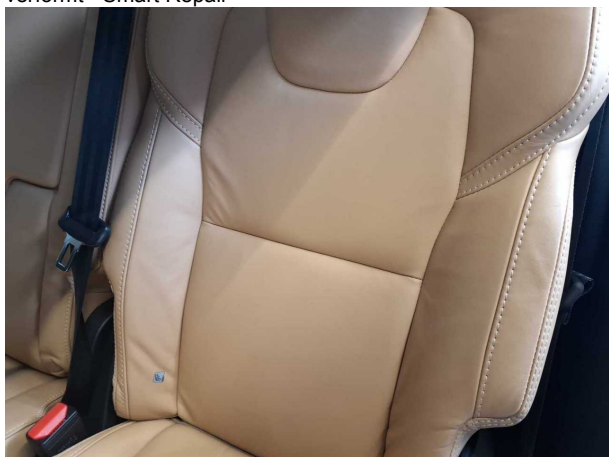
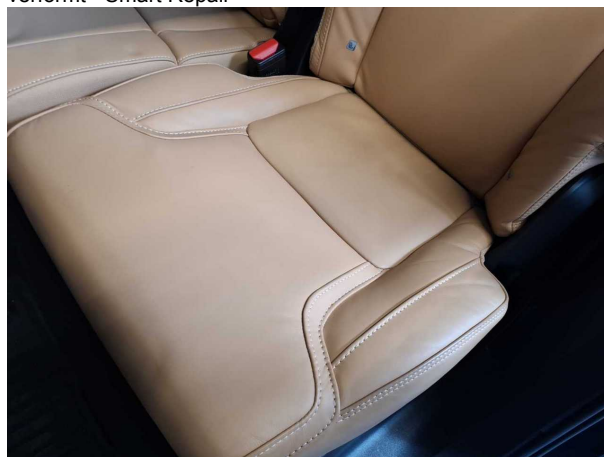
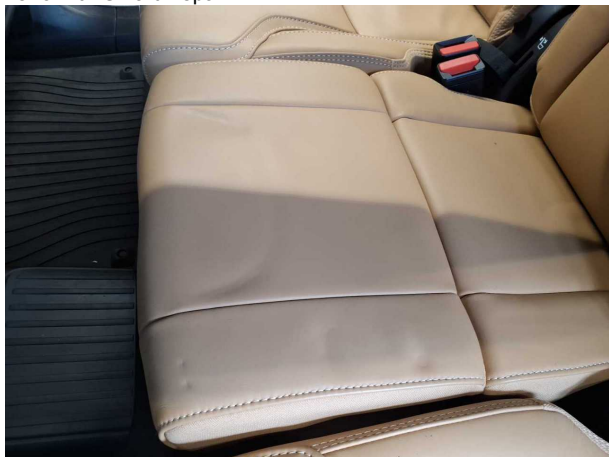
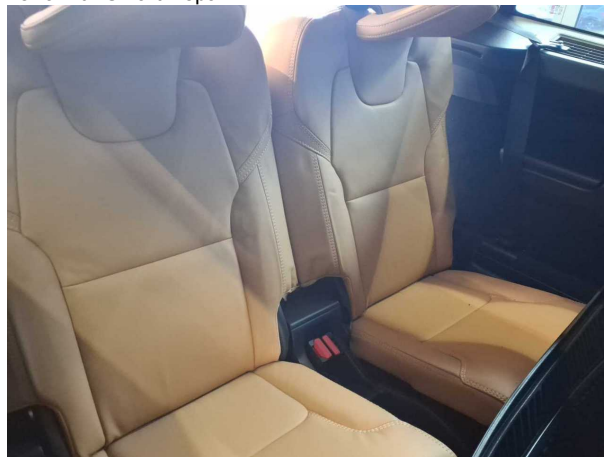
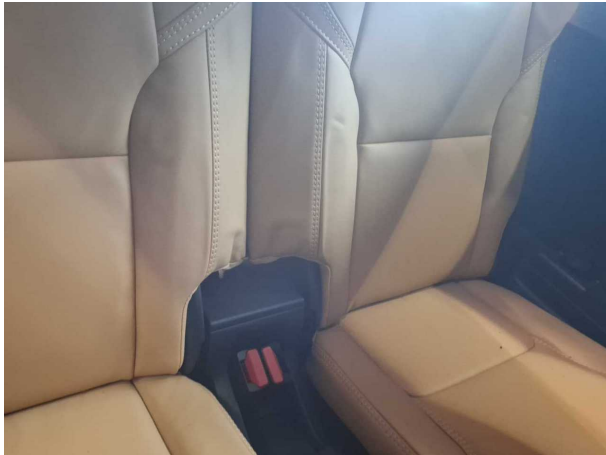
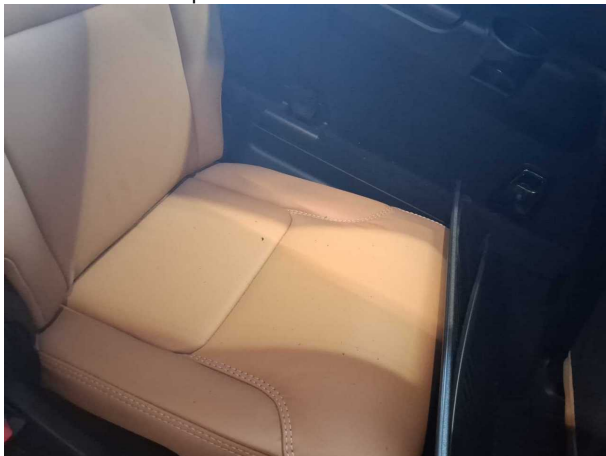
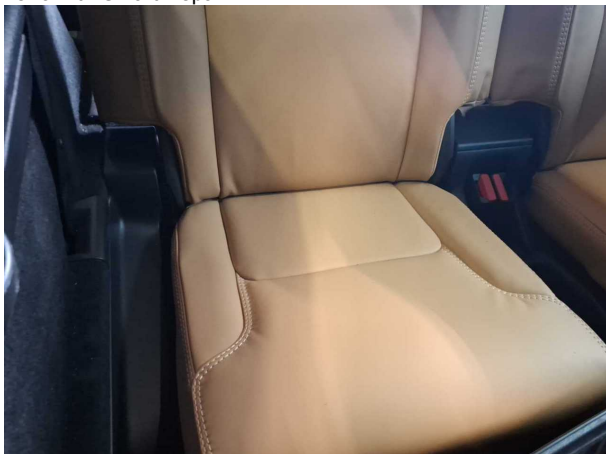
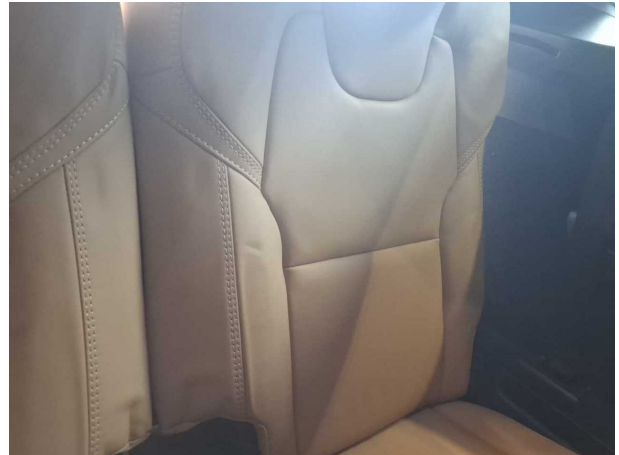
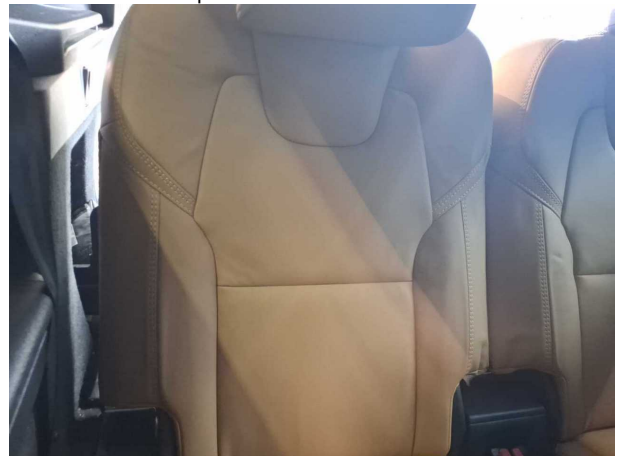
**Beschädigung #6:** Sitz hinten: Sitzbezug (Folgekosten möglich) - verformt - Smart Repair

| Nr. | Bauteilgruppe | Beschreibung |
|---|---|---|
| 6 | Sitz hinten | Sitzbezug (Folgekosten möglich) - verformt - Smart Repair |
