WAUZZZGY4NA098073

| Type / Model | A3 40 TFSIe | Main inspection (Report not on hand) | 06/2027 |

## Zustandsbericht

Inspection date: 5 Aug 2026  
**Protocol number: 46904611**  
Delivery date: 5 Aug 2026

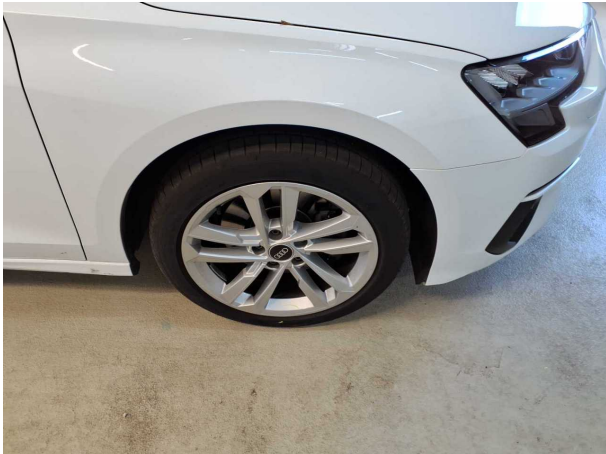
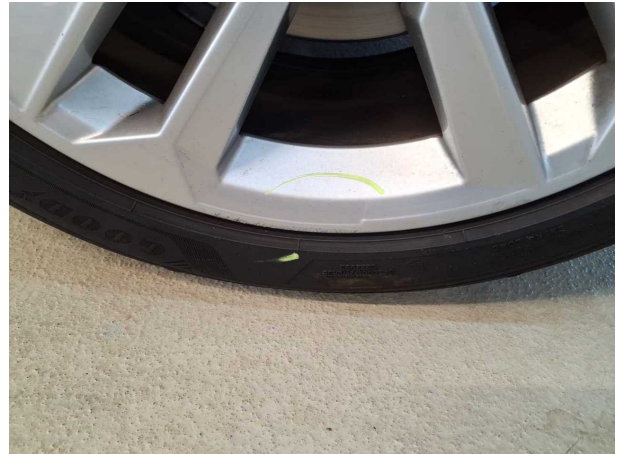
| No. | Component group | Description |
|---|---|---|
| 4 | Wheel / tyres | Alloy rim - front right side - Scratched - Loss in value |

**Damage #4:** Wheel / tyres: Alloy rim - front right side - Scratched - Loss in value

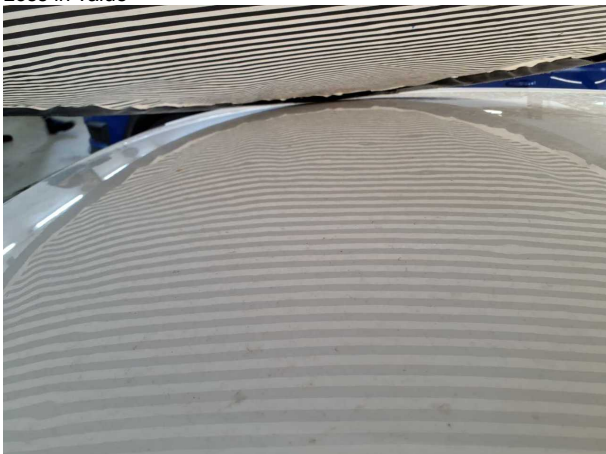
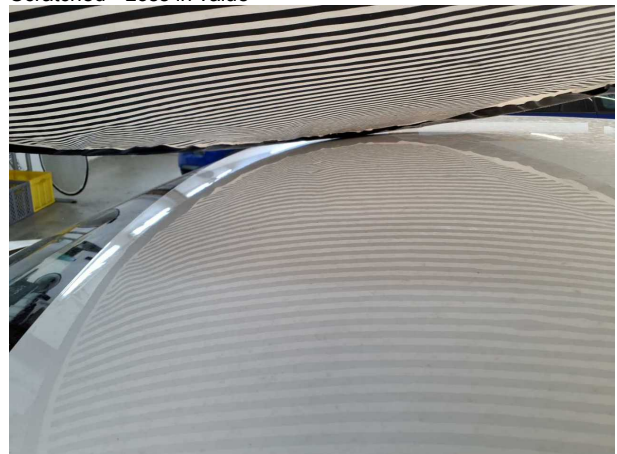
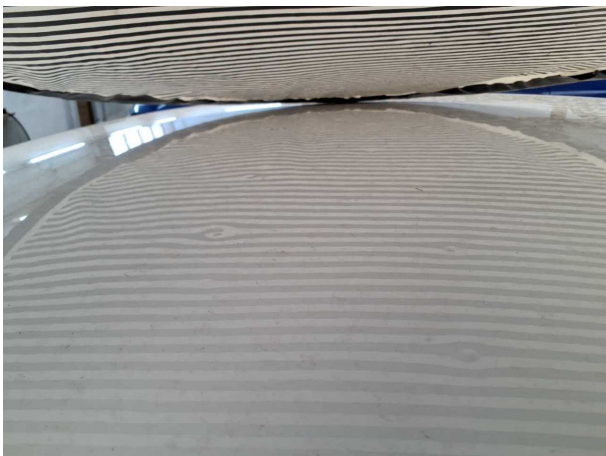
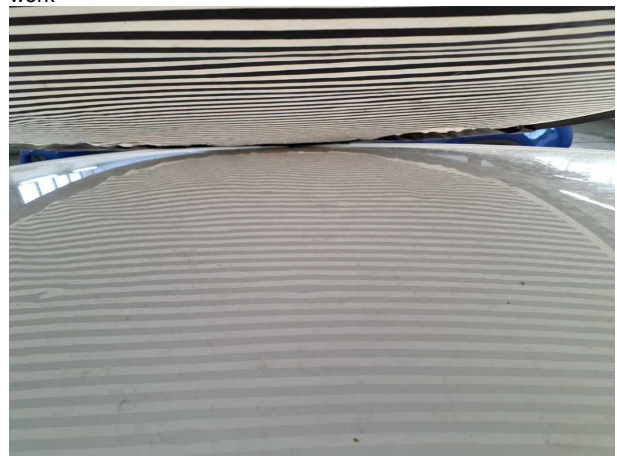
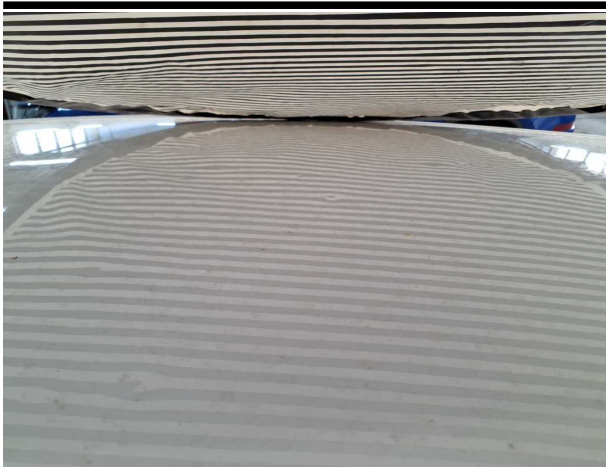
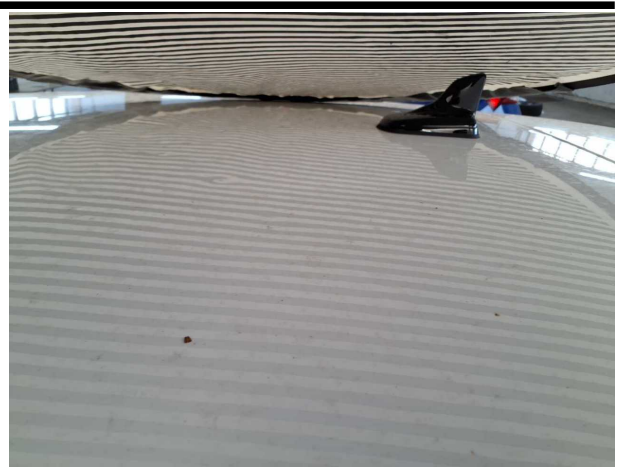
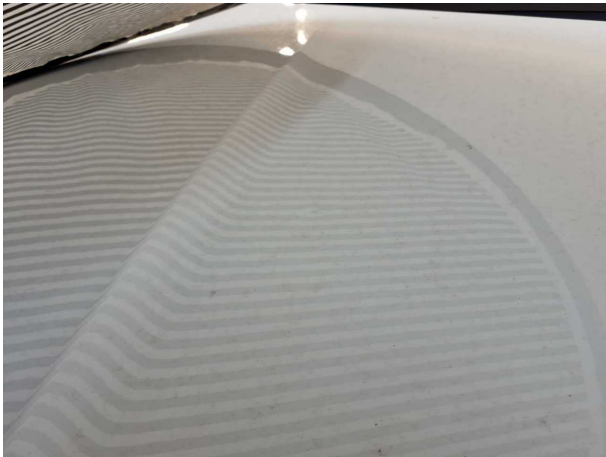
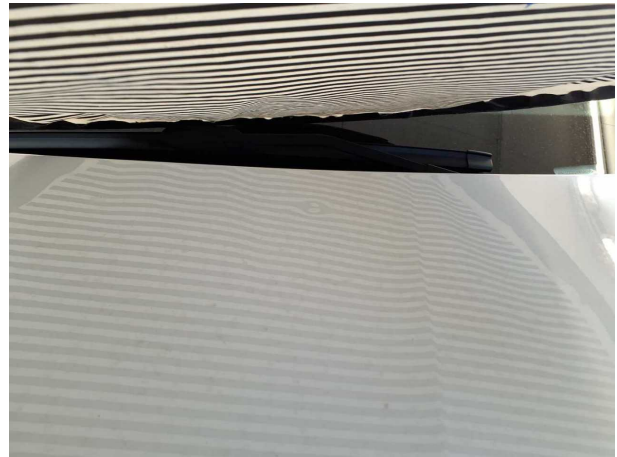
| No. | Component group | Description |
|---|---|---|
| 6 | Body | Body - Damage by hail - Smooth repair work |

**Damage #6:** Body: Body - Damage by hail - Smooth repair work

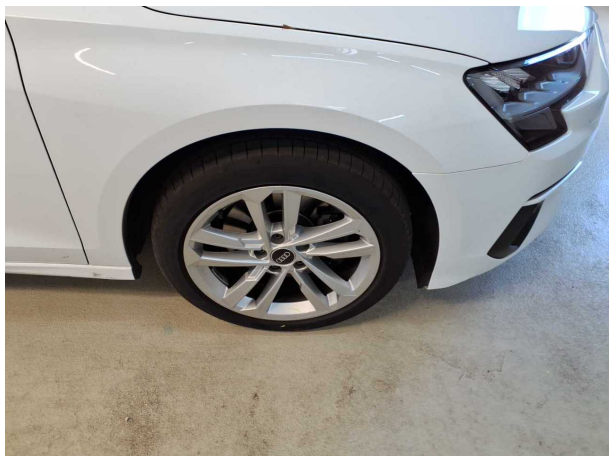
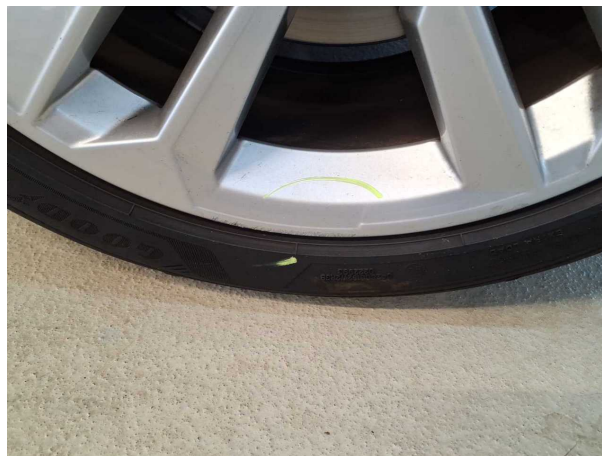
| Nr. | Bauteilgruppe | Beschreibung |
|---|---|---|
| 4 | Rad/Reifen | Leichtmetallfelge vorn rechts - verkratzt / verschürft - Wertminderung |

**Beschädigung #4:** Rad/Reifen: Leichtmetallfelge vorn rechts - verkratzt / verschürft - Wertminderung

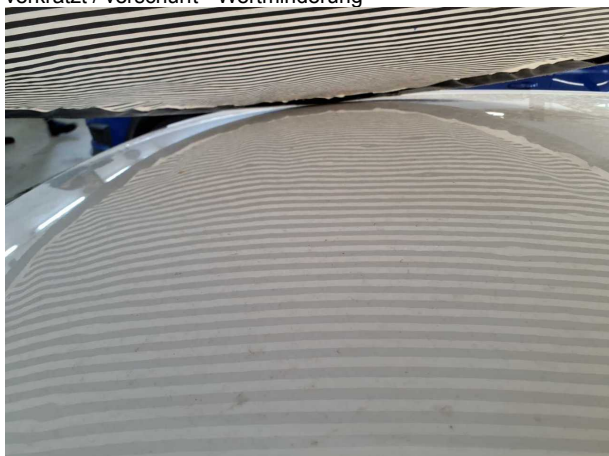
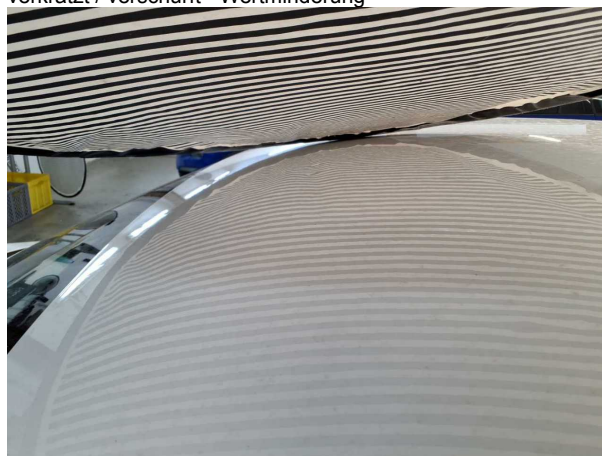
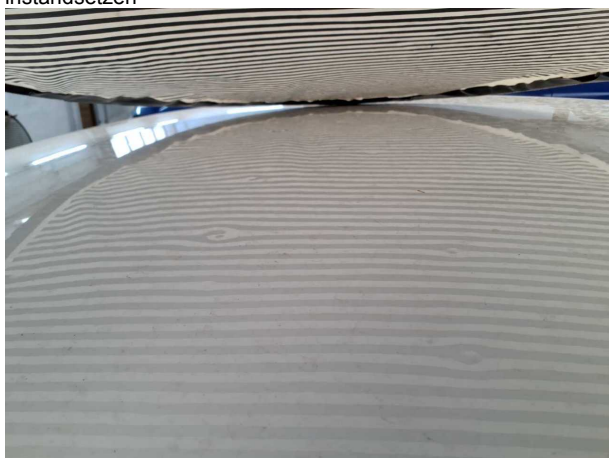
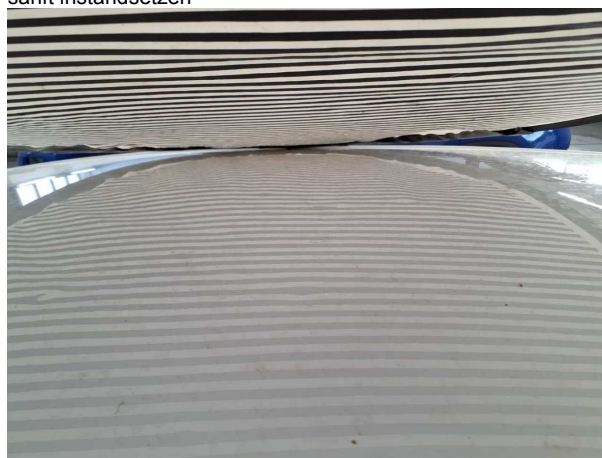
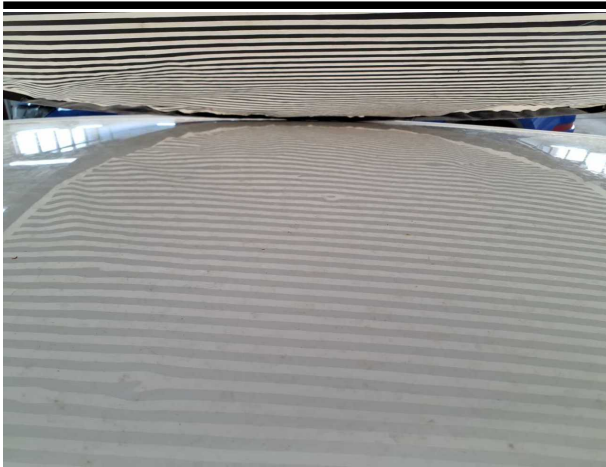
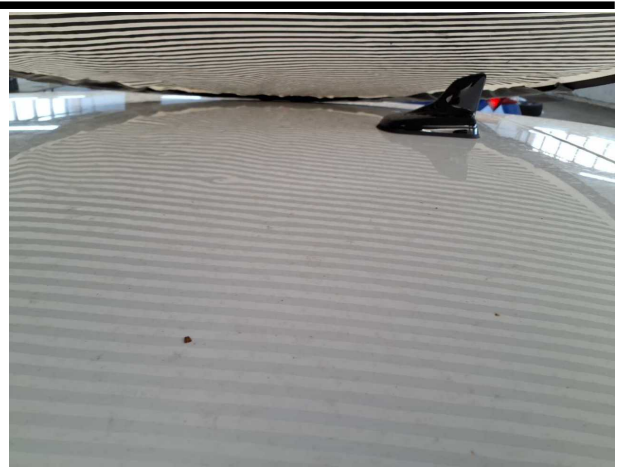
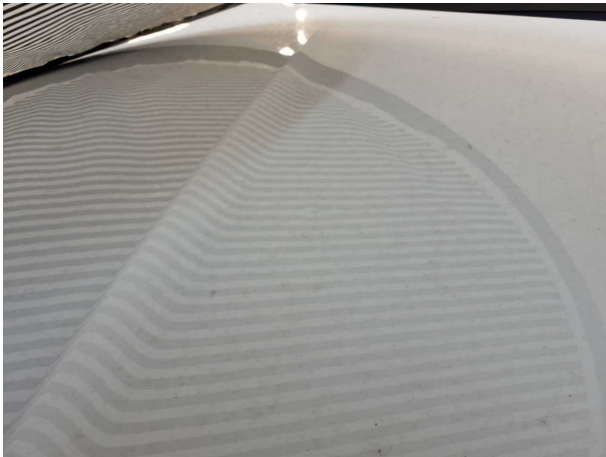
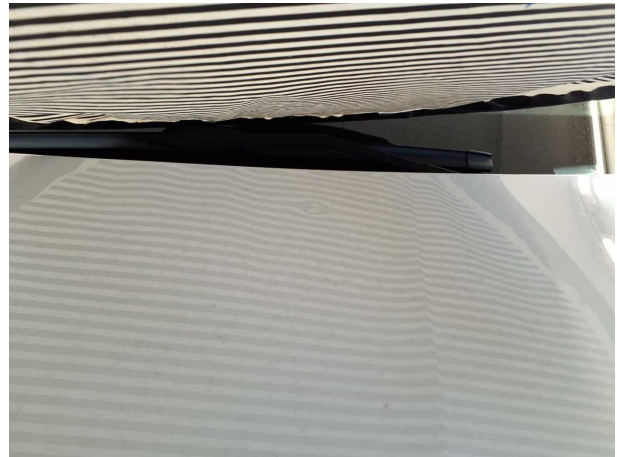
| Nr. | Bauteilgruppe | Beschreibung |
|---|---|---|
| 6 | Karosserie | Karosserie - Hagelschaden - sanft instandsetzen |

**Beschädigung #6:** Karosserie: Karosserie - Hagelschaden - sanft instandsetzen
