## Zustandsbericht

#### Hyundai Ioniq 6 (11.2022->) Basis Elektro

| Fahrzeug-Ident.-Nr.: | KMHM241B2PA033682 | Laufleistung abgelesen: | 38695 km |

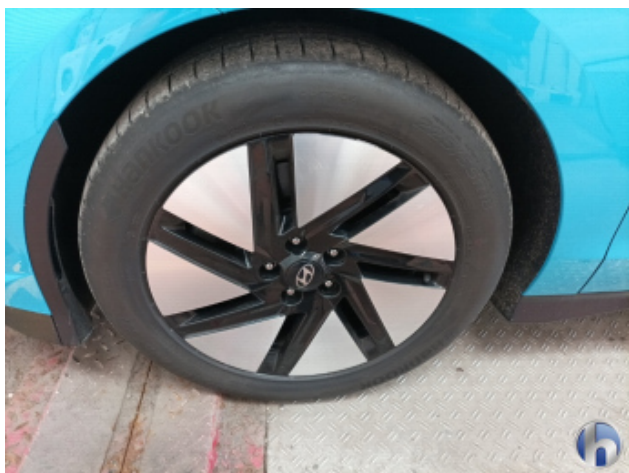
Bereifung

| Reifenart / Felgentyp: | Sommerreifen | Aluminium |
|---|---|---|
| 1. Achse - links / Zust. | <b>Hankook</b> | <b>225/55/R18/98W 4.7 mm</b> |

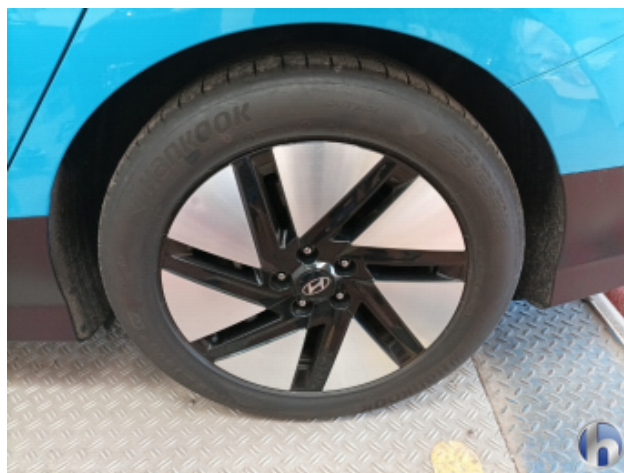
Bereifung

| Reifenart / Felgentyp: | Sommerreifen | Aluminium |
|---|---|---|
| 1. Achse - rechts / Zust. | <b>Hankook</b> | <b>225/55/R18/98W 4.7 mm</b> |

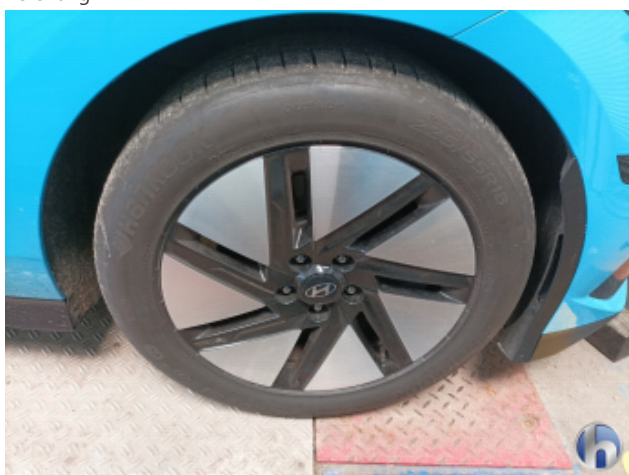
Bereifung

| Reifenart / Felgentyp: | Sommerreifen | Aluminium |
|---|---|---|
| 2. Achse - links / Zust. | <b>Hankook</b> | <b>225/55/R18/98W 4.7 mm</b> |

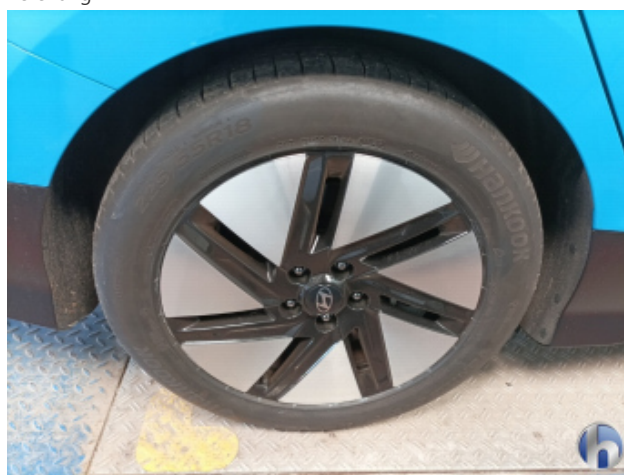
Bereifung

| Reifenart / Felgentyp: | Sommerreifen | Aluminium |
|---|---|---|
| 2. Achse - rechts / Zust. | <b>Hankook</b> | <b>225/55/R18/98W 4.7 mm</b> |
