**Fahrzeug:** RENAULT Grand Scénic BLUE dCi 120 Business Edition Kompaktvan 5-türig 1750 ccm 120 PS / 88 KW Diesel 6-Gang Manuell

## Zustandsbericht

| <b>Besichtigungsort</b> | 86167 Augsburg, Am Mittleren Moos 15 |
| <b>Besichtigungsdatum</b> | 16.07.2026 |

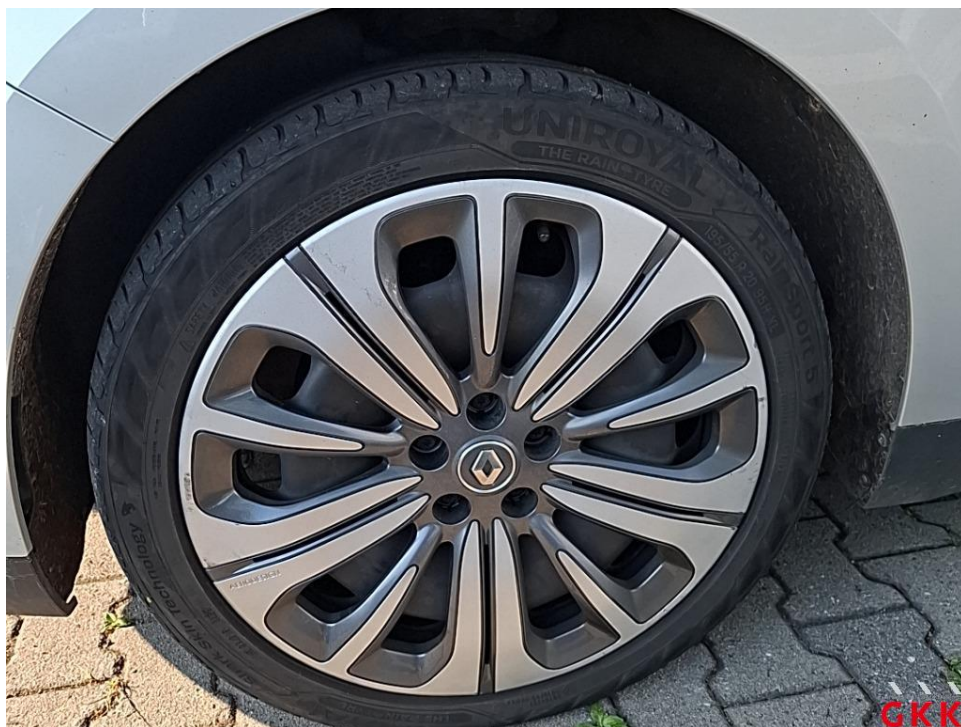
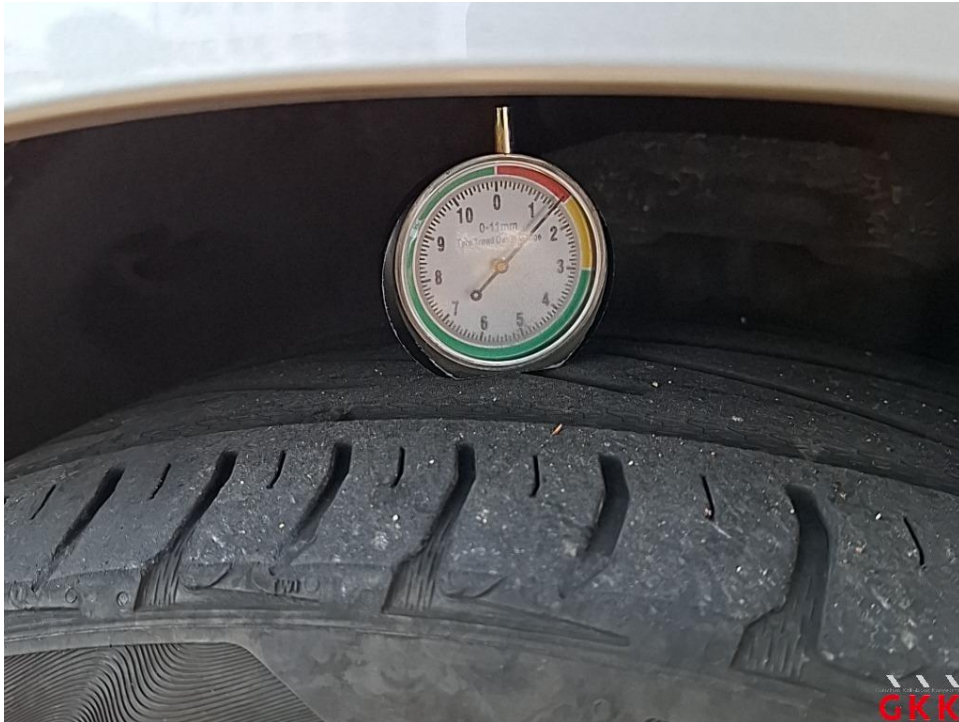
| Montierte Räder: | | | | | |
|---|---|---|---|---|---|
| vorn links | Sommerreifen | Stahlrad | Uniroyal | 195/55 R20 95H XL | 1 mm |
| vorn rechts | Sommerreifen | Stahlrad | Uniroyal | 195/55 R20 95H XL | 1 mm |

Reifen vorn links und rechts, Untermaß (Bild 12, Bild 13)

Bild 12. Reifen, vorn links und rechts, Untermaß, ersetzen

Bild 13. Reifen, vorn links und rechts, Untermaß, ersetzen

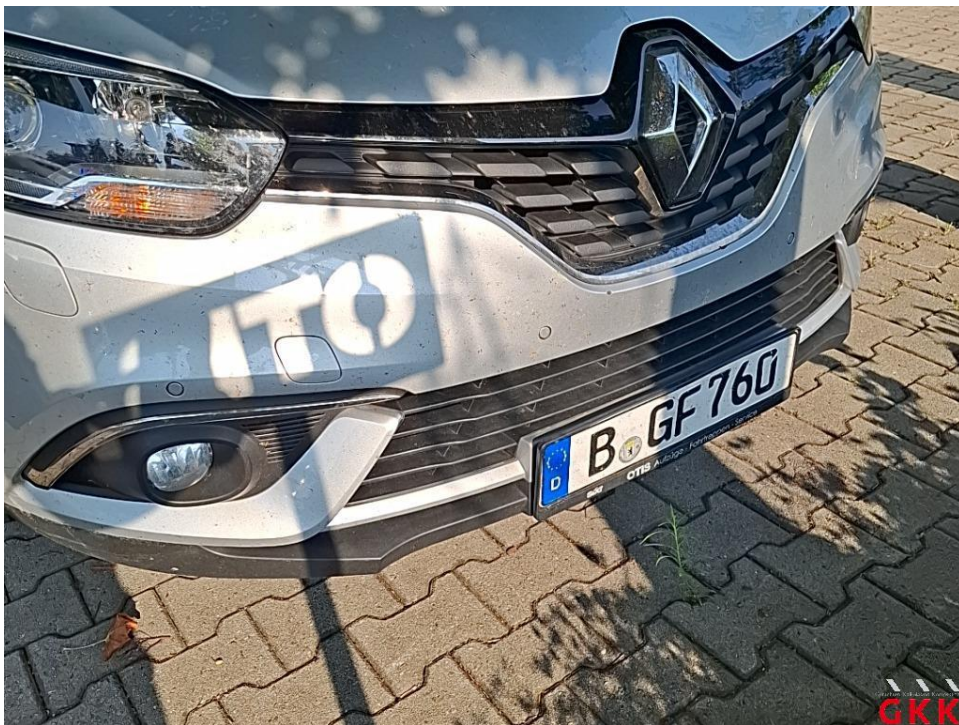
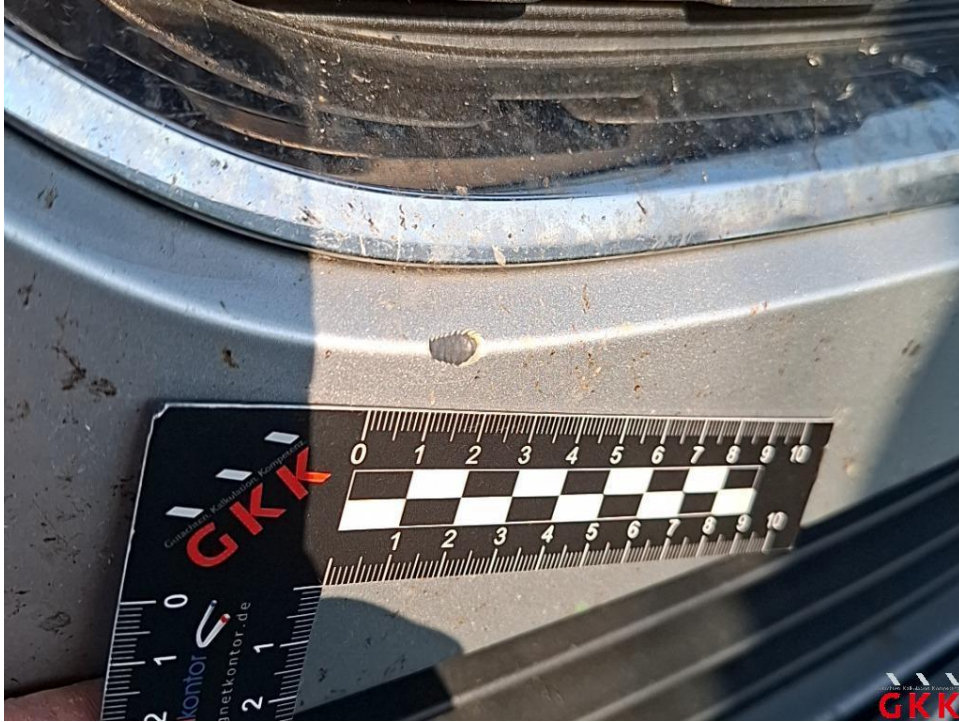
Stoßfänger vorne Verkleidung -lackiert-, beschädigt (Bild 14, Bild 15)

Bild 14. Stoßfänger vorne, Verkleidung -lackiert-, beschädigt, Smartrepair

Bild 15. Stoßfänger vorne, Verkleidung -lackiert-, beschädigt, Smartrepair

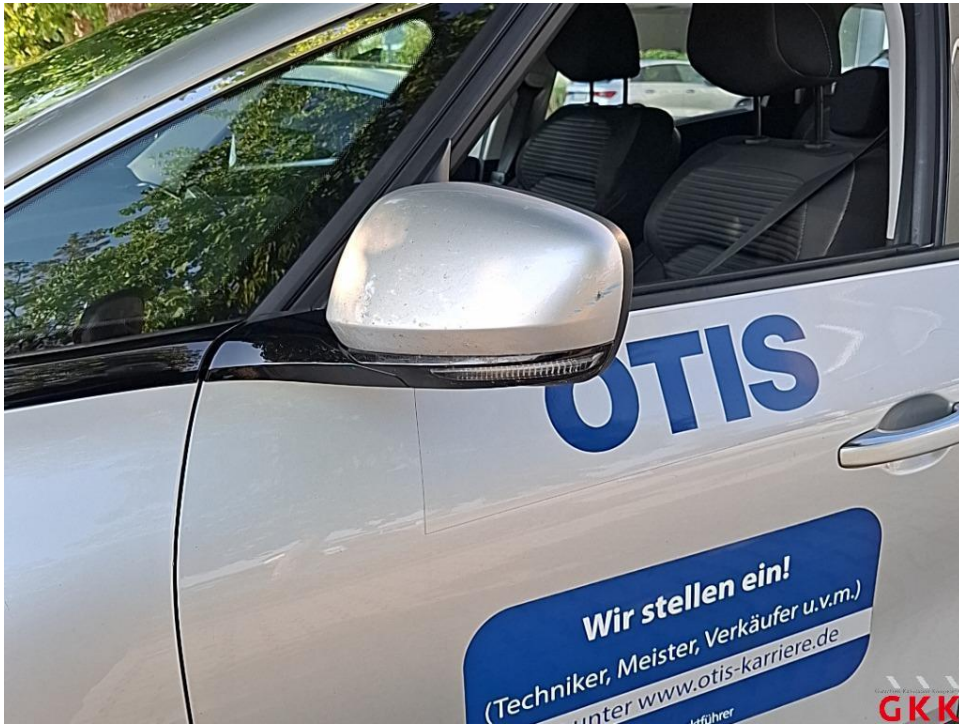
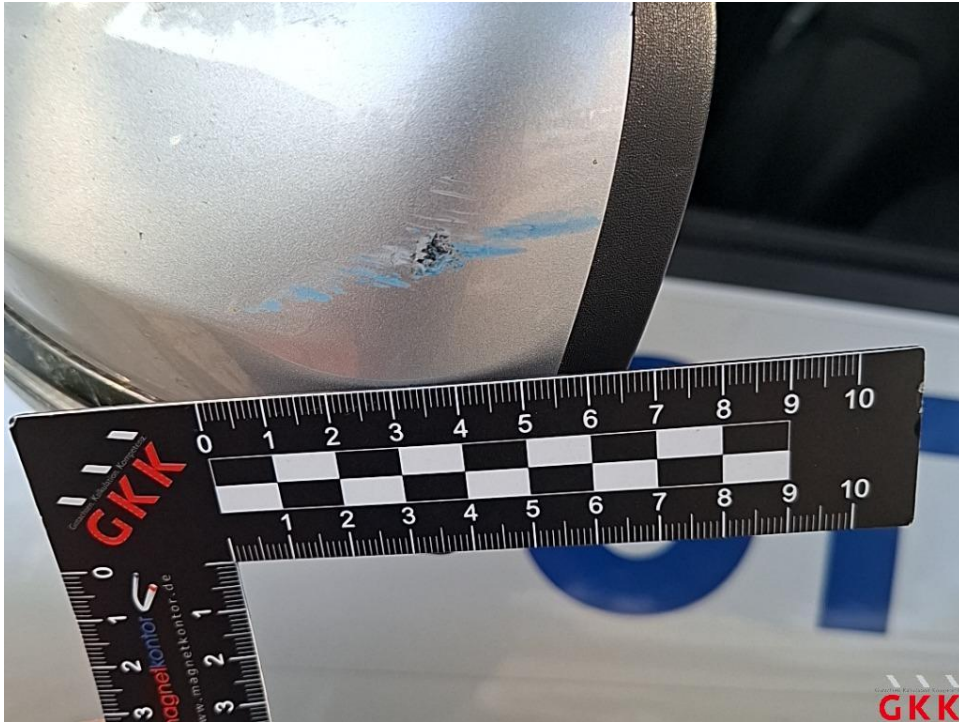
Spiegelgehäuse links Kappe -lackiert-, verkratzt (Bild 16, Bild 17)

Bild 16. Spiegelgehäuse links, Kappe -lackiert-, verkratzt, lackieren

Bild 17. Spiegelgehäuse links, Kappe -lackiert-, verkratzt, lackieren

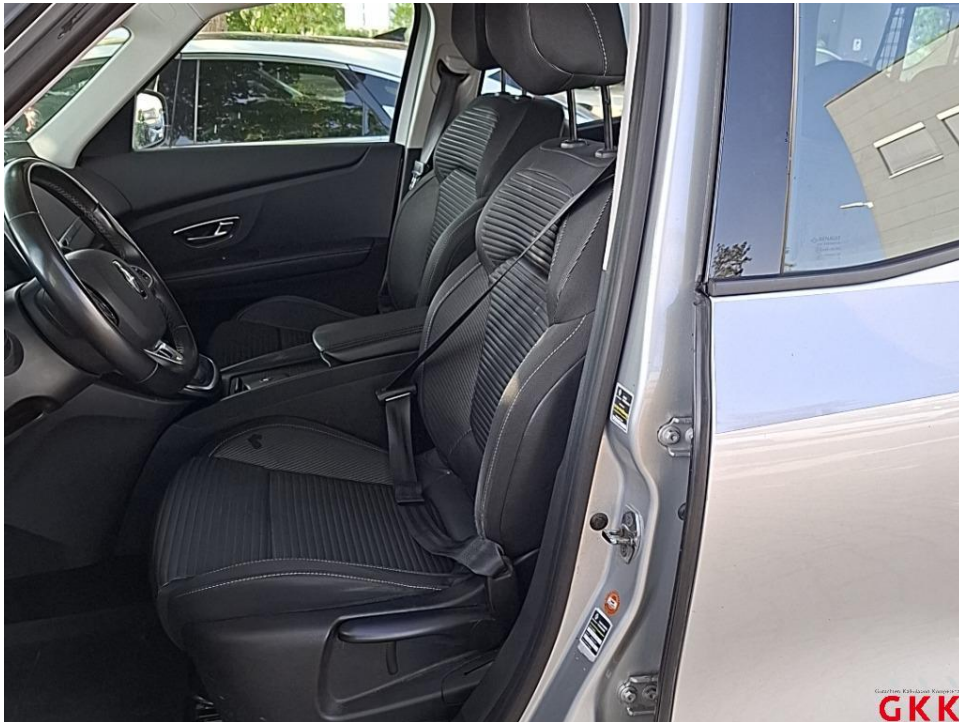
Sitz vorne links Schonbezug, fehlt (Bild 18)

Bild 18. Sitz vorne links, Schonbezug, fehlt, ersetzen

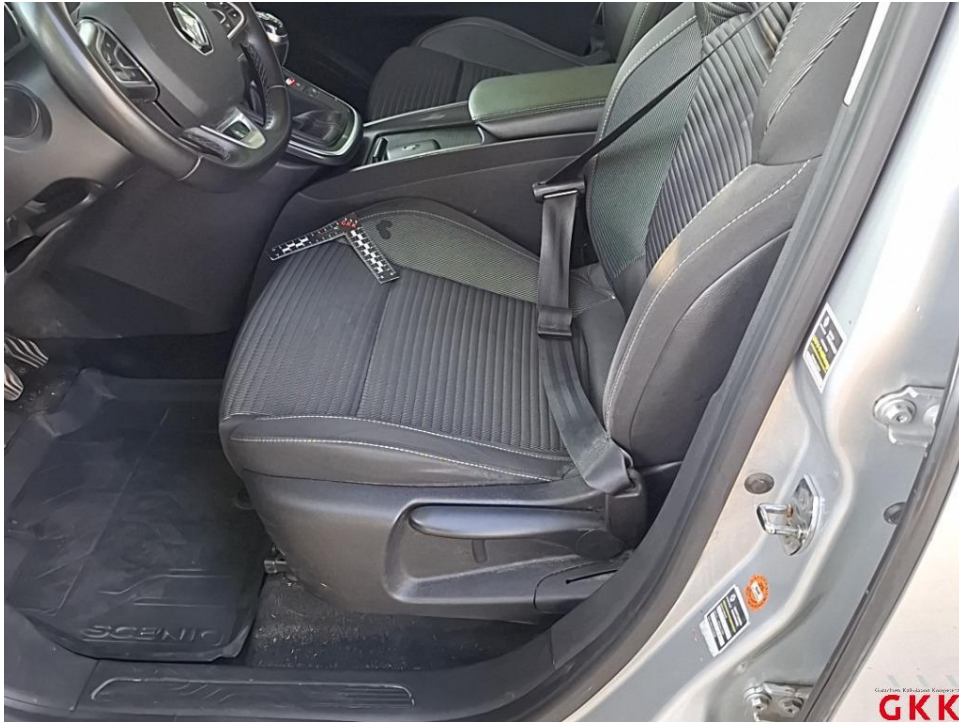
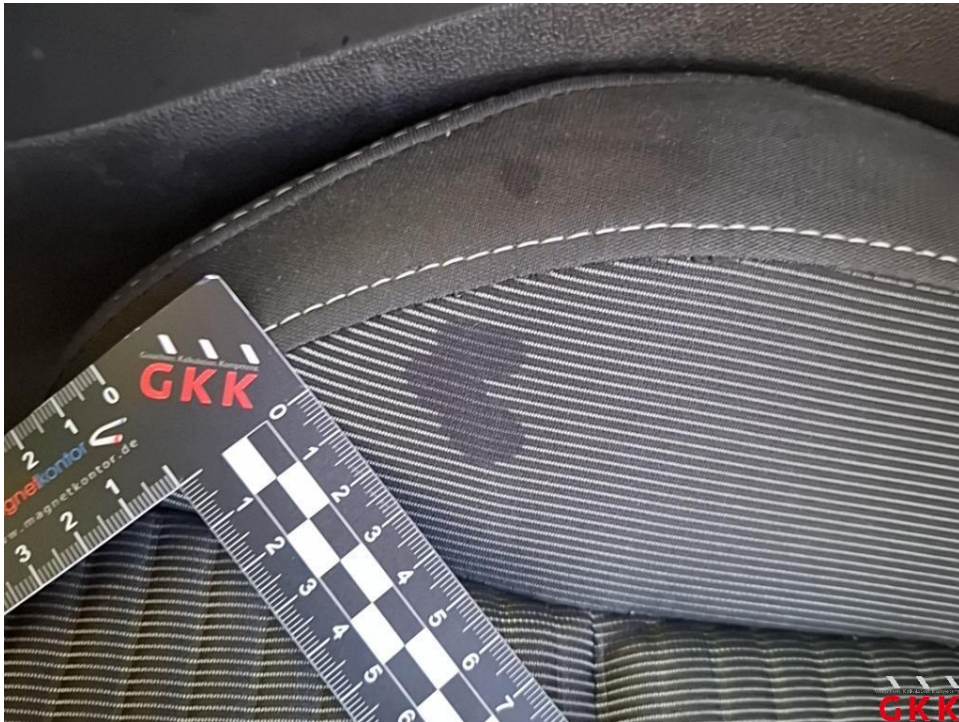
Sitz vorne links Bezug Sitzkissen -Stoff-, verschmutzt (Bild 19, Bild 20)

Bild 19. Sitz vorne links, Bezug Sitzkissen -Stoff-, verschmutzt, reinigen

Bild 20. Sitz vorne links, Bezug Sitzkissen -Stoff-, verschmutzt, reinigen

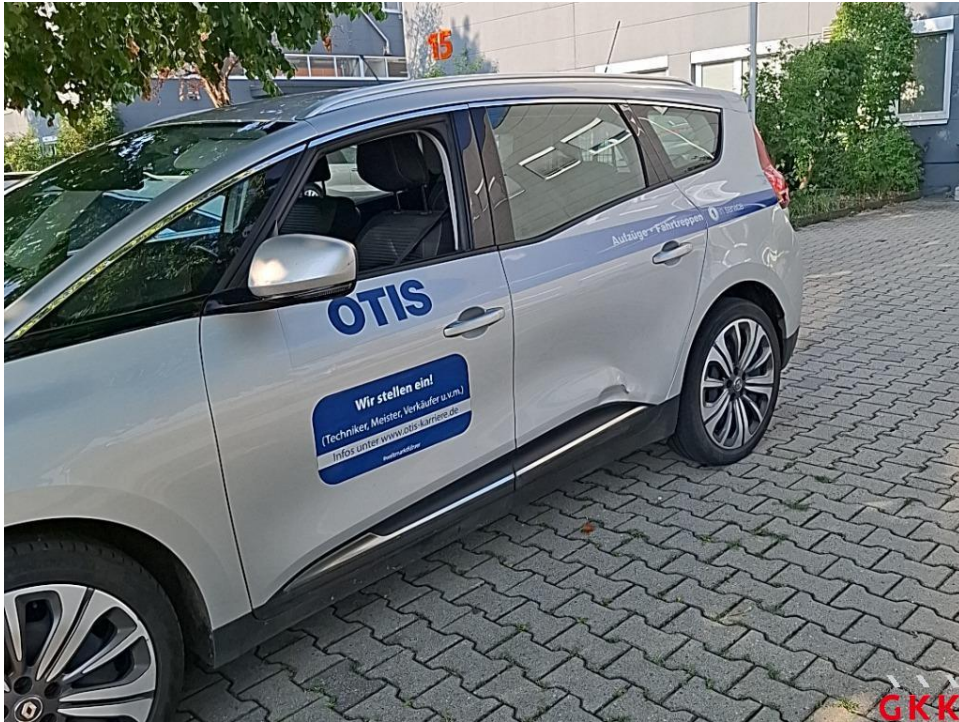
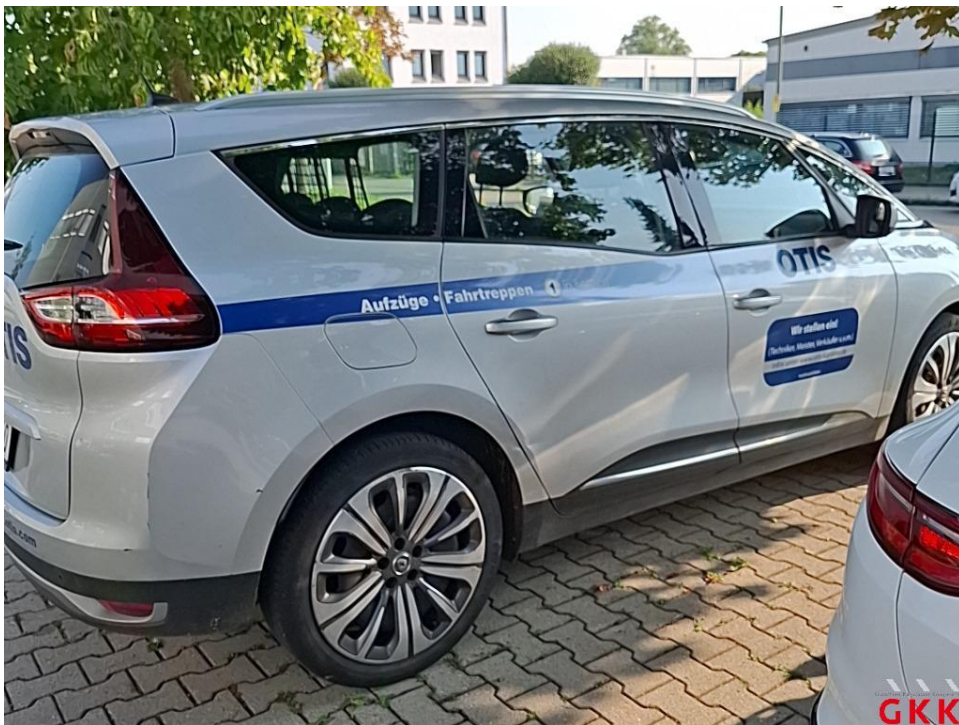
Beschriftungs- / Werbefolie, beklebt (Bild 21, Bild 22)

Bild 21. Beschriftungs- / Werbefolie, beklebt, entkleben

Bild 22. Beschriftungs- / Werbefolie, beklebt, entkleben

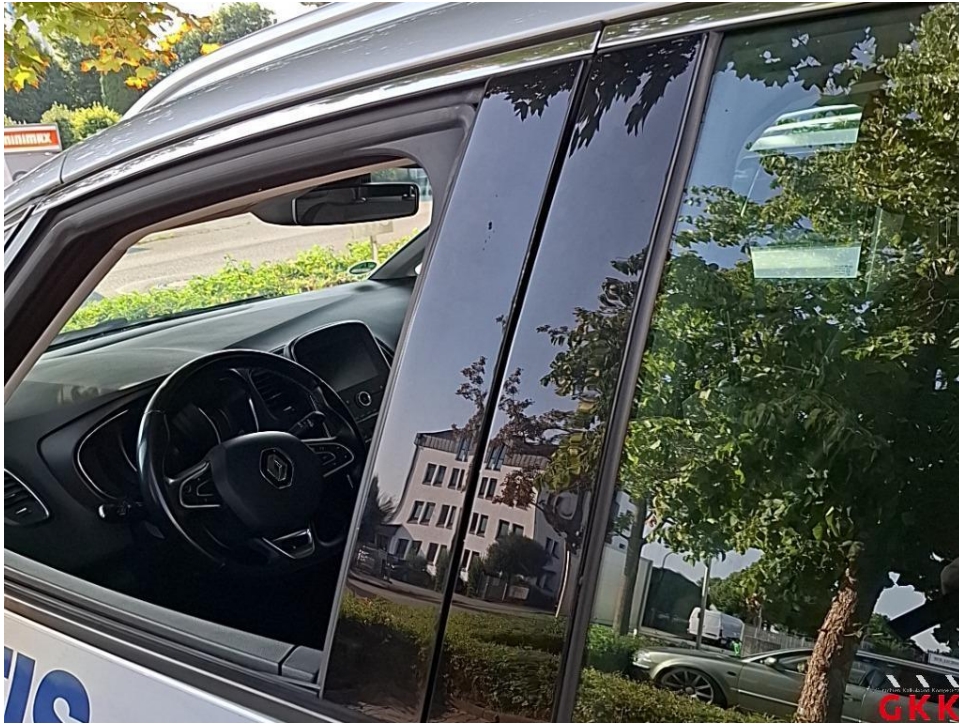
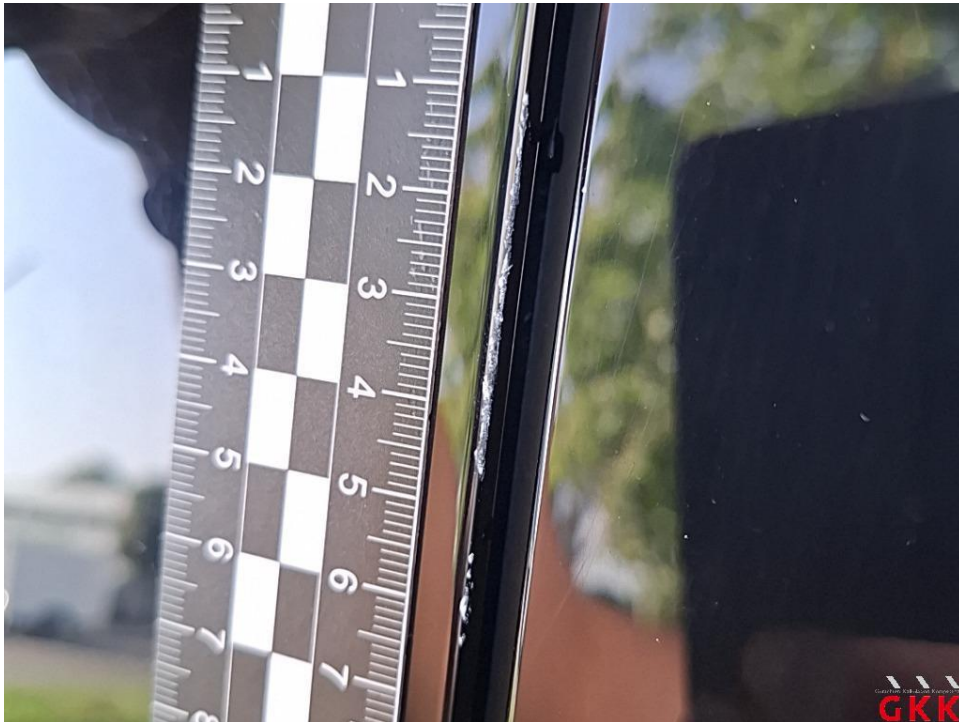
Tür vorne links Blende -Fensterrahmen-, verkratzt (Bild 23, Bild 24)

Bild 23. Tür vorne links, Blende -Fensterrahmen-, verkratzt, ersetzen

Bild 24. Tür vorne links, Blende -Fensterrahmen-, verkratzt, ersetzen

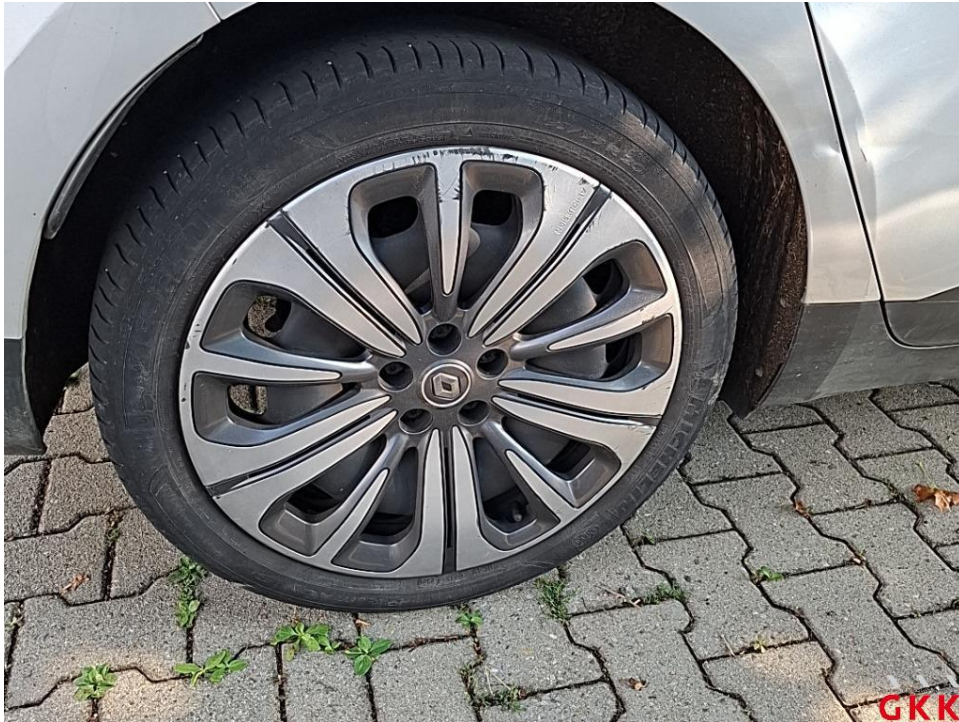
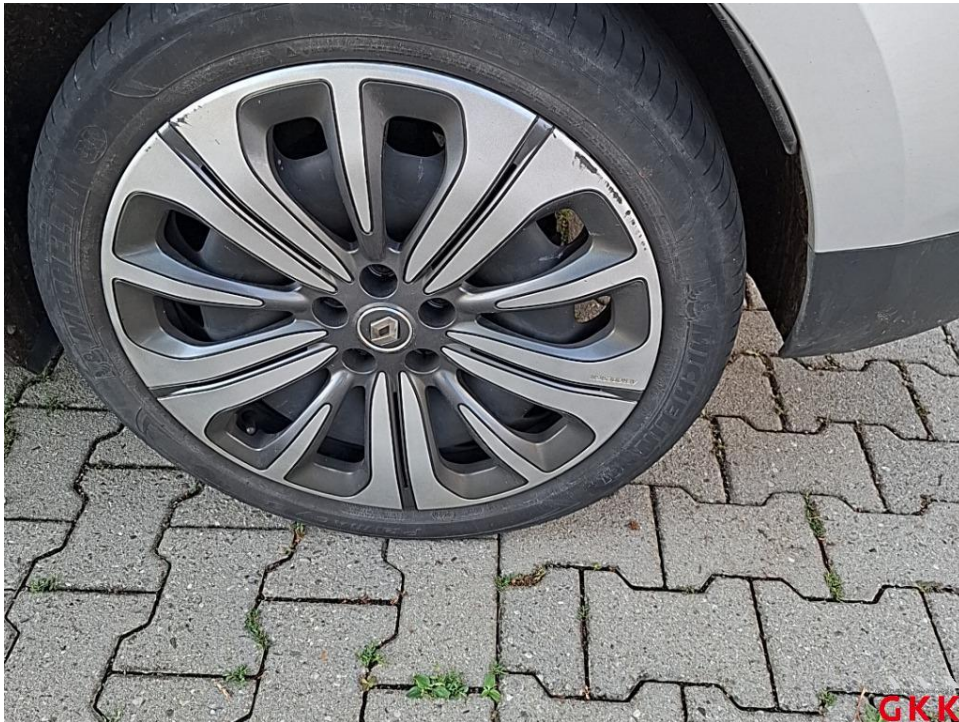
Radkappe(n) Satz, beschädigt (Bild 25, Bild 26)

Bild 25. Radkappe(n), Satz, beschädigt, ersetzen

Bild 26. Radkappe(n), Satz, beschädigt, ersetzen

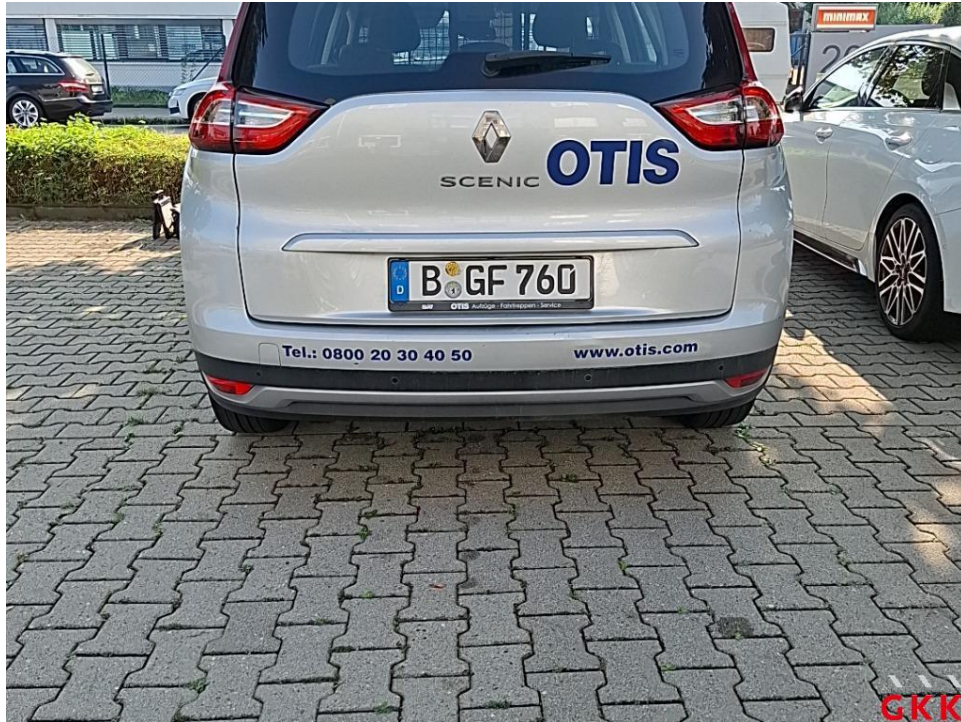
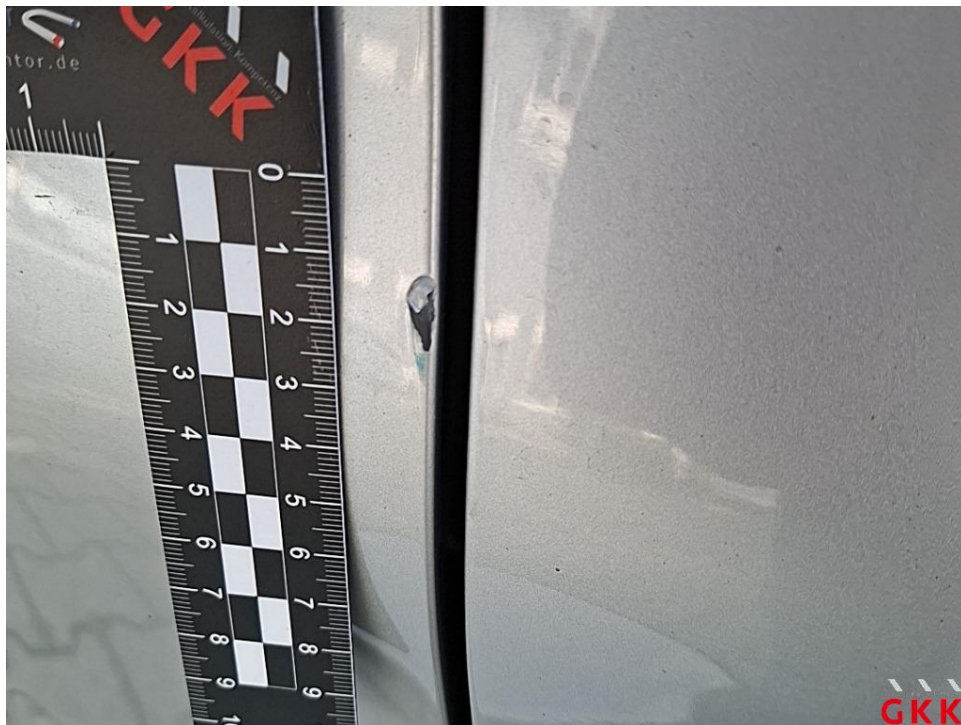
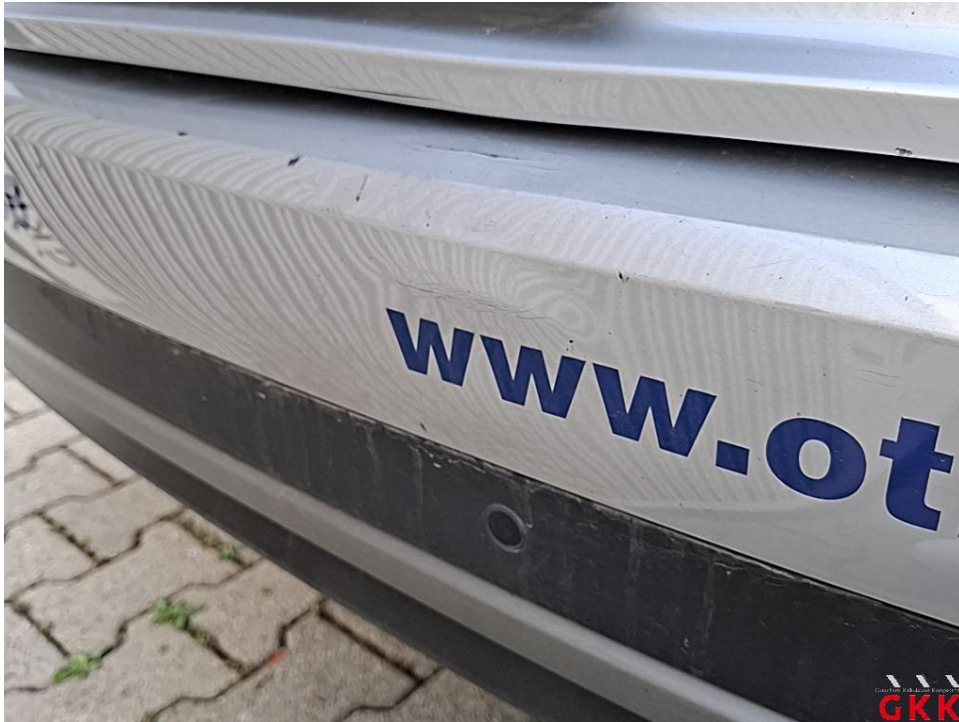
Stoßfänger hinten Verkleidung oberhalb -lackiert-, beschädigt (Bild 27, Bild 28, Bild 29)

Bild 27. Stoßfänger hinten, Verkleidung oberhalb -lackiert-, beschädigt, ersetzen

Bild 28. Stoßfänger hinten, Verkleidung oberhalb -lackiert-, beschädigt, ersetzen

Bild 29. Stoßfänger hinten, Verkleidung oberhalb -lackiert-, beschädigt, ersetzen

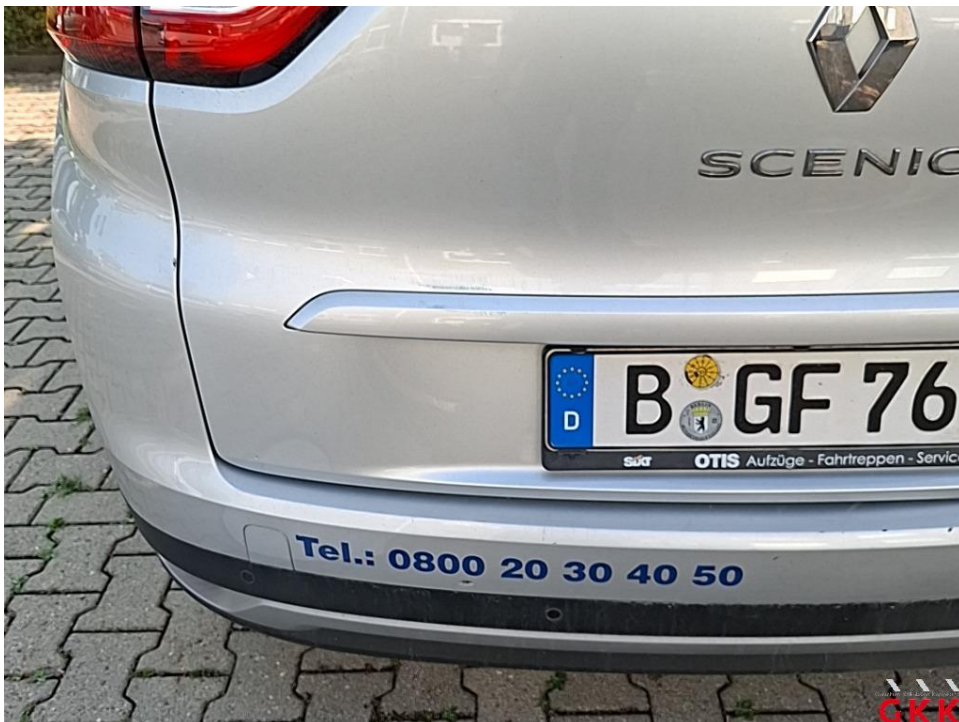
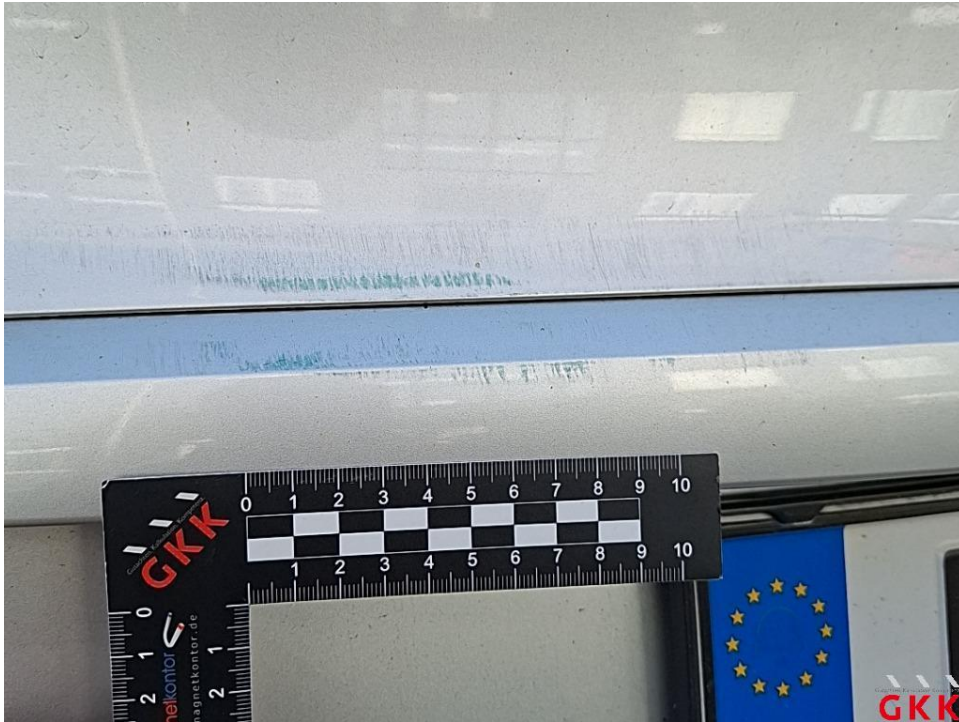
Heckklappe Blende -lackiert-, verkratzt (Bild 30, Bild 31)

Bild 30. Heckklappe, Blende -lackiert-, verkratzt, lackieren

Bild 31. Heckklappe, Blende -lackiert-, verkratzt, lackieren

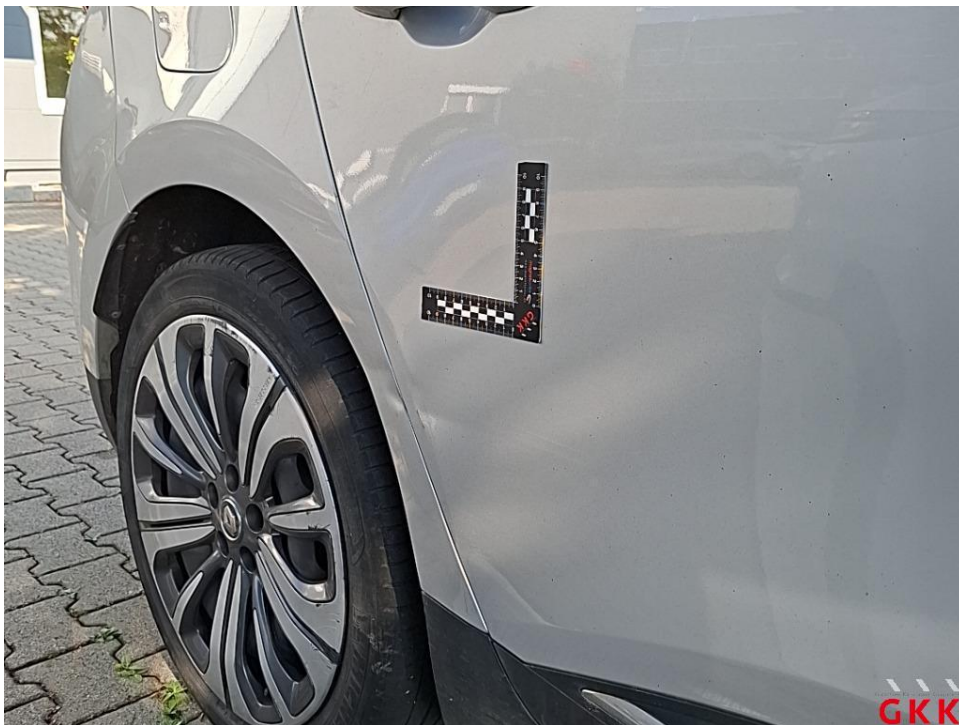
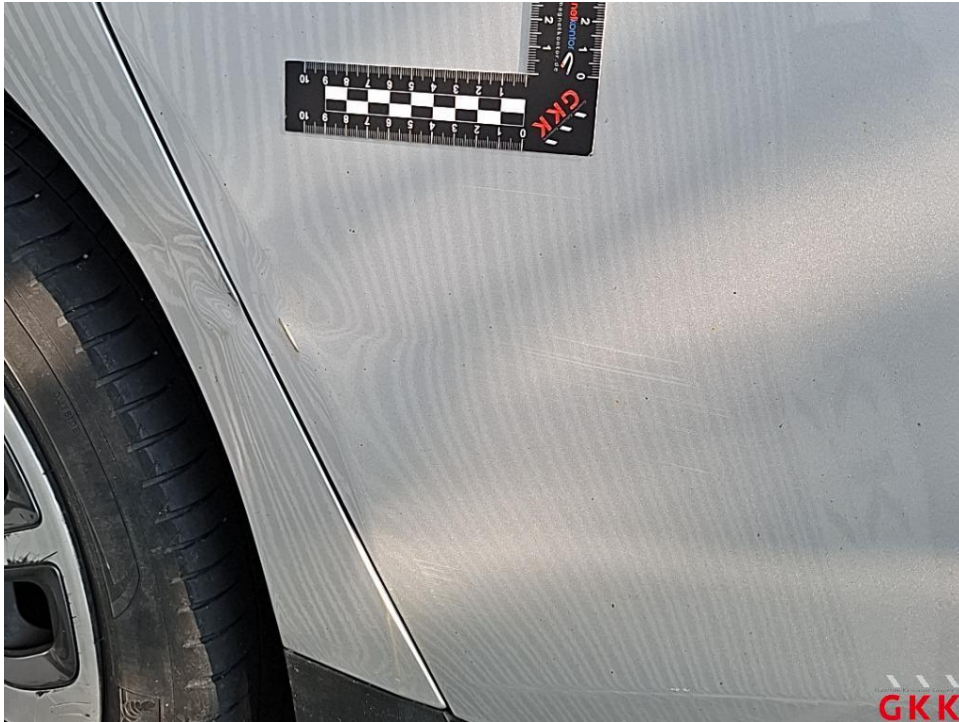
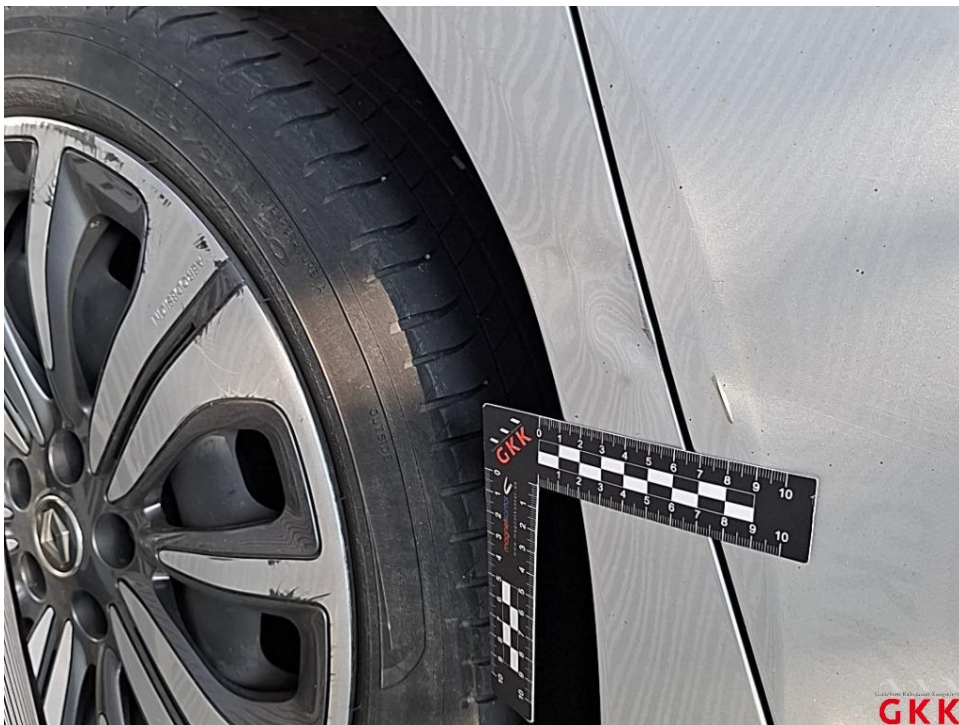
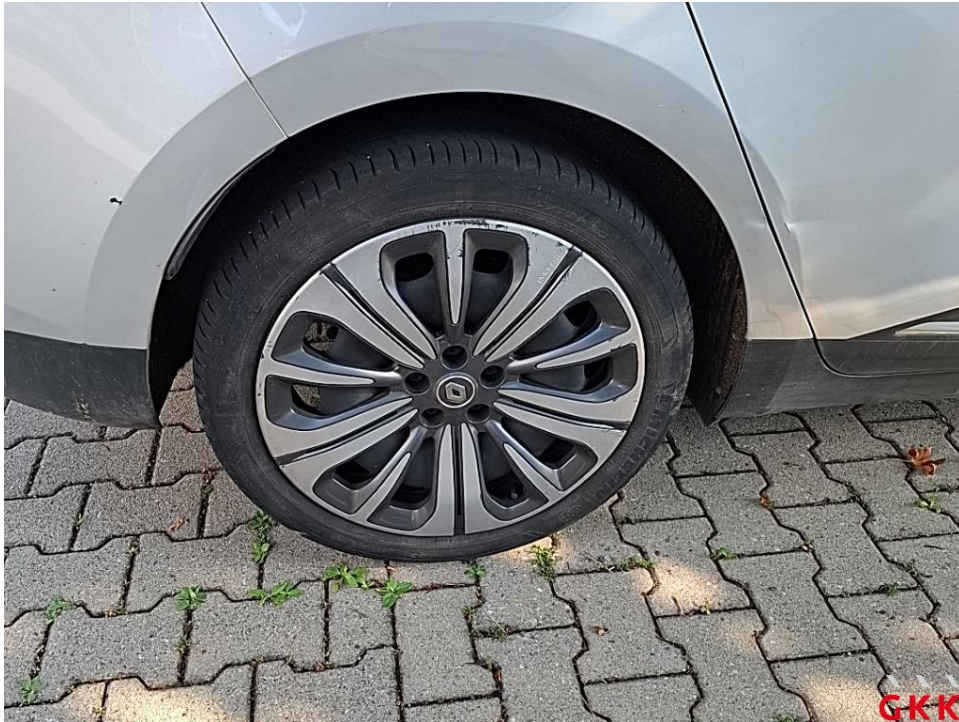
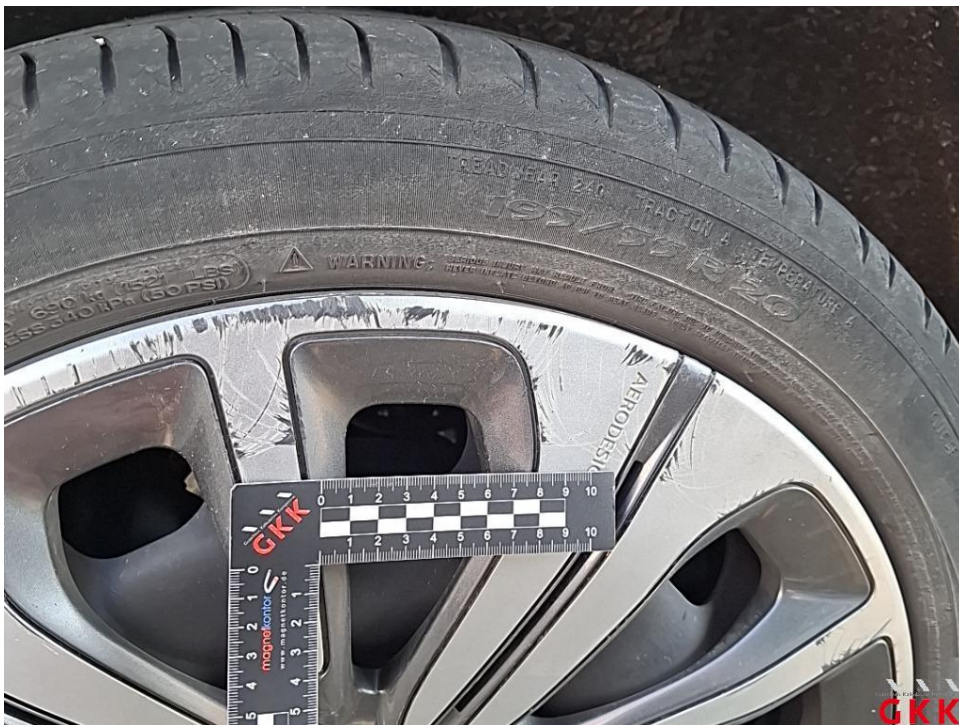
| Anmerkungen |
|---|
| Unfallschaden: Unfallschaden hinten rechts.<br><br>Eine Unterbodenkontrolle wurde nicht durchgeführt.<br>2 Hauptschlüssel vorhanden.<br>Winterkomplett-Räder zum Besichtigungstermin noch eingelagert.<br><br>Unfallschaden hinten rechts - Kalkulation erstellt. |

Fahrzeug hinten rechts, Unfallschaden (Bild 32, Bild 33, Bild 34, Bild 35, Bild 36)

Bild 32. Fahrzeug, hinten rechts, Unfallschaden, Unfallschaden beheben

Bild 33. Fahrzeug, hinten rechts, Unfallschaden, Unfallschaden beheben

Bild 34. Fahrzeug, hinten rechts, Unfallschaden, Unfallschaden beheben

Bild 35. Fahrzeug, hinten rechts, Unfallschaden, Unfallschaden beheben

Bild 36. Fahrzeug, hinten rechts, Unfallschaden, Unfallschaden beheben

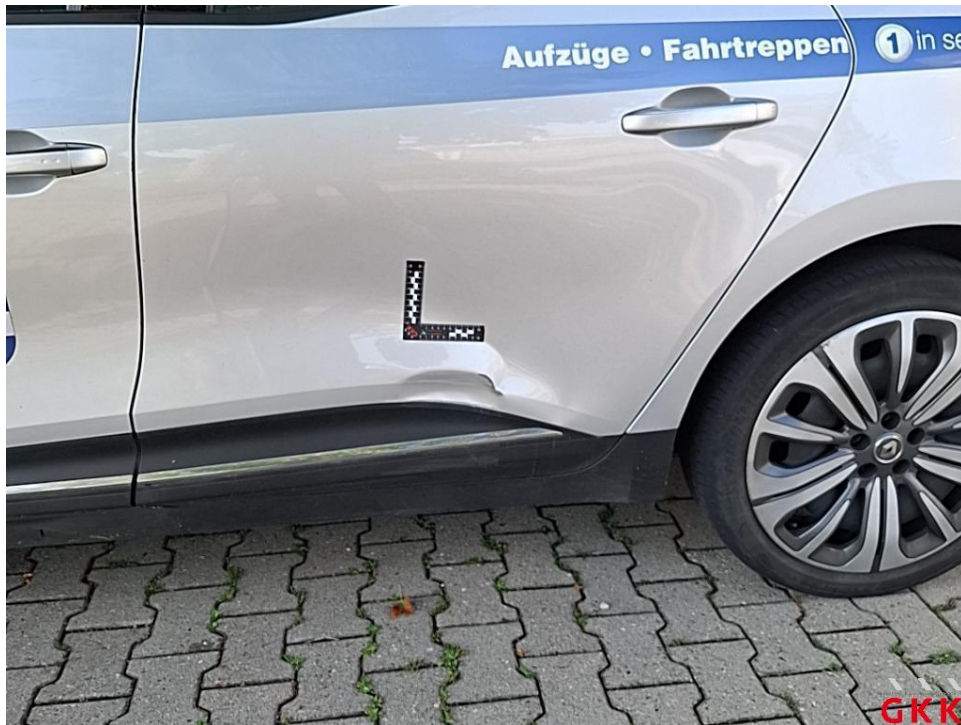
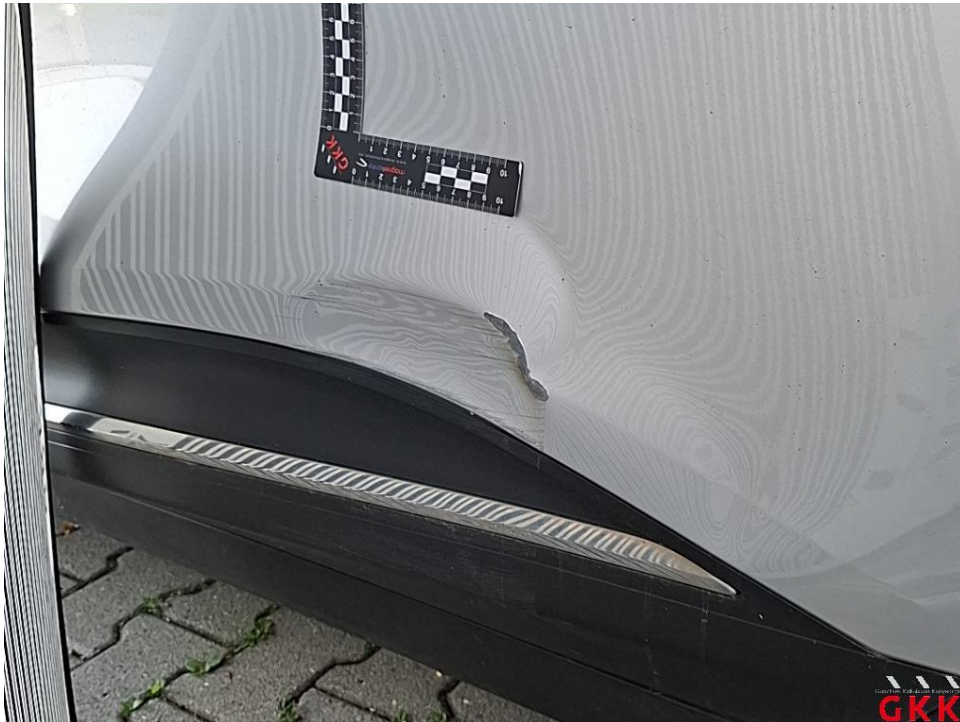
Tür hinten links, beschädigt (Bild 37, Bild 38)

Bild 37. Tür hinten links, beschädigt, ersetzen

Bild 38. Tür hinten links, beschädigt, ersetzen

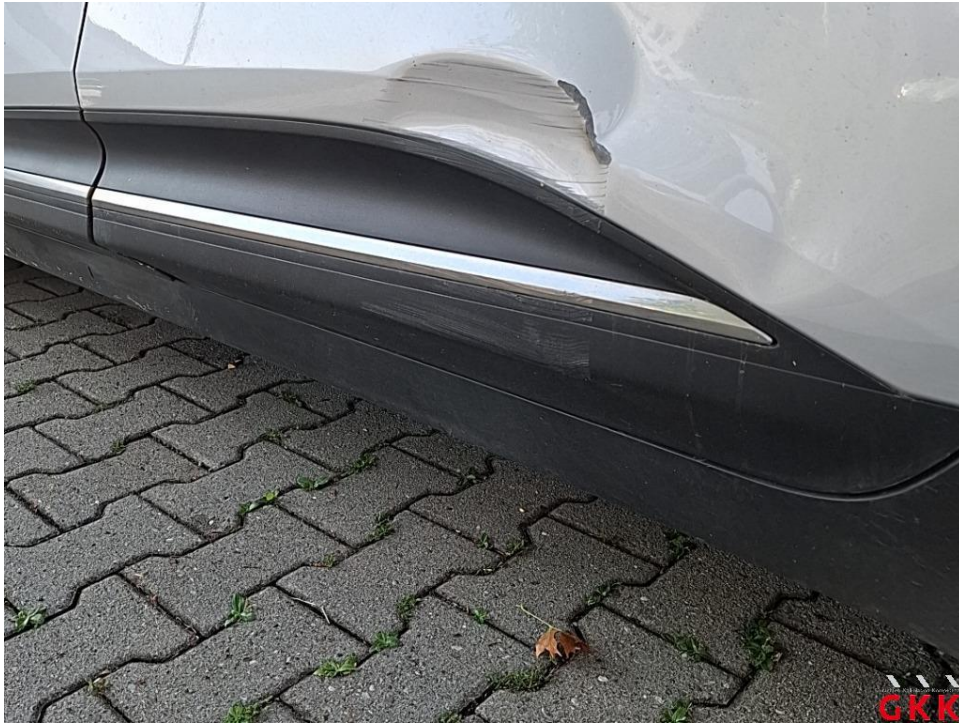
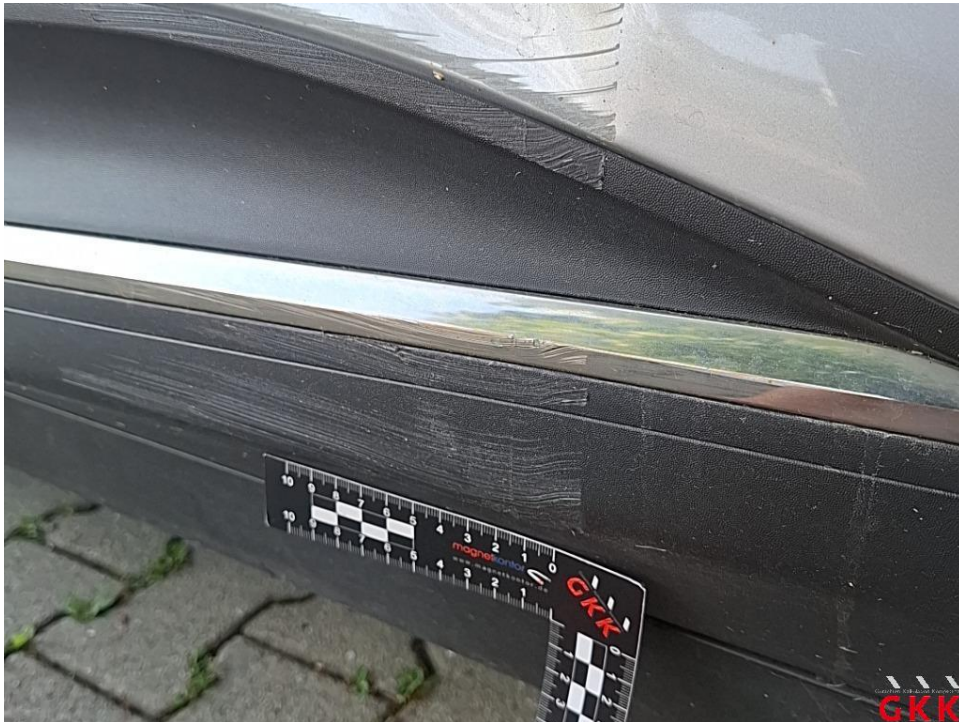
Tür hinten links Leiste unten -unlackiert-, beschädigt (Bild 39, Bild 40)

Bild 39. Tür hinten links, Leiste unten -unlackiert-, beschädigt, ersetzen

Bild 40. Tür hinten links, Leiste unten -unlackiert-, beschädigt, ersetzen
